# 水道管の漏水によるガスパ管破損

静岡市上下水道局水道部

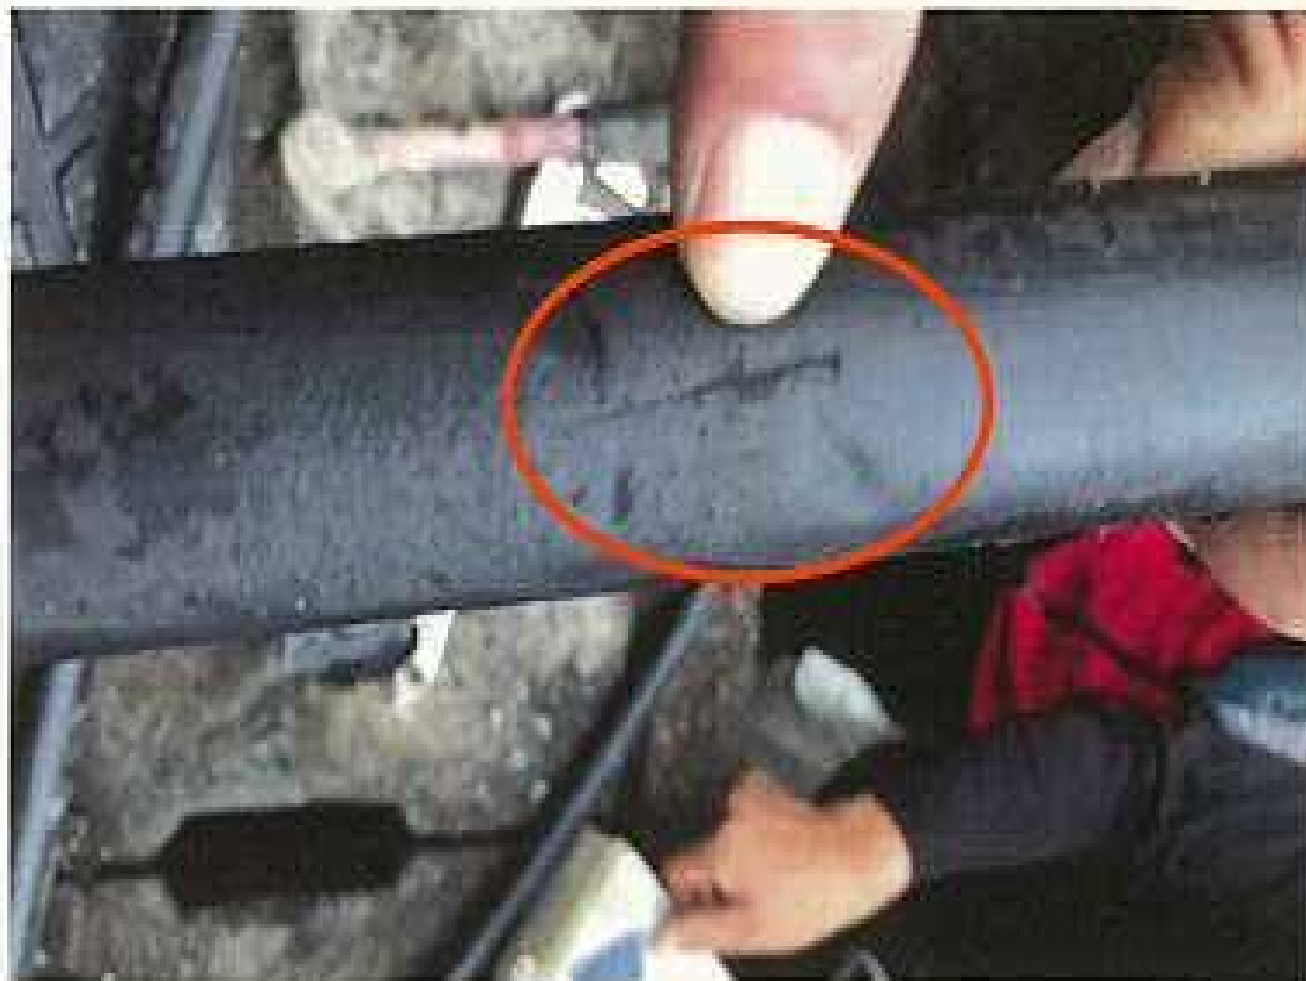
# 給水管破損状況

**発見状況** 市民よりガス会社にガスが使えない旨の連絡が入り、ガス会社が現地調査実施。その際に、給水管漏水が発見され、その漏水が原因でガス管に穴があき、管内に水が流れ込んだ。

ポリエチレン管  
(一層管)  
縦割れ破損

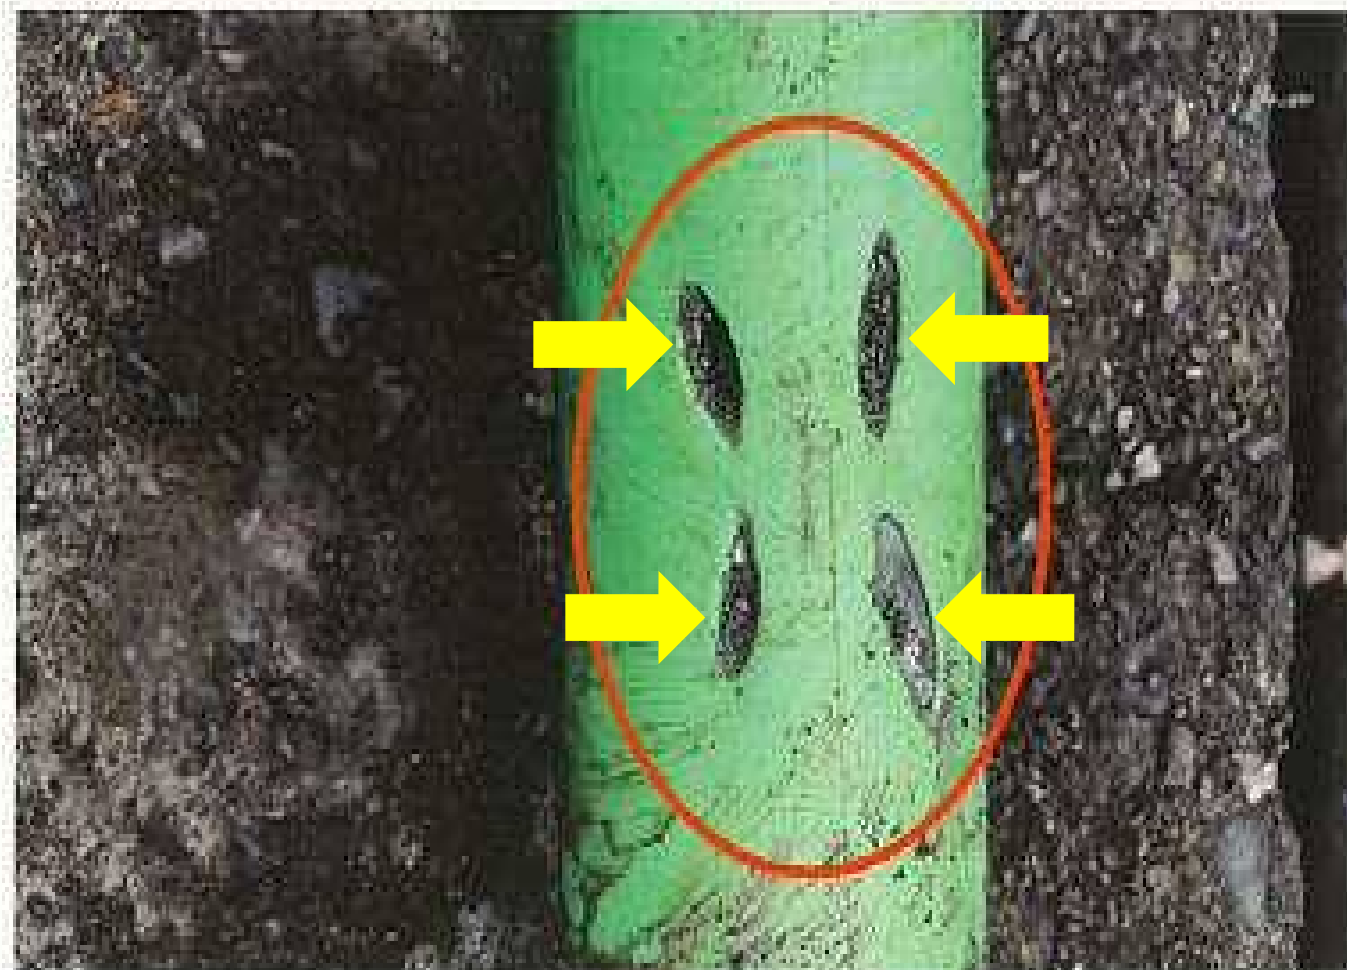
# ガス管破損状況

ガス管破損状況
