(令和5年12月15日発表)

葵区諸子沢地内地すべりの環境調査結果について

(静岡県中部農林事務所治山課)

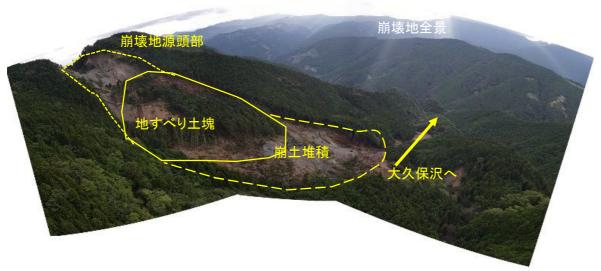
- ・静岡市葵区諸子沢地区において、令和5年8月14~17日の降雨により8月21日 に山腹の大規模な深層崩壊が発生し、下流に位置する市道に大量の土砂・流木 が堆積した。
- ・崩壊地源頭部において、平均幅 150m×斜面長 500m程度にわたり土塊が移動し、令和 5 年 9 月に実施した差分解析では、崩壊地中腹に 12 万m3 程度の不安定地すべり土塊が残存していることが分かっている。

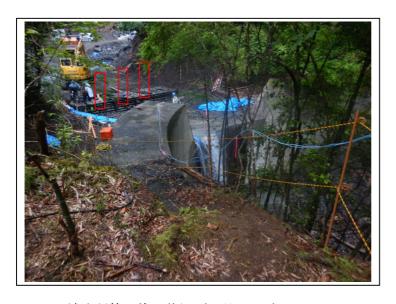
流木対策工施工状況(5月27日)
