諸子沢地内  
地すべり防災対策委員会  
(第2回委員会)

委員会資料

場所：静岡市清水庁舎  
日時：令和6年6月14日

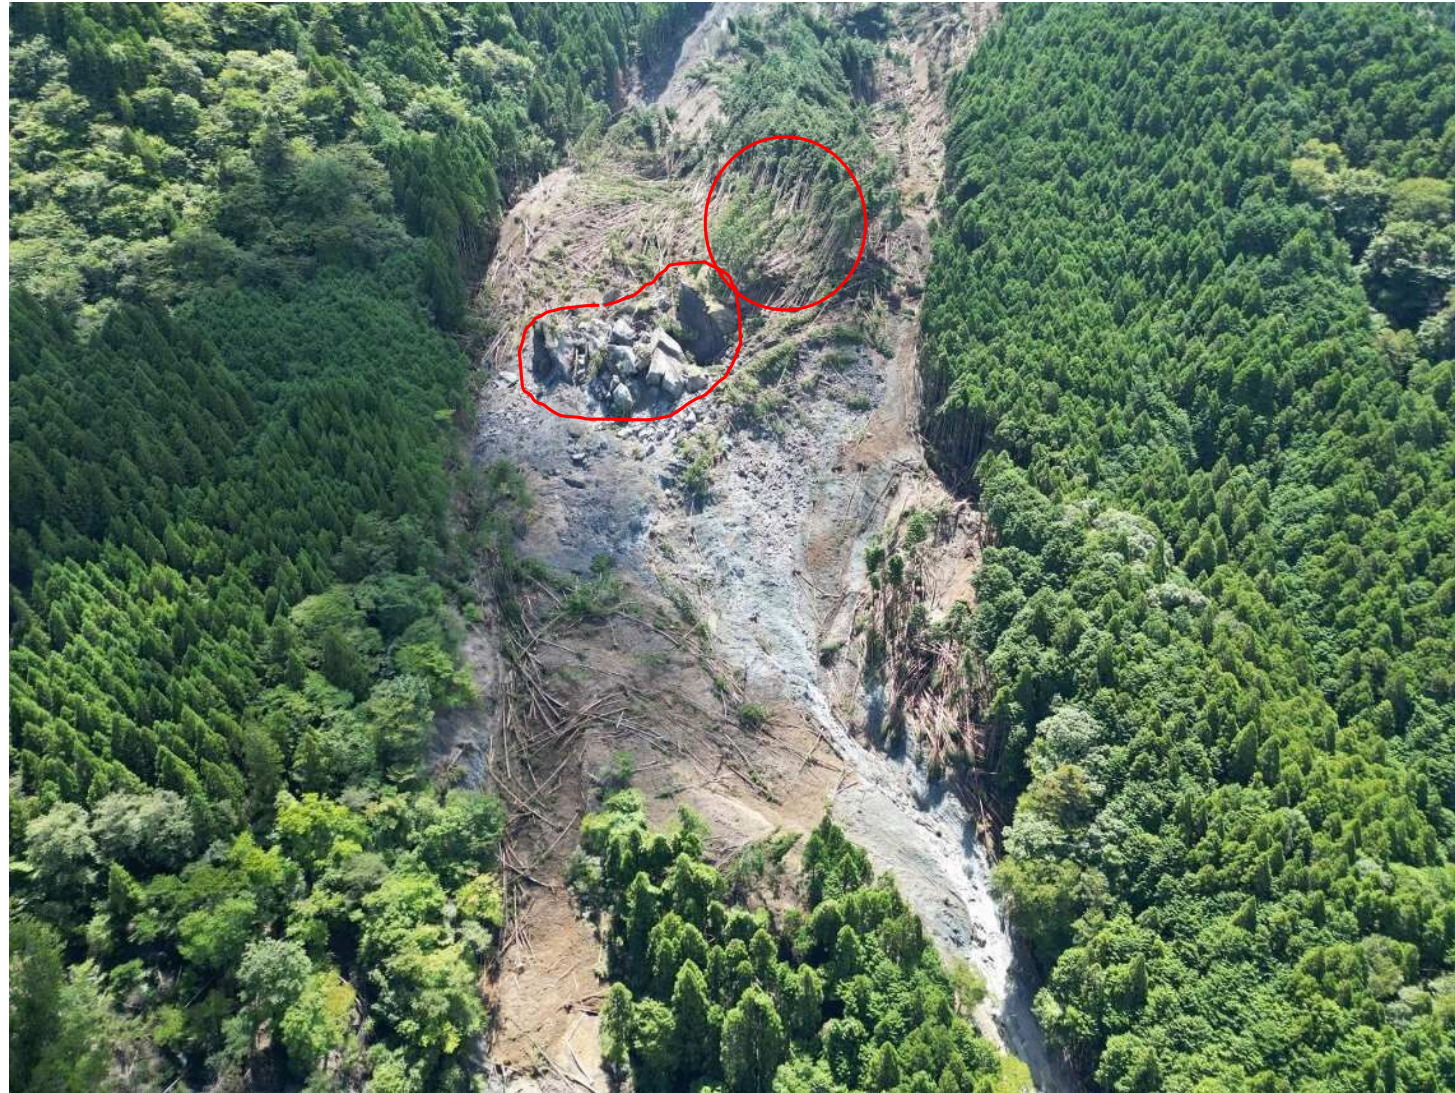
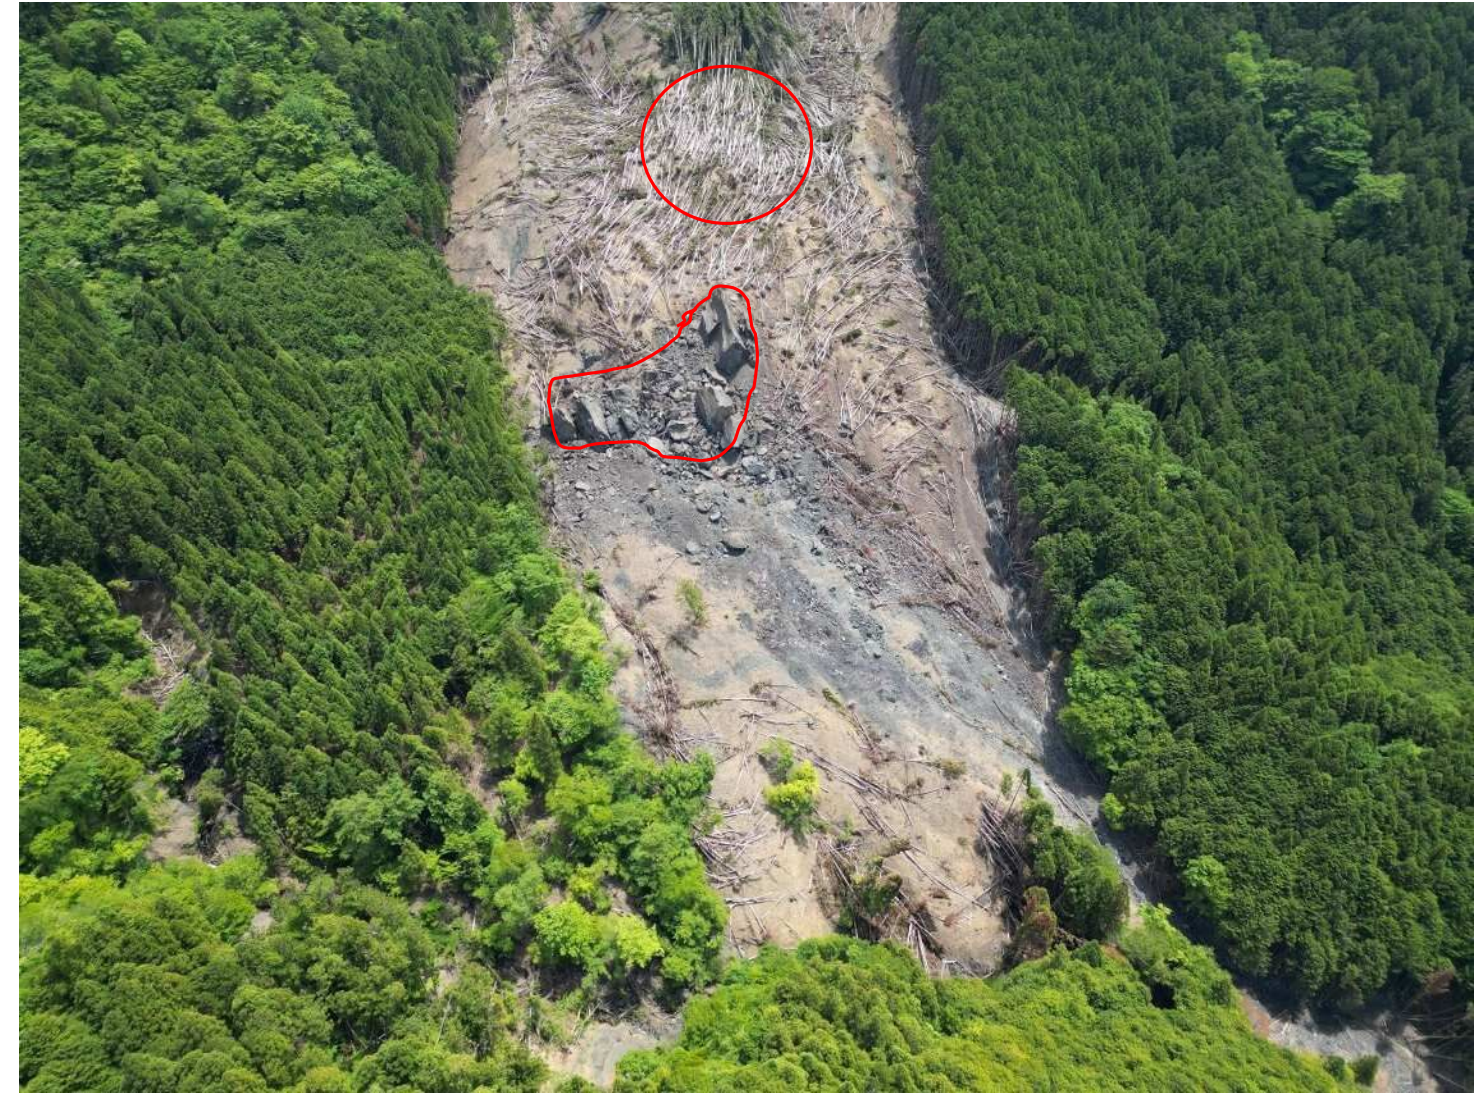
・発生域の倒木は、葉が枯れ見た目の変化がある。不動地とされていた立木がかなり疎になっているようである。土砂移動が生じている可能性があるが、写真では土砂移動の範囲について定量的な変化は不明である。→レーザー計測、差分解析より把握したい。

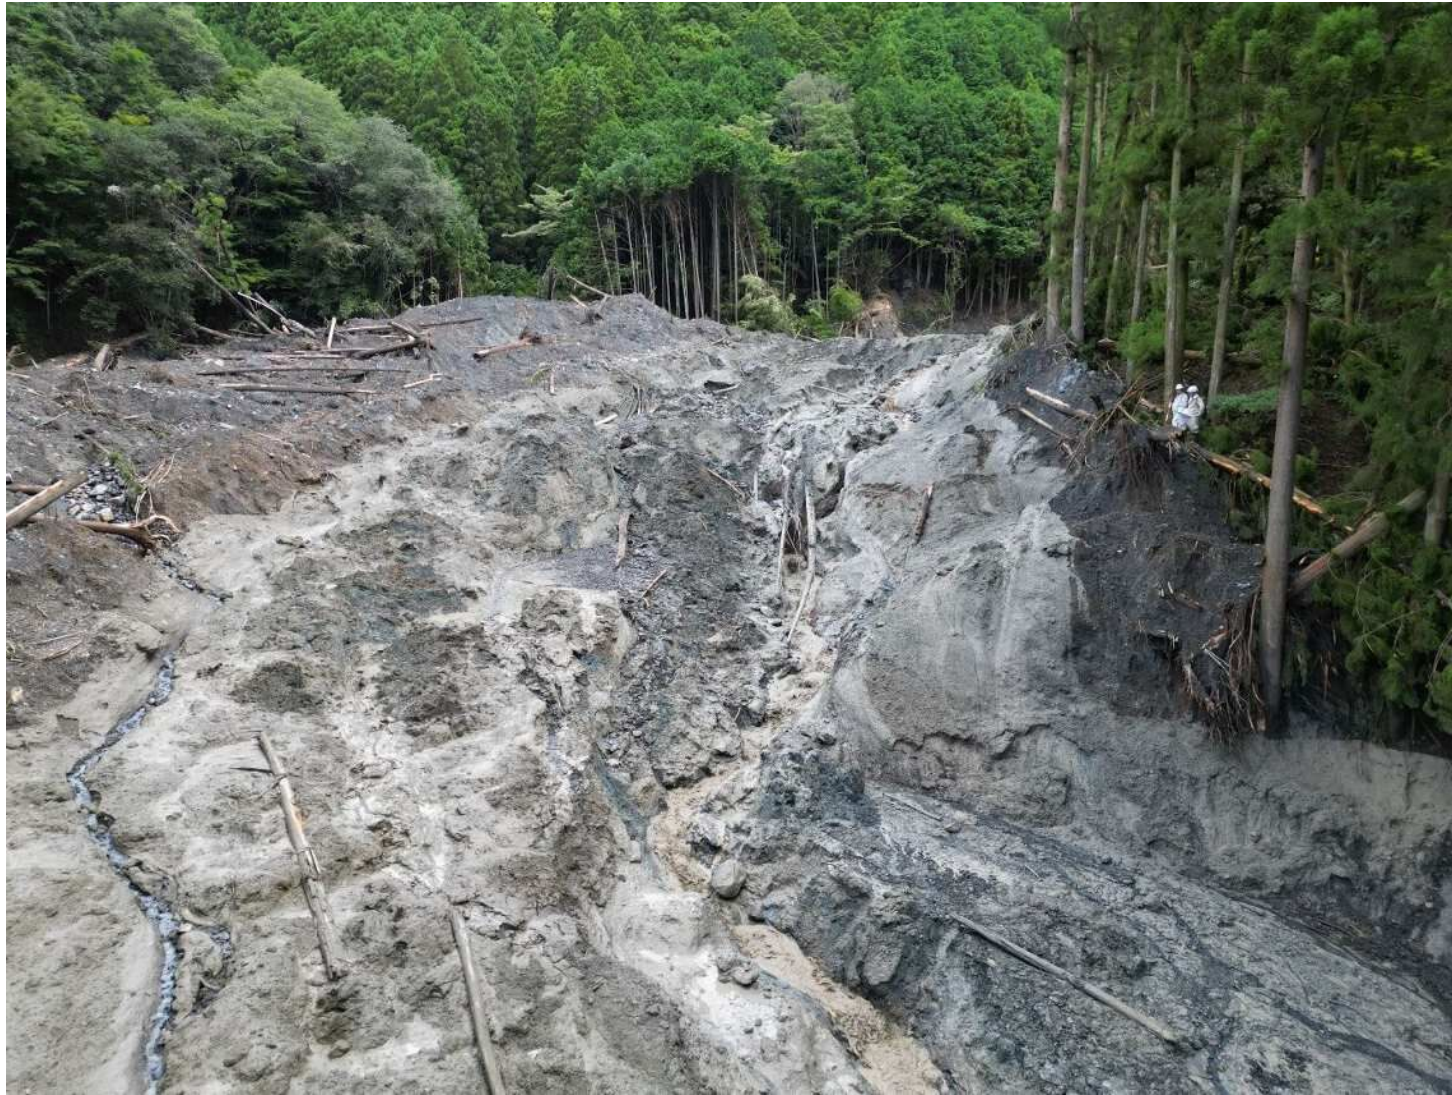
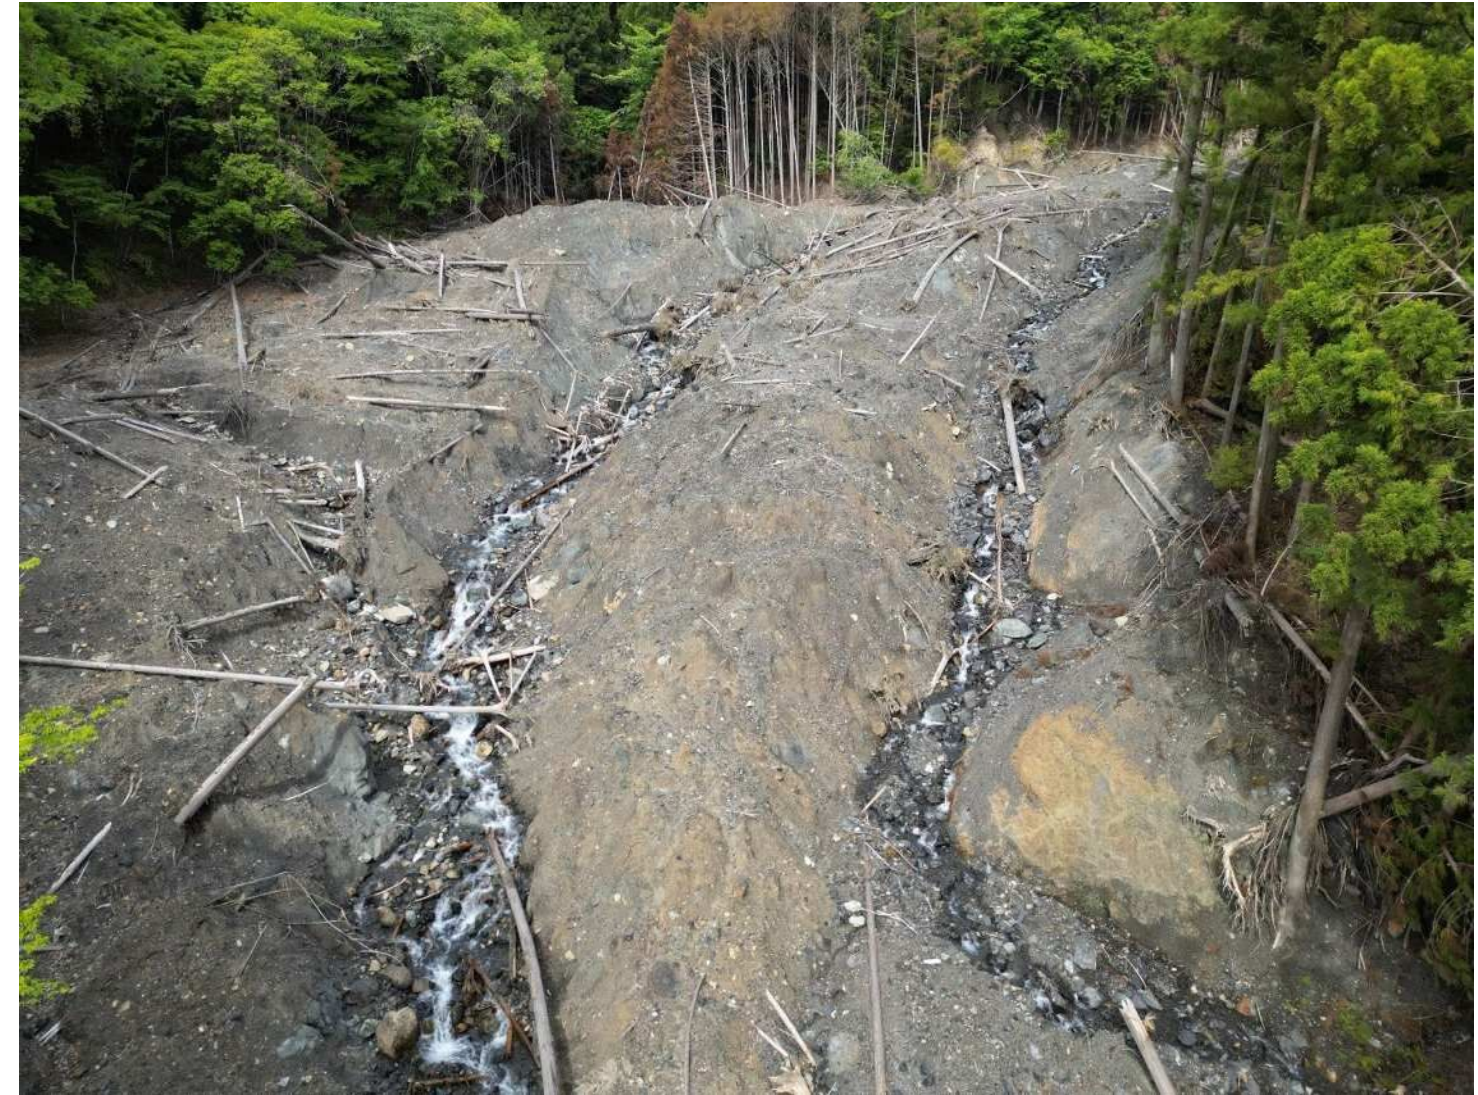
- ・大久保沢では、R5.8.24の発生直後の泥流化した堆積状況を確認した。滞筋が侵食されたことにより、水位面が堆積上面より下がり、堆積上面は乾いた状況である。

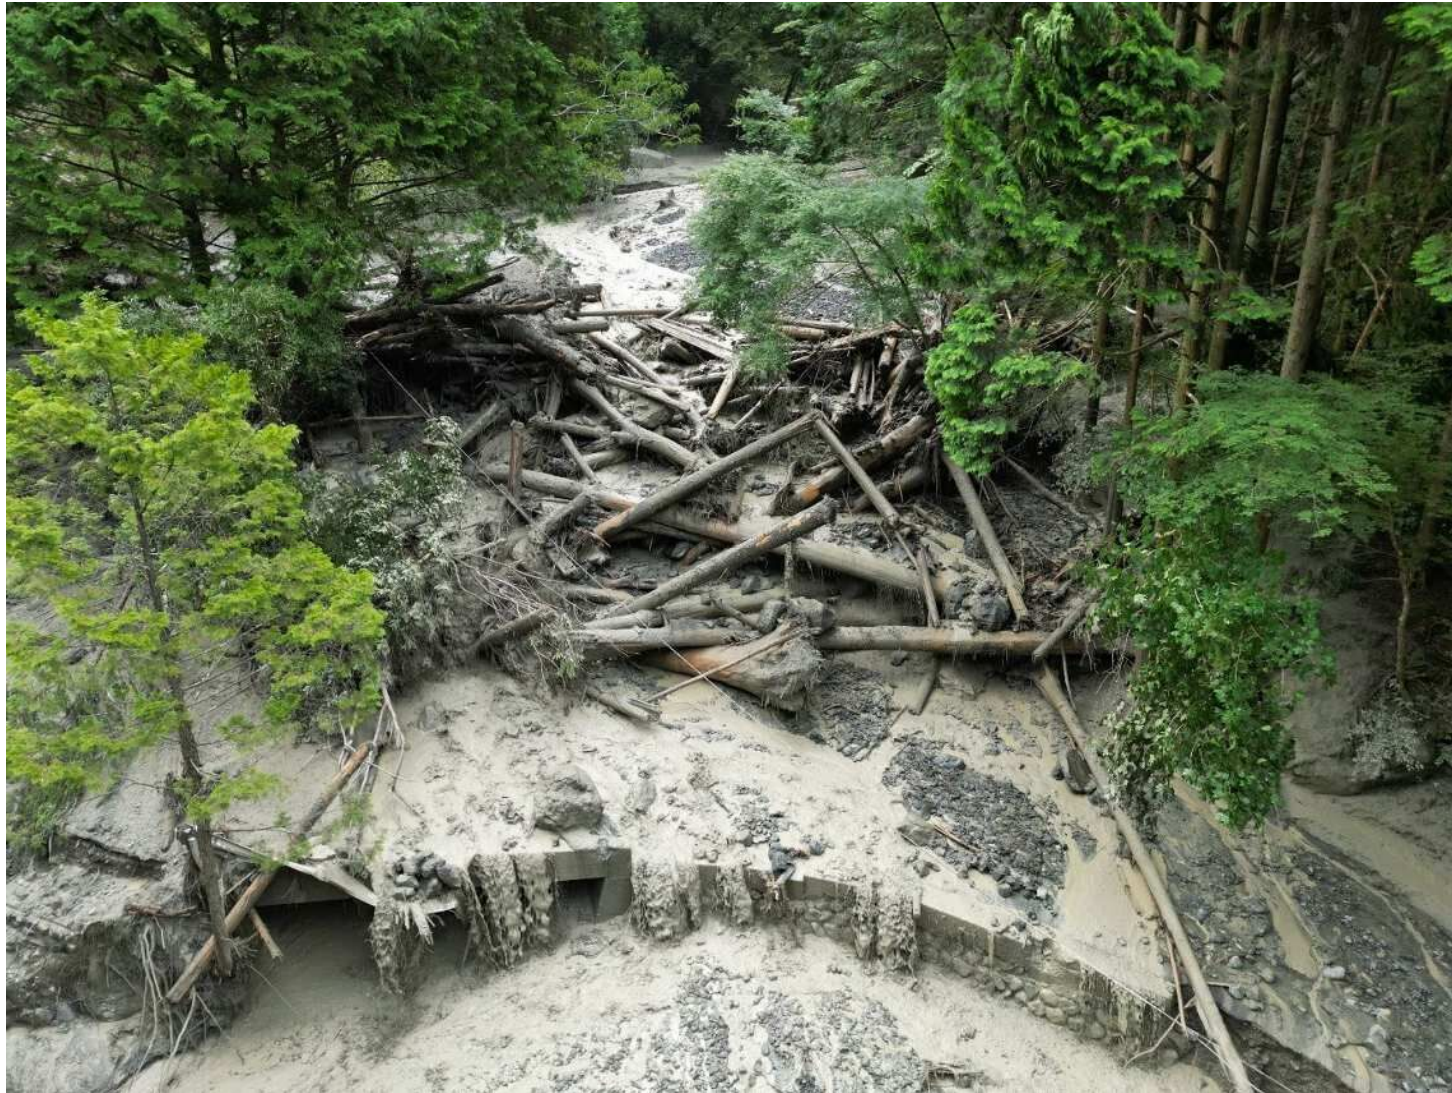
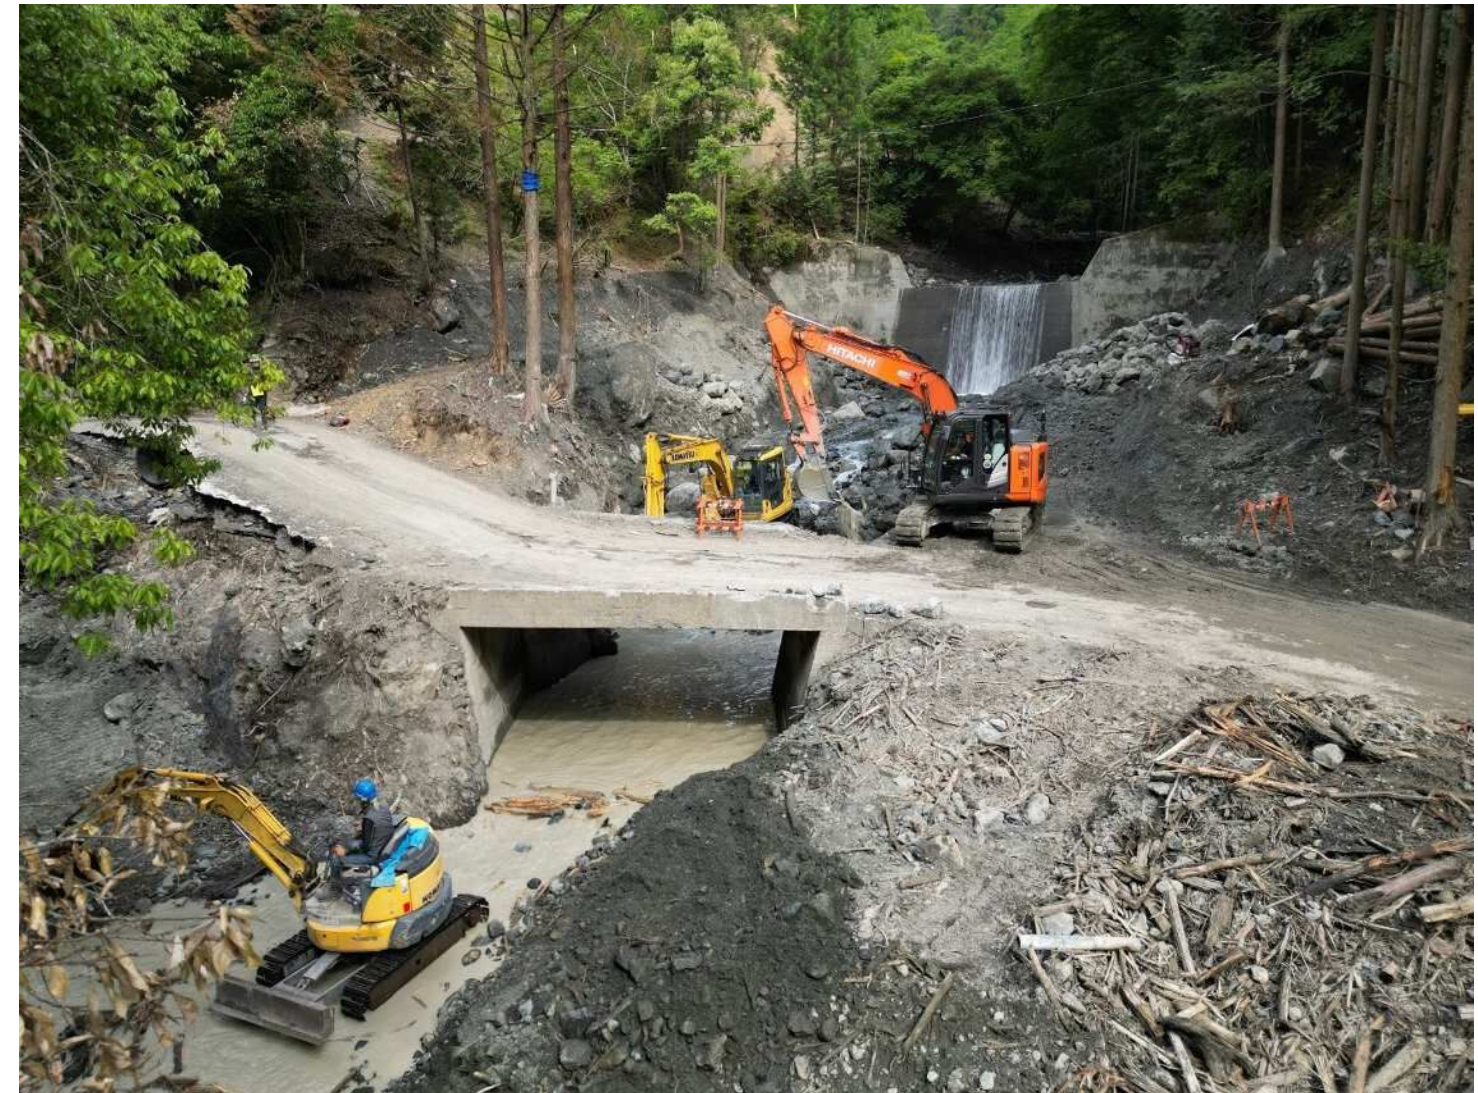
- ・ 大久保沢と諸子沢本川の合流部の無名沢橋（ボックスカルバート）は土砂撤去により通水確保された状態が確認された。

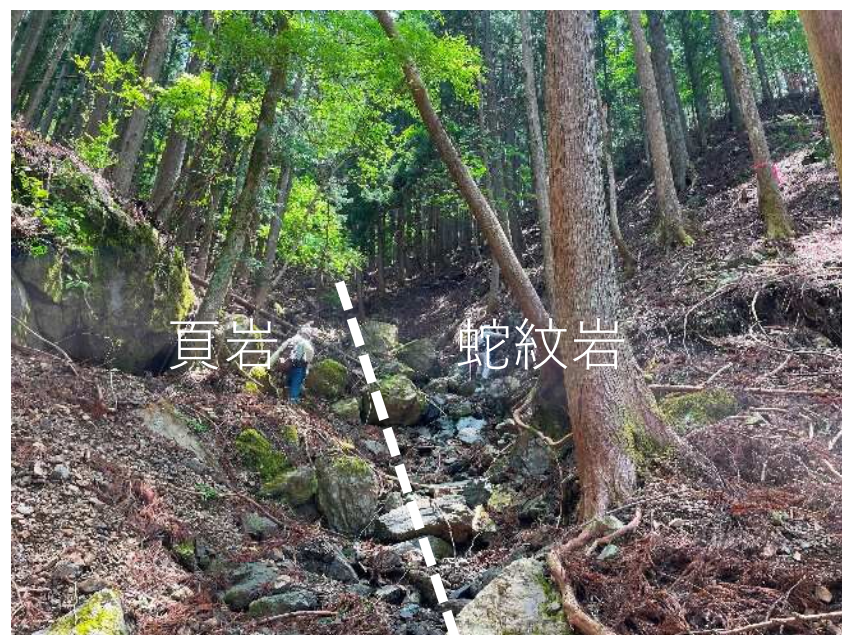
写真① 沢部の地層境界

- ・ 右岸側 F 測線付近に頁岩、蛇紋岩の境界部の露頭が発生域上部、大久保沢左岸で確認され、地すべり範囲同方向（概ね北北西）に分布している。  
（写真①、写真③）→地すべり範囲が蛇紋岩の分布範囲と合致している。
- ・ 右岸側の頁岩、蛇紋岩の接触部では複数点の湧水点が確認された。  
（写真②、写真③）→【仮説】頁岩分布範囲の斜面上部より供給された地下水が蛇紋岩分布範囲に規制され、堰上がり、湧水となっている可能性がある。
- ・ 左岸側の地すべり土塊下流の湧水の比抵抗値は $25\Omega \cdot m$ である。  
（写真④）→【仮説】右岸側の頁岩斜面より流入した地下水の比抵抗値 $133\Omega \cdot m$ が粘土化した風化蛇紋岩分布範囲（すべり面付近を通過した深部の地下水）を通り、比抵抗値 $25\Omega \cdot m$ に低下した可能性がある。
- ・ 地すべり下流の大久保沢左岸は一部狭窄部となっている。  
（写真⑤）→【想定】亀裂が多く、緩んだ斜面末端部であり、今後の地すべり活動により閉塞する可能性がある。
- ・ 大久保沢の溪床堆積土砂の上面は滞筋が侵食され水位面が下がり、乾いた状態となっている。水位面側部の堆積土砂は含水が多い。  
（写真⑥）

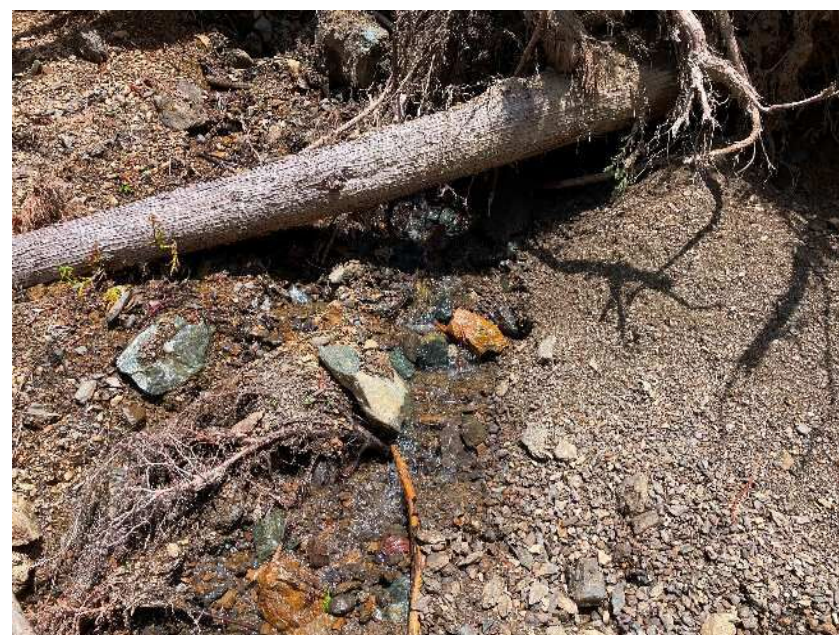
写真② 右岸湧水  
比抵抗値 $133\Omega \cdot m$

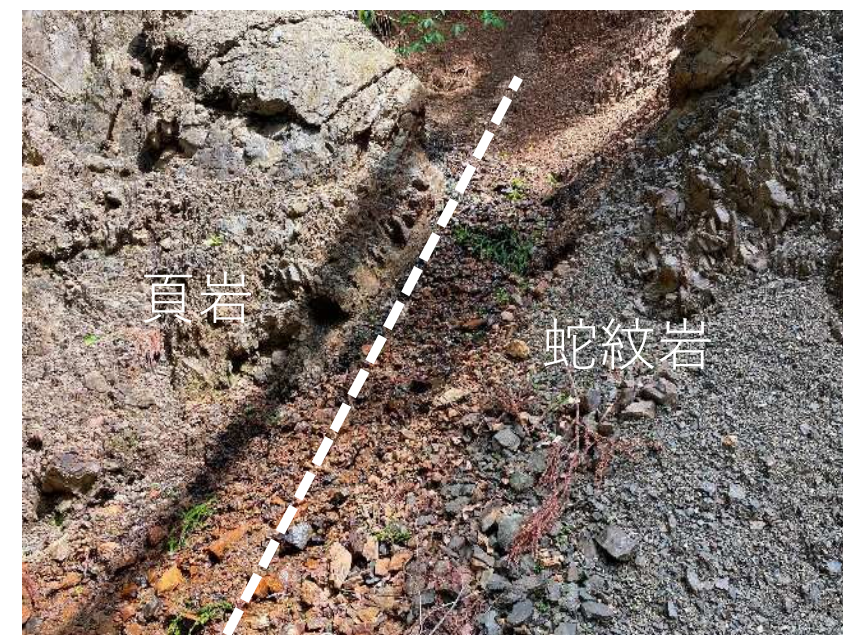
写真③ 大久保沢左岸  
地層境界 湧水比抵抗値 $100\Omega \cdot m$

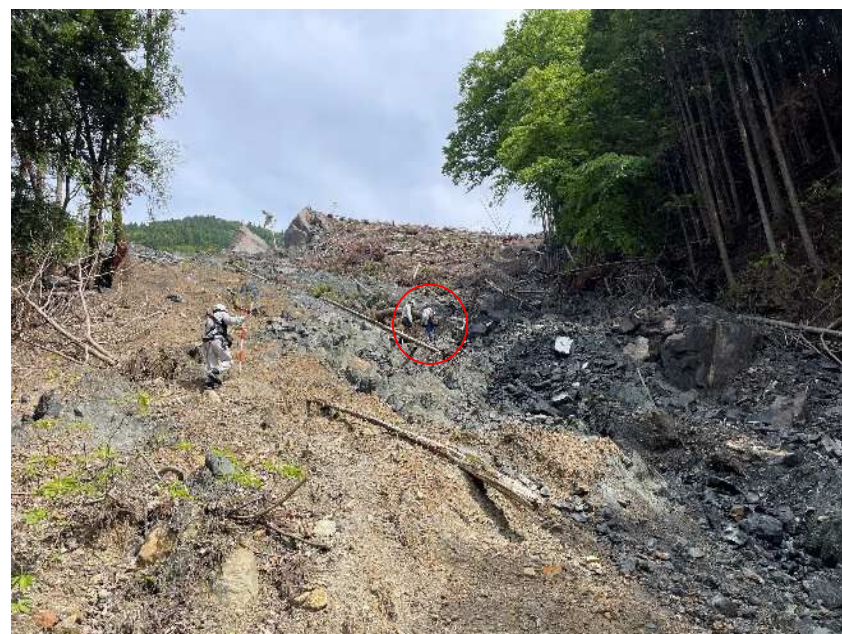
写真④ 地すべり土塊  
風化した蛇紋岩の堆積物  
湧水 比抵抗値 $25\Omega \cdot m$

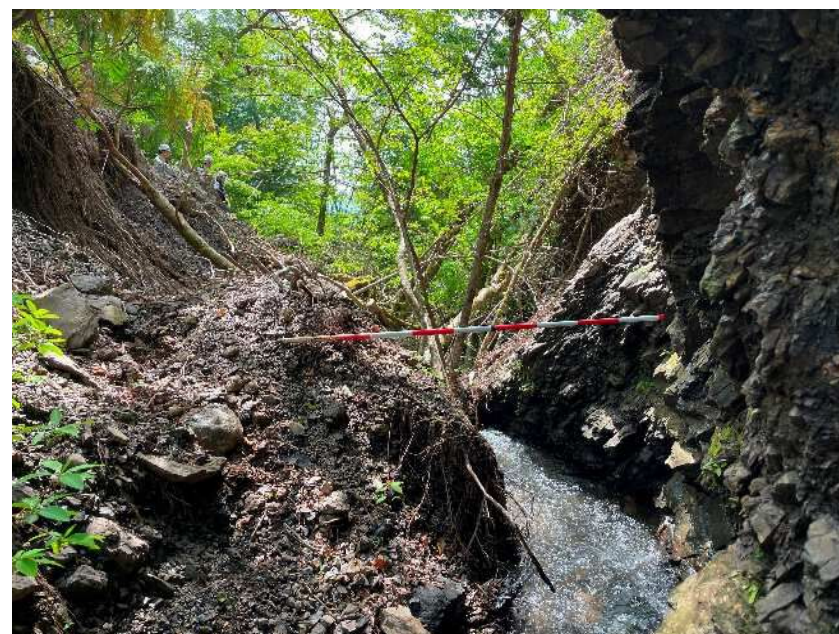
写真⑤ 大久保沢狭窄部

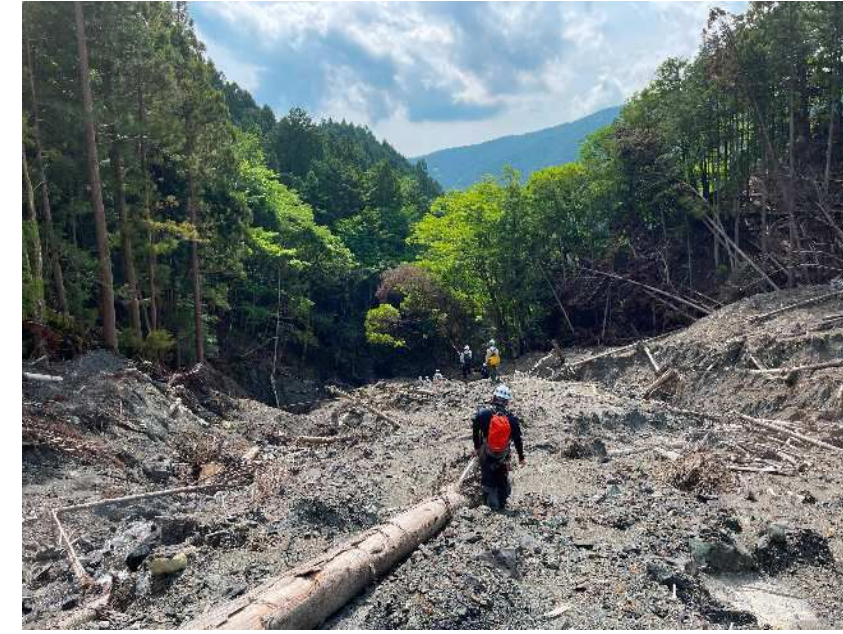
写真⑥ 大久保沢堆積状況  
滞筋が低下して土塊表面は  
乾いてきている。
