# 令和6年度 工事監査結果報告書

令和7年3月4日

### (1) 令和5年度 環ご第1号 一般廃棄物最終処分場埋立地等造成工事

### (1) 令和6年度 子子未第1号 清水高部東小学校児童クラブ建築工事

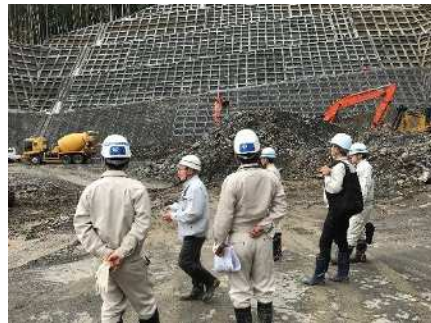
大小型掘削機械、運搬トラック、吹付用プラント機械、RASコラム地盤改良機械及び産業廃棄物処理置場については、「持込機械届受理証」の貼付、資格証明書の掲示、置場名の明示等が整然とされていたが、1台だけ、「持込機械届受理証」が貼付されていない機械を確認した。

当該建設現場においては、通知を受けた元方事業者が「持込機械届受理証」を交付し、交付された関係請負人は同証を該当する機械に貼付するという運用を行っていたが、1台だけ、貼付されていない機械があった。これは、関係請負人が元方事業者へ持込み機械の届出はしていたものの、「持込機械届受理証」を機械設備に貼り忘れていたとのことであったが、当該建設現場において、通知済の機械であることを確認するために定めたルールである以上、「持込機械届受理証」の交付対象となった機械全てに貼付することが望ましい。

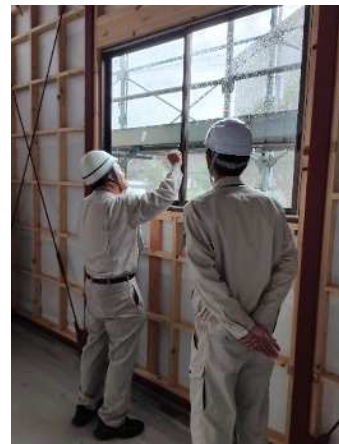
足場の組立て状況や墜落、落下防止の対策は適正であった。建具回りなどの雨水の浸入防止の防水シートの施工が適正に行われていた。

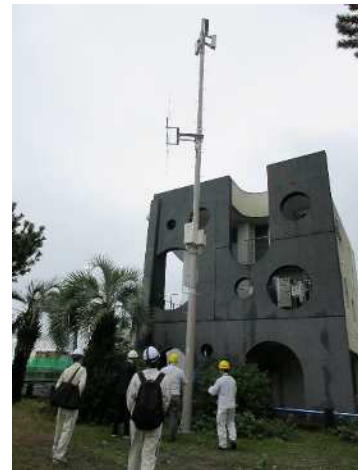
親局（静岡市役所静岡庁舎新館 3 階同報無線室等）の施工状況は整然と実施されており、実際の管理運用が効率的に実施できる環境となっていることを確認した。

子局のうち「駿 143 広野東公園」（支柱第 1 柱建柱後）及び「駿 009 用宗公園」（完成）を視察したが、建柱状況、機器取付け・配管状況はいずれも良好であることを確認した。
