# 令和 6 年度 工事監査結果報告書

令和 7 年 3 月 4 日

### (1) 令和5年度 環ご第1号 一般廃棄物最終処分場埋立地等造成工事

### (1) 令和6年度 子子未第1号 清水高部東小学校児童クラブ建築工事

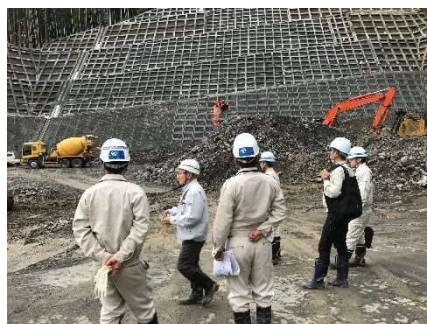
#### (ウ) 安全管理について

大小型掘削機械、運搬トラック、吹付用プラント機械、R A S コラム地盤改良機械及び産業廃棄物処理置場については、「持込機械届受理証」の貼付、資格証明書の掲示、置場名の明示等が整然とされていたが、1 台だけ、「持込機械届受理証」が貼付されていない機械を確認した。

当該建設現場においては、通知を受けた元方事業者が「持込機械届受理証」を交付し、交付された関係請負人は同証を該当する機械に貼付するという運用を行っていたが、1 台だけ、貼付されていない機械があった。これは、関係請負人が元方事業者へ持込み機械の届出はしていたものの、「持込機械届受理証」を機械設備に貼り忘れていたとのことであったが、当該建設現場において、通知済の機械であることを確認するために定めたルールである以上、「持込機械届受理証」の交付対象となった機械全てに貼付することが望ましい。

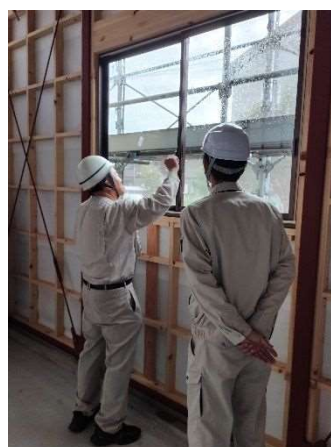
足場の組立て状況や墜落、落下防止の対策は適正であった。建具回りなどの雨水の浸入防止の防水シートの施工が適正に行われていた。

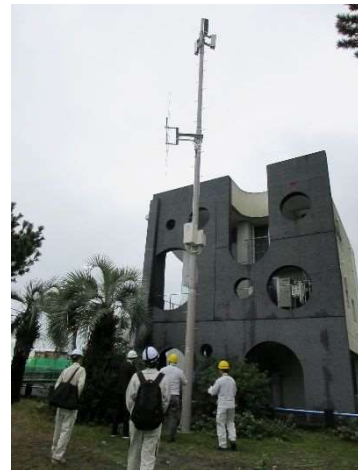
親局（静岡市役所静岡庁舎新館 3 階同報無線室等）の施工状況は整然と実施されており、実際の管理運用が効率的に実施できる環境となっていることを確認した。

子局のうち「駿 143 広野東公園」（支柱第 1 柱建柱後）及び「駿 009 用宗公園」（完成）を視察したが、建柱状況、機器取付け・配管状況はいずれも良好であることを確認した。
