# 逢初川の土石流の原因についての 事実確認

2025年1月30日

難波 喬司

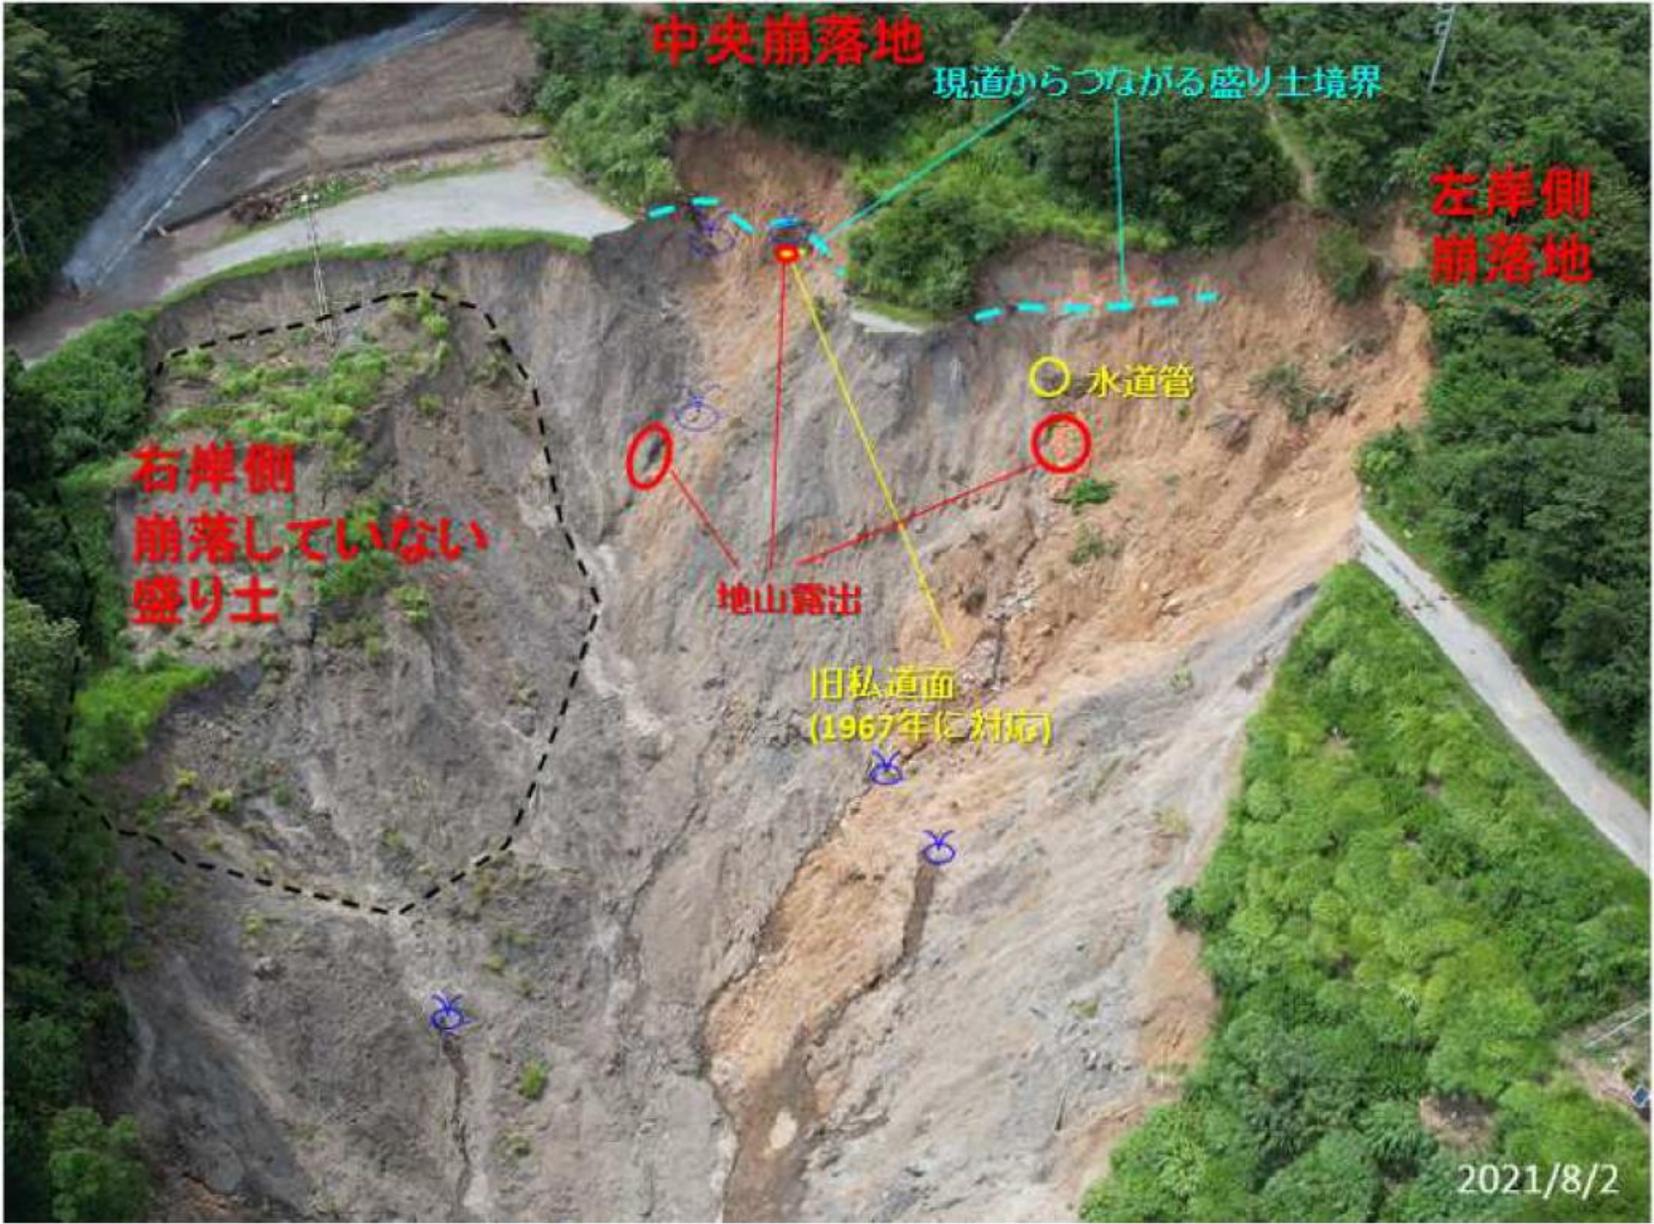
写真① 崩落地全景

📷では8/2の撮影時点は湧水が見られなかったが、8/30踏査では湧水・浸みだしやパイピングホールが見られた。

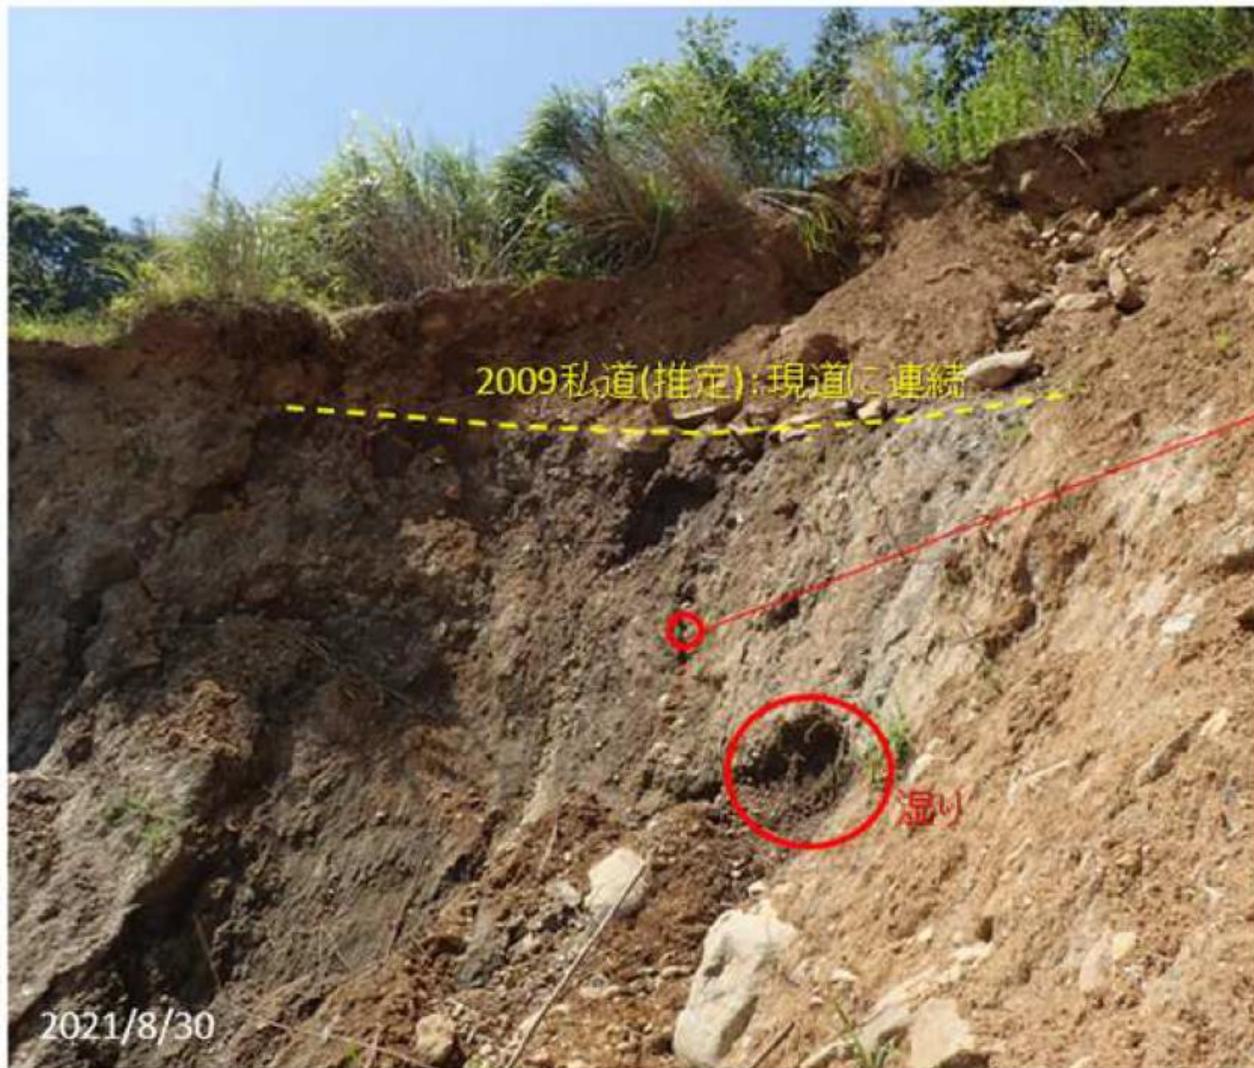
写真③ 黒色盛り土内の湿りやパイピングホール

パイピングホール

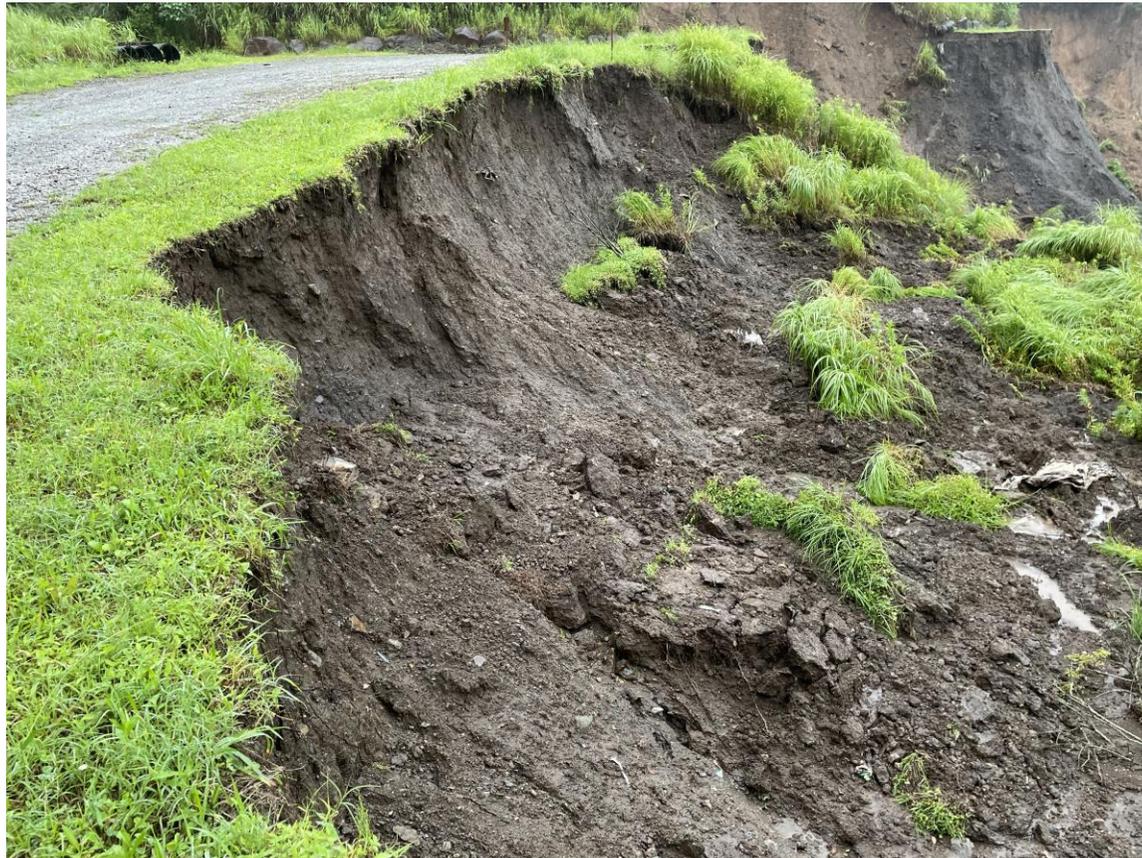
難波の写真

7月4日5時45分頃の状況では、右岸側作業用道路下の盛り土は、写真のとおり含水量がそれほど高くないように見える。4日早朝の観測においては、小崩落(多くても1m<sup>3</sup>程度)は生じていた。しかし、右岸側上部の全体崩壊の可能性は低いとして、県は下流域の搜索活動は可能と市消防に連絡した。難波は県若手職員2名に対し、崩落と湧水状況を常時観測し、大きな変化(下流域の活動者の退避が必要な程度)が発生した場合は、退避要請を消防に即時に電話連絡するよう指示した。

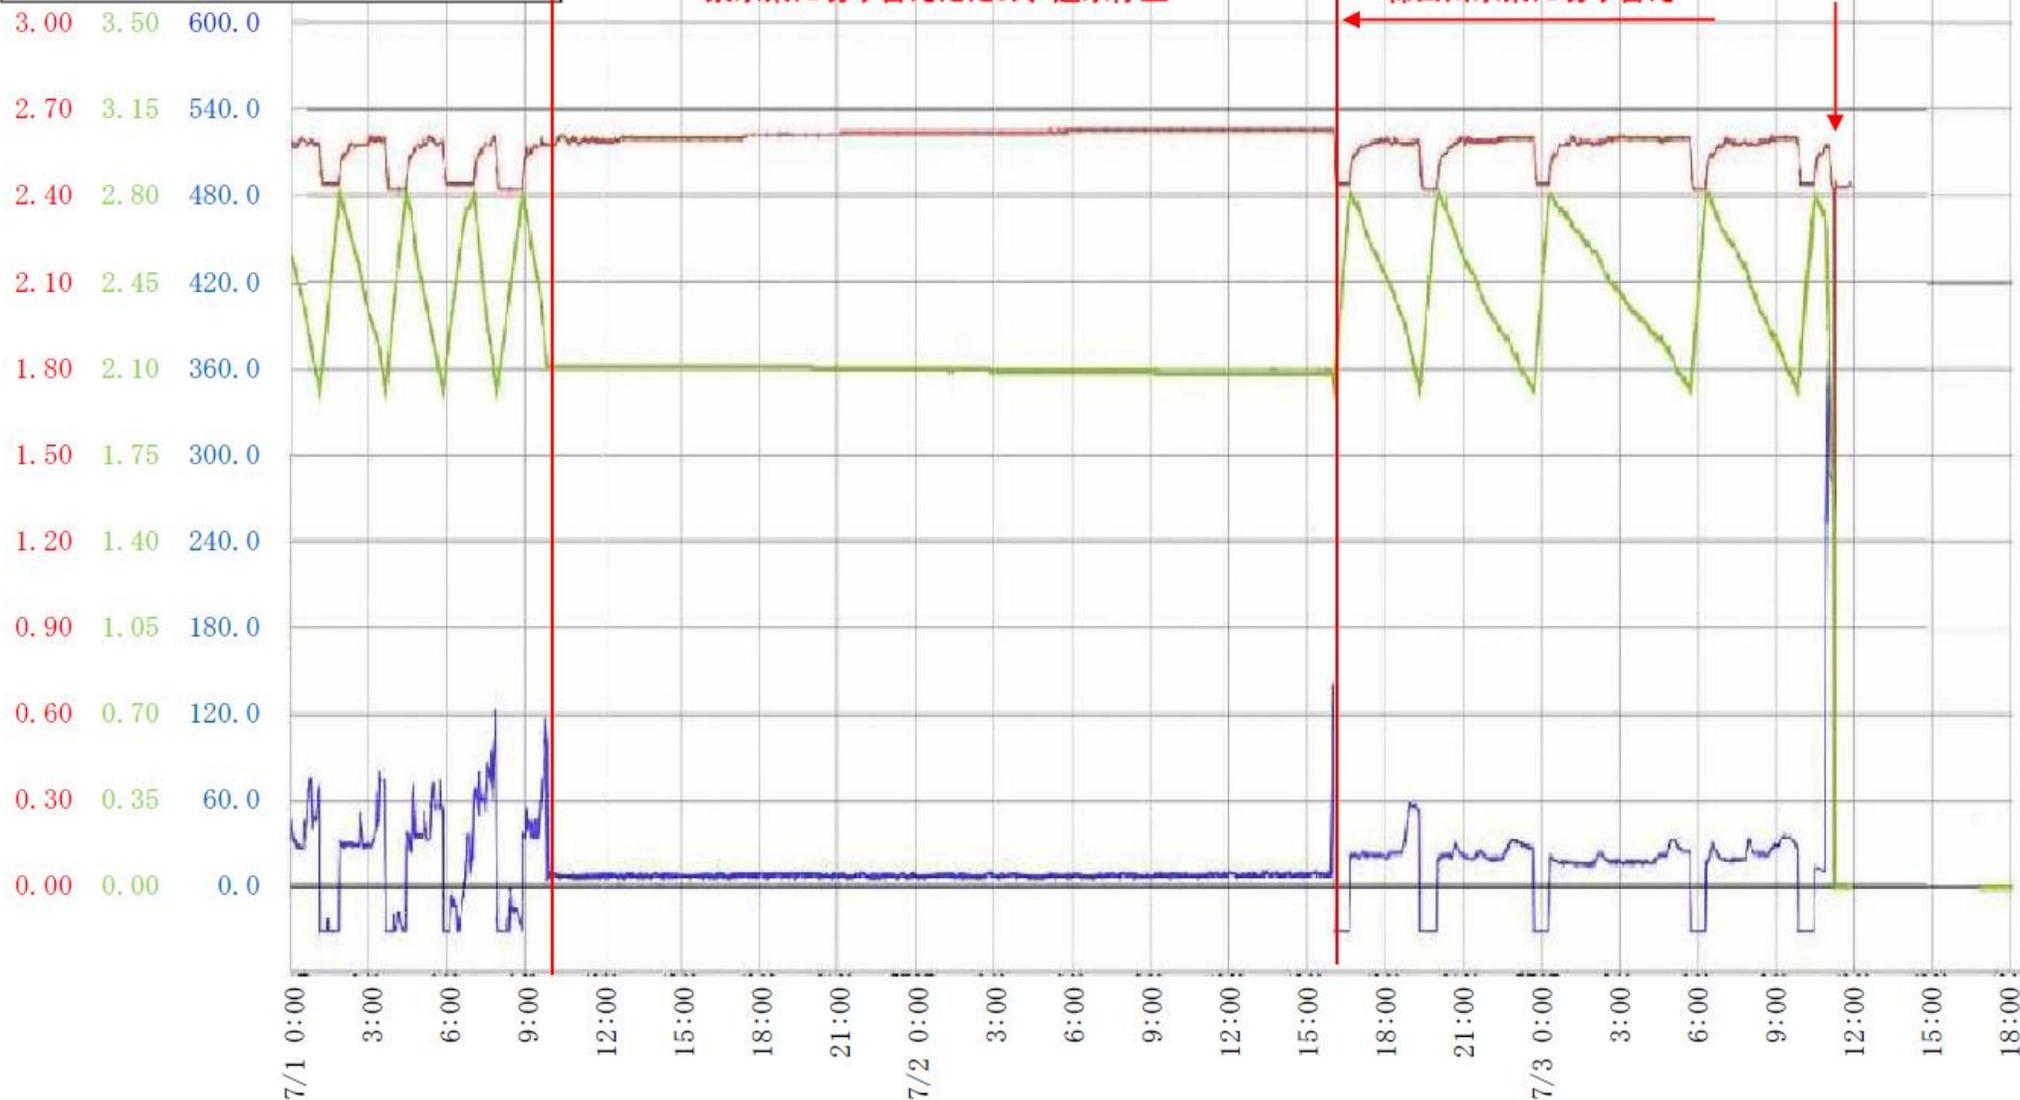
図 2-14 七尾調圧槽等水位図(熱海市資料に加筆)

図2-14 に示すように、七尾調圧層(標高410m)の水位は10 時53 分に急低下している。この時に源頭部水道管(標高395m程度)が切断し、水が噴出したものと推定される。下流域の第2波は10 時55 分に観測されてることから、源頭部の水道管付近の崩落は10 時53 分であると推定される。

7月3日 10時53分

に七尾調圧槽の水  
位が急低下

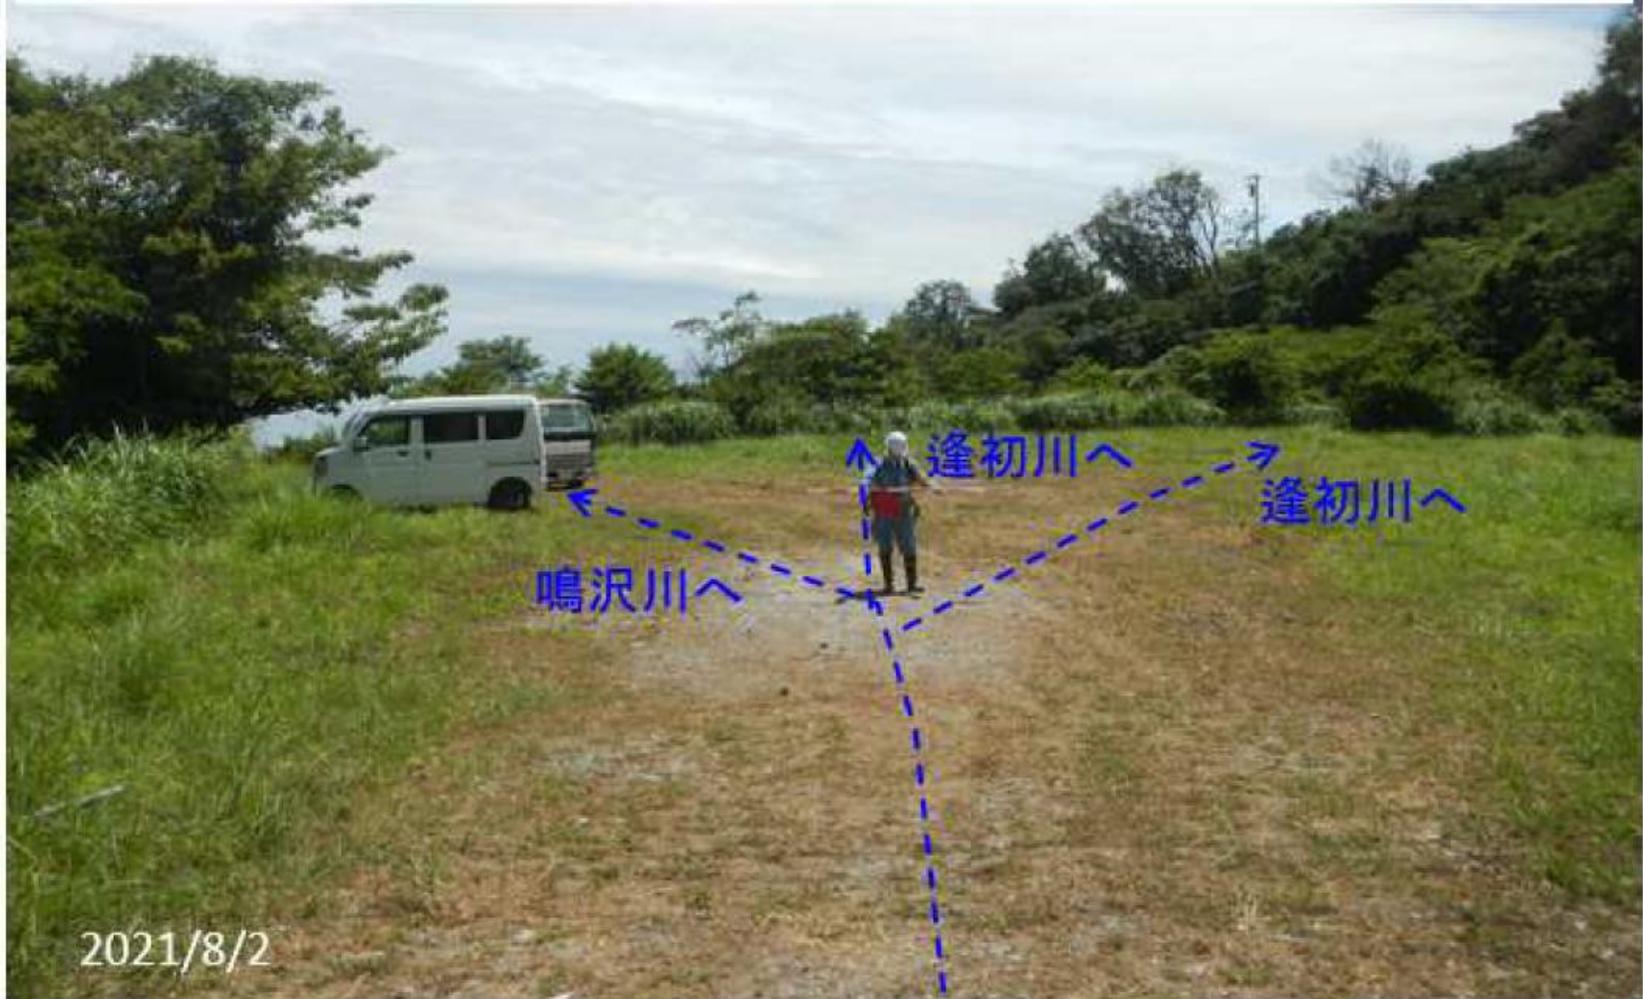
写真②② 逢初川源頭部の盛り土平坦部

逢初川源頭部の盛り土平坦部。もしここに表流水が流れ込んだ場合には逢初川方面と鳴沢川方面に分散して流下すると考えられる。ただし現地ではいずれの方向にも、明確な流路痕跡は認められない。

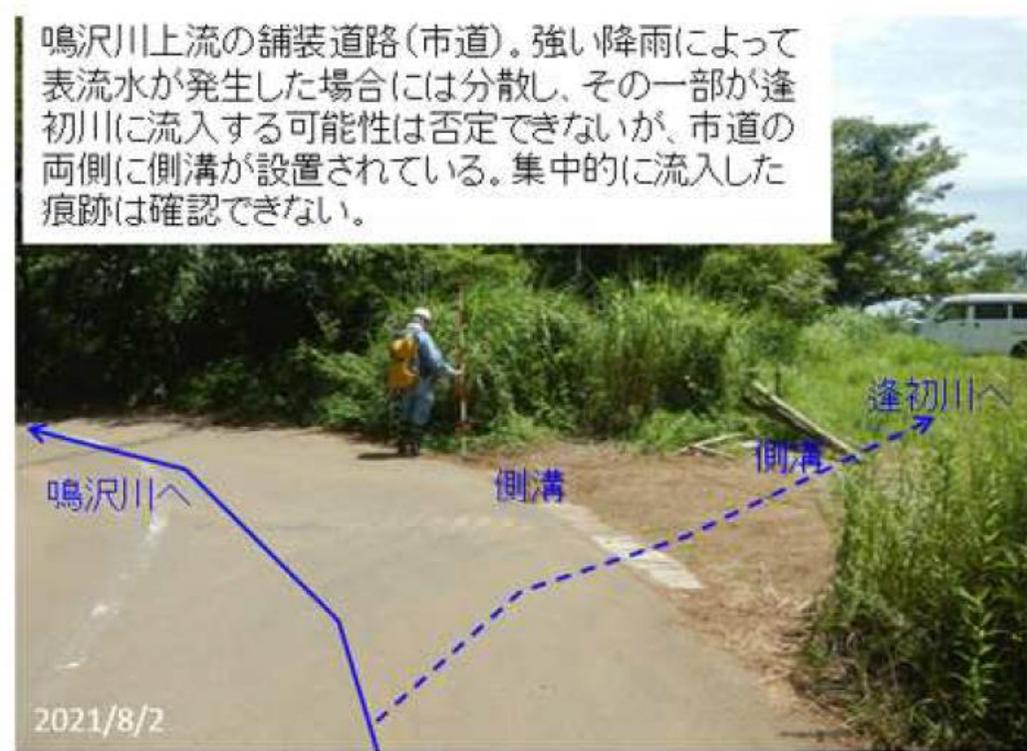
写真㉑ 鳴沢川上流の舗装道路

降雨強度が非常に大きい時には、道路上の水深が大きくなって崩落地側に流入する(青矢印)という可能性は否定できないが、現地では明瞭な大きな流路や侵食痕跡は確認されない。

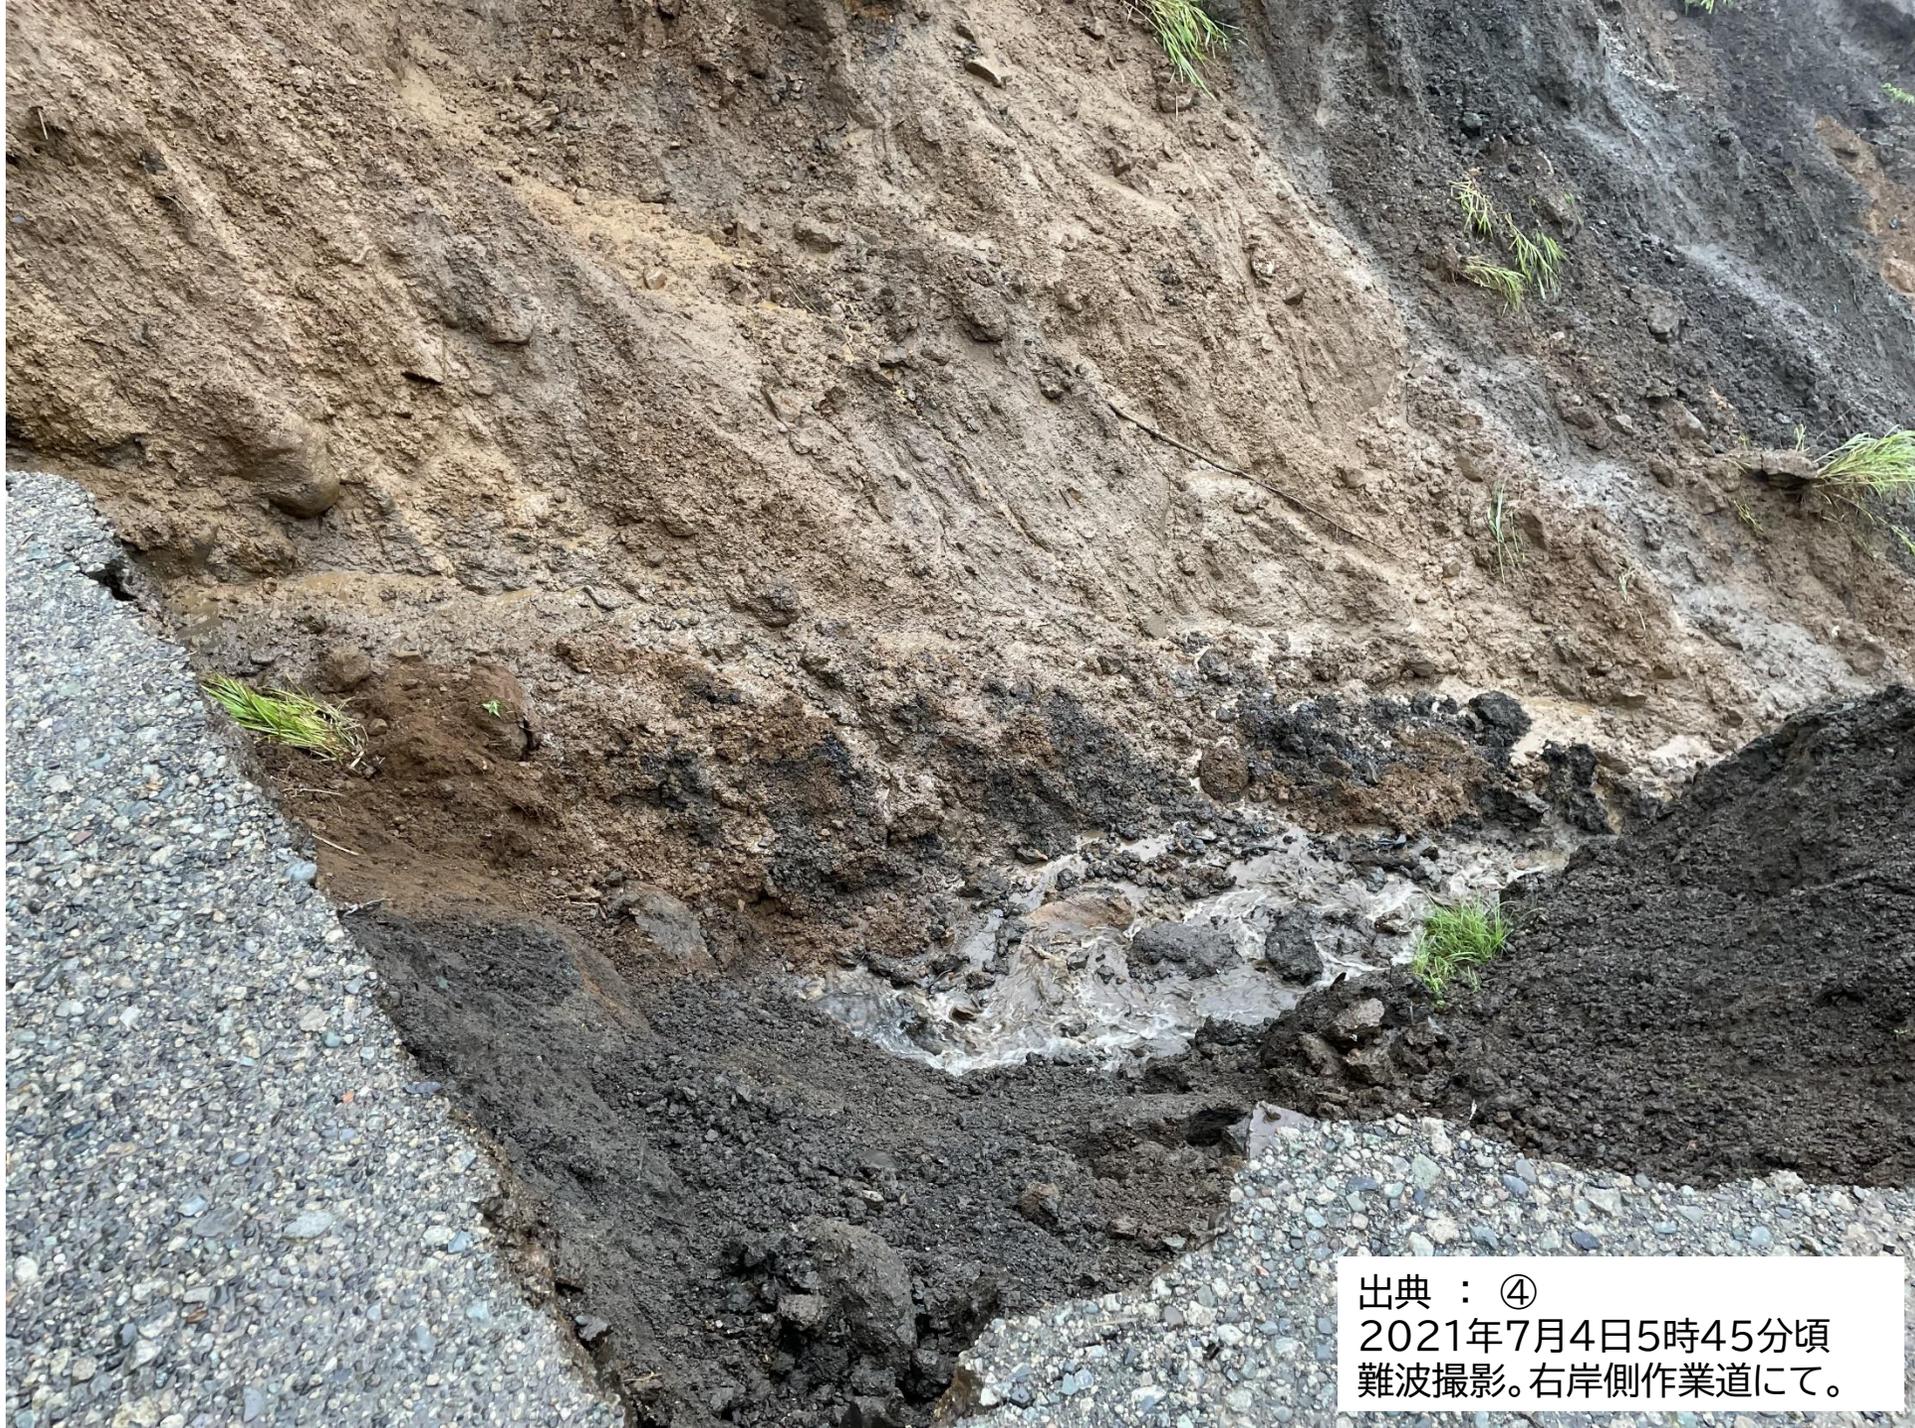
出典：④  
2021年7月4日5時45分頃  
難波撮影。右岸側作業道にて。

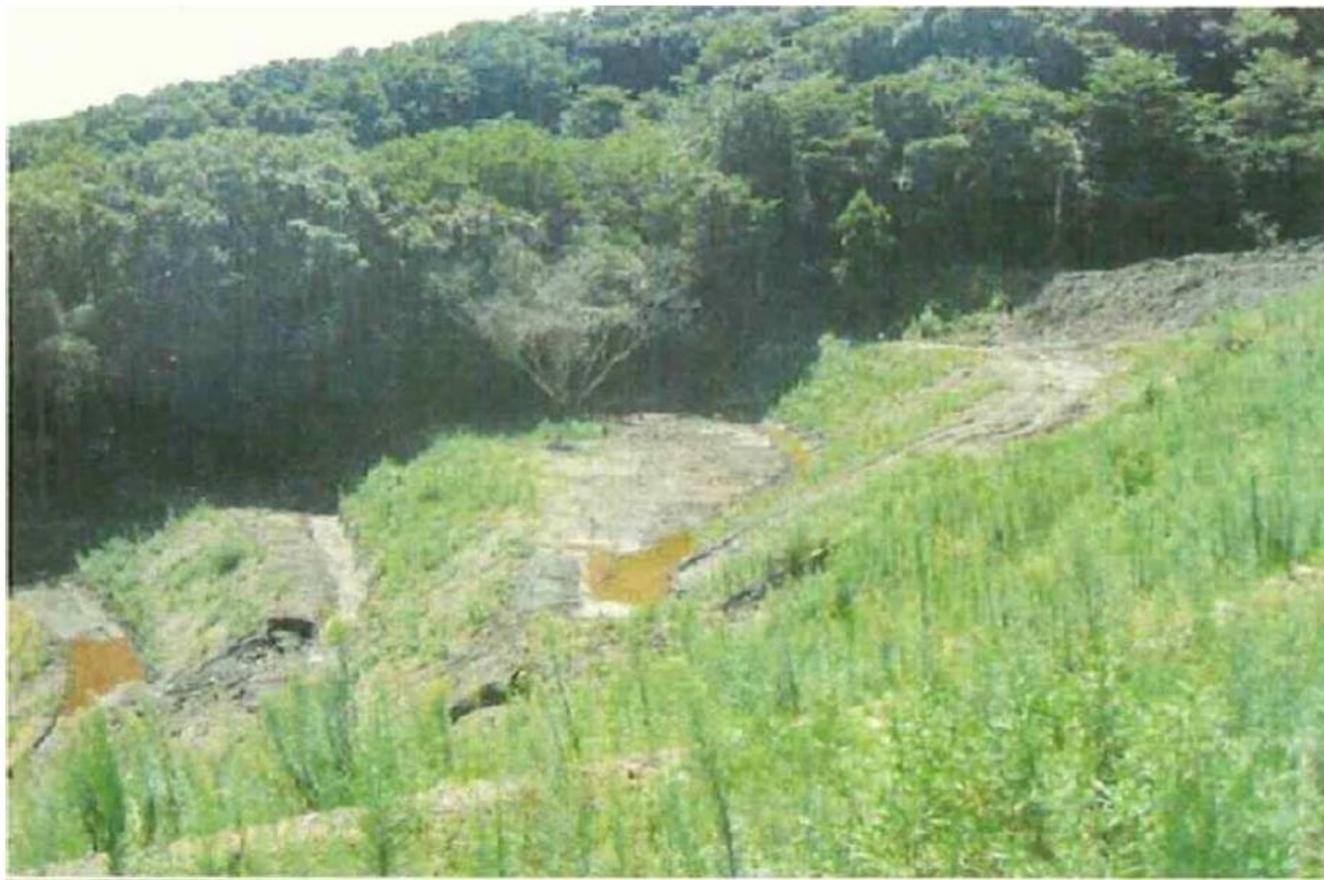
2011年8月30日撮影

排水状況が悪く、小段の上に水たまり、左岸側に水みち、崩壊が見られる

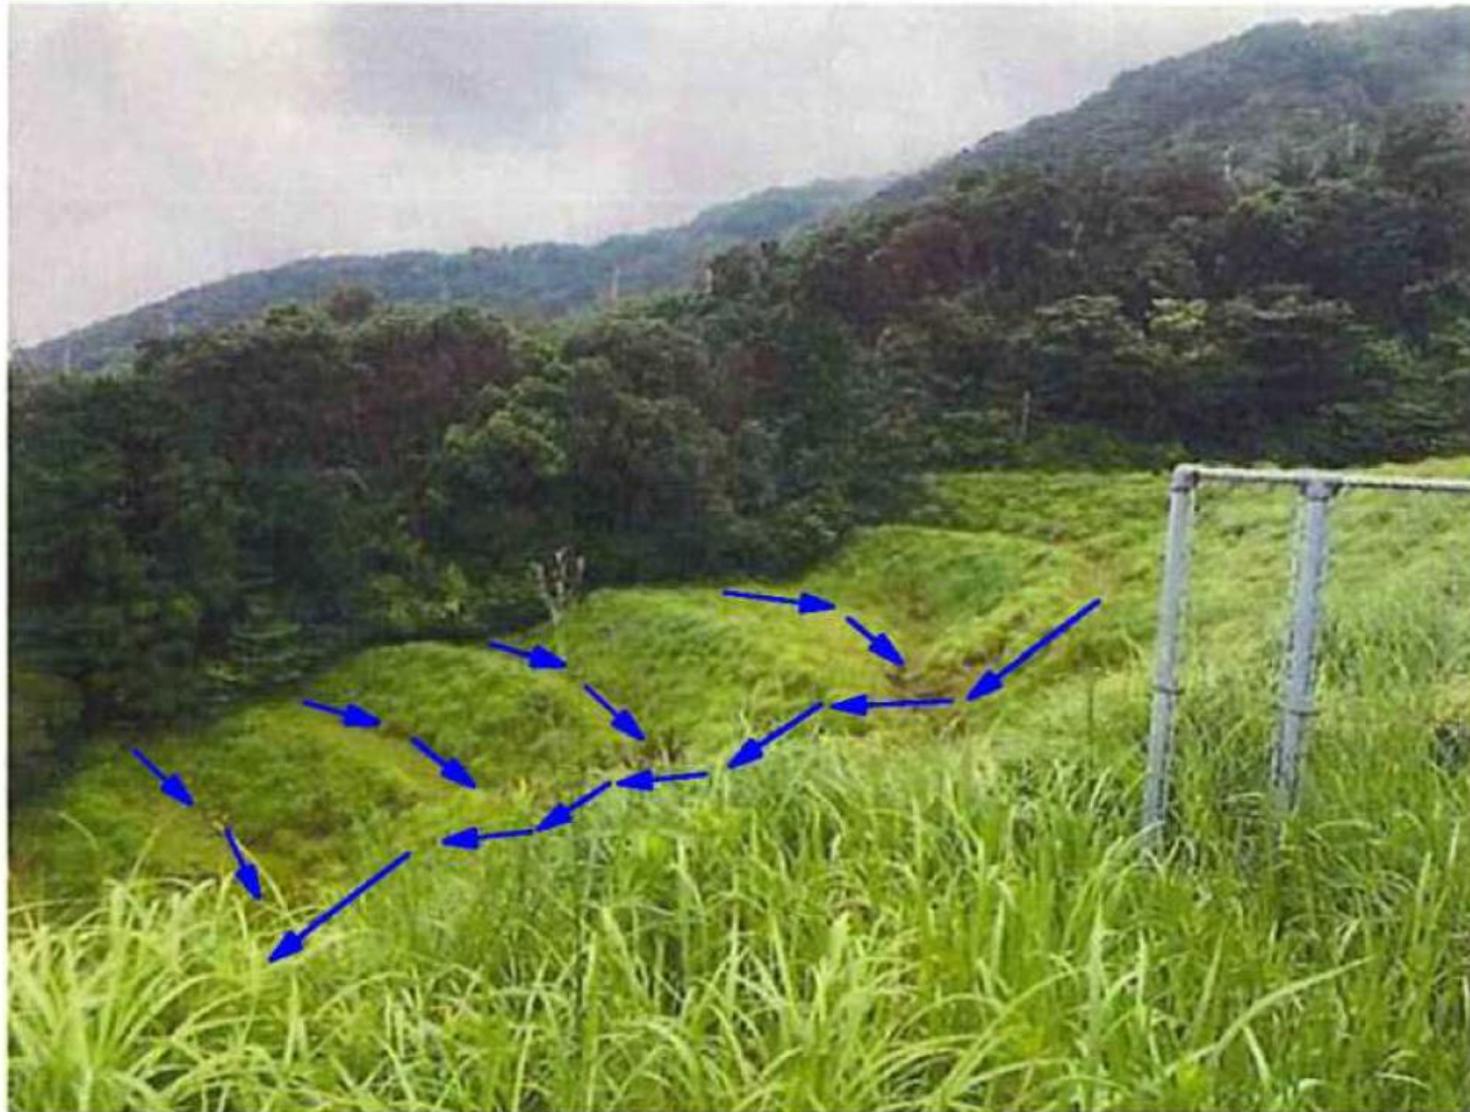
2021年6月30日撮影  
(県東部健康福祉センター現地調査)

全体としては草が繁茂している。左岸側に水みちがみられる。

← 推定される水の流れ

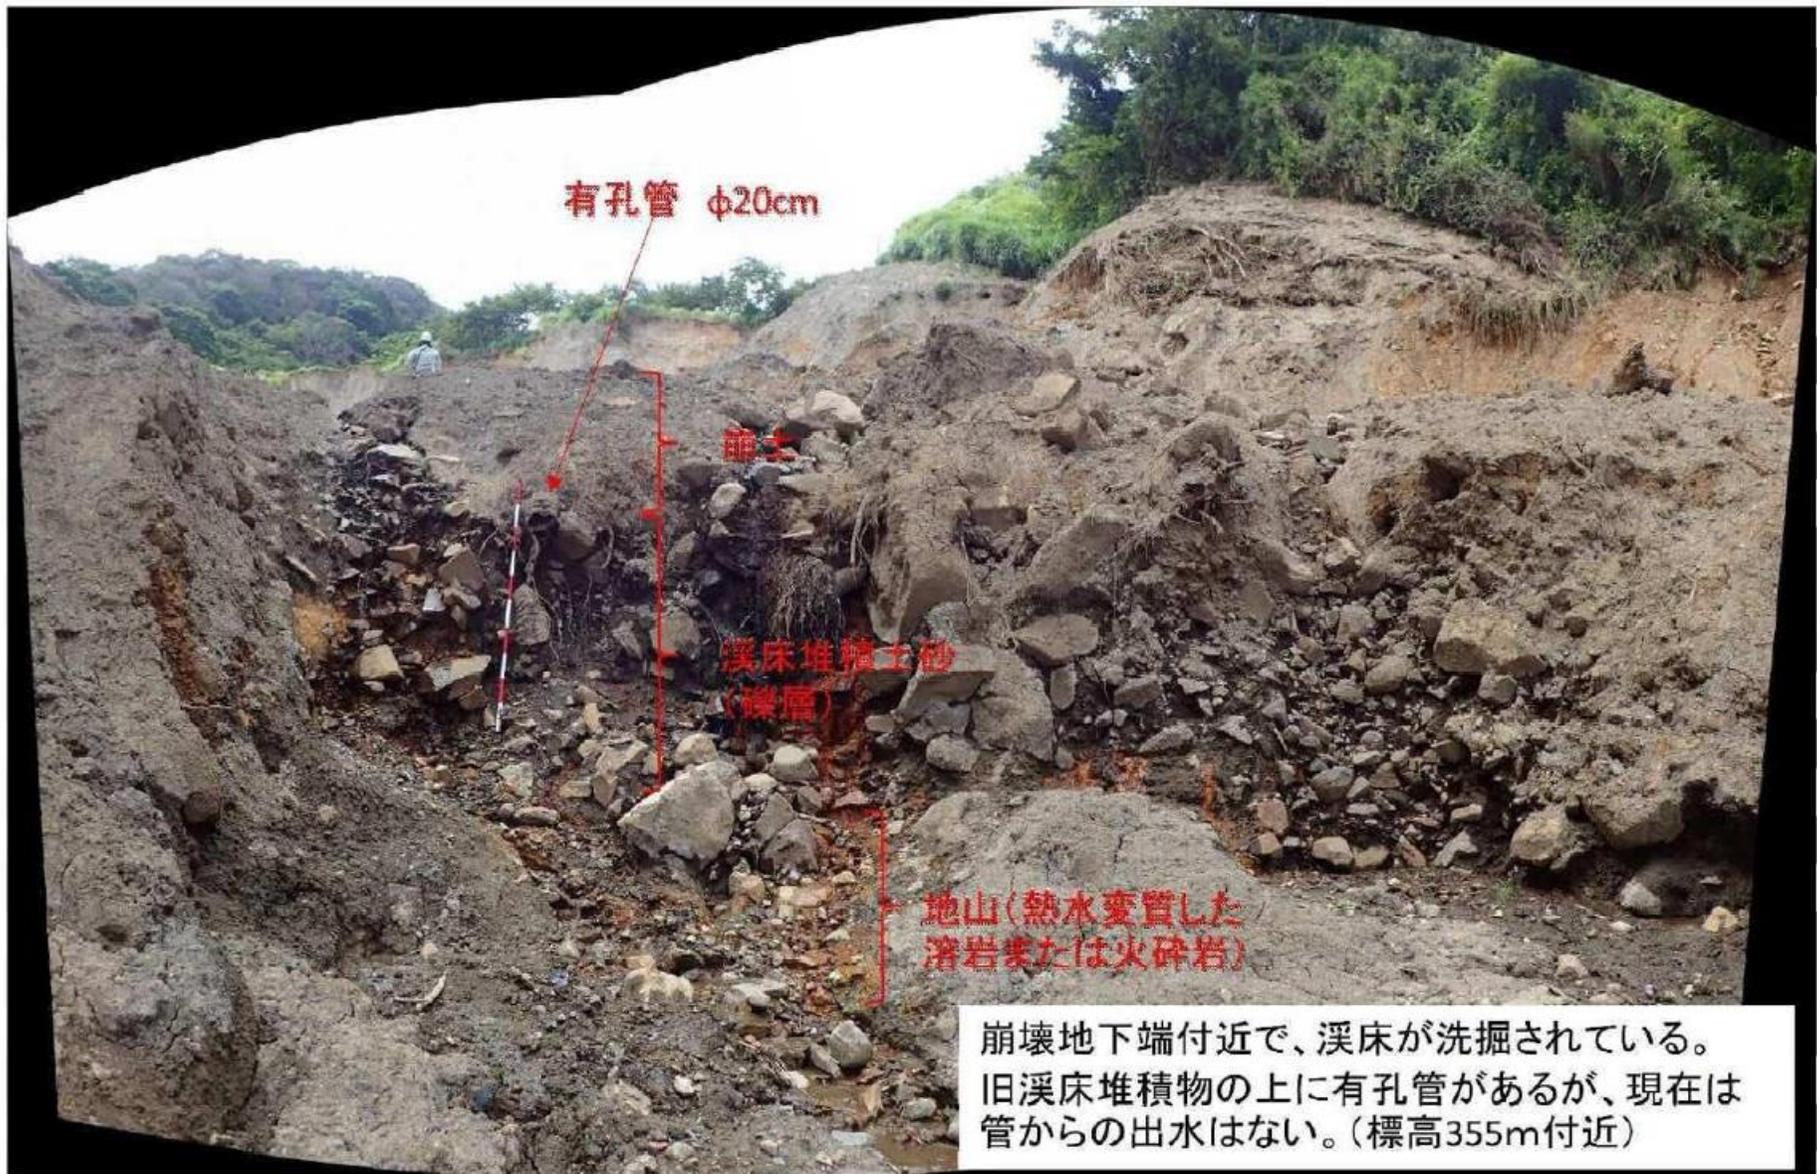
2021年8月2日撮影 崩壊後の盛土下端部
