## 清水庁舎、静岡庁舎の耐震性の評価(最終報告)と今後の対応

### **4 清水庁舎の耐震評価結果**

## 8 静岡庁舎の耐震評価結果と評価委員会の指摘

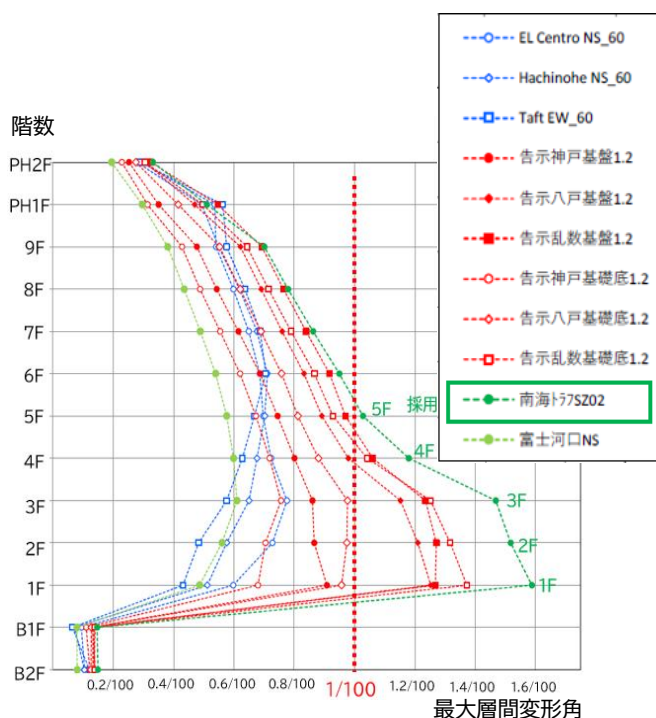
図1：第3段階目の診断結果  
(2024年3月)

図1は、第3段階目の診断結果のグラフである。層間変形角の最大値は、「南海トラフSZ02」の地震波を入れた際の1.6/100であった。

次に、安全性の目安とした「層間変形角 1/100」を超えた階層については、第3段階目の診断結果で「南海トラフSZ02」の地震波を入れた際に1～5階でその基準を超えた。耐震評価結果では「南海トラフSZ02」の地震波を入れた際に1～7階でその基準を超えた。

以上のことから、両者の結果は、「南海トラフSZ02」の地震波に対して、層間変形角が1/100を超え、それ以外の地震波に対しては部分的に1/100を超える場合があることから、両者はほぼ同様の結果であると言える。異なる点は、「南海トラフSZ02」の地震波に対して、層間変形角の最大値が「1.6/100程度」から「1.9/100程度」に上昇し、安全性の目安である「層間変形角 1/100 以下」を超える階層は「1～5階」から「1～7階」に増加した点である。

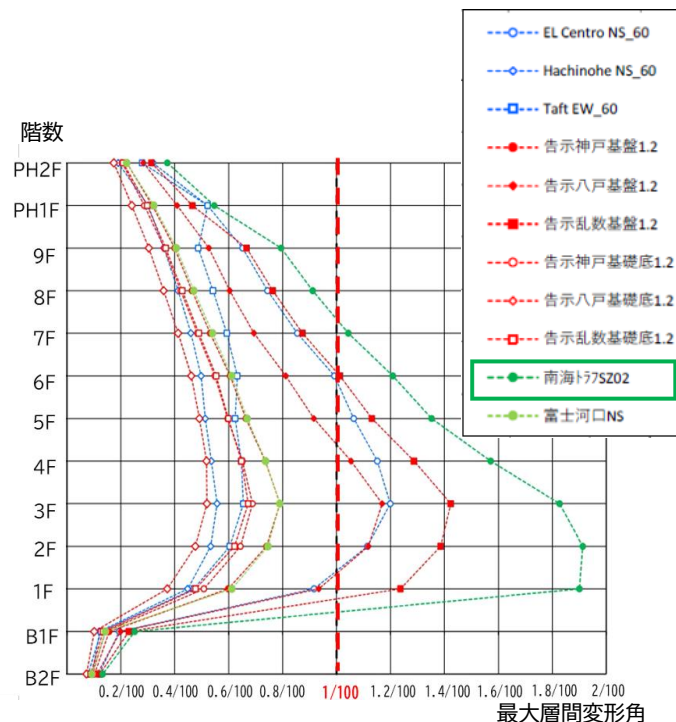
図2：耐震評価結果  
(2024年12月20日)

図2は、耐震評価結果のグラフである。層間変形角の最大値は、「南海トラフSZ02」の地震波を入れた際の1.9/100であった。

清水庁舎は、一部の壁について、第3段階目の診断では曲げ破壊(注6)することを想定し、解析を行った。評定委員会では、壁の形状から、せん断破壊(注7)となる可能性があるとし、より厳しい条件となるよう壁モデルを変更し、改めて解析を行った。

その結果、耐震評定結果では、第3段階目の診断結果に比べ、せん断破壊によるエネルギー吸収能力の減少を考慮するため、より層間変形角が大きくなった。

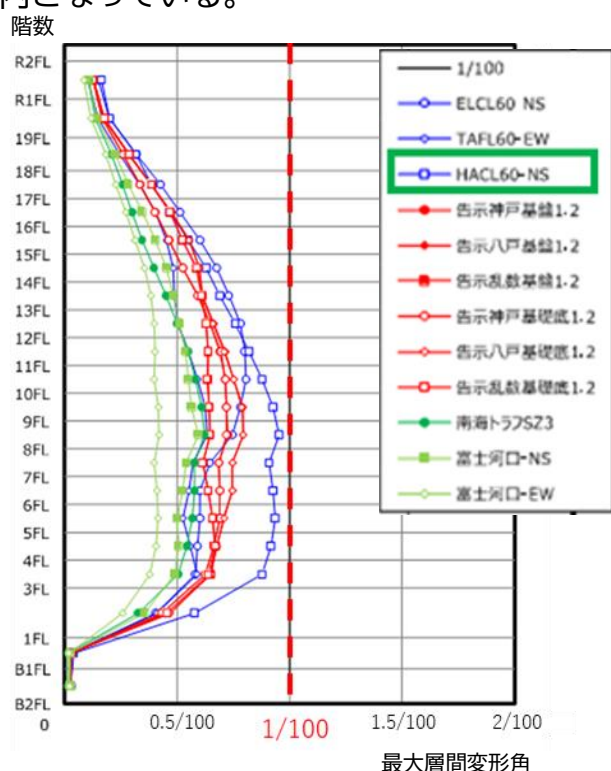
図 6：2023 年度時刻歴応答解析結果

2023 年度の時刻歴応答解析結果と同様、時刻歴応答解析における安全性の目安である「層間変形角 1/100 以下」をいずれの場合にも満たしており、一定の耐震性能を有することが確認された。

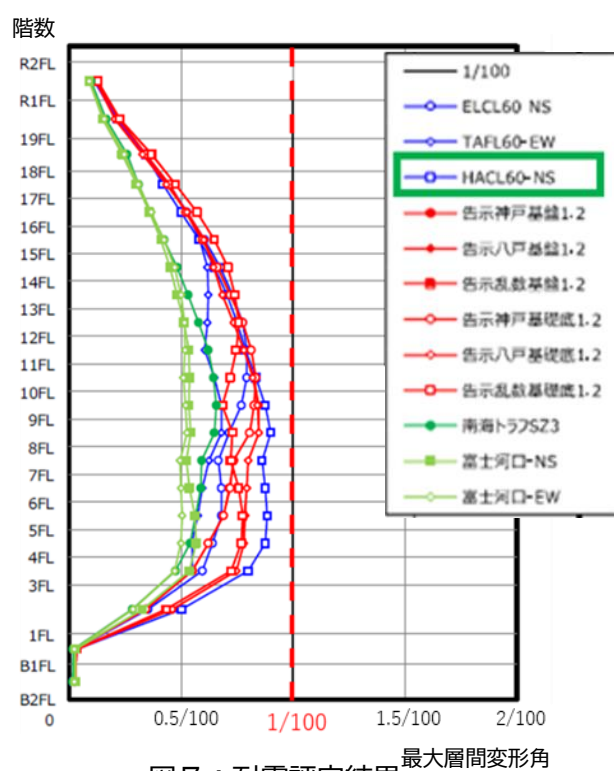
図 7：耐震評価結果  
(2024 年 12 月 20 日)

耐震評価委員会からは、庁舎の壁材の構造的な特性について、2023 年度の解析では、建設時の設計に使ったバイリニアモデル（注 8）を採用していたが、壁のひび割れ等を考慮するトリリニアモデル（注 9）の方が、実際の庁舎の部材特性により近いとの理由から、変更したもので計算すべきとの指摘があった。モデルを変更して解析した結果を図 7 に示す。各地震波を入れた時の数値が若干変化したものの、いずれの場合もその値は層間変形角 1/100 以内となっている。

耐震評価結果は、2023 年度の時刻歴応答解析結果と比べ、多少の変化はあったものの、全体としての傾向や特性に大きな差はない。静岡庁舎の安全性は「層間変形に関して様々な地震動に対する揺れを検討した結果、いずれの場合も層間変形角の最大値は 1/100 を超えず、建物全体として一定の耐震性能を有している」と考えられる。

今後の対応としては、現在、解析によって判明した損傷が予想される梁の補強や、被災後にも庁舎の機能を継続して利用できるようにするために、建物全体の揺れをさらに抑える補強方法の検討を行う。また、補強範囲を考慮し、設備等の更新時期の見直しを併せて実施する。

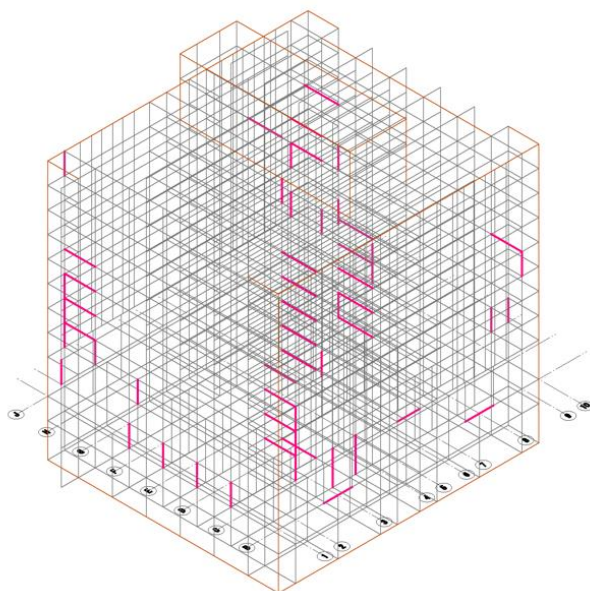
第3段階目の診断結果

清水庁舎は入力した地震波のうち南海トラフ地震を入れた際に、部材に大きな損傷を受ける。その際にせん断破壊が生じる部材をピンク色で示している。

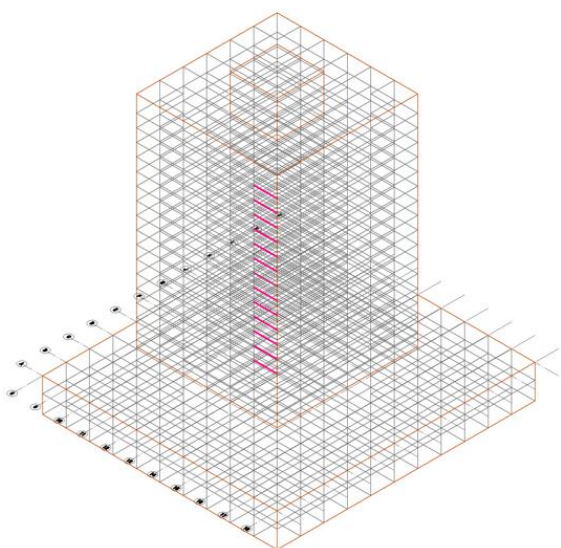
2023年度時刻歴応答解析結果

静岡庁舎は、入力した地震波のうち、観測波八戸地震を入れた際に、部材に大きな損傷を受ける。その際にせん断破壊が生じる部材をピンク色で示している。

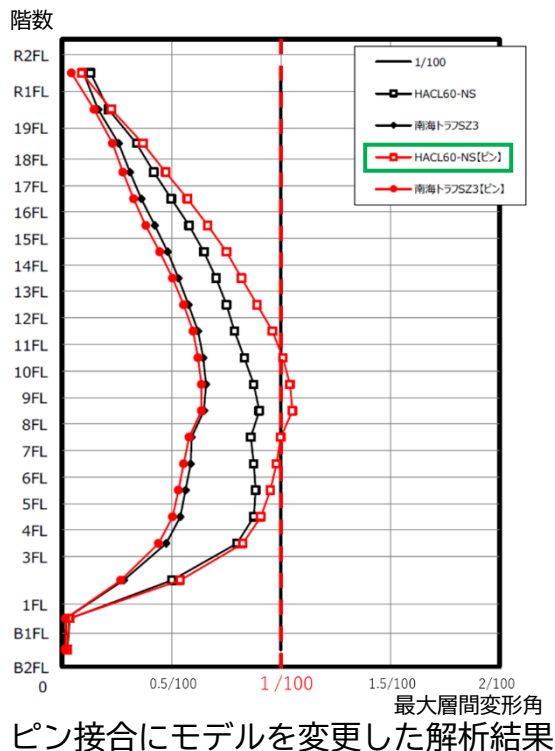
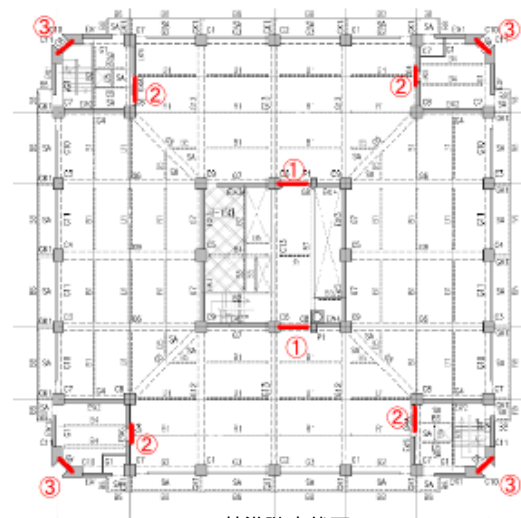
コア壁の開口上下にある短スパン梁（基準階床伏図②部分）は、地震時の変形量が大きい粘りが強く破壊に至らない。そのため評定委員会から、その部材が仮に損傷した場合を想定し、当周辺部材への影響を確認するよう指摘があった。モデルを変更して解析した結果、周辺部材が損傷するなどの影響は低いと確認された。なお、その際に層間変形角がX方向 1/95 (1.05/100 程度) Y方向 1/96 (1.04/100) と 1/100 を若干超える数値が出たが、あくまでも周辺部材への影響を確認するために行なったものであるため、この数値は結果として取り扱わない。

- ① 境界梁のせん断破壊
- ② 耐力壁の開口上下の梁のせん断破壊
- ③ 四隅コア部分の隅柱を繋ぐ短スパン梁のせん断破壊
