1 清水庁舎整備事業の経過(年度と概要)

2 清水庁舎の解析結果

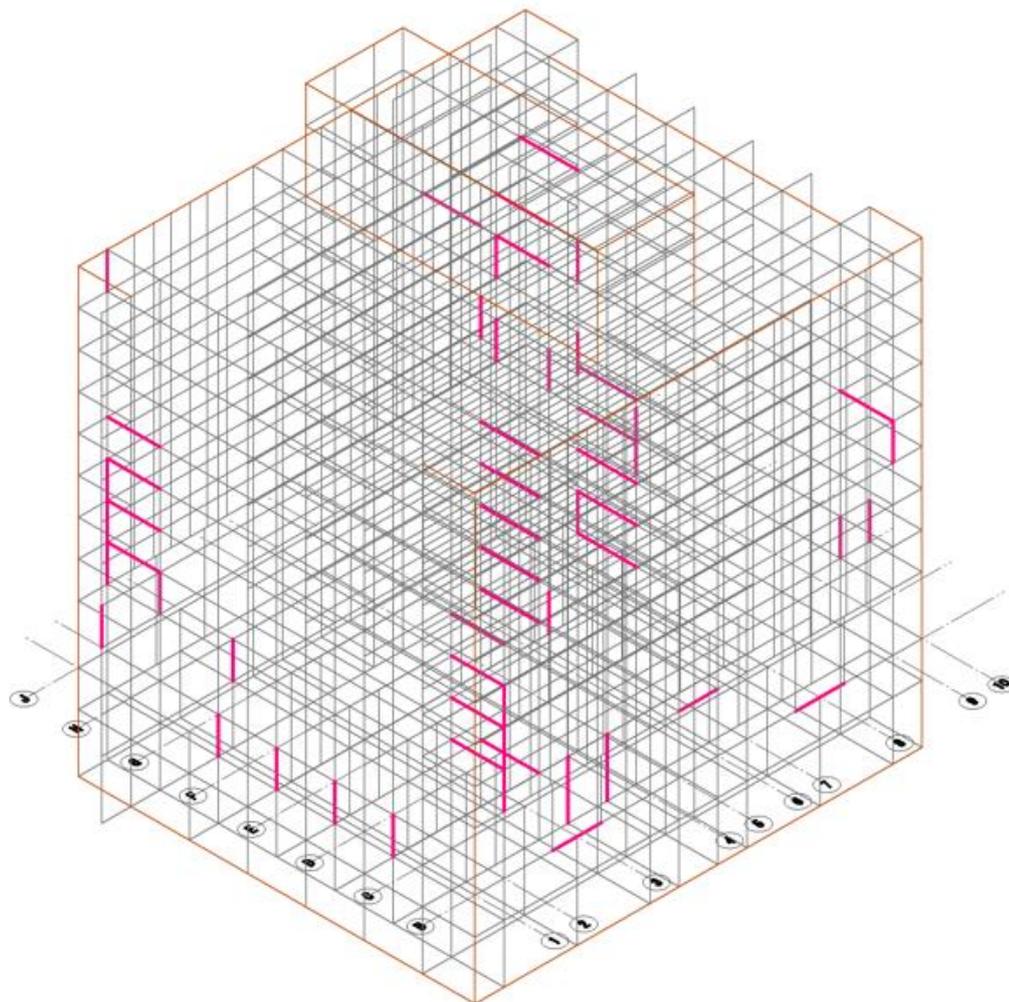
南海トラフ地震を受けた際の各部材の損傷状況
(液状化検討モデルの場合)

清水庁舎は入力した地震波のうち南海トラフ地震を受けた際に、部材に大きな損傷を受ける。その際にせん断破壊が生じる部材をピンク色で示している。

※曲げ破壊は、建物が急激に崩壊する危険な破壊ではないため、図示していない。

※軸力により生じる圧縮破壊は、清水庁舎に南海トラフ地震を入れた際、すべての部材で生じなかった。

解析結果（P8、P9）を見ると、液状化検討モデルにおいて、南海トラフ地震を受けた場合が最も被害が大きい。各部材を見ると、主に低層階の柱と梁にせん断破壊が生じることがわかった。また、1～5階で、最大1.6/100の層間変位が見られ、被害の程度としては、「中破」程度の被害が出るのが想定される。これらの総評として

上記の解析結果を踏まえて、今年度は解析結果で判明した部材の損傷と層間変形に対する具体的な耐震補強方法を検討する。

- ①弱点となっている部分の部材の補強や構造的な補強、利用制限による軽量化等により層間変形や被害を抑える方法を検討し、シミュレーションにより層間変形を算出する。
- ②層間変形を十分低減できないときは、揺れを抑える制振ダンパー等を使用した方法など、複数の方法を検討し、層間変形を抑える。
- ③様々な補修方法の費用対効果を比較し、最適な補強方法を決定する。

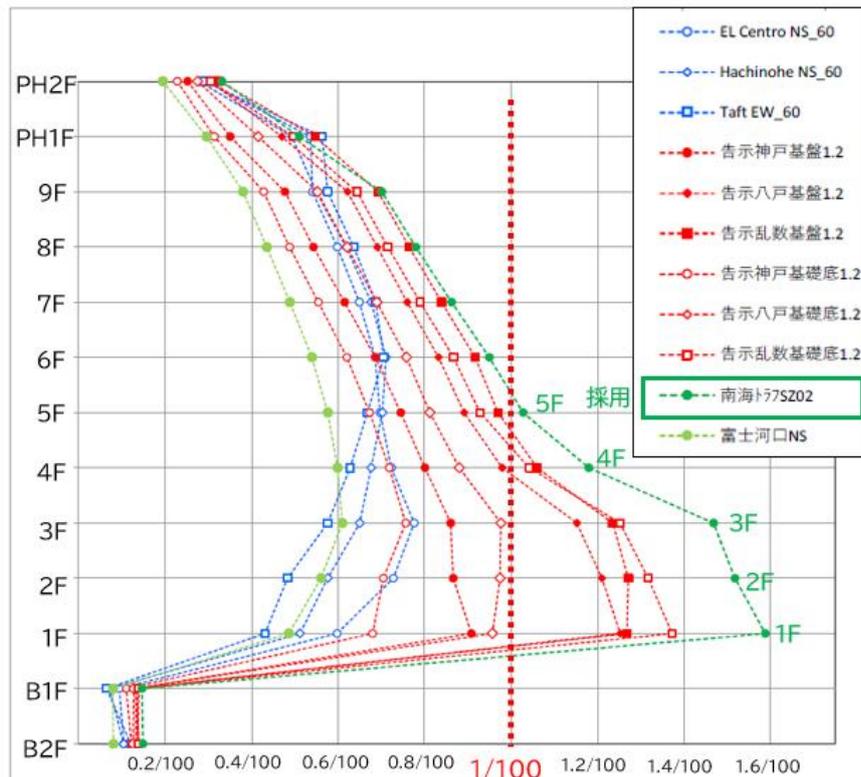
液状化検討モデルにおける清水庁舎時刻歴応答解析結果
(清水庁舎の時刻歴応答解析における各階の最大層間変位)

下のグラフは、各地震波を入れた際に建物の各階（縦軸）にどれだけの層間変形が生じるか（横軸）を示したものである。

- ▶本震直後の崩壊は免れるため、地震直後の退避は可能。
- ▶地震後に変形が残り、その後の余震によって大きな被害を受けて大破に至り、安全確保が困難になる可能性がある。
- ▶地震の揺れにより、天井や什器などの室内被害も甚大となり、機能維持が困難な状態が予想される。
- ▶建物全体で見ると、4階以下の低層階が弱い。
