04建小82清水西河内小学校

静岡市建築物等定期点検業務  
(建築物)

清水西河内小学校

## 定期点検報告書

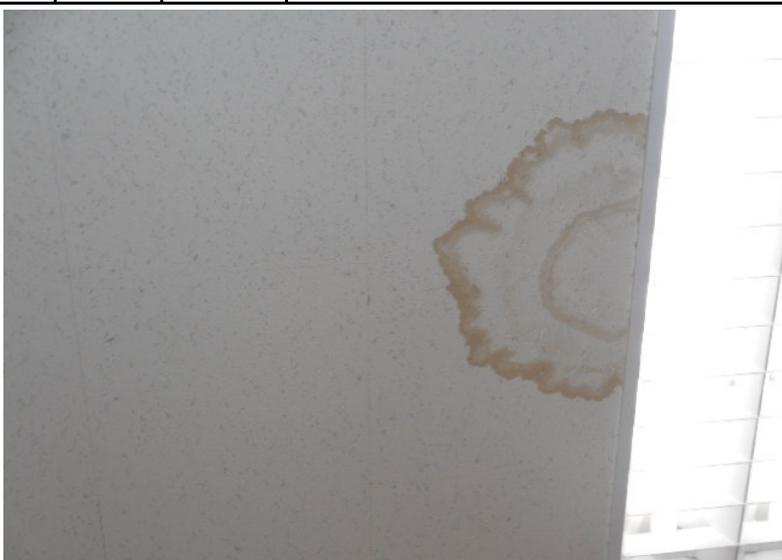
(9)			付帯金物の劣化及び損傷の状況		
<b>7 上記以外の点検項目</b>					
その他確認事項					
法第12条第3項の規定による検査を要する防火設備の有無					
<input checked="" type="checkbox"/> 有り（1階 2階 3階） <input type="checkbox"/> 無し					
<b>特記事項</b>					
番号	点検項目	指摘の具体的内容等	改善策の具体的内容等	改善（予定）年月	
1(1)	地盤	マンホールが沈下している (H25)	要調査改善	未定	
2(10)	外壁 躯体等	手摺壁にクラックがある (H25)	要調査改善	未定	
2(10)	外壁 躯体等	西外壁にクラック、錆汁がある (R04)	要調査改善	未定	
3(1)	屋上面	防水層の浮き、苔や草が繁茂している (H22)	要調査改善	未定	
4(10)	壁の室内に面する部分 躯体等	階段室、収納室壁にクラックがある (H28)	要調査改善	未定	
4(24)	天井	音楽室天井に漏水痕がある (R04)	要調査改善	未定

特記事項 A棟 2階音楽室 天井に漏水痕がある (R04) 要調査改善

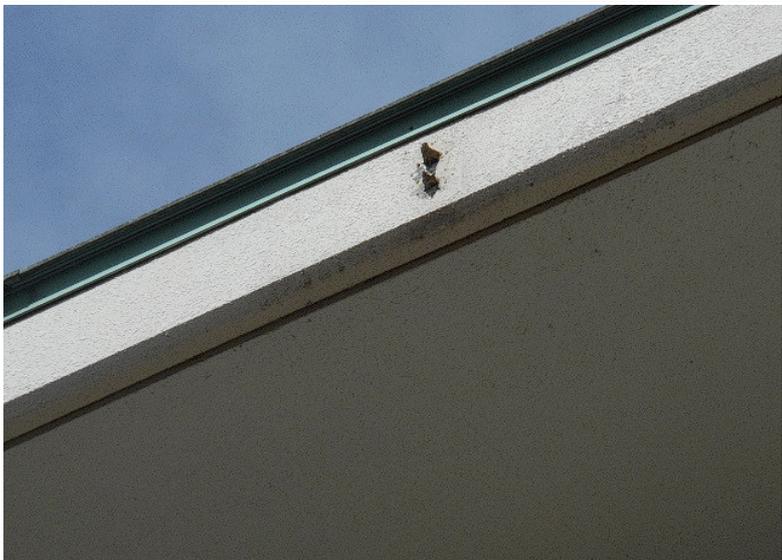
特記事項 A棟 南側 屋根庇鼻先に塗膜の膨れがある (R04) 要調査改善

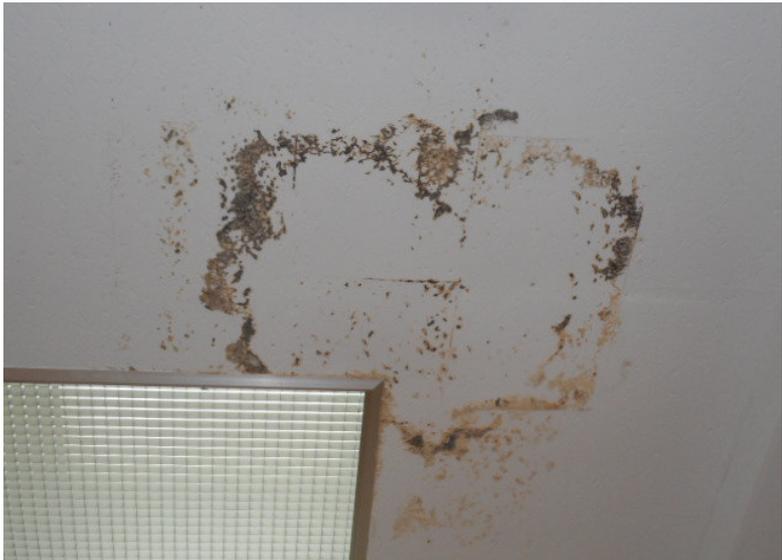
(9)			付帯金物の劣化及び損傷の状況		
<b>7 上記以外の点検項目</b>					
その他確認事項					
法第12条第3項の規定による検査を要する防火設備の有無					
□ 有り（階 階）      ■ 無し					
<b>特記事項</b>					
番号	点検項目	指摘の具体的内容等	改善策の具体的内容等	改善（予定）年月	
2(5)	外壁 躯体等	延焼のおそれのある部分の開口部の防火設備が個別認定品でない（既存不適格）（R04）	要調査改善	未定	
2(11)	外壁 外装仕上げ材等	壁タイルに浮きがある（R04）	要調査改善	未定	
4(10)	壁の室内に面する部分 躯体等	アリーナ壁にクラックがある（H25）	要調査改善	未定	
4(24)	天井	図書室天井に漏水痕がある（R04）	要調査改善	未定

特記事項 B棟 2階図書室 天井に漏水痕がある (R04) 要調査改善

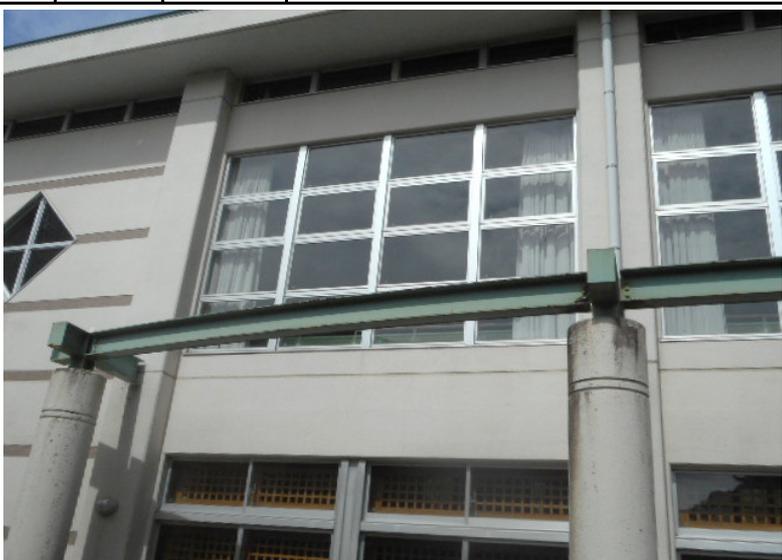
特記事項 B棟 外部 南側鉄部に錆が発生 (H25) 要調査改善

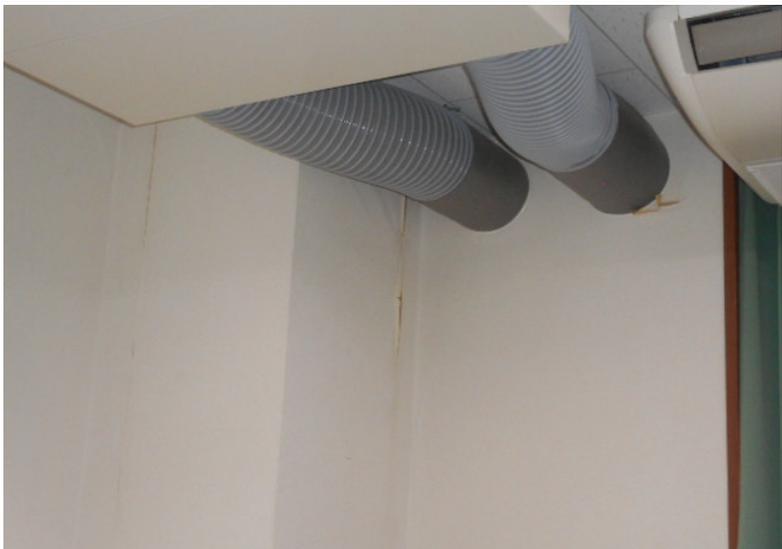
特記事項 B棟 2階コンピューター室 壁ビニルクロスに剥がれがある (H25) 要調査改善

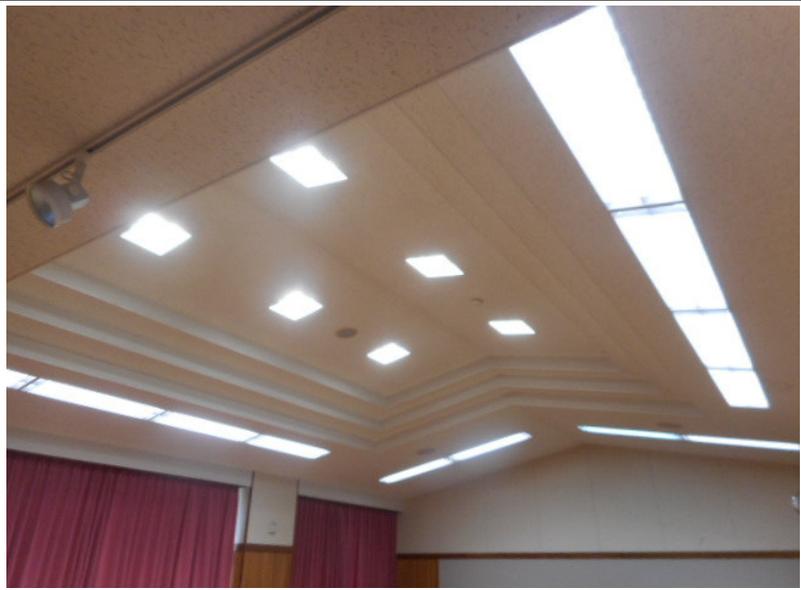
特記事項 2階音楽室 折れ曲がり天井になっている

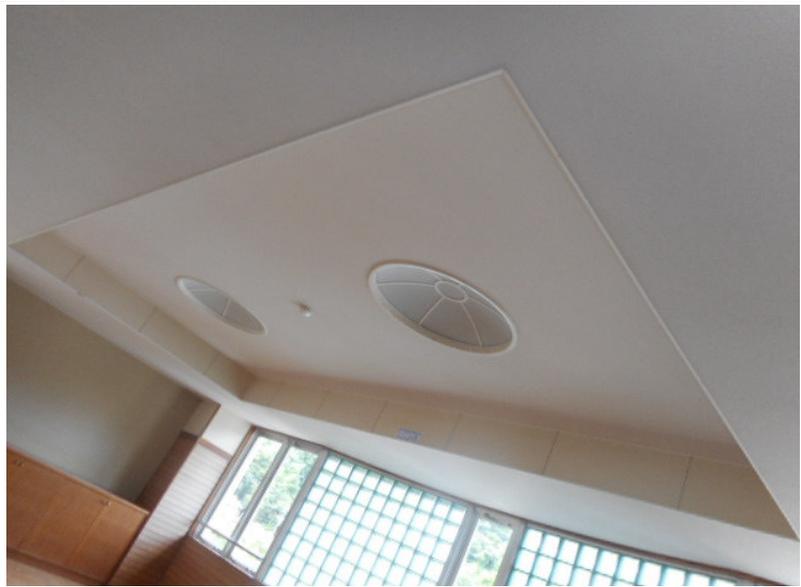
特記事項 2・3階ホール 折れ曲がり天井になっている

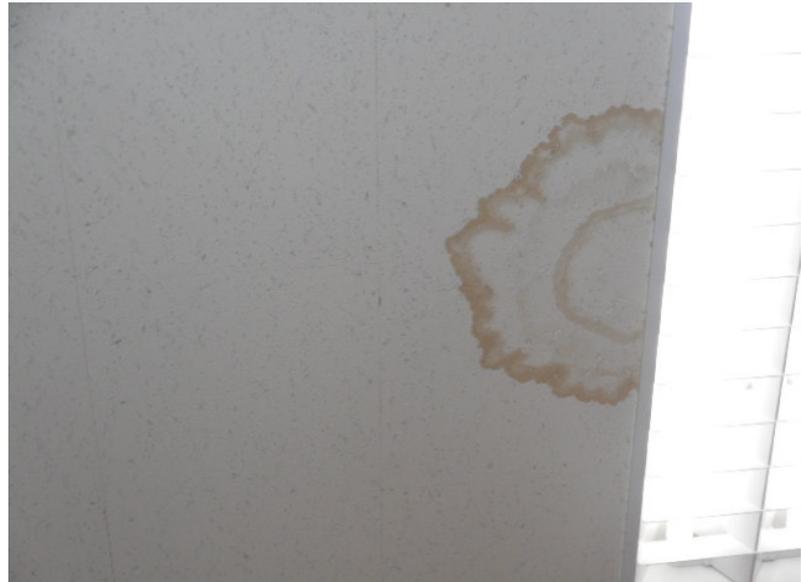
特記事項 2階音楽室 天井材に漏水跡が見られる

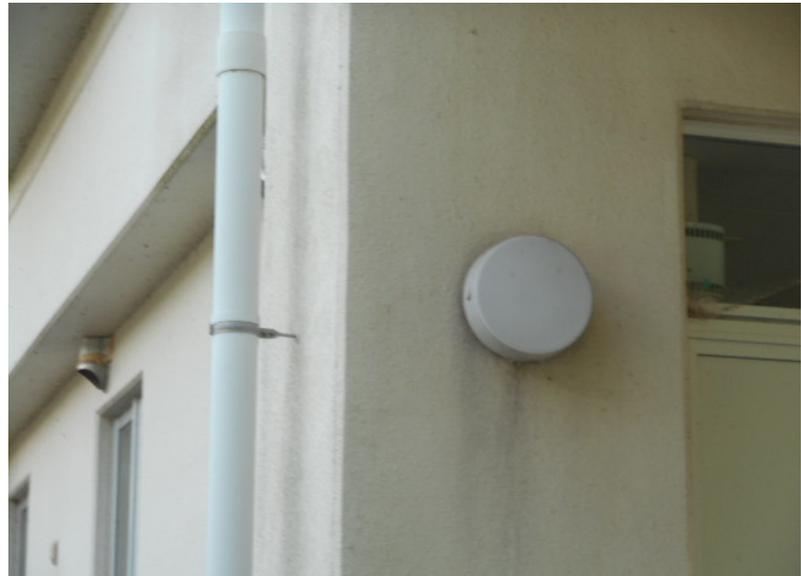
特記事項 西面 外壁付器具は支持材に 緊結されているか確認できない

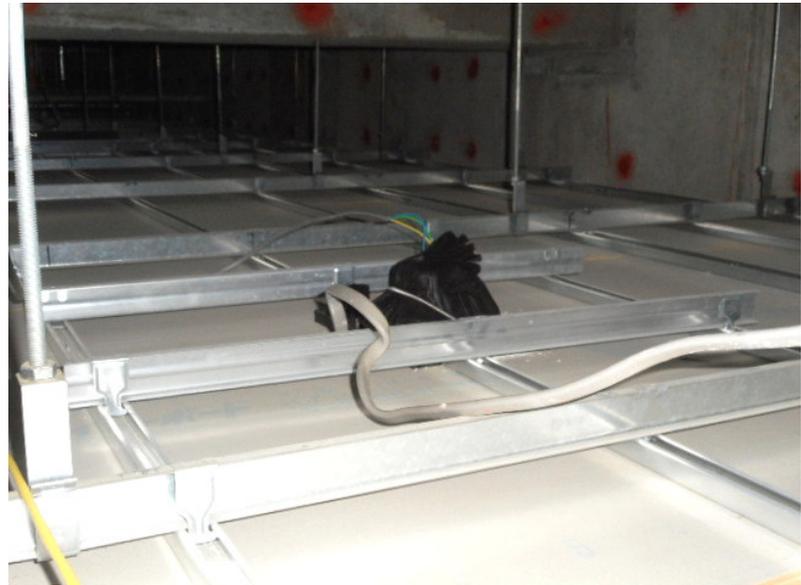
特記事項 1階廊下 天井埋込スピーカーは支持材に 緊結されているかは確認できない

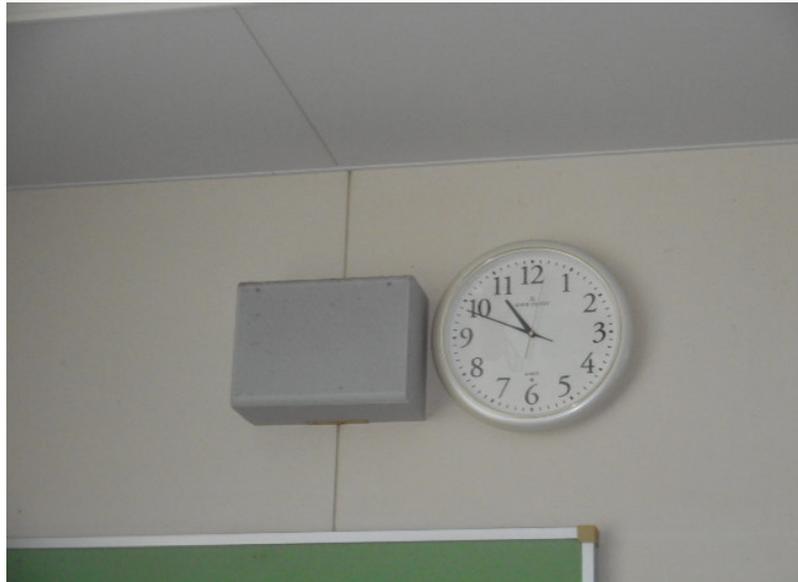
<p>特記事項</p> <p>2階普通教室 1・2年</p> <p>壁掛けスピーカー及び時計は支持材に緊結されているかは確認できない</p>

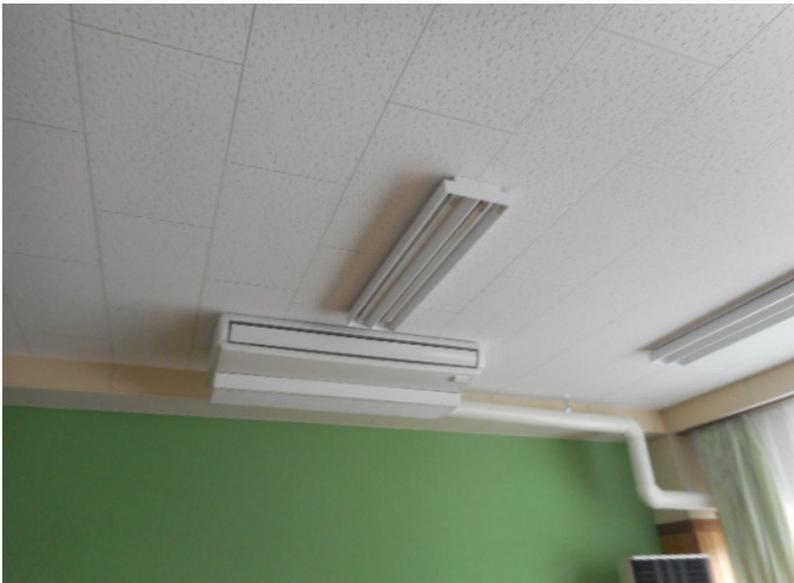
特記事項 3階学習室 2 天吊りのエアコンは周囲に 天井点検口が無い為 取付状況が確認できない

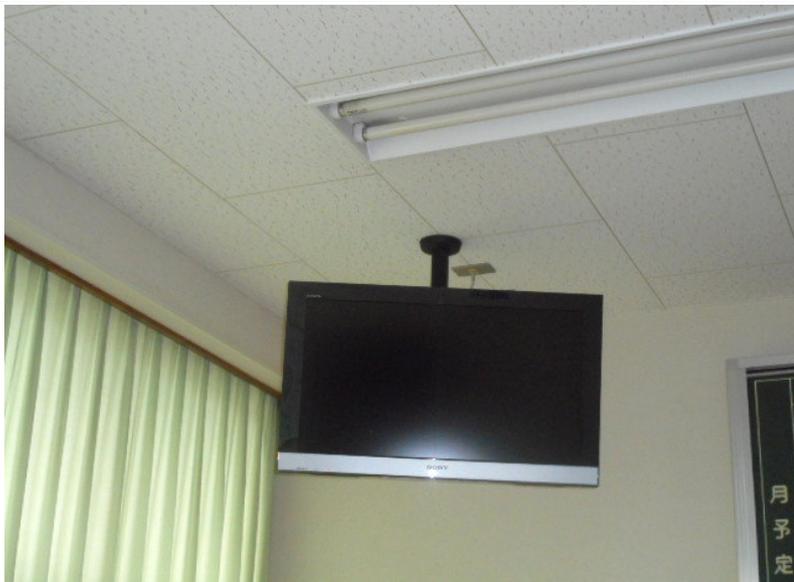
特記事項 1階職員室 天吊りのテレビは周囲に 天井点検口が無い為 取付状況が確認できない

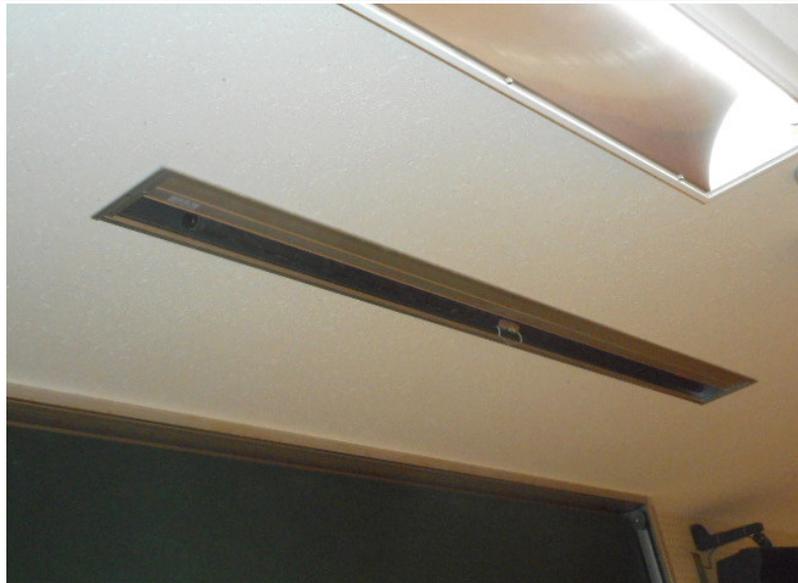
特記事項 2階音楽室 スクリーンボックスは周囲に 天井点検口が無い為 取付状況が確認できない

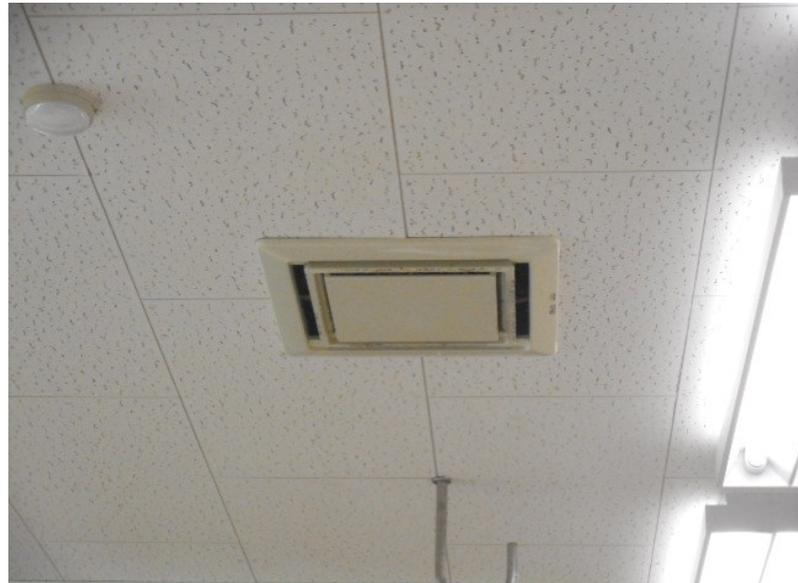
特記事項 2階理科室 天井換気扇は周囲に 天井点検口が無い為 取付状況が確認できない

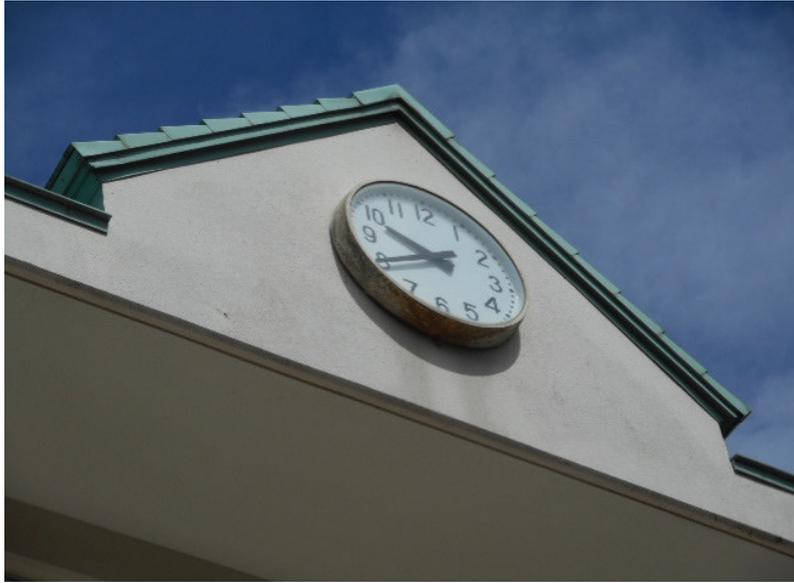
特記事項
				北面 外壁掛け時計は支持材に 緊結されているかは確認できない

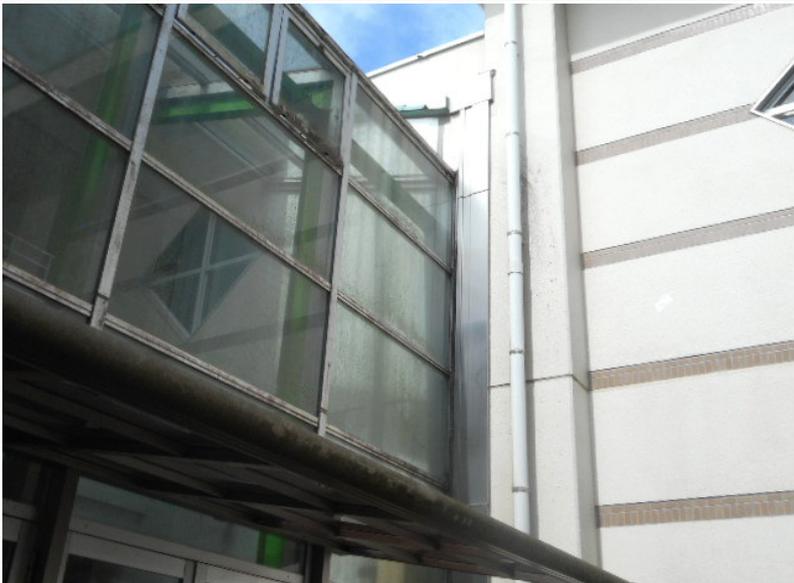
特記事項
				南面 エキスパンションジョイントの 間隔は十分か確認できない

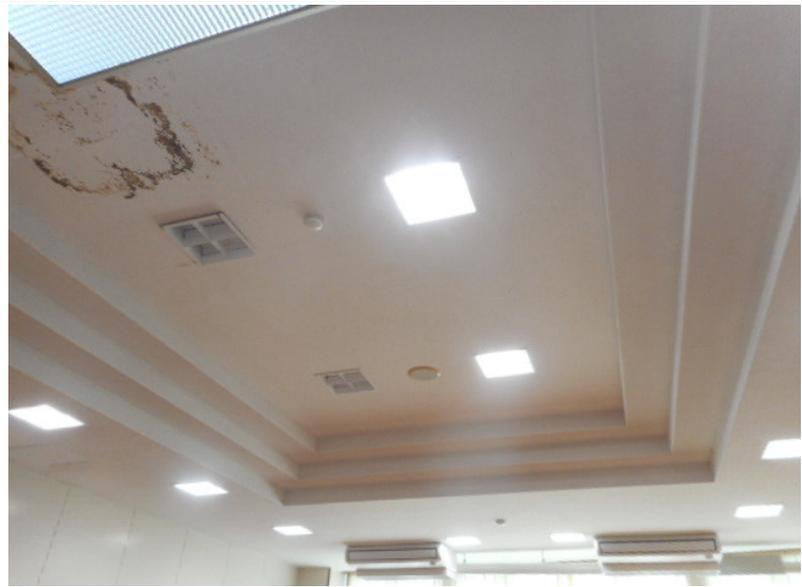
特記事項 2階図書室 折れ曲がり天井になっている

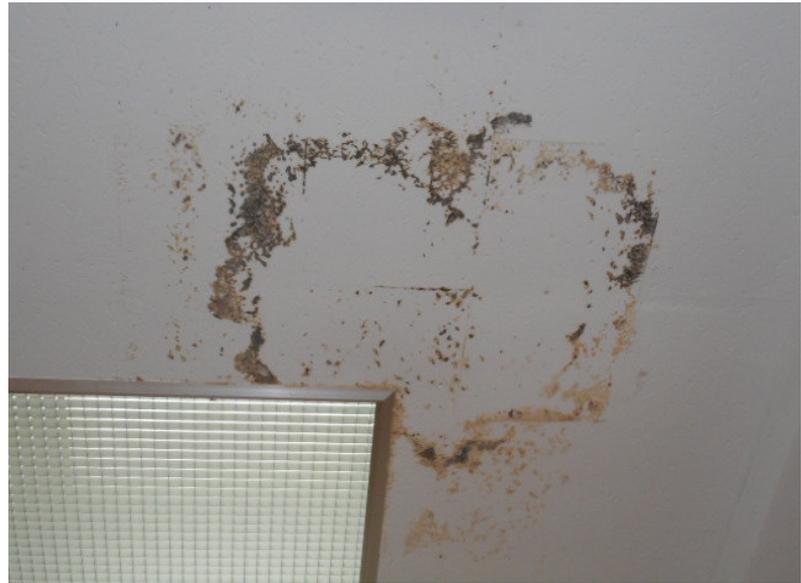
特記事項 2階図書室 天井材に漏水跡が見られる

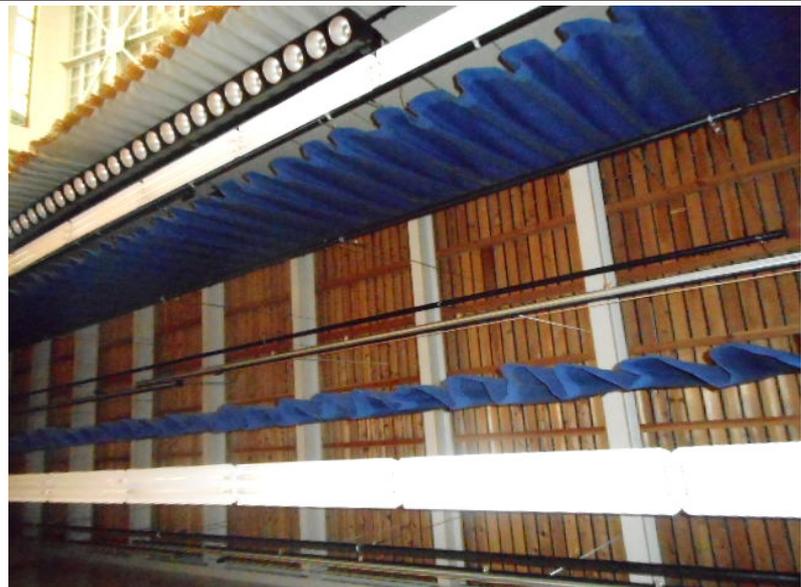
特記事項 ステージ バトン照明は支持材に緊結されているかは確認できない 落下防止策がとられているかは確認できない

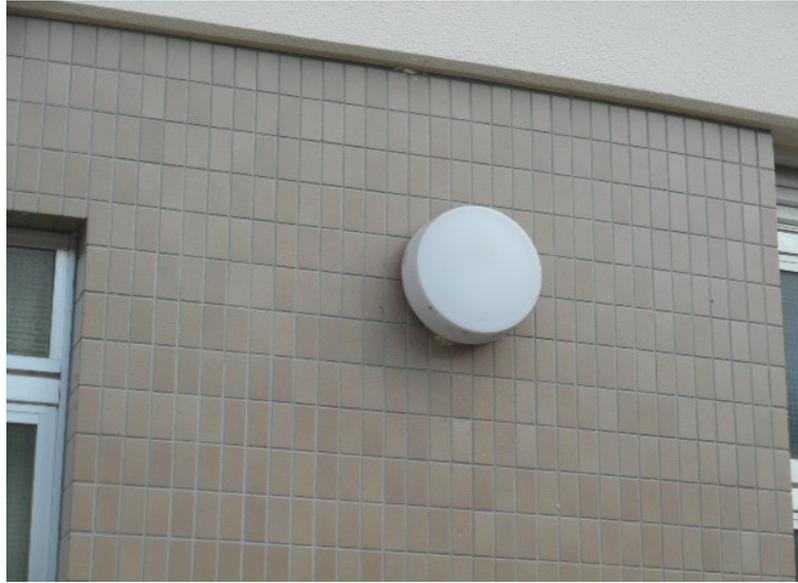
特記事項 西面 外壁付器具は支持材に 緊結されているか確認できない

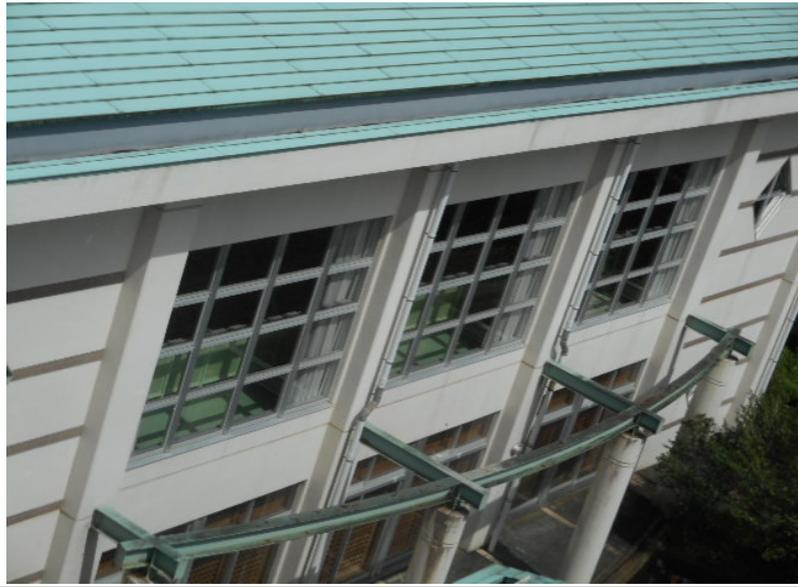
特記事項 アリーナ 窓を支持する構造躯体の剛性が確保されているかは確認できない

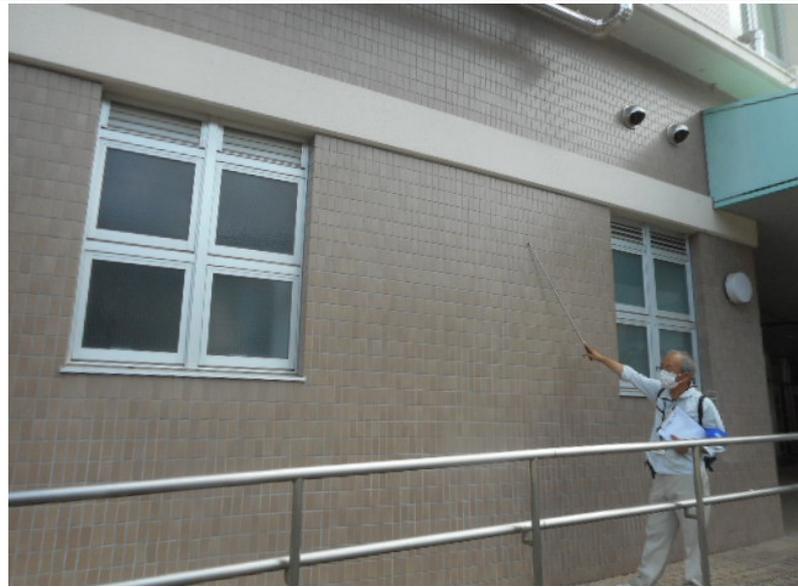
特記事項 西面外壁 伸縮目地が適切な間隔で設置されていない

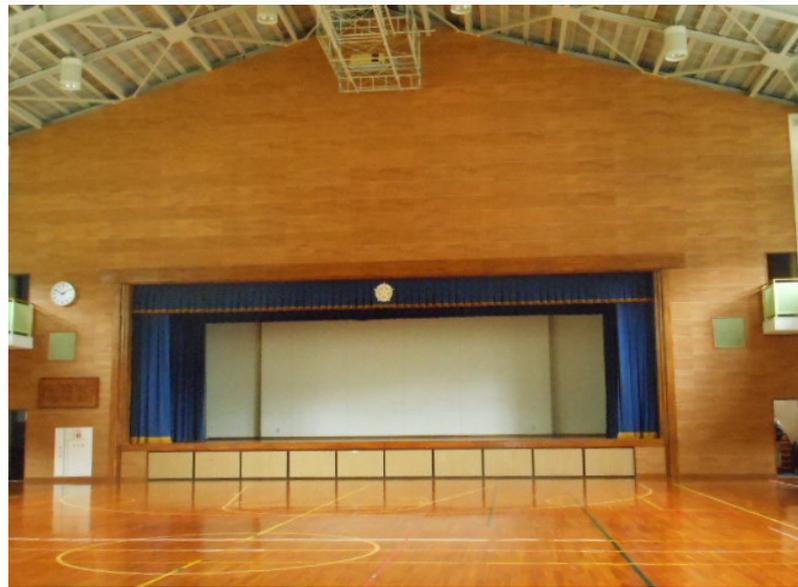
特記事項 アリーナ ステージ前部壁の下地材と構造材が緊結されているかは確認できない

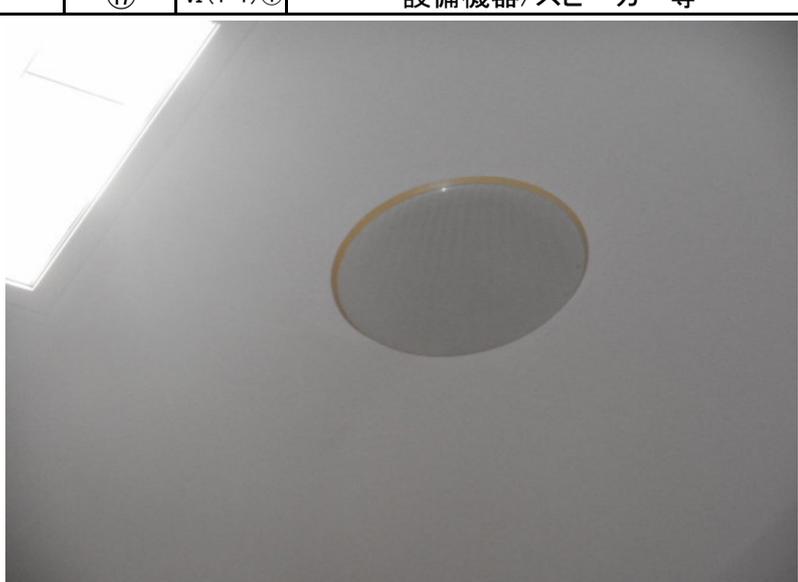
<p>特記事項</p> <p>2階多目的ホール 天井埋込スピーカーは周囲に天井点検口が無い為取付状況が確認できない</p>

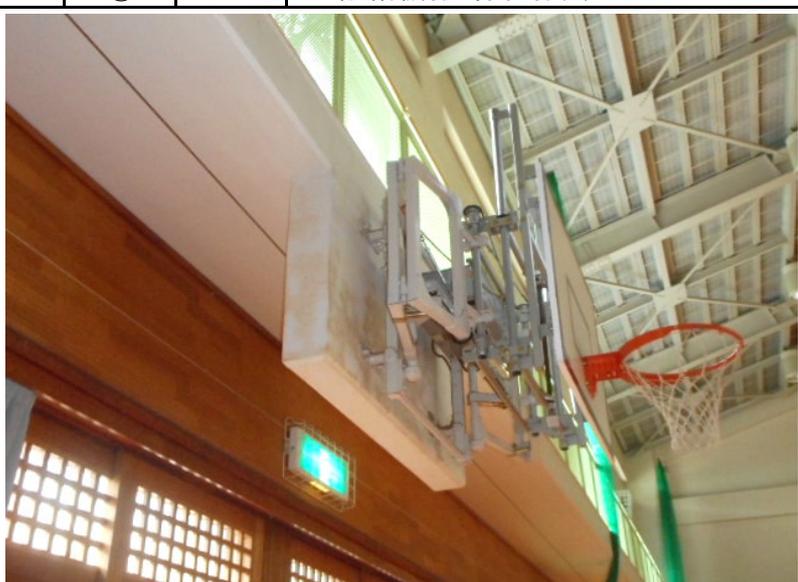
<p>特記事項</p> <p>アリーナ 機器類は支持材に緊結されているかは確認できない</p>

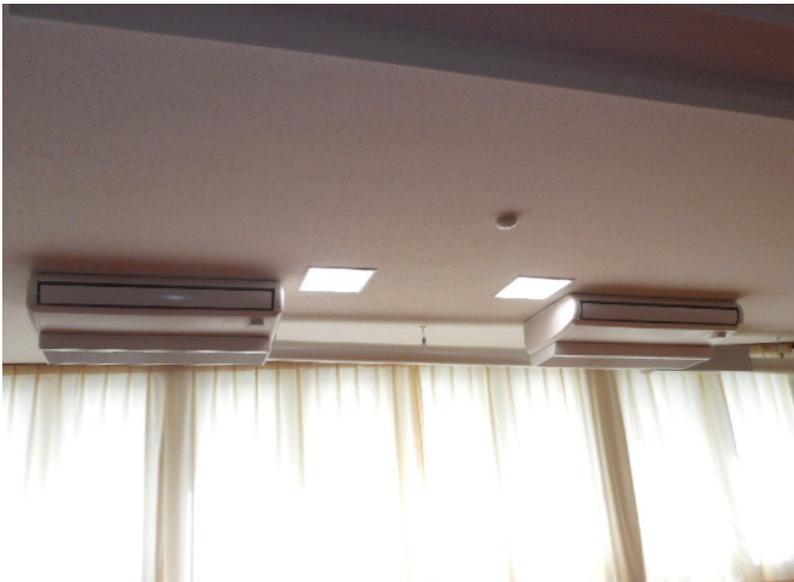
特記事項 2階図書室 天吊りのエアコンは周囲に天井点検口が無い為取付状況が確認できない

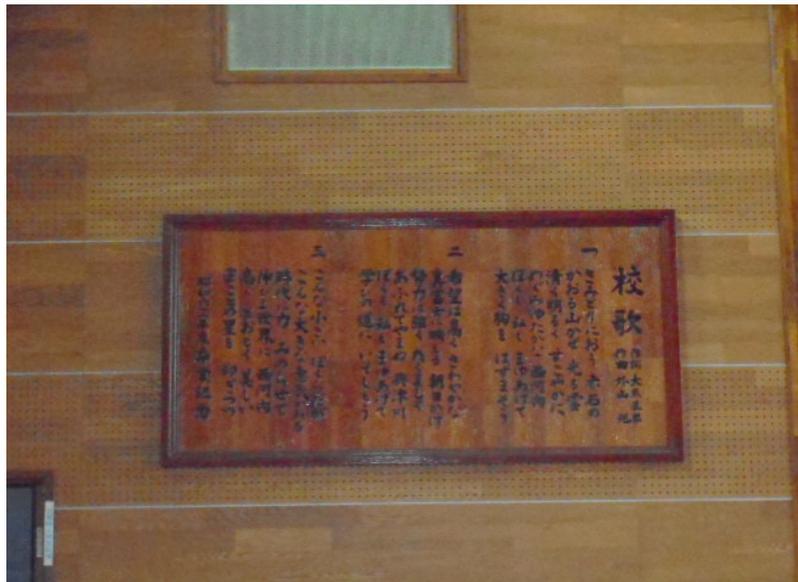
特記事項 アリーナ 壁掛け校歌額は支持材に 緊結されているかは確認できない

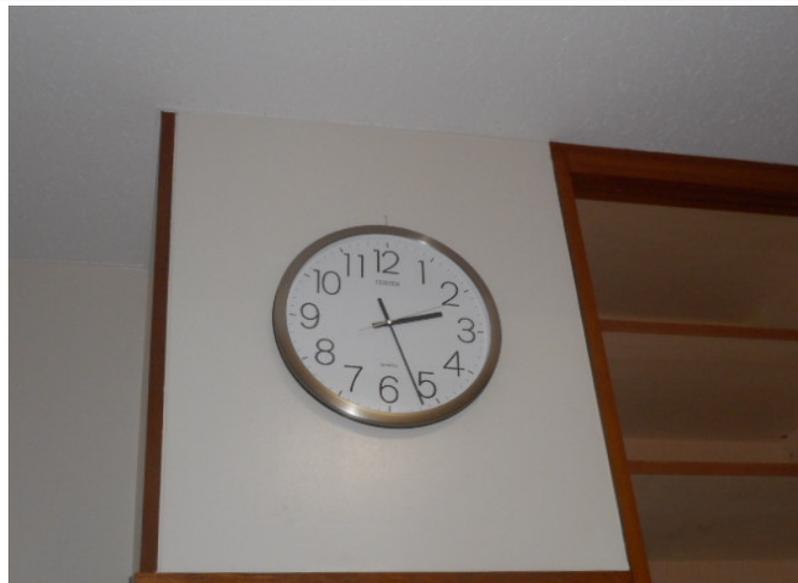
特記事項 2階多目的ホール 壁掛け時計は支持材に 緊結されているかは確認できない
