# 静岡市葵消防署管内建物火災 事故調査報告書

令和5年8月

静岡市葵消防署管内建物火災事故調査委員会

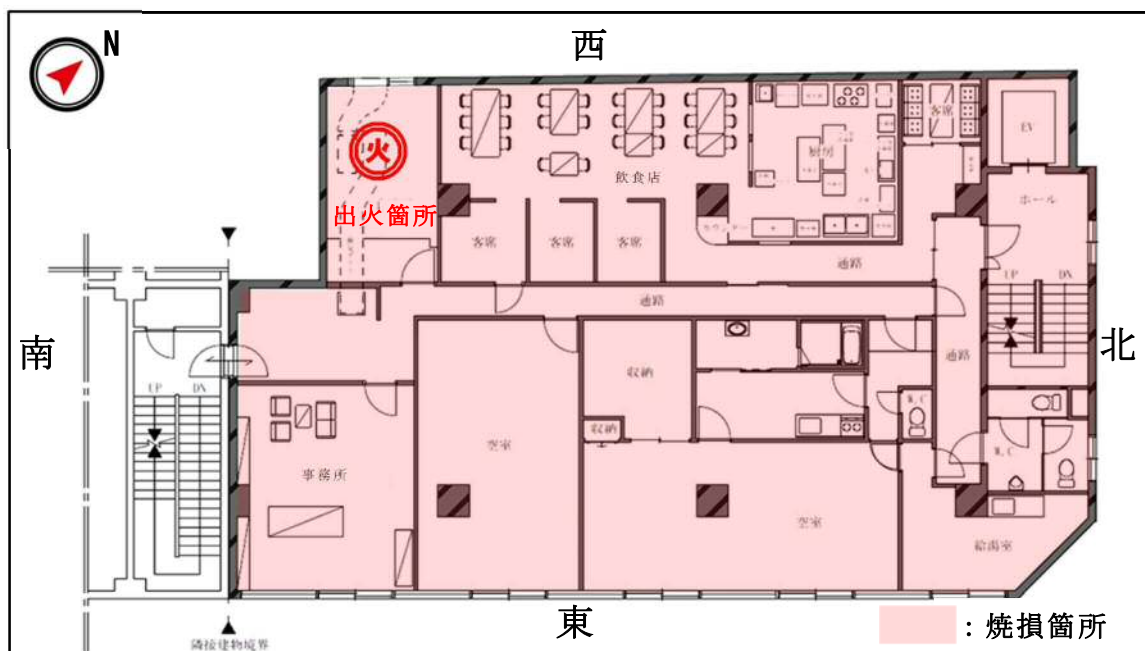
図4 焼損状況及び出火箇所

- (1) 鉄筋コンクリート一部鉄骨造4階・地下1階建て 延べ面積 1,209.25㎡のうち、3階 297.94㎡を焼損（図4参照）
- (2) 西側隣接建物外壁一部焼損

3階休憩室から出火したもの（図4参照）。

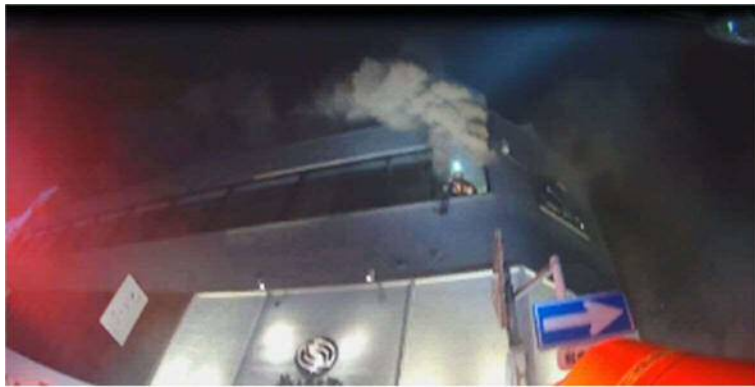
写真 4 3階北東側開口部開放時の状況

進入時の状況は、飲食店通路及び北側通路共に天井付近は熱画像直視装置により40℃程度を示し、北側通路は中性帯が確認できず、濃い白煙が充満し視界は床面付近で30～50センチメートル程度であったことを確認している。トイレを検索後、東側の部屋に進入すると室内に濃い白煙が充満、視界は30～50センチメートル程度、室温は約40℃であったことから、排煙のため北東側の開口部を開放（22時17分頃）したが、当該室内に火点は確認できず、進入隊員3名は退出している（22時18分頃）（図9、写真4参照）。

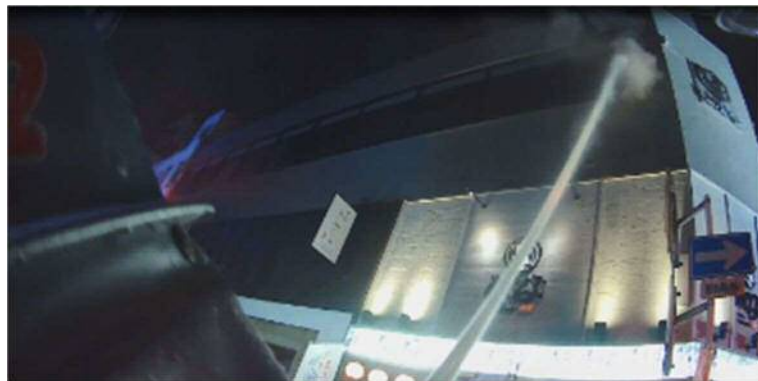
写真15 3階給湯室への冷却放水

22時48分頃、静岡第2分団は3階給湯室への冷却放水を開始し、地上から熱画像直視装置により確認したところ煙の温度は60℃（22時34分頃現在）から40℃に低下。また、噴出する煙の量は減少した（写真15参照）。

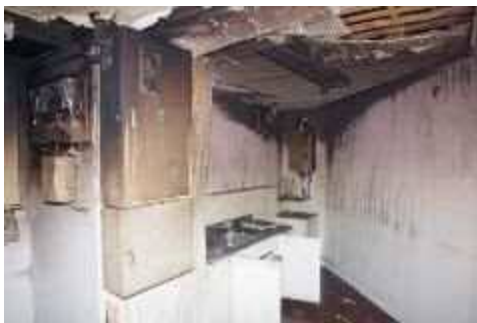
写真 23 給湯室の状況（図 19②）

天井材は一部が剥がれ、構造材が露出しているものの、焼損は認められない。残存している天井材には、煤が付着している(写真 23 及び図 19 ②参照)。

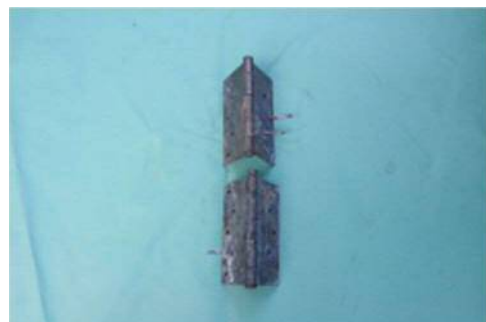
写真 30 蝶番の焼損の状況

カ 関係者の口述によると休憩室出入口ドアは、木製の内ドアで蝶番側が店舗側（北側）、ラッチ側がダクト側（南側）で取り付けられていた。ドアは、原形を留めておらず、ドアノブ、下かまちの一部及び蝶番が残存している。

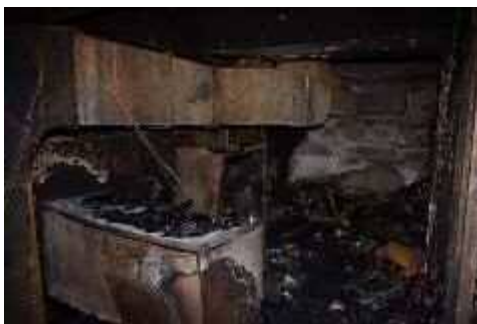
写真34 火点室の状況

西面は、壁面沿いにある木製棚が焼失している。コンクリート壁は、南側下部から上部にかけて煤の付着が認められる。南側下部から北側までは白色に変色し、白色箇所下部に剥離が認められる。コンクリート壁上部にあるフィックス窓は、ひび割れている(写真34及び写真35参照)。

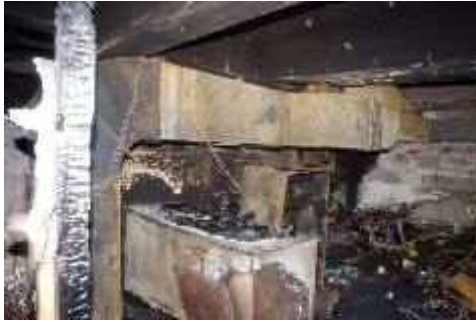
写真 36 ダクトの焼損状況

休憩室南寄りには、排気ダクトが南東側床面から立ち上がり、西面にかけて敷設されている。排気ダクトを見分すると、南東側立ち上がり部分からエルボ管は黒色に変色し、エルボ管から西面までは塗装が焼失しており、地金が灰色から橙色に変色している(写真36及び写真37参照)。

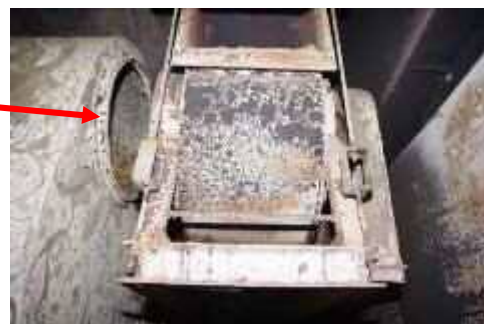
写真 62 ダクト繋ぎ目部分の空気流入箇所

- (㊬) CASE 1 ダクトの繋ぎ目部分の焼損がなく火点室が密閉状態の場合
- (㊭) CASE 2 ダクトの繋ぎ目部分が焼失し、ダクトを通じ下階から、新鮮な空気の供給、屋外への煙の排出がある場合(写真 62 参照)  
(図 27 の点線部分内のオレンジ部分が焼失し、ダクトを介して空間が屋外へつながっている場合。)

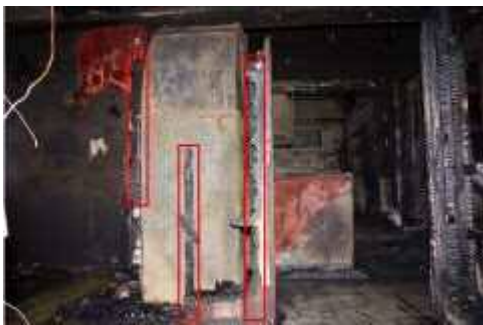
写真 63 ダクトを囲む壁面の空気流入箇所 写真 64 ダクトを囲む壁面の空気流入箇所

火点室南東側で隣接する柱は、中央のみ残存しており、隣接する壁面は上方の焼損が著しく、「2.2.1(3) リフォーム時の施工状況」で記載のとおり、ベニヤ板で施工されている東側壁面が最も早い段階で焼損する可能性が高い。しかし、駿河特別高度救助隊が進入時に確認している状況から、延焼により写真 64 矢印箇所には開口部ができたと考えられる（写真 63 及び写真 64 参照）。
