静岡市葵消防署管内建物火災事故を受け
消防を管理する市長としての最終考察

令和7年3月

静岡市

本考察の目的

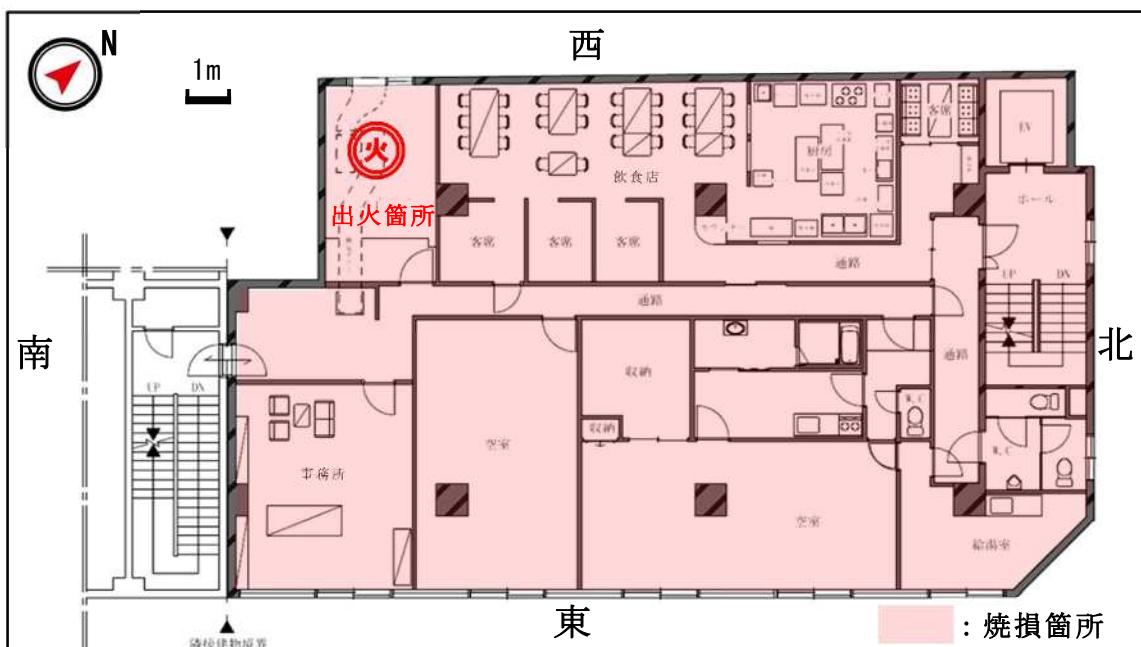
図4 焼損状況及び出火箇所

- (1) 鉄筋コンクリート一部鉄骨造4階・地下1階建て 延べ面積 1,209.25 m²のうち、3階 297.94 m²を焼損（図4参照）
- (2) 西側隣接建物外壁一部焼損

3階休憩室から出火したもの（図4参照）。

静岡市消防局（以下「消防局」という。）の火災原因調査によると、休憩室において、たばこの吸殻を消火が不十分なままごみ箱に捨てたことにより、ごみ箱内の紙くずに着火し出火したものと判定。

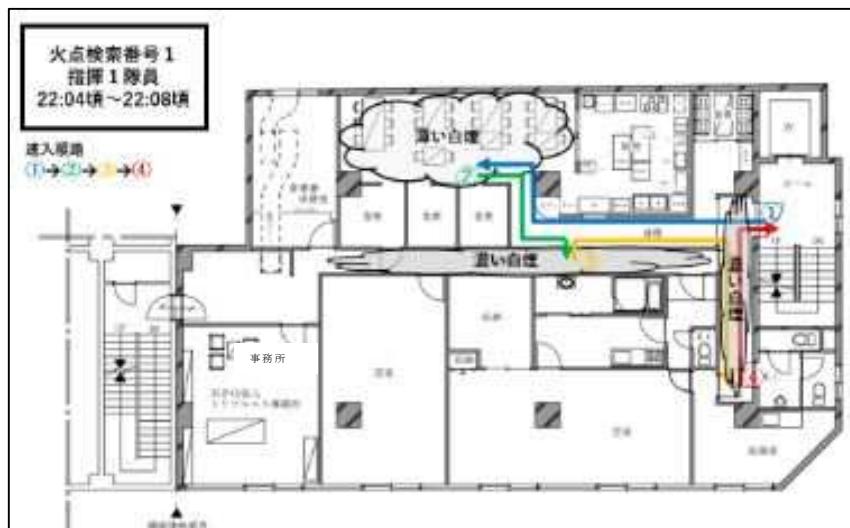
図8 指揮1隊員進入経路

22時08分頃、指揮1隊員はエレベーターホールに退出し、大隊長へ「火点は確認できない」旨を無線で報告している(図8赤色動線)。

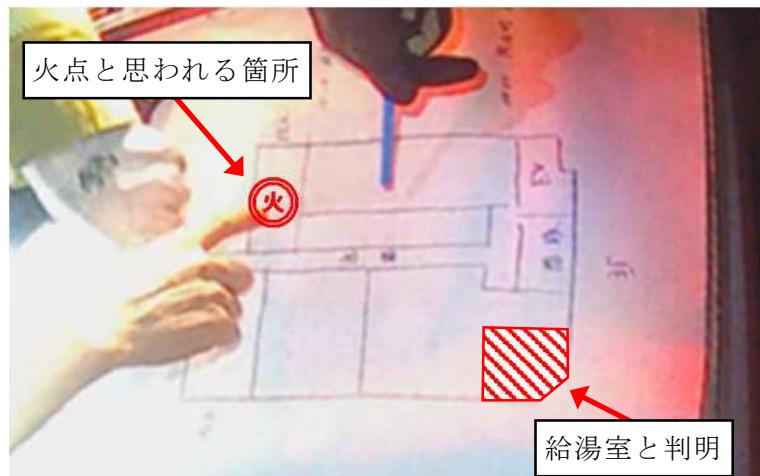
写真3 現場本部の作戦図及び従業員（店長）から得た情報（実写）

b 22時15分頃、現場本部で従業員（店長）から火点と思われる箇所（中央通路奥の休憩室）及び東側の部屋は給湯室である旨の情報を得て、作戦図上に示している（写真3参照）。（注12）

大隊長及び指揮1隊員の活動報告書及び聴取記録によると、指揮1隊員は現場の目視による確認を優先し、本書（注8）（19ページ）に記載のとおり、“指揮1隊員の従業員（店長）から得た火点の情報を現場本部へ報告又は隊員間で情報共有しておらず、また従業員（店長）を現場本部に引き継ぐなどの行動をしていないこと”が、この時点（22時15分頃）まで現場本部において火点の情報が共有されなかつた要因であると考える。

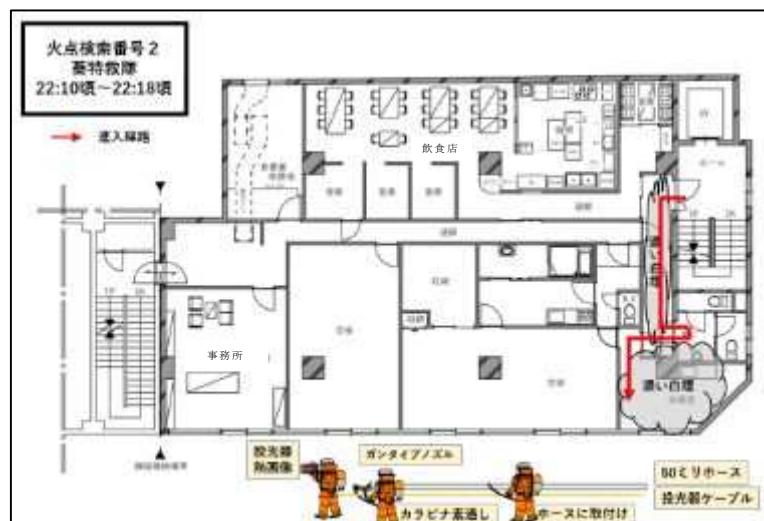
図9 1回目進入状況

進入時の状況は、飲食店通路及び北側通路共に天井付近は熱画像直視装置により40℃程度を示し、北側通路は中性帯が確認できず、濃い白煙が充满し視界は床面付近で30～50センチメートル程度であったことを確認している。トイレを検索後、給湯室に進入すると室内に濃い白煙が充满、視界は30～50センチメートル程度、室温は約40℃であったことから、排煙のため給湯室東側開口部を開放（22時17分頃）したが、当該室内に火点は確認できず、進入隊員3名は退出している（22時18分頃）（図9、写真4参照）。

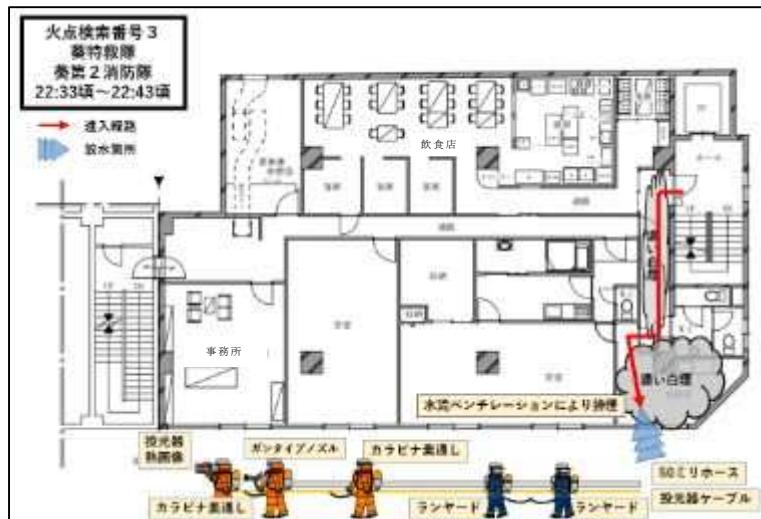
図10 2回目進入状況

葵特別救助隊の進入隊員3名は、給湯室到着時、給湯室内の活動環境は1回目の火点検索時と変化はなく、給湯室東側開口部から屋外に向けた噴霧注水による排煙活動を行い、給湯室内の視界は50センチメートルから1.5メートル程度までに改善したことを確認している。また、目視及び熱画像直視装置で火点を確認するも、給湯室及び北側通路は火点区画ではないと判断し、進入隊員3名は退出している（22時43分頃）（図10及び写真5参照）。

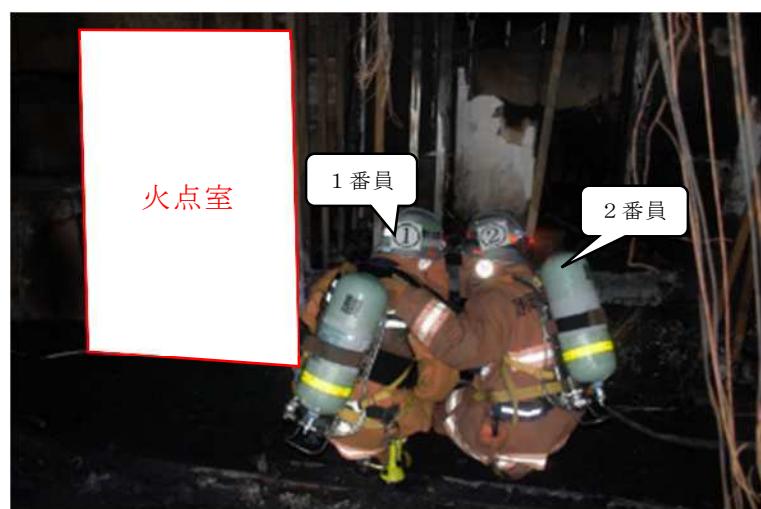
写真11 退出確認状況 (再現)

2番員の活動報告書及び聴取記録によると、「退出時の1番員と2番員の意思疎通は、2番員の『戻りますよ』の発声以外はジェスチャーで行われた」とされている。そのため、濃煙熱気の中において通常実施しないホースを置いて、ホースラインを活用した退出方法を実施するに当たって、ジェスチャーで正確に意図が伝達してできていたかどうかは、1番員が退出できなかったことからも誤解が生じていた可能性を否定できない。

また、2番員及び3番員の活動報告書及び聴取記録によると、「屋内進入時にジェスチャー以外で意思疎通をしていたことは確認できるが、面体をした後の1番員の肉声を聞いていない」との聴取記録もあることから、濃煙熱気という過酷な活動状況のなか、適切な意図の伝達は困難だったことも容易に想像できる。

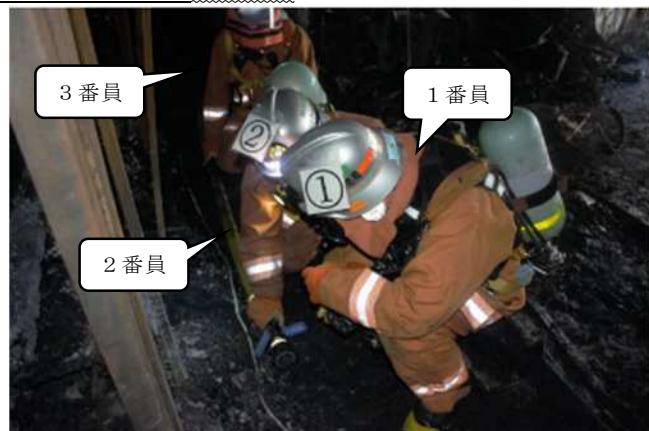
写真12 退出の開始（再現）

2番員は、1番員に筒先を置く動作を2回示した後、その場へ筒先を置き、1番員の体が退出方向を向いていたこともあり、自身に続いて退出してくると思い体勢を反時計回りに反転し、壁とホースを確認しながら退出を開始している（2番員及び3番員は、再現においては、約13メートルの中央通路を約15秒で退出している。）（写真12参照）。

2番員は、この時点ではホースを引っ張られた感覚を受けている
と言っているが、小隊長が引いたと言っているタイミングでない
ため、退出を開始する時点ではホースを引かれたことを特定するこ
とはできない。（注28）

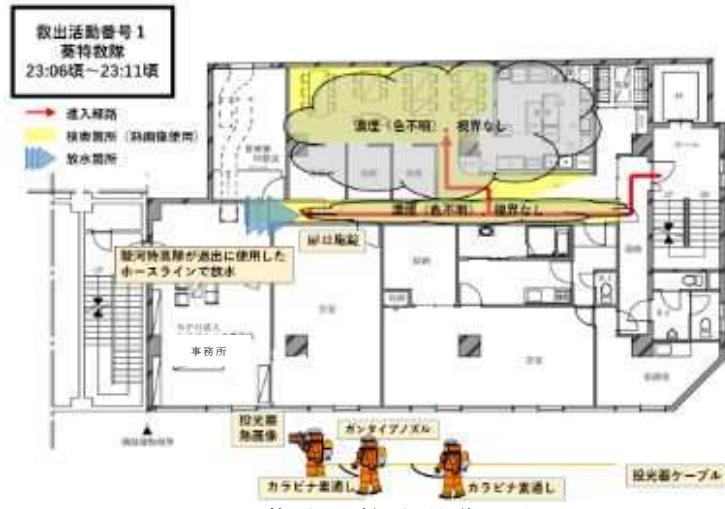
図12 葵特別救助隊進入状況

ホースをその場に置いて退出方向に戻り、熱画像直視装置で西側開口部の内部を確認すると、カウンター及び客室は確認できたが、火点は確認できていない。その後、1番員の発見に至らず、進入隊員3名は退出している（23時11分頃）（図12参照）。

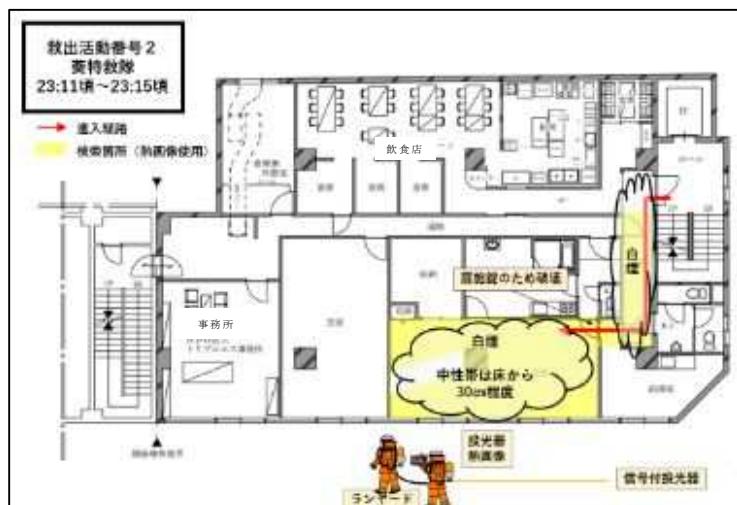
図13 葵特別救助隊北側進入状況

給湯室南側の空室のドアは施錠されており、葵特救1番員がドアを破壊して空室内に進入すると火炎はなく白煙が充満しており、床から約30センチメートルに中性帯を確認している。葵特救1番員がうつ伏せで空室内を目視で確認したが1番員の発見に至らず、進入隊員2名は退出し、検索箇所等を現場本部へ報告している（23時15分頃）（図13参照）。

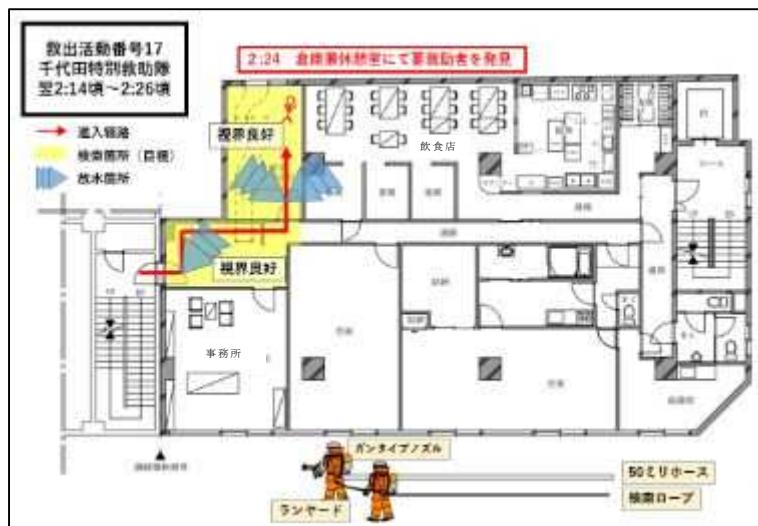
図15 千代田特別救助隊進入状況

千代田特別救助隊の小隊長は、進入から7分経過後（翌2時21分頃）、無線により進入隊員の空気呼吸器の残圧を確認し活動時間5分延長を指示、進入隊員2名は、継続して左側の壁を辿り火点室内に進入している。火点室内は南側防火戸と同様に視界良好であるも30センチメートル程度の火炎が数箇所にあり、消火活動及び検索活動を実施し、火点室内の北西側に心肺停止状態の1番員を発見（発見時刻翌2時24分）し無線で至急報を送信後、進入隊員2名は退出している（翌2時26分頃）（図15参照）。

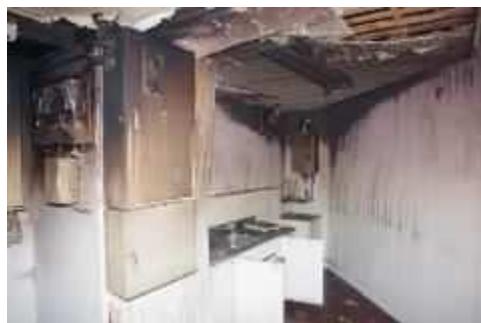
写真23 給湯室の状況 (図19②箇所)

天井材は一部が剥がれ、構造材が露出しているものの、焼損は認められない。残存している天井材には、煤が付着している（写真 23 及び図 19 ②箇所参照）。

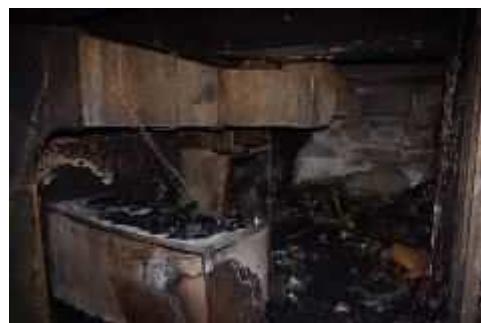
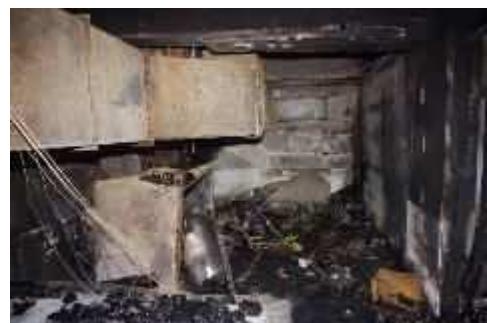
西面は、壁面沿いにある木製棚が焼失している。コンクリート壁は、南側下部から上部にかけて煤の付着が認められる。南側下部から北側までは白色に変色し、白色箇所下部に剥離が認められる。コンクリート壁上部にあるフィックス窓は、ひび割れている(写真34及び写真35参照)。

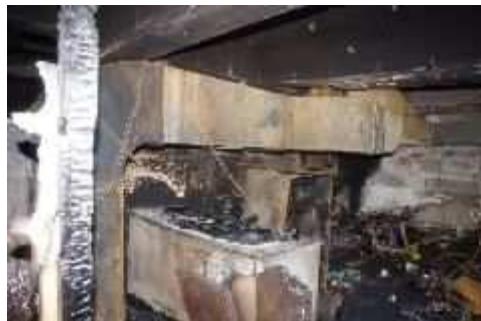
写真 36 ダクトの焼損状況

休憩室南寄りには、排気ダクトが南東側床面から立ち上がり、西面にかけて敷設されている。排気ダクトを見分すると、南東側立ち上がり部分からエルボ管は黒色に変色し、エルボ管から西面までは塗装が焼失しており、地金が灰色から橙色に変色している（写真 36 及び写真 37 参照）。
