令和7年度

工事監査結果報告書

令和8年3月6日

静岡市監査委員
同
同
同

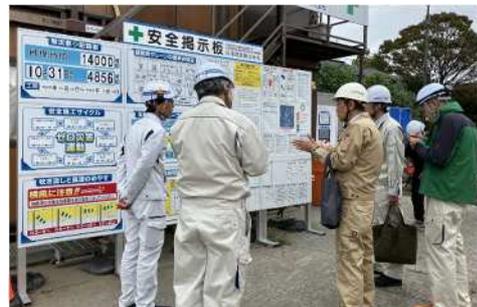
掲示物については、公衆の見やすい場所掲示と工事関係者が見やすい場所掲示を混同しないように、適切に掲示されたい。

本工事は請負金額1億8千万円以上の単独有期事業³であることから、労災保険関係成立票の保険関係成立年月日欄には、本工事の工期を記載すること。

建設業許可票の資格者証交付番号欄には、監理技術者資格者証の交付番号を記載すること。

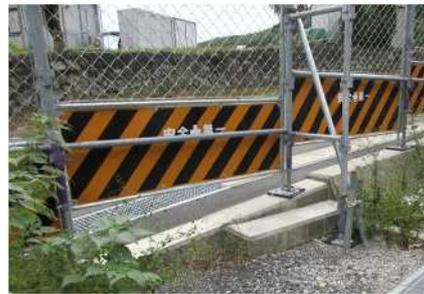
令和4年に構築した敷地内擁壁及び蛇籠⁸が、西側隣地の玉石擁壁⁹の滑動により押し出され、敷地内擁壁が折れ曲がり、敷地内擁壁上部に設置した蛇籠も崩れるという事案が令和7年8月に発生した。基礎構築のための根切り工事¹⁰により、敷地内擁壁への土圧が低下し、西側隣地側からの土圧に耐えられなかったことが原因と思われる。そのため、一旦、掘削土により埋め戻しを行い、折れ曲がった敷地内擁壁へ土圧を掛けて安定させる工事を実施していた。今後、西側隣地からの土圧を抑えるために、西側隣地の玉石擁壁と当該施設との間に、親杭横矢板¹¹による山留め工事¹²を実施する予定であった。これにより、当初の完了予定であった同年12月15日を、令和8年3月23日に変更することとなった。

現場視察時は、前述したとおり令和7年8月の事案の影響で、工事を中断していた。工事の状況としては、当該事案は床付け確認¹³した翌日に発生したもので、応急処置として、掘削土を埋め戻し、折れ曲がった敷地内擁壁へ土圧を掛けるための盛土工事が完了した状況であった。西側隣地の玉石擁壁は、擁壁上部が当該敷地側に押し出され、倒れてきているように見えた。小規模な地震や少量の降雨による土中水位の変化等によっても、西側隣地の玉石擁壁が倒壊する可能性があると考えられ、早急に敷地内の安全性を確保すべきであると助言した。

敷地内の安全性の観点から、前面道路から当該敷地内への侵入が容易にできないように、道路面とガードフェンス及びゲートとの隙間は極力無くすとともに、敷地内に危険性があることを掲示するなど、万一の状況に備え、市民への安全確保を図るべきであると助言した。
