04建小 10足久保小学校

静岡市建築物等定期点検業務  
(建築物)

足久保小学校

## 定期点検報告書

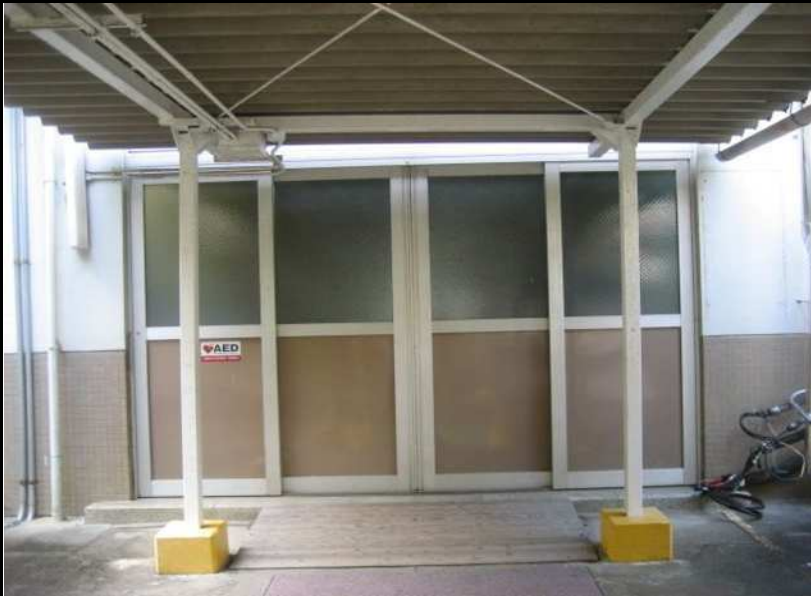
| 部位 | 番号 | 指摘項目 | 点検項目 | 点検結果 |
|---|---|---|---|---|
| | ④ | 2-5. | 躯体等 | ■ 要是正 □ その他 |

| 部位 | 番号 | 指摘項目 | 点検項目 | 点検結果 |
|---|---|---|---|---|
| | | | | A棟 |
| | | | | 延焼の恐れのある範囲内の |

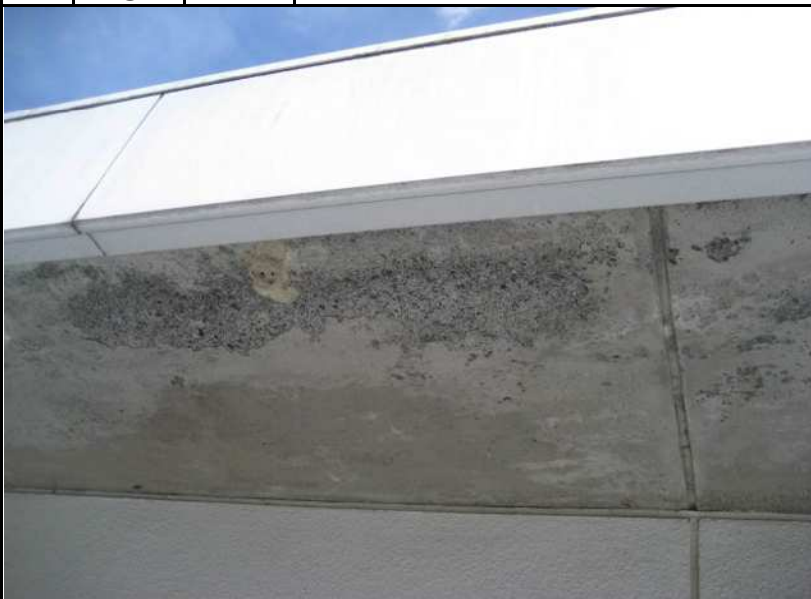
| 部位 | 番号 | 指摘項目 | 点検項目 | 点検結果 |
|---|---|---|---|---|
| | ⑤ | 2-10. | 躯体等 | ■ 要是正 □ その他 |

| 部位 | 番号 | 指摘項目 | 点検項目 | 点検結果 |
|---|---|---|---|---|
| | | | | A棟 |
| | | | | 東階段PH上裏にコンクリートの |
| | | | | 剥離 (H22) |

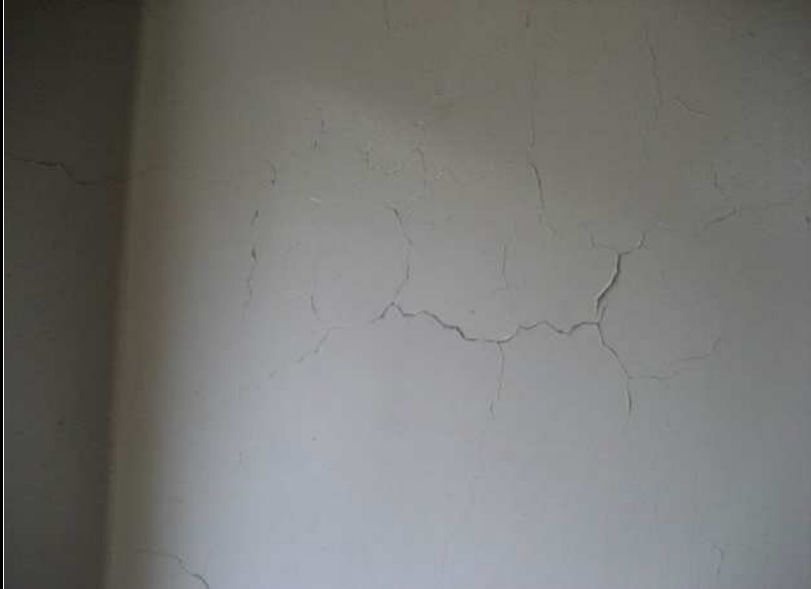
| 部位 | 番号 | 指摘項目 | 点検項目 | 点検結果 |
|---|---|---|---|---|
| | ⑥ | 4-10. | 躯体等 | ■ 要是正 □ その他 |

| 部位 | 番号 | 指摘項目 | 点検項目 | 点検結果 |
|---|---|---|---|---|
| | | | | A棟 |
| | | | | 内部壁にクラック (H22) |

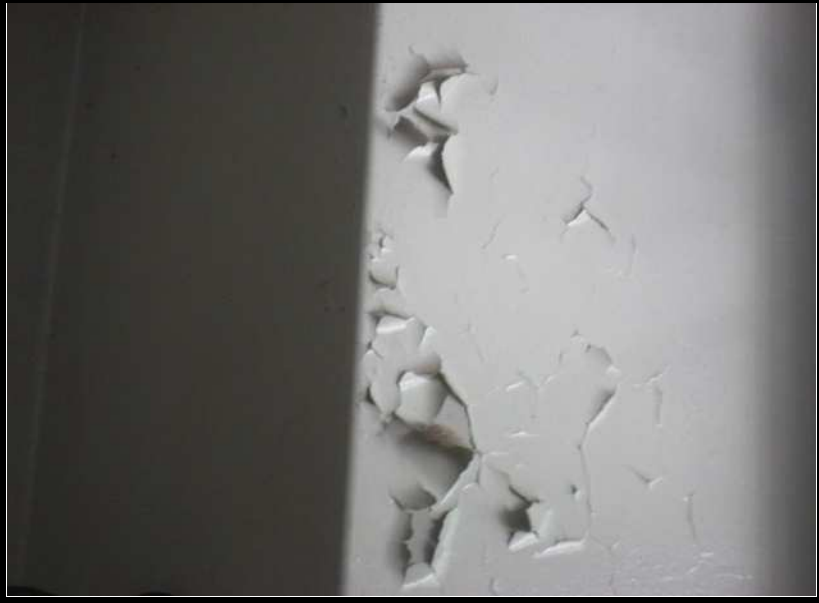
| 部位 | 番号 | 指摘項目 | 点検項目 | 点検結果 |
|---|---|---|---|---|
| | ⑦ | | 不具合 | <input type="checkbox"/> 要是正 <input checked="" type="checkbox"/> その他 |

| 部位 | 番号 | 指摘項目 | 点検項目 | 点検結果 |
|---|---|---|---|---|
| | | | | A棟 |
| | | | | 内部壁の塗装剥離 (H22) |

| 不具合等を把握した年度 | 不具合等の概要 | 考えられる原因 | 改善(予定) 年月 | 改善措置の概要等 |
|---|---|---|---|---|
| H22 | 内部壁の塗装剥離 | 経年劣化 | 未定 | 要再塗装 |

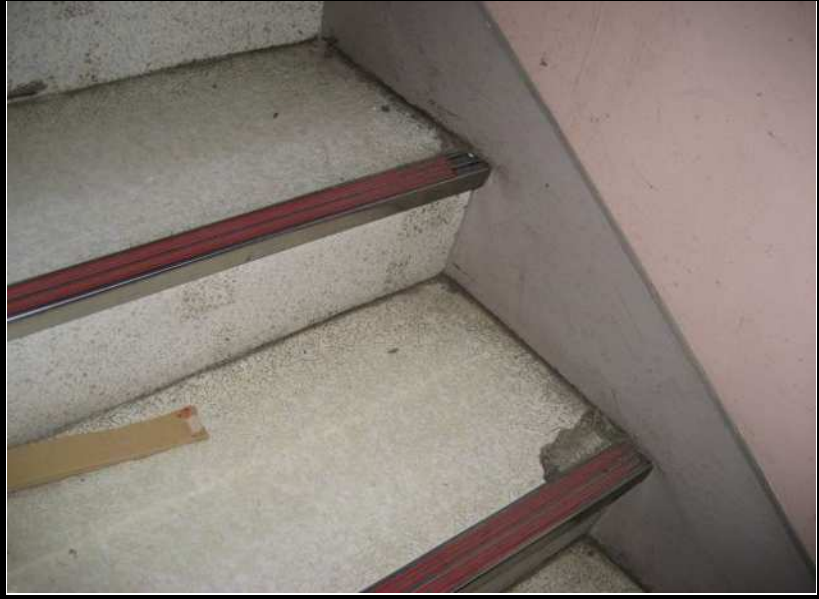
| 部位 | 番号 | 指摘項目 | 点検項目 | 点検結果 |
|---|---|---|---|---|
| | ⑧ | | 不具合 | <input type="checkbox"/> 要是正 <input checked="" type="checkbox"/> その他 |

| 部位 | 番号 | 指摘項目 | 点検項目 | 点検結果 |
|---|---|---|---|---|
| | | | | A棟 |
| | | | | 西階段床のビニルシート剥離 (H22) |

| 不具合等を把握した年度 | 不具合等の概要 | 考えられる原因 | 改善(予定) 年月 | 改善措置の概要等 |
|---|---|---|---|---|
| H22 | 西階段床ビニルシート剥離 | 経年劣化 | 未定 | 要張替え |

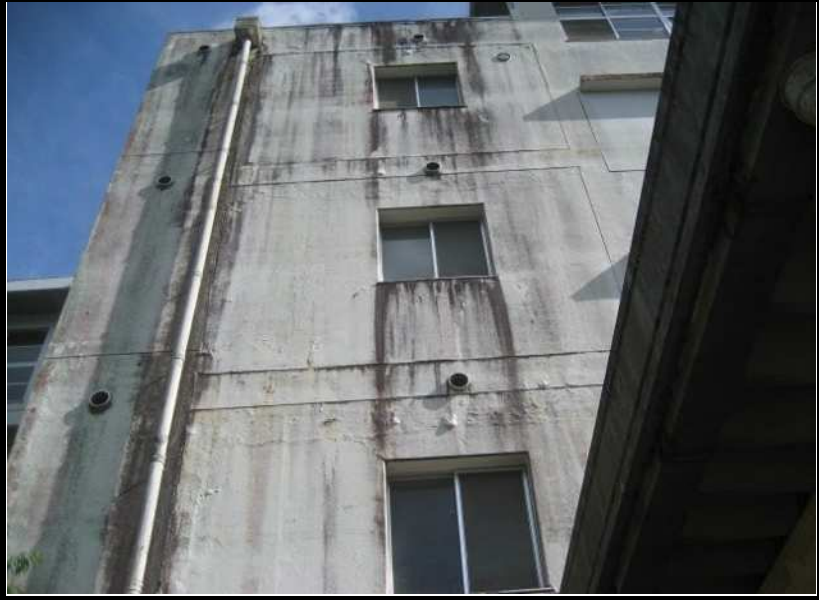
| 部位 | 番号 | 指摘項目 | 点検項目 | 点検結果 |
|---|---|---|---|---|
| | ⑨ | | 不具合 | <input type="checkbox"/> 要是正 <input checked="" type="checkbox"/> その他 |

| 部位 | 番号 | 指摘項目 | 点検項目 | 点検結果 |
|---|---|---|---|---|
| | | | | A棟 |
| | | | | 外壁塗装の浮き・汚れ (H25) |

| 不具合等を把握した年度 | 不具合等の概要 | 考えられる原因 | 改善(予定) 年月 | 改善措置の概要等 |
|---|---|---|---|---|
| H25 | 外壁塗装に浮き・汚れ | 経年劣化 | 未定 | 要再塗装 |

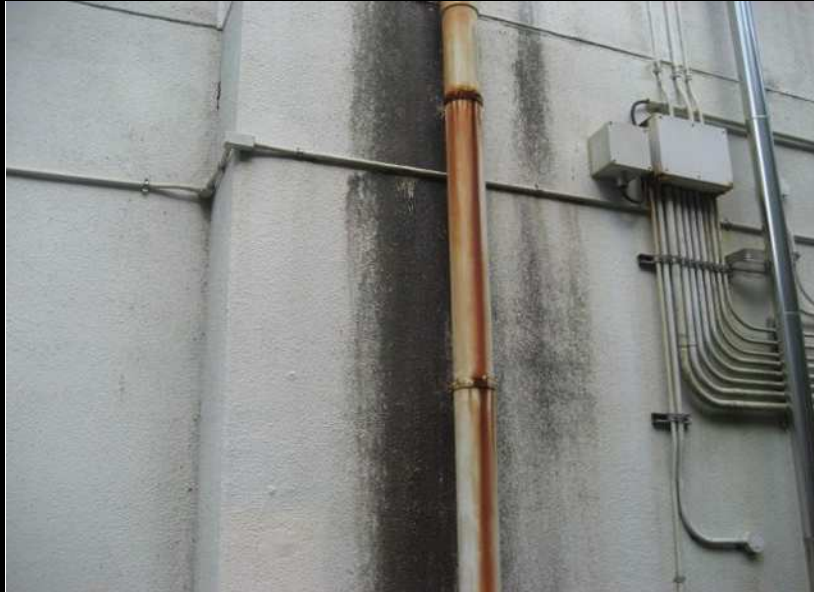
| 部位 | 番号 | 指摘項目 | 点検項目 | 点検結果 |
|---|---|---|---|---|
| | ⑩ | | 不具合 | <input type="checkbox"/> 要是正 <input checked="" type="checkbox"/> その他 |

| 部位 | 番号 | 指摘項目 | 点検項目 | 点検結果 |
|---|---|---|---|---|
| | | | | A棟 |
| | | | | 縦樋の塗装剥離及び |

| 不具合等を把握した年度 | 不具合等の概要 | 考えられる原因 | 改善(予定) 年月 | 改善措置の概要等 |
|---|---|---|---|---|
| H28 | 縦樋の塗装剥離及び支持金物の錆 | 経年劣化 | 未定 | 要錆取り再塗装 |

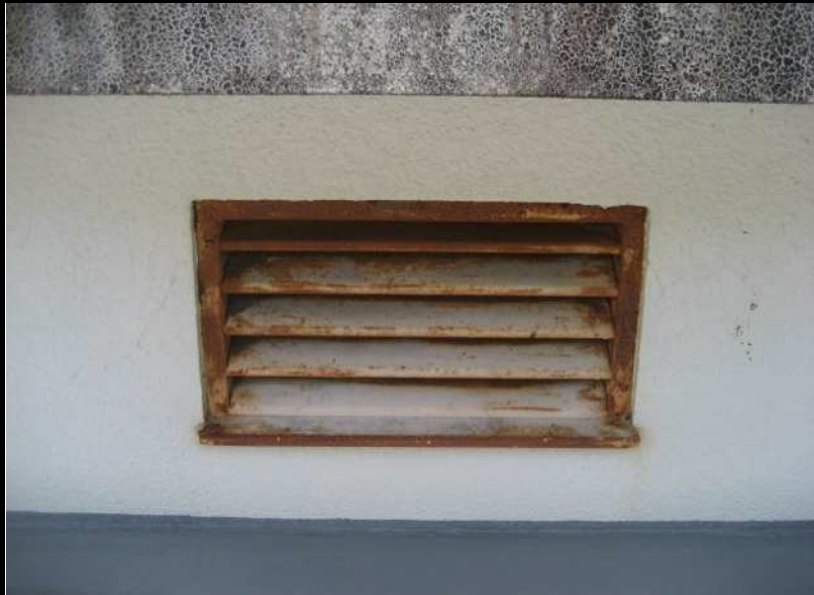
| 部位 | 番号 | 指摘項目 | 点検項目 | 点検結果 |
|---|---|---|---|---|
| | ⑪ | | 不具合 | <input type="checkbox"/> 要是正 <input checked="" type="checkbox"/> その他 |

| 部位 | 番号 | 指摘項目 | 点検項目 | 点検結果 |
|---|---|---|---|---|
| | | | | A棟 |
| | | | | 屋上のPSの換気がラリに錆 |

| 不具合等を把握した年度 | 不具合等の概要 | 考えられる原因 | 改善(予定) 年月 | 改善措置の概要等 |
|---|---|---|---|---|
| H28 | 屋上PSの換気がラリに錆 | 経年劣化 | 未定 | 要錆取り再塗装 |

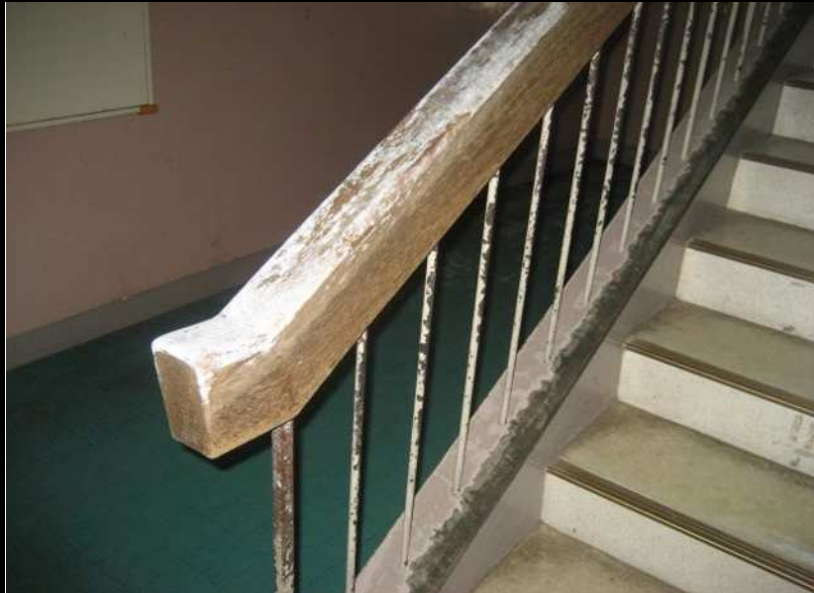
| 部位 | 番号 | 指摘項目 | 点検項目 | 点検結果 |
|---|---|---|---|---|
| | ⑫ | | 不具合 | <input type="checkbox"/> 要是正 <input checked="" type="checkbox"/> その他 |

| 部位 | 番号 | 指摘項目 | 点検項目 | 点検結果 |
|---|---|---|---|---|
| | | | | A棟 |
| | | | | 階段室手摺・ササア析の |
| | | | | 塗装剥離 (H28) |

| 不具合等を把握した年度 | 不具合等の概要 | 考えられる原因 | 改善(予定) 年月 | 改善措置の概要等 |
|---|---|---|---|---|
| H28 | 階段手摺・ササ柵の塗装剥離 | 経年劣化 | 未定 | 要錆取り再塗装 |

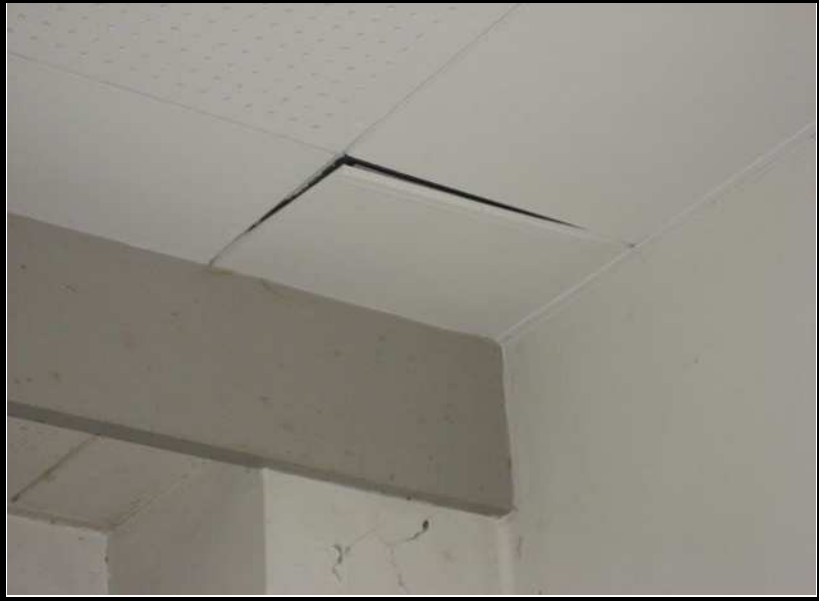
| 部位 | 番号 | 指摘項目 | 点検項目 | 点検結果 |
|---|---|---|---|---|
| | ⑬ | | 不具合 | <input type="checkbox"/> 要是正 <input checked="" type="checkbox"/> その他 |

| 部位 | 番号 | 指摘項目 | 点検項目 | 点検結果 |
|---|---|---|---|---|
| | | | | A棟 |
| | | | | 4階配膳室の天井の剥がれ |

| 不具合等を把握した年度 | 不具合等の概要 | 考えられる原因 | 改善(予定) 年月 | 改善措置の概要等 |
|---|---|---|---|---|
| H28 | 4階配膳室天井のはがれ | 経年劣化 | 未定 | 要張替え |

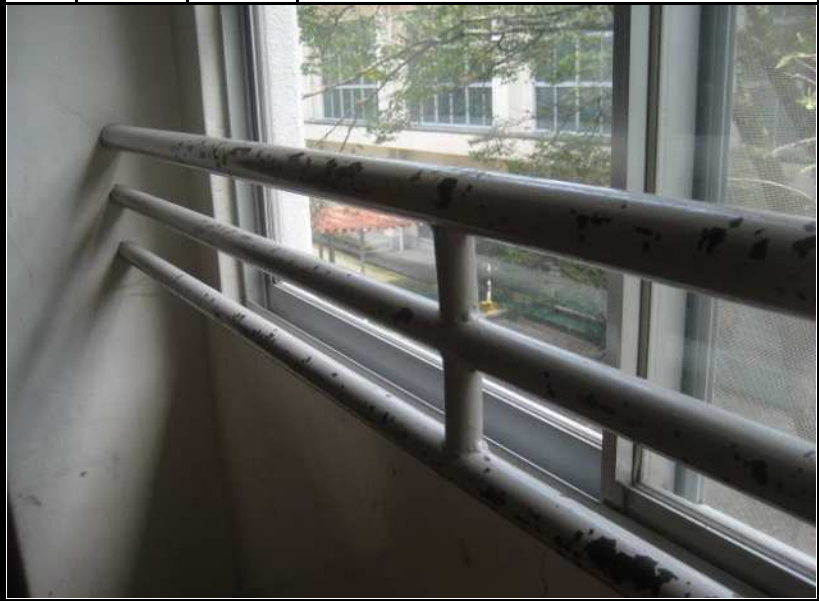
| 部位 | 番号 | 指摘項目 | 点検項目 | 点検結果 |
|---|---|---|---|---|
| | ⑭ | | 不具合 | <input type="checkbox"/> 要是正 <input checked="" type="checkbox"/> その他 |

| 部位 | 番号 | 指摘項目 | 点検項目 | 点検結果 |
|---|---|---|---|---|
| | | | | A棟 |
| | | | | 教室内の窓手摺の塗装剥離 |

| 不具合等を把握した年度 | 不具合等の概要 | 考えられる原因 | 改善(予定) 年月 | 改善措置の概要等 |
|---|---|---|---|---|
| H28 | 教室内窓手摺の塗装剥離 | 経年劣化 | 未定 | 要錆取り再塗装 |

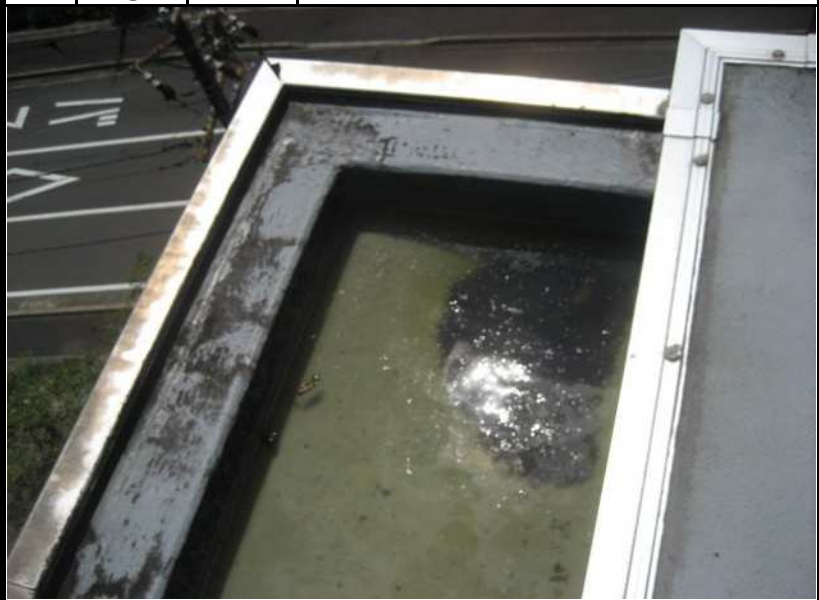
| 部位 | 番号 | 指摘項目 | 点検項目 | 点検結果 |
|---|---|---|---|---|
| | ⑮ | | 不具合 | <input type="checkbox"/> 要是正 <input checked="" type="checkbox"/> その他 |

| 部位 | 番号 | 指摘項目 | 点検項目 | 点検結果 |
|---|---|---|---|---|
| | | | | A棟 |
| | | | | ドレイン詰り (R01) |

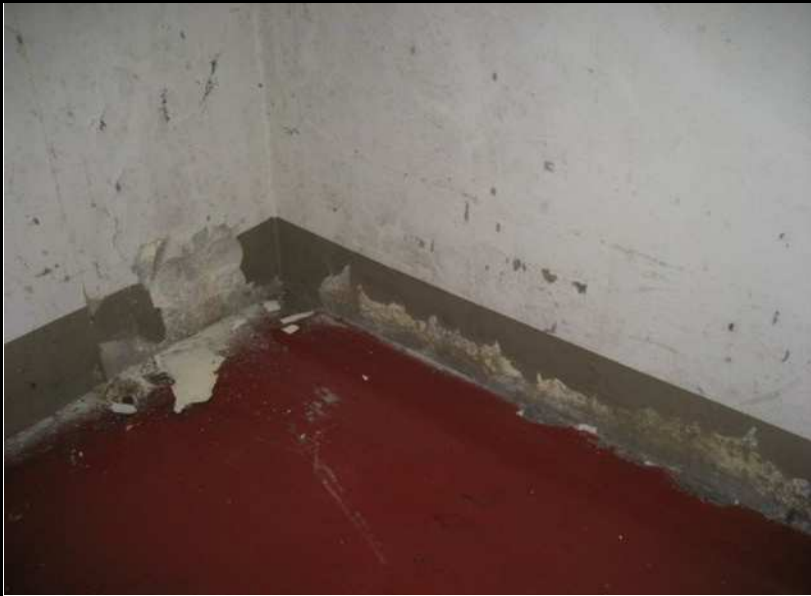
| 部位 | 番号 | 指摘項目 | 点検項目 | 点検結果 |
|---|---|---|---|---|
| | ⑬ | | 不具合 | <input type="checkbox"/> 要是正 <input checked="" type="checkbox"/> その他 |

| 部位 | 番号 | 指摘項目 | 点検項目 | 点検結果 |
|---|---|---|---|---|
| | | | | A棟 |
| | | | | 1階給食受領室の巾木破損 |

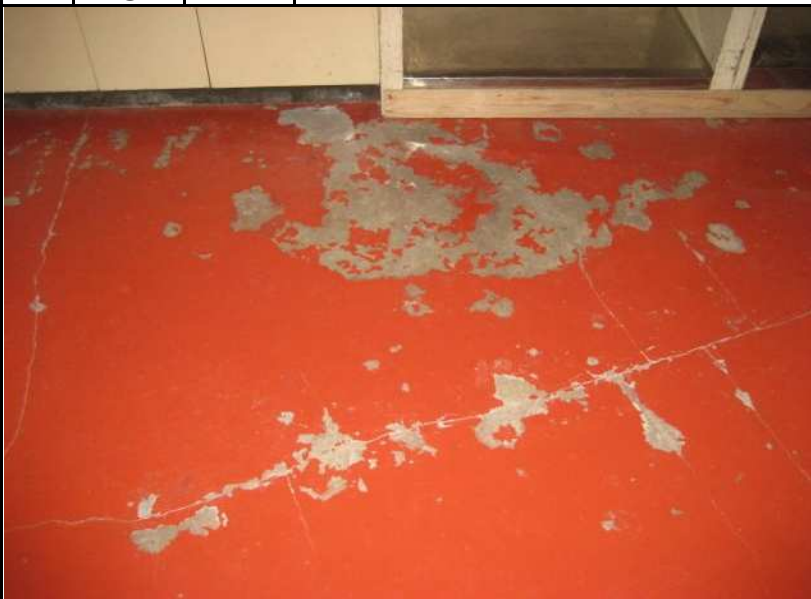
| 部位 | 番号 | 指摘項目 | 点検項目 | 点検結果 |
|---|---|---|---|---|
| | ⑭ | 4-19 | 床躯体等 | <input checked="" type="checkbox"/> 要是正 <input type="checkbox"/> その他 |

| 部位 | 番号 | 指摘項目 | 点検項目 | 点検結果 |
|---|---|---|---|---|
| | | | | A棟 |
| | | | | 1階給食受領室床のビ割れ |
| | | | | 及び塗装剥離 (R04) |

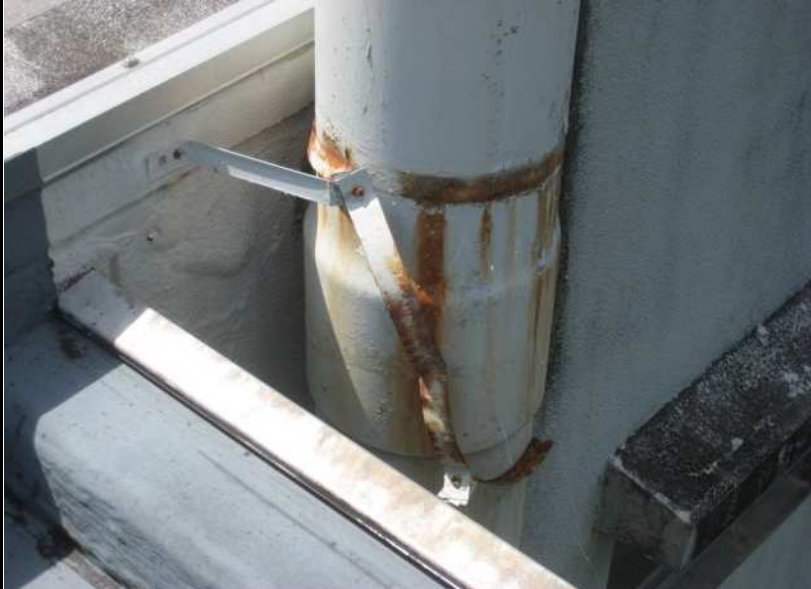
| 部位 | 番号 | 指摘項目 | 点検項目 | 点検結果 |
|---|---|---|---|---|
| | ⑮ | | 不具合 | <input type="checkbox"/> 要是正 <input checked="" type="checkbox"/> その他 |

| 部位 | 番号 | 指摘項目 | 点検項目 | 点検結果 |
|---|---|---|---|---|
| | | | | A棟 |
| | | | | 屋上煙突取付金物破損 |

| 不具合等を把握した年度 | 不具合等の概要 | 考えられる原因 | 改善(予定) 年月 | 改善措置の概要等 |
|---|---|---|---|---|
| R04 | 屋上煙突取付金物が破損 | 経年劣化 | 未定 | 要調査改善 |

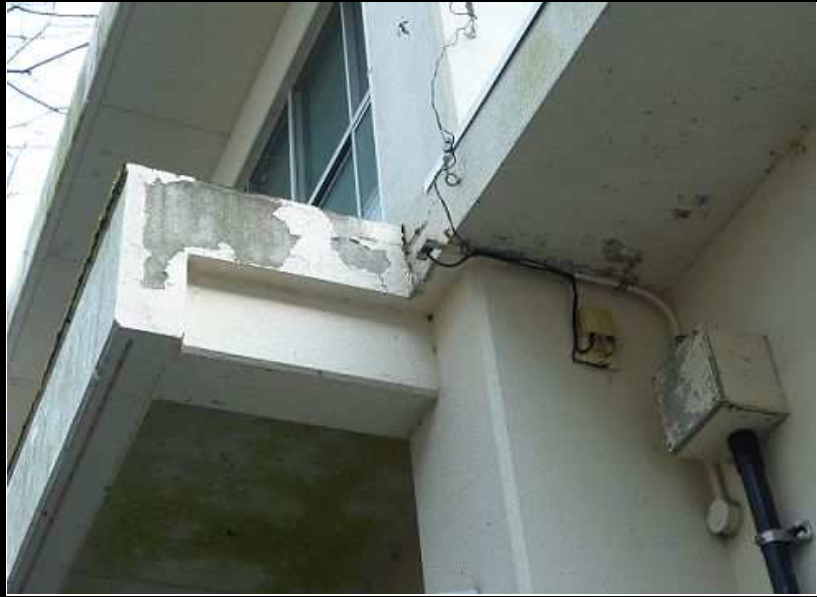
| | ㉑ | 2-10. | 躯体等 | <input checked="" type="checkbox"/> 要是正 <input type="checkbox"/> その他 |

| | | | | B棟 |
| | | | | 外壁にクラック (H28) |

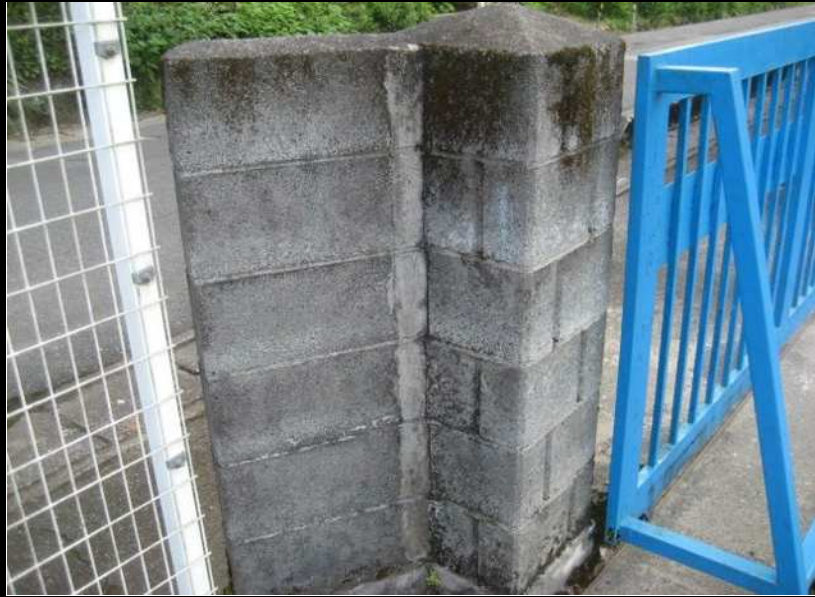
| 部位 | 番号 | 指摘項目 | 点検項目 | 点検結果 |
|---|---|---|---|---|
| | 24 | 1-6. | 敷地 塀・門 | <input checked="" type="checkbox"/> 要是正 <input type="checkbox"/> その他 |

| 部位 | 番号 | 指摘項目 | 点検項目 | 点検結果 |
|---|---|---|---|---|
| | | | | コンクリートブロック 6段積み |

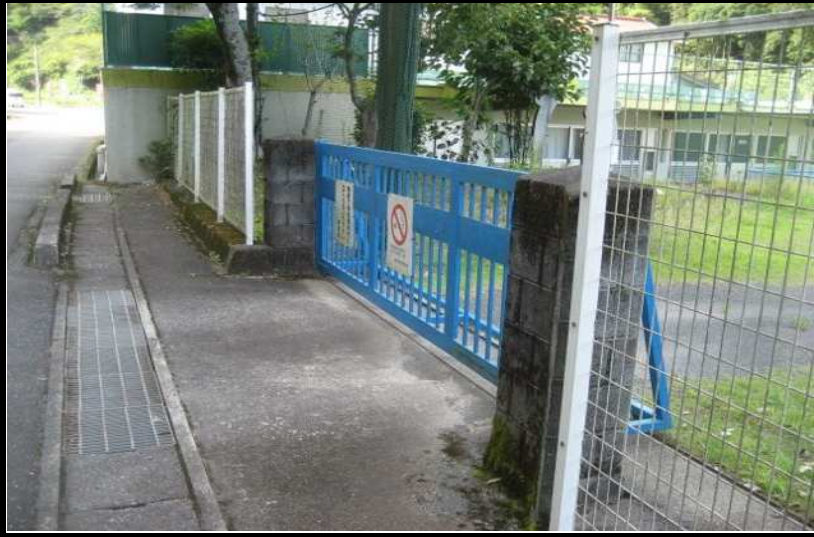
| 項目 | 番号 | 指摘事項 | 点検項目 | 点検結果 |
|---|---|---|---|---|
| | ⑧ | XI(2)① | 西側ブロック塀等 | <input type="checkbox"/> 異常あり <input checked="" type="checkbox"/> 要検討 |

| 項目 | 番号 | 指摘事項 | 点検項目 | 点検結果 |
|---|---|---|---|---|
| | | | | 門柱がコンクリートブロック6段積 |

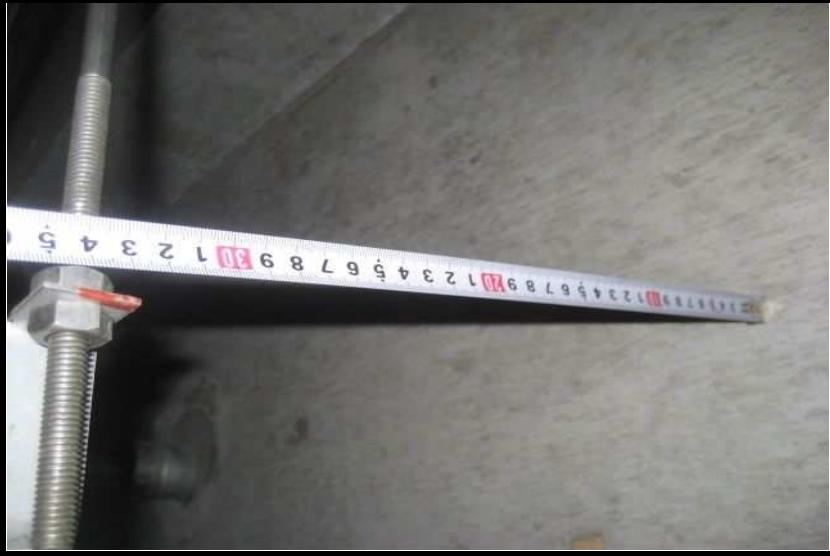
| 項目 | 番号 | 指摘事項 | 点検項目 | 点検結果 |
|---|---|---|---|---|
| | ① | I (2)① | 玄関 天井 在来/軽鉄下地 | <input type="checkbox"/> 異常あり <input checked="" type="checkbox"/> 要検討 |

| 項目 | 番号 | 指摘事項 | 点検項目 | 点検結果 |
|---|---|---|---|---|
| | | | | 1階 玄関 |
| | | | | 端部吊ボルトが躯体と |

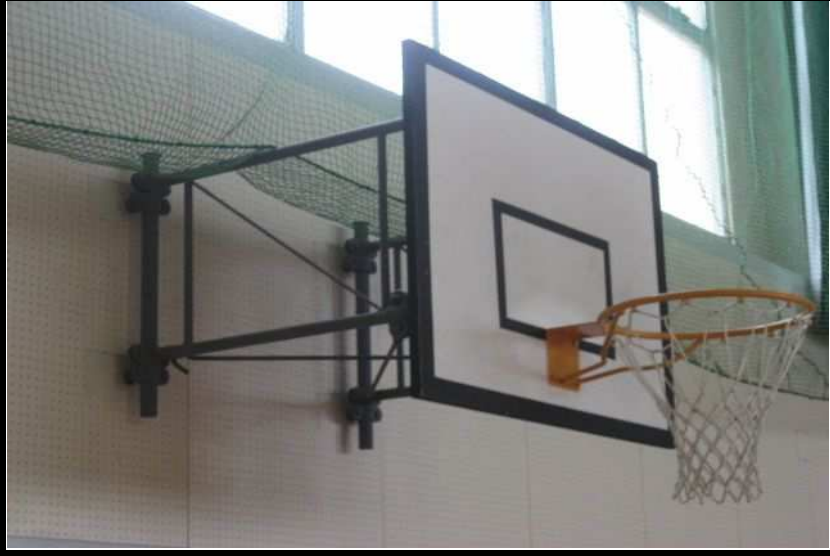
| 項目 | 番号 | 指摘事項 | 点検項目 | 点検結果 |
|---|---|---|---|---|
| | ④ | Ⅵ(1-2)① | 設備機器体育器具(バスケットゴール) | <input type="checkbox"/> 異常あり <input checked="" type="checkbox"/> 要検討 |

| 項目 | 番号 | 指摘事項 | 点検項目 | 点検結果 |
|---|---|---|---|---|
| | | | | 体育館 |
| | | | | 壁付バスケットゴール取付状況 |

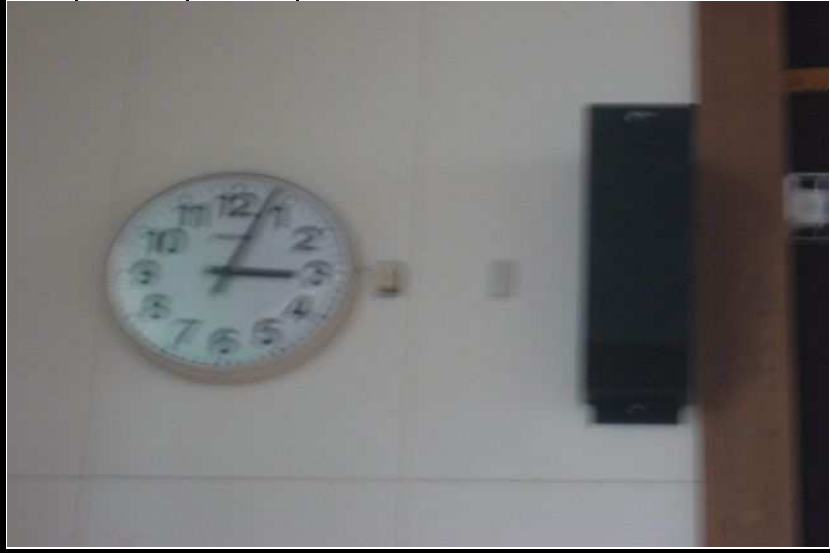
| 項目 | 番号 | 指摘事項 | 点検項目 | 点検結果 |
|---|---|---|---|---|
| | ⑥ | Ⅵ(1-1)① | 体育館内 放送機器(スピーカー等) | <input type="checkbox"/> 異常あり <input checked="" type="checkbox"/> 要検討 |

| 項目 | 番号 | 指摘事項 | 点検項目 | 点検結果 |
|---|---|---|---|---|
| | | | | 体育館 屋内運動場内 |
| | | | | スピーカー・時計が躯体に緊結 |
