04建小81清水中河内小学校

静岡市建築物等定期点検業務

清水中河内小学校

## 定期点検報告書

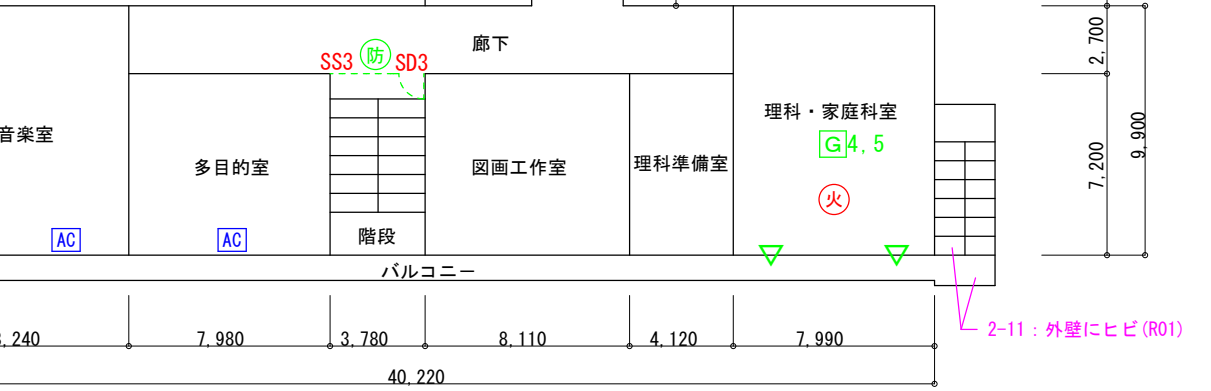
中3階

(建不) : ⑫天井に漏水痕(H28) (設不) : ⑥消火栓配管ラッキング劣化(R01)

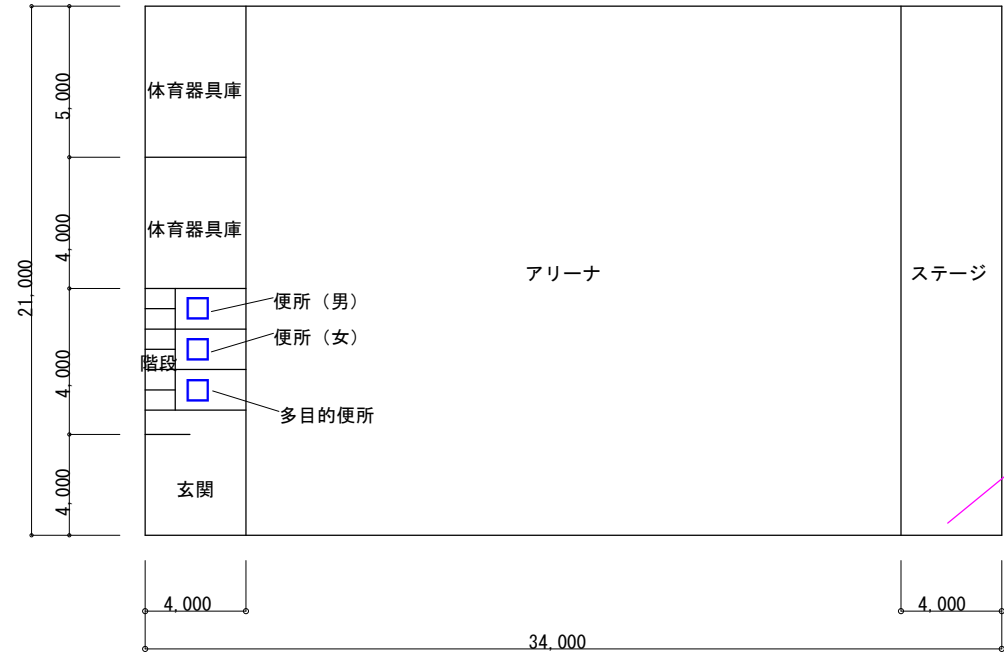
1階

(建不) : 内壁にヒビ、塗膜劣化 (R01)

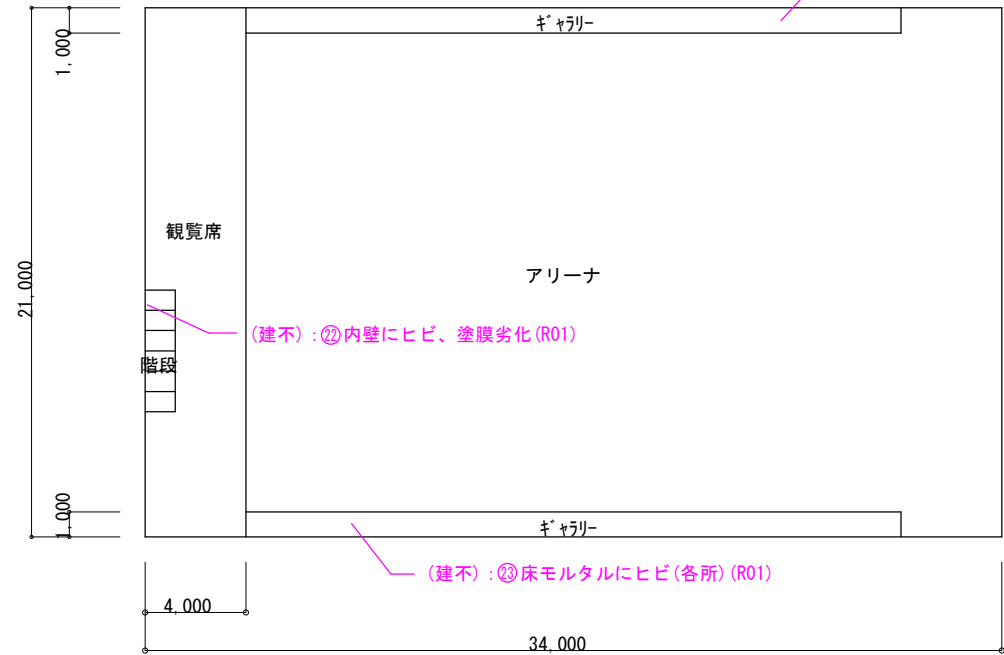
2階

(建不) : 床モルタルにヒビ(各所) (R01)

(建不) : ②内壁にヒビ、塗膜劣化 (R01)

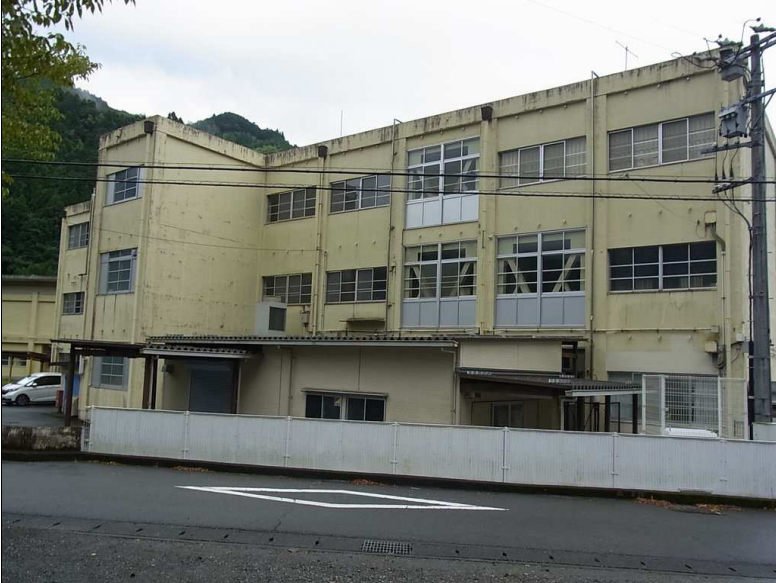
部位	番号	指摘項目	点検項目	点検結果
	2		外観	<input type="checkbox"/> 要是正 <input type="checkbox"/> その他

特記事項
				北面

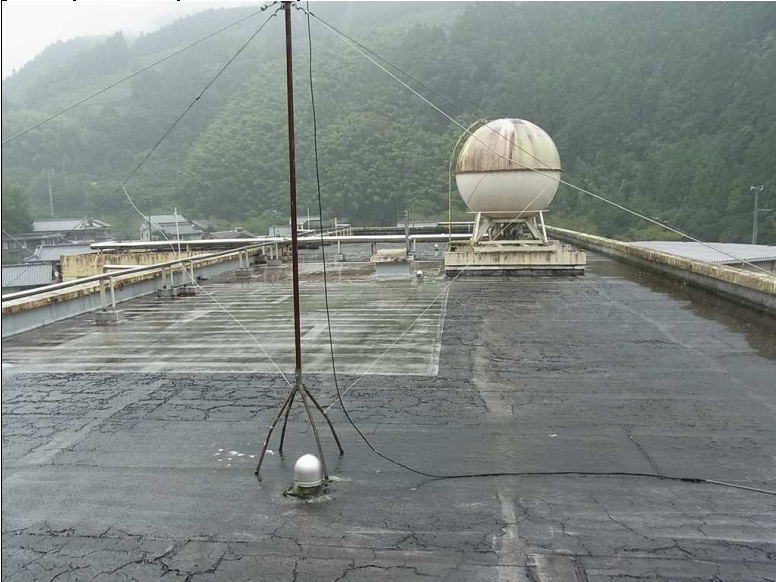
部位	番号	指摘項目	点検項目	点検結果
	3		屋上面	<input type="checkbox"/> 要是正 <input type="checkbox"/> その他

特記事項
				屋根

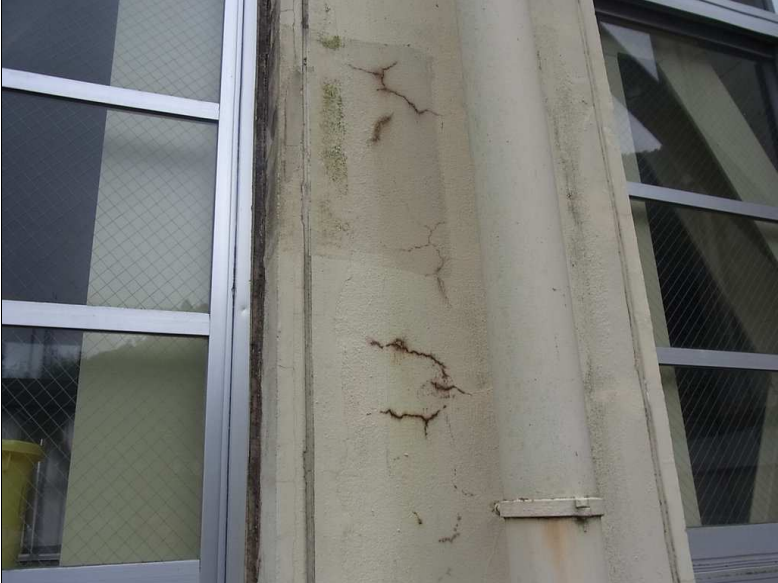
部位	番号	指摘項目	点検項目	点検結果
	5	2(11)	外壁 外装仕上げ材等	<input checked="" type="checkbox"/> 要是正 <input type="checkbox"/> その他

特記事項 外部 北側、西側、外階段外壁にヒビ (R01) 要調査改善

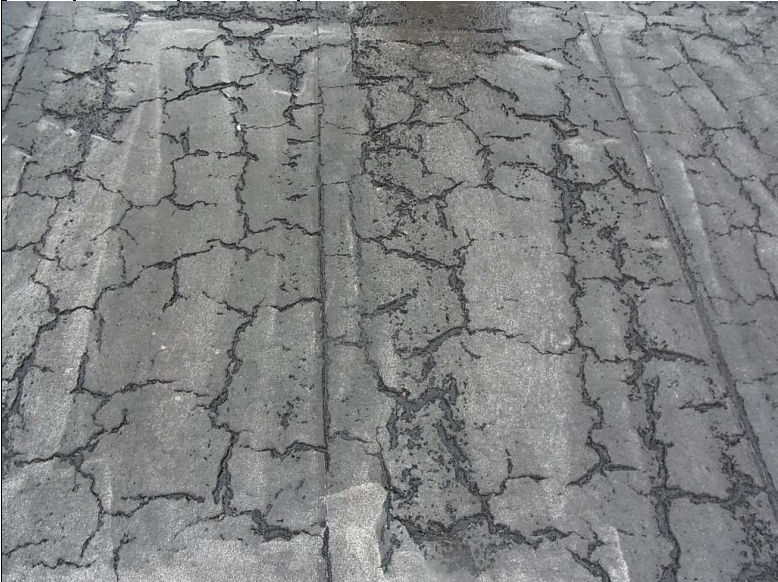
部位	番号	指摘項目	点検項目	点検結果
	6	3(1)	屋上面	<input checked="" type="checkbox"/> 要是正 <input type="checkbox"/> その他

特記事項 屋上 防水層劣化(H28) 要調査改善

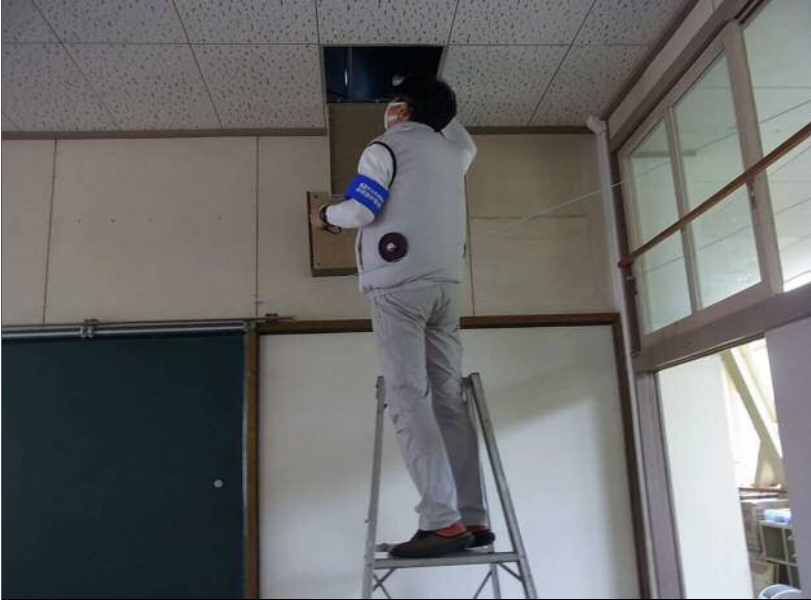
項目	番号	指摘事項	点検項目	点検結果
		①	I (2)①	天井/在来/軽鉄下地

1階普通教室3・4年

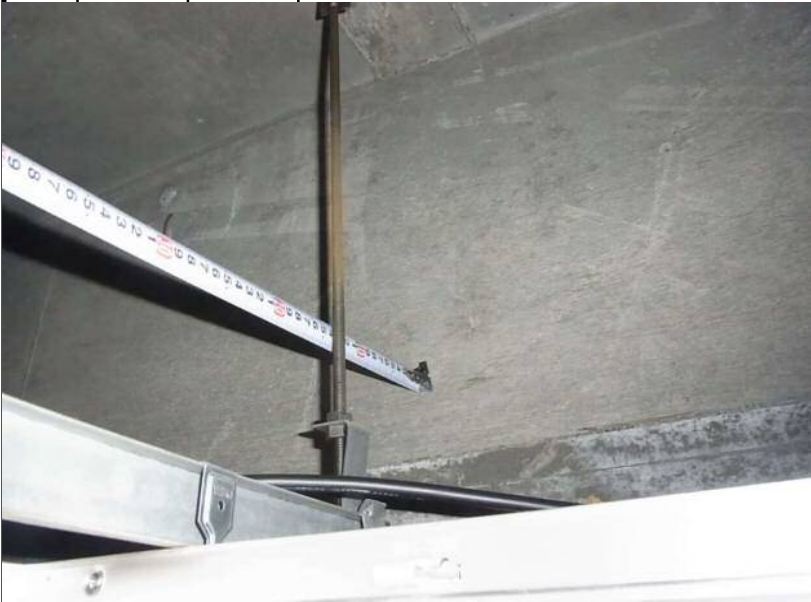
項目	番号	指摘事項	点検項目	点検結果
		②	I (2)①	天井/在来/軽鉄下地

1階普通教室3・4年
