令和7年1月9日 市長定例記者会見 資料1

## 清水庁舎、静岡庁舎の耐震性の評価(最終報告)と今後の対応

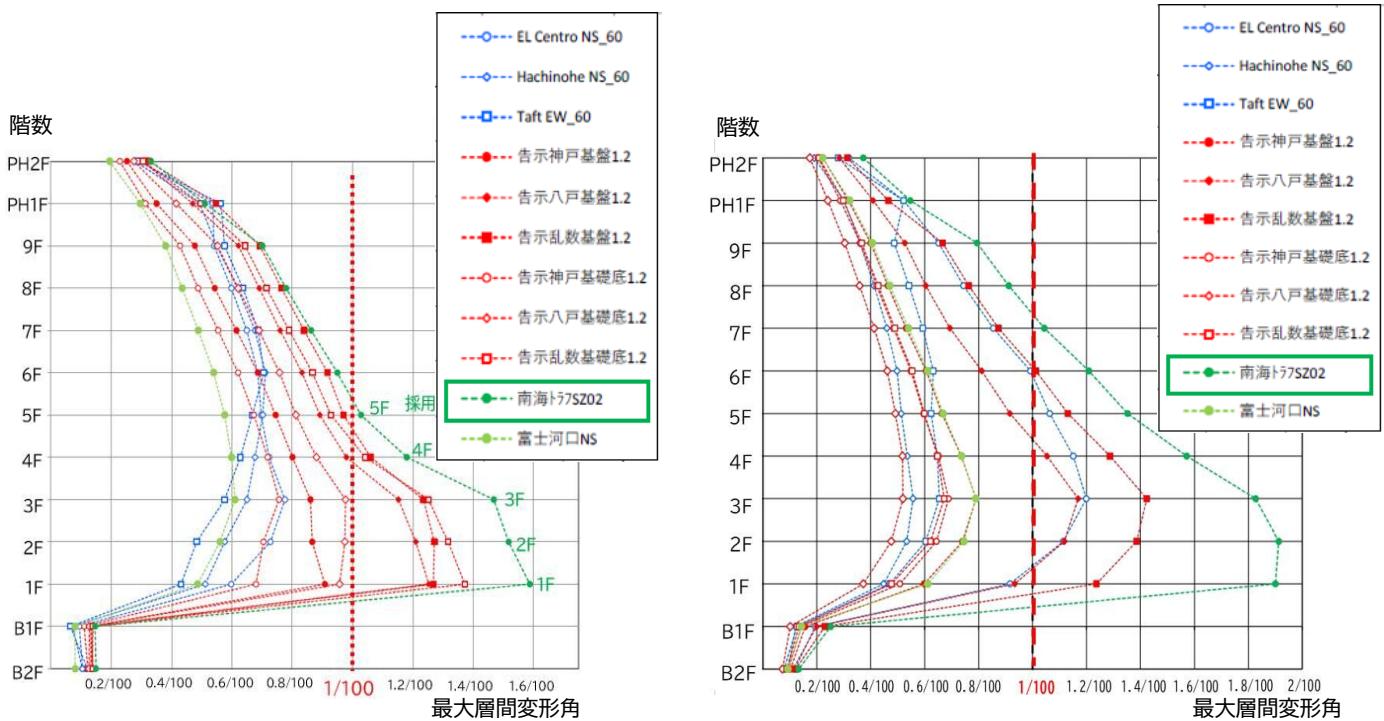
図1：第3段階目の診断結果  
(2024年3月)

図1は、第3段階目の診断結果のグラフである。層間変形角の最大値は、「**南海トラフ SZ02**」の地震波を入れた際の1.6/100であった。

図2は、耐震評定結果のグラフである。層間変形角の最大値は、「**南海トラフ SZ02**」の地震波を入れた際の1.9/100であった。

次に、安全性の目安とした「層間変形角1/100」を超えた階層については、第3段階目の診断結果で「**南海トラフ SZ02**」の地震波を入れた際に1～5階でその基準を超えた。耐震評定結果では「**南海トラフ SZ02**」の地震波を入れた際に1～7階でその基準を超えた。

なお、「**南海トラフ SZ02**」以外の地震波については、第3段階目の診断結果よりも評定結果の方が、各階の層間変形角の値が小さくなった地震波もある。(例えば、「告示八戸基礎底1.2)」

以上のことから、両者の結果は、「**南海トラフ SZ02**」の地震波に対して、層間変形角が1/100を超え、それ以外の地震波に対しては部分的に1/100を超える場合があることから、両者はほぼ同様の結果であると言える。異なる点は、「**南海トラフ SZ02**」の地震波に対して、層間変形角の最大値が「1.6/100程度」から「1.9/100程度」に上昇し、安全性の目安である「層間変形角1/100以下」を超える階層は「1～5階」から「1～7階」に増加したことである。

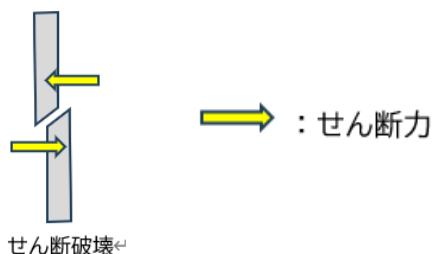
清水庁舎は、一部の壁について、第3段階目の診断では曲げ破壊(注6)することを想定し、解析を行った。評定委員会では、壁の形状から、せん断破壊(注7)となる可能性があるとし、より厳しい条件となるよう壁モデルを変更し、改めて解析を行った。その結果、耐震評定結果では、第3段階目の診断結果に比べ、せん断破壊によるエネルギー吸収能力の減少を考慮するため、より層間変形角が大きくなつた。

(注6) … 曲げ破壊とは、一般的に破壊に至るまでの変形が大きく、材料に粘りがある破壊形態。

(注7) … せん断破壊とは、破壊までの変形が小さく粘りが乏しい破壊形態。

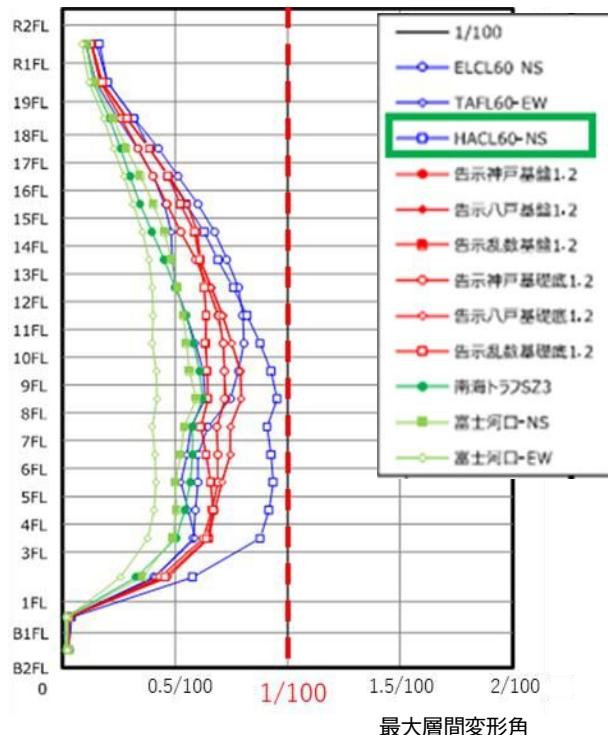
図6：2023年度時刻歴応答解析結果

2023年度の時刻歴応答解析結果と同様、時刻歴応答解析における安全性の目安である「層間変形角1/100以下」をいずれの場合にも満たしており、一定の耐震性能を有することが確認された。

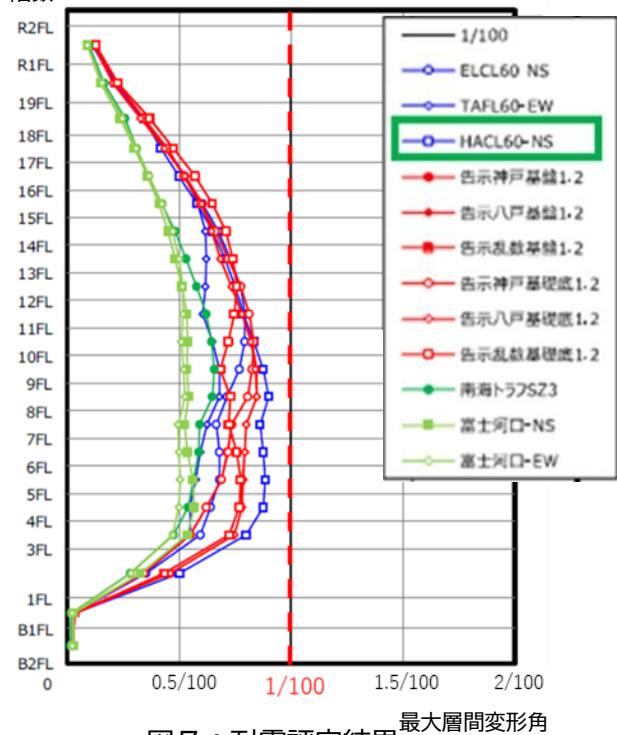
図7：耐震評定結果

耐震評定委員会からは、庁舎の壁材の構造的な特性について、2023年度の解析では、建設時の設計に使ったバイリニアモデル（注8）を採用していたが、壁のひび割れ等を考慮するトリリニアモデル（注9）の方が、実際の庁舎の部材特性により近いとの理由から、変更したもので計算すべきとの指摘があった。モデルを変更して解析した結果を図7に示す。各地震波を入れた時の数値が若干変化したものの、いずれの場合もその値は層間変形角1/100以内となっている。

今後の対応としては、現在、解析によって判明した損傷が予想される梁の補強や、被災後にも庁舎の機能を継続して利用できるようにするために、建物全体の揺れをさらに抑える補強方法の検討を行う。また、補強範囲を考慮し、設備等の更新時期の見直しを併せて実施する。

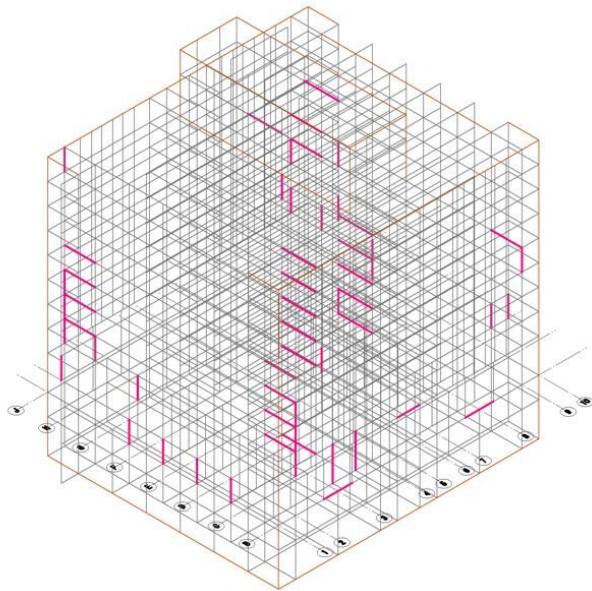
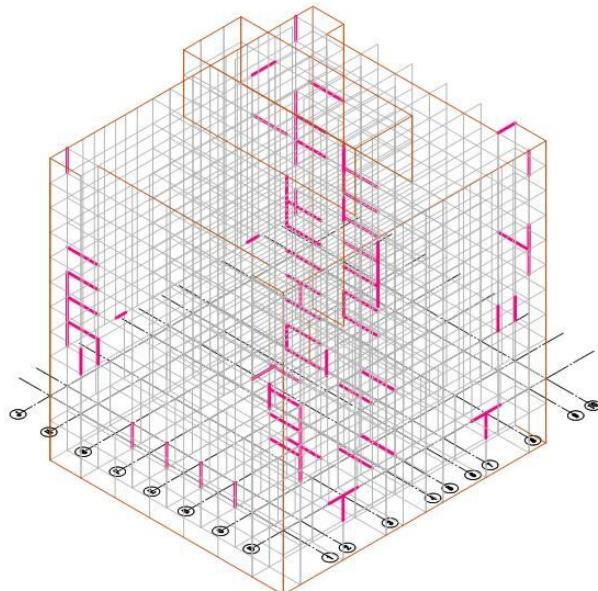
清水庁舎は入力した地震波のうち南海トラフ地震を入れた際に、部材に大きな損傷を受ける。その際にせん断破壊が生じる部材をピンク色で示している。

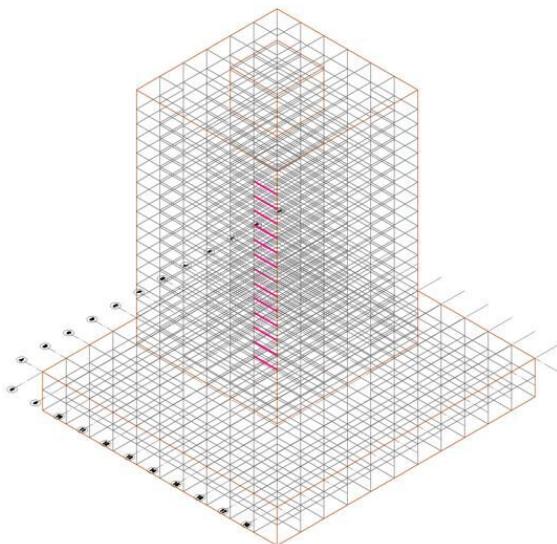
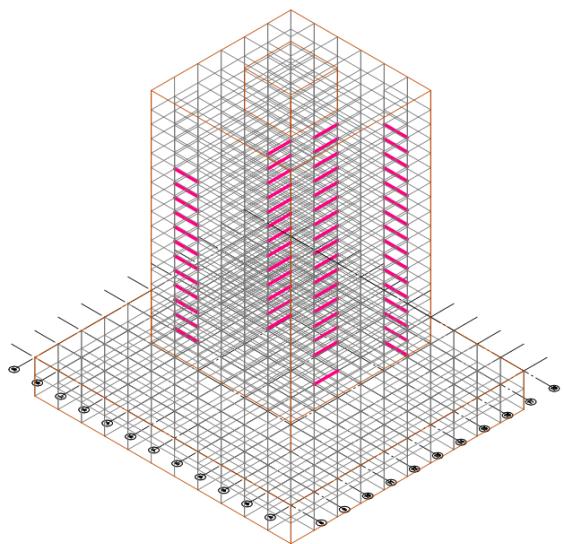
静岡庁舎は、入力した地震波のうち、観測波八戸地震を入れた際に、部材に大きな損傷を受ける。その際にせん断破壊が生じる部材をピンク色で示している。

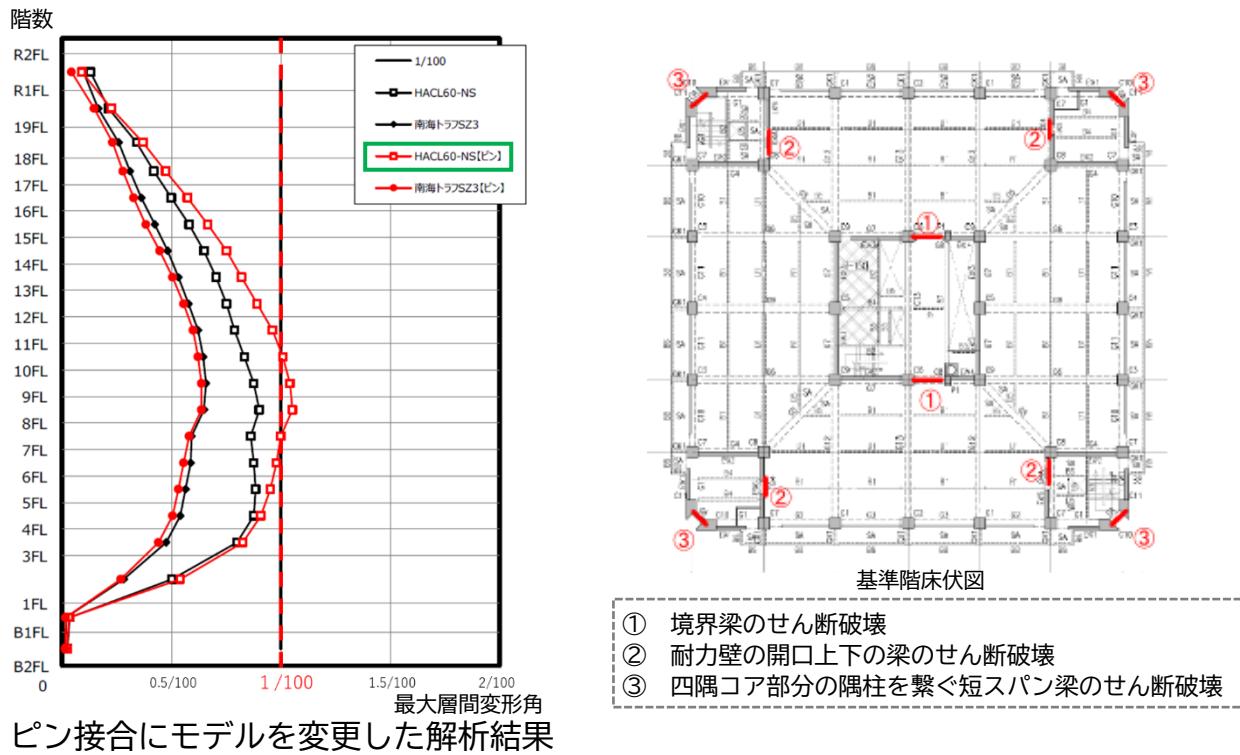
コア壁の開口上下にある短スパン梁（基準階床伏図②部分）は、地震時の変形量が大きいが粘りが強く破壊に至らない。そのため評定委員会から、その部材が仮に損傷した場合を想定し、当周辺部材への影響を確認するよう指摘があった。モデルを変更して解析した結果、周辺部材が損傷するなどの影響は低いと確認された。なお、その際に層間変形角がX方向 1/95 (1.05/100 程度) Y方向 1/96 (1.04/100) と 1/100 を若干超える数値が出たが、あくまでも周辺部材への影響を確認するために行なったものであるため、この数値は結果として取り扱わない。
