3章 点検報告事例

○突出看板

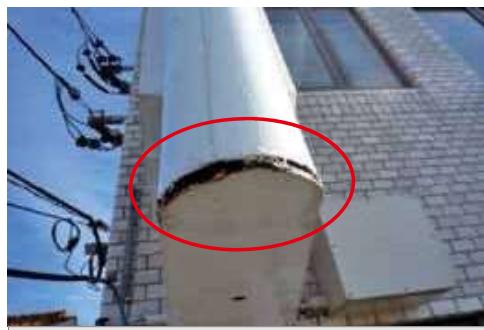
⑩ 側 板

腐食により隙間が出来た状態
→部材の取替えが必要

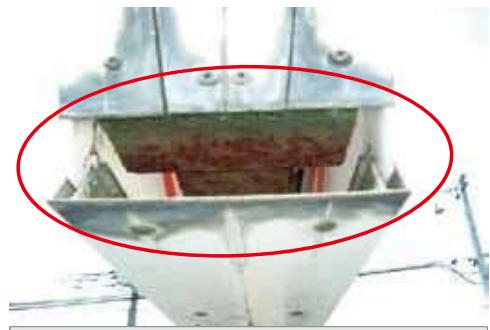
ビスの劣化により脱落している状況
→撤去・取替えが必要

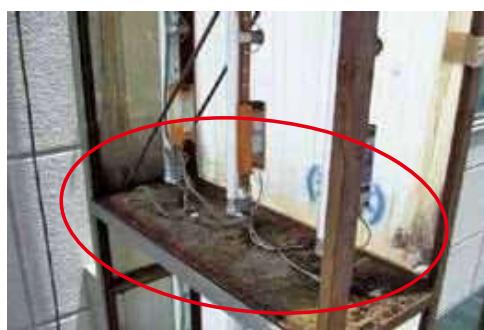
⑪ 内部鉄骨

全体的に腐食し劣化している状態
→撤去・取替えが必要

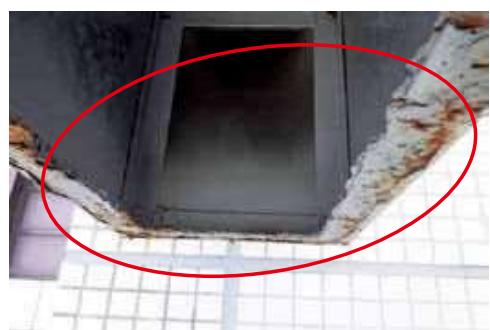
底部鉄骨の腐食により、欠損した状態
→撤去・取替えが必要

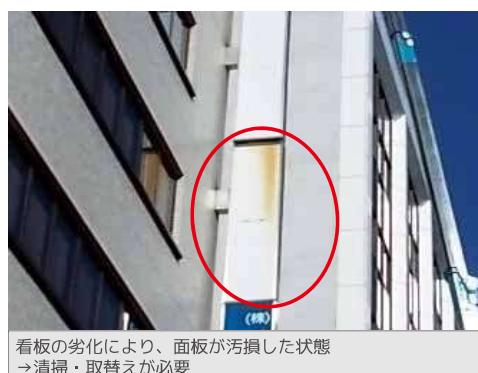
看板の劣化により、面板が汚損した状態
→清掃・取替えが必要

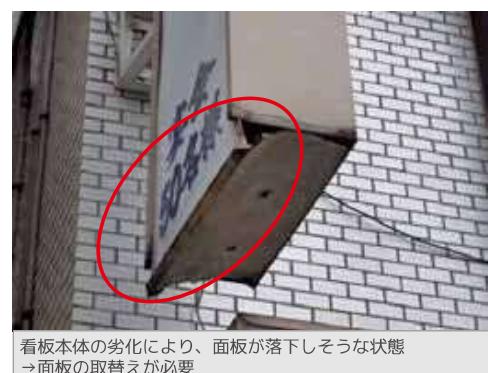
看板本体の劣化により、面板が落下しそうな状態
→面板の取替えが必要

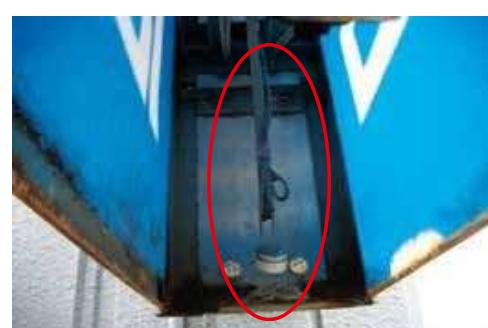
腐食により、照明器具が破損している状態
→器具の取替えが必要

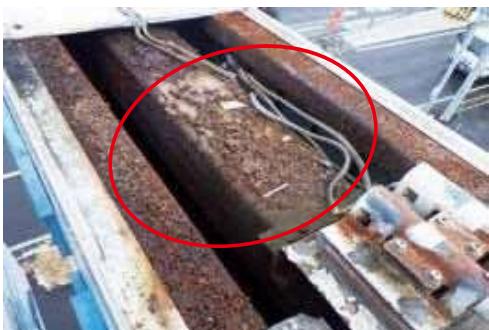
① 内部鉄骨

内部鉄骨の腐食が進行し、劣化した状態
→強度の確認、撤去・取替えを検討

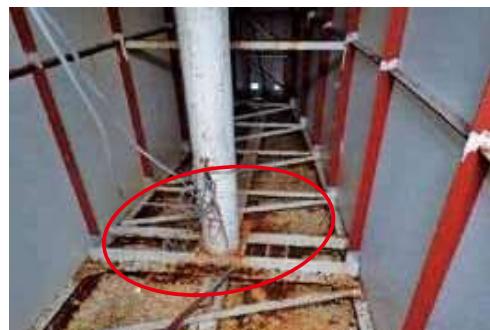
内部鉄骨の腐食が進行し、劣化した状態
→錆の除去、防錆処理が必要

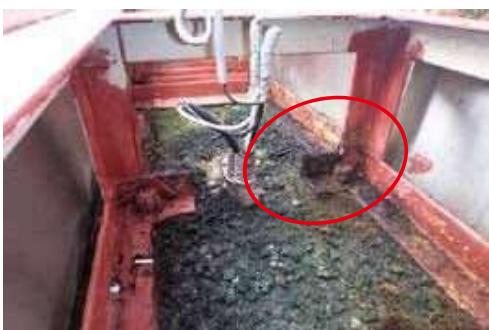
② 広告板底部

内部鉄骨の腐食が進行し、劣化した状態
→強度の確認が必要

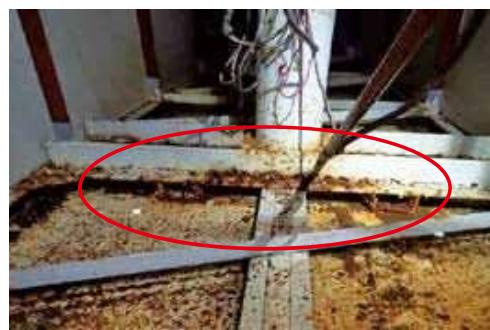
内部鉄骨の腐食が進行し、劣化した状態
→錆の除去、防錆処理が必要

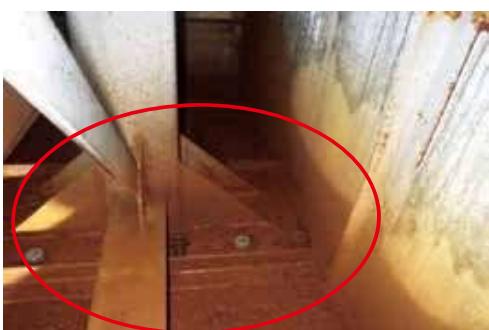
③ 水抜き穴

水抜き穴が無く、底部が全般的に腐食している状態
→部材の取替え、錆の除去、水抜き穴の開け直しが必要

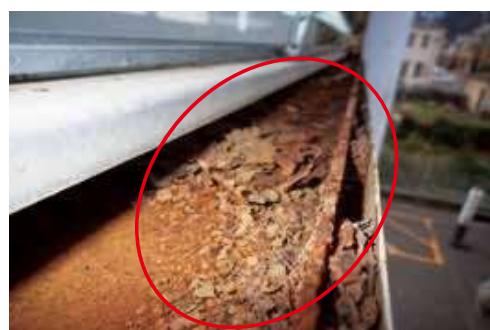
滞水により、腐食が進行している状態
→部材の取替えが必要

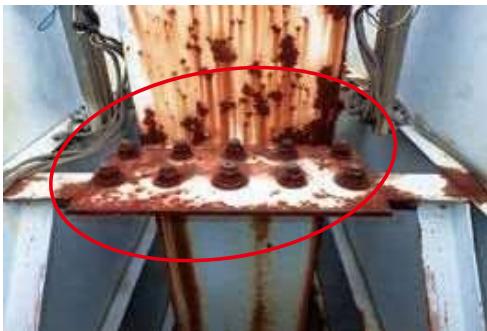
④ 支柱 広告板接合部

鉄骨の腐食が進行し、劣化した状態
→強度の確認、防錆処理が必要

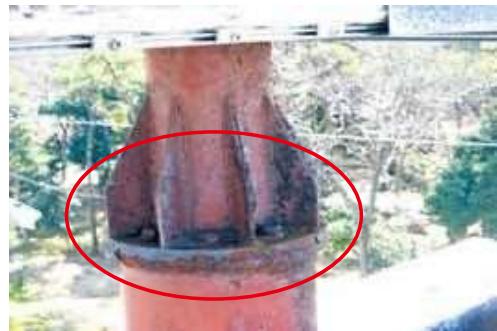
鉄骨の腐食が進行し、劣化した状態
→強度の確認、防錆処理が必要

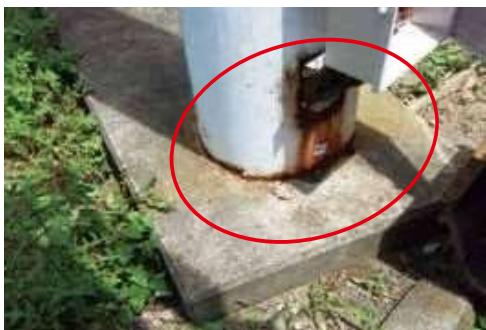
⑦ 支柱根元

柱根元の腐食が進行している状態
→強度の確認が必要

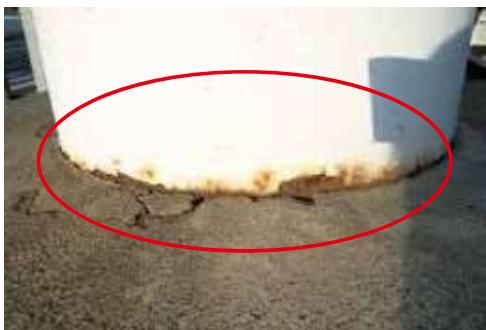
⑧ 基礎部分 根巻き

柱と基礎部の隙間が空いている状態
→錆の除去、根巻きの補修が必要

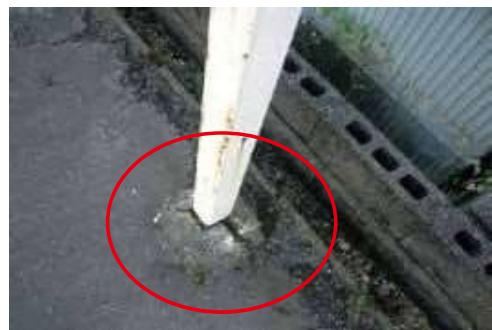
根巻きが割れ、柱根元が腐食しやすい状態
→根巻きの補修が必要

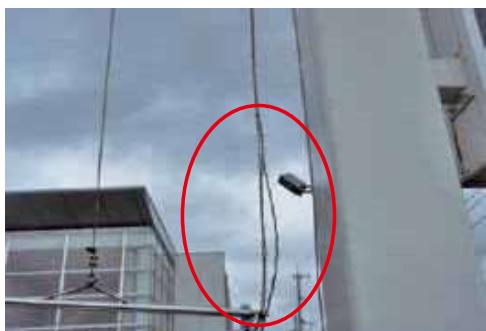
⑨ 付属部材

懸垂幕用ワイヤが破断している状態
→ワイヤの取替えが必要

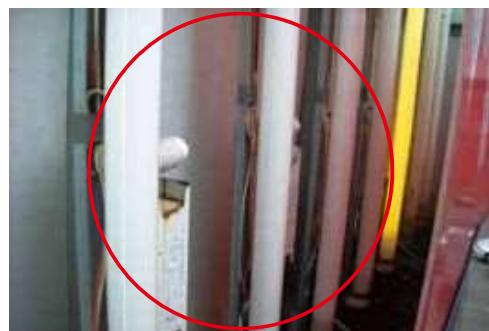
⑩ 電材

内部蛍光灯の不点灯
→蛍光灯の取替えが必要

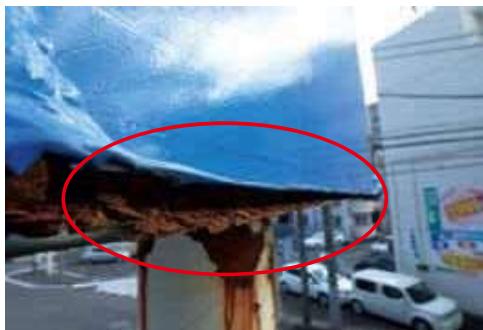
⑪ 表示面板

腐食により、隙間が出来た状態
→撤去・取替えが必要

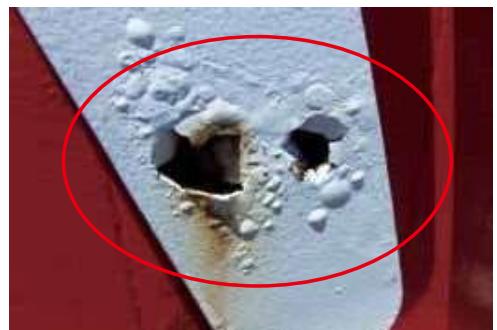
凸文字内部の腐食により、穴があいた状態
→撤去・取替えが必要

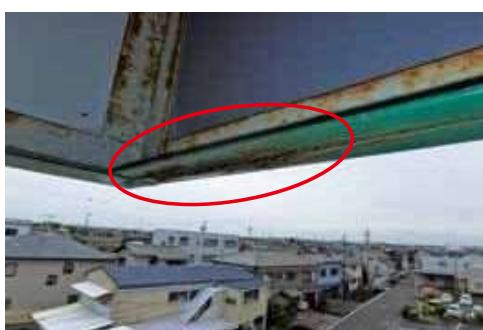
⑫ 表示面板抑え

腐食により、劣化した状態
→部材の取替えが必要

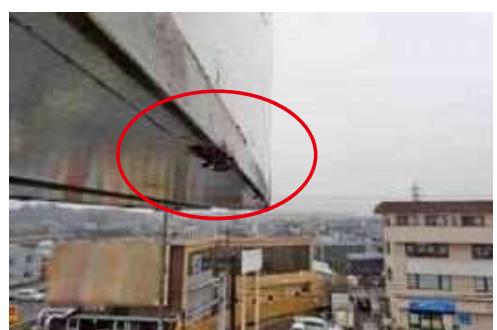
腐食により、劣化した状態
→部材の取替えが必要

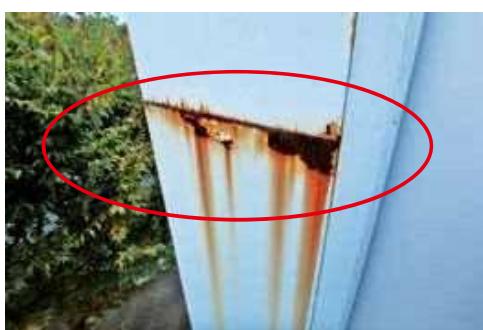
⑬ 側 板

側板つなぎか腐食により、劣化した状態
→錆の除去、防錆処理が必要

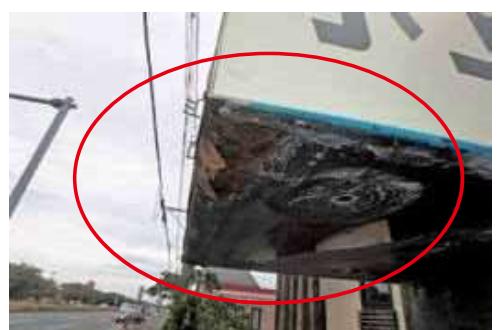
腐食で側板が欠損した状態
→部材の取替えが必要

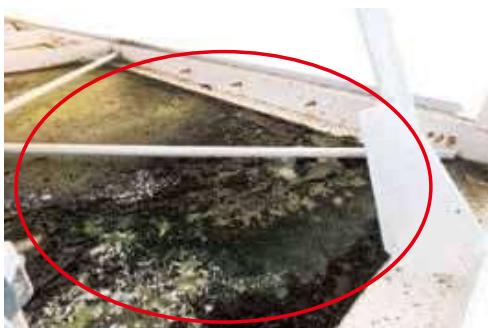
苔・錆により水抜き穴がふさがった状態
→苔・錆の除去、水抜き穴の穴開けが必要

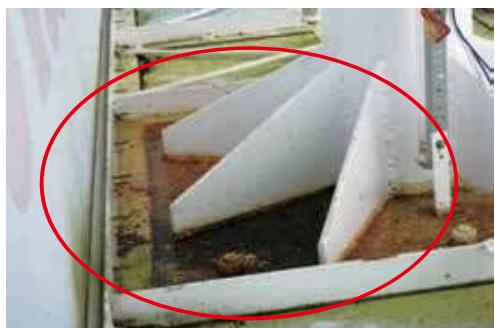
苔・錆により水抜き穴がふさがった状態
→苔・錆の除去、水抜き穴の穴開けが必要

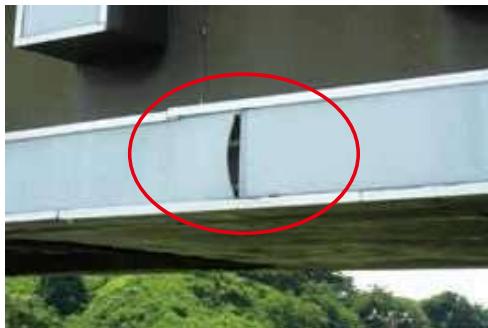
面板が変形し、欠損した状態
→面板の撤去、取替えが必要

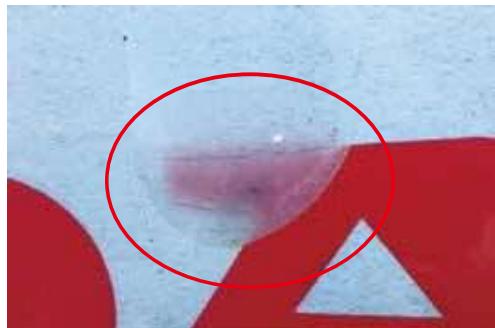
表示面に雨水が溜まっている状態
→面板の撤去、取替えを検討

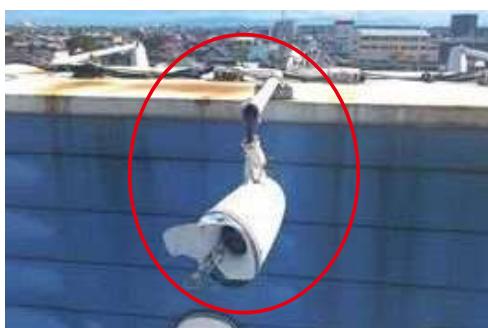
劣化により照明器具が脱落している状態
→器具の撤去、取替えが必要

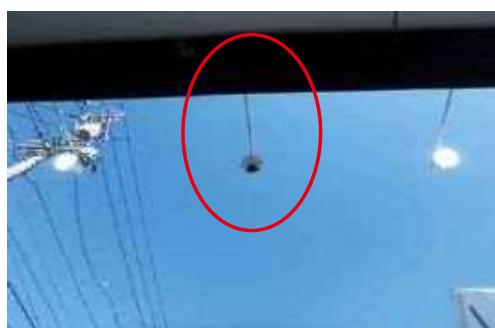
照明器具がショートし、不点している状態
→照明器具の、取替えが必要

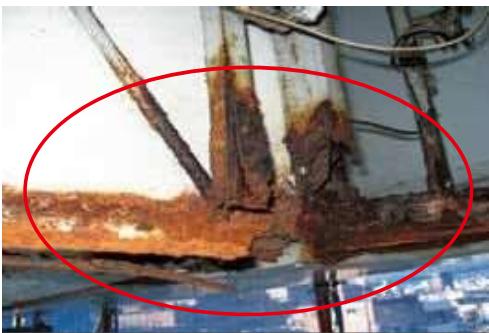
① 内部鉄骨

プレートの腐食が進行し、劣化した状態
→撤去・取替えが必要

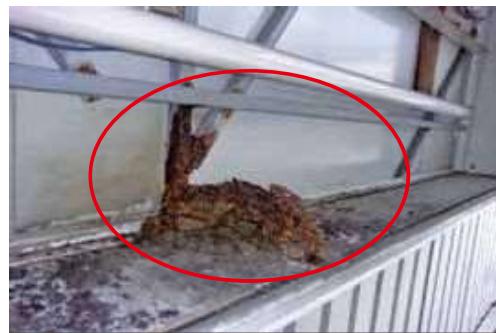
接合部のアングル、ボルトナットの腐食が進行し、
劣化した状態→撤去・取替えが必要

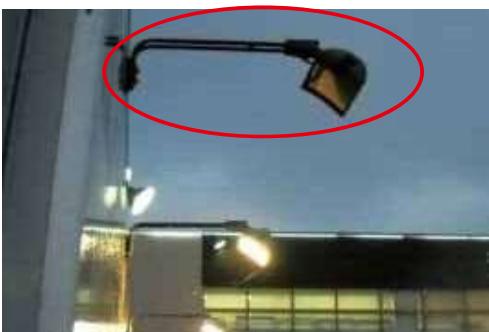
② 電材

照明器具の不点灯
→照明の取替えが必要

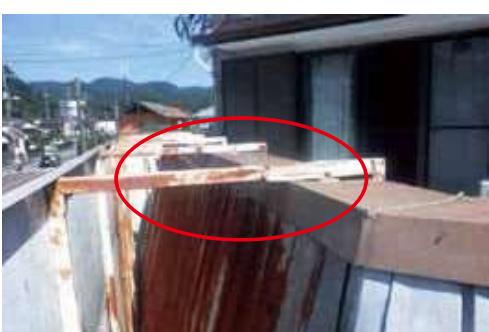
③ 付属部材

壁面看板補強材の腐食による劣化した状態
→補強材の取替えの検討

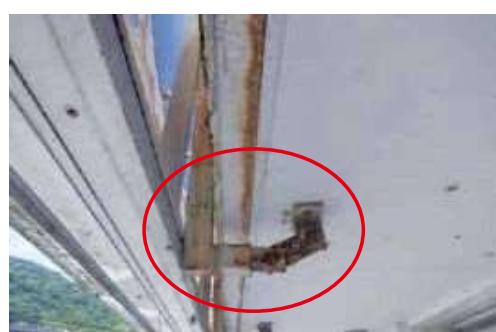
壁面看板補強材の腐食による劣化した状態
→補強材の取替えの検討

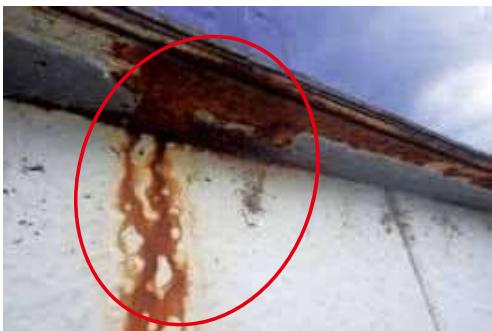
⑦ 壁面

錆だれにより外壁を汚損した状態
→錆の除去、防錆処理が必要

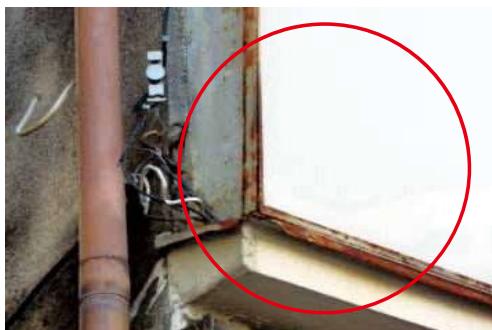
⑧ 表示面板押え

面板押えが腐食・変形した状態
→撤去・取替えが必要

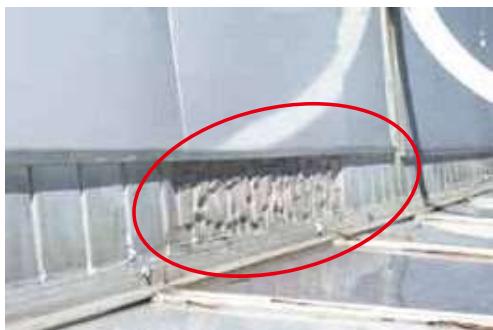
面板押えが変形した状態
→部材の取替えが必要

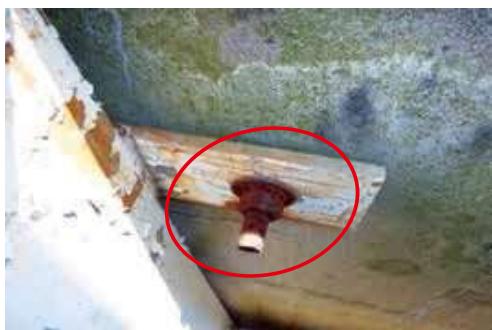
⑨ アンカーボルト

アンカーボルトが腐食し、劣化した状態
→強度の確認が必要

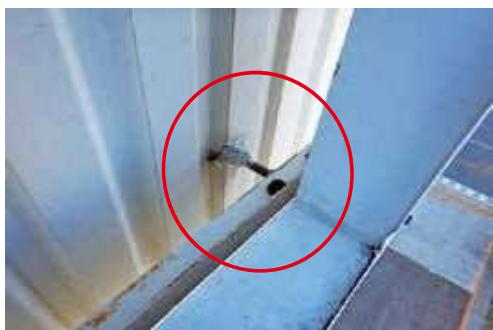
アンカーボルト周囲のコーティングが劣化した状態→シーリングの打ち直しの検討

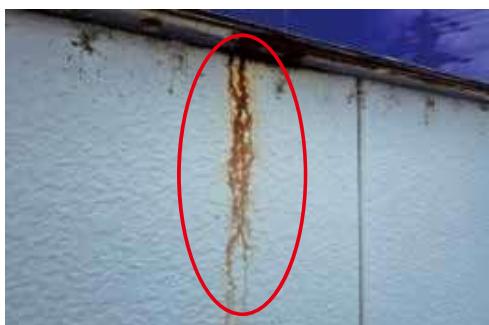
外壁への錆だれ
→看板内部の確認が必要

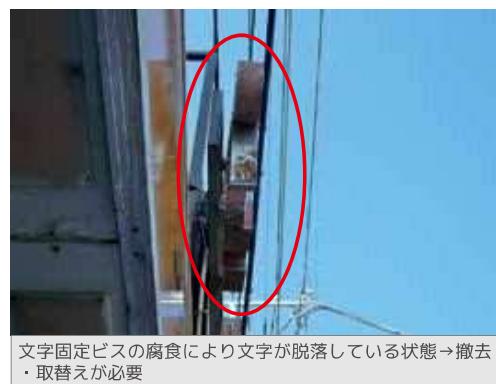
文字固定ビスの腐食により文字が脱落している状態→撤去・取替えが必要

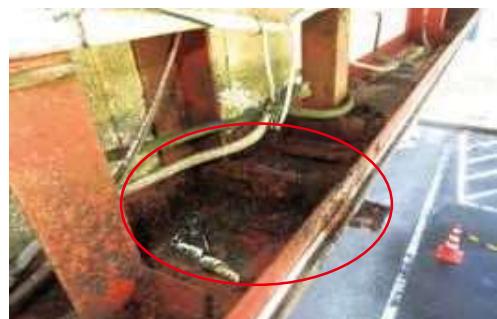
苔・鏽により水抜き穴がふさがった状態
→苔・鏽の除去、水抜き穴の穴開けが必要

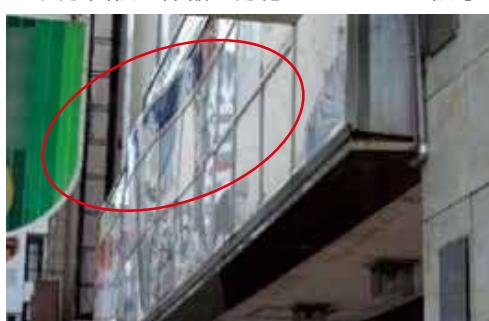
面板が変形し、劣化した状態
→撤去・取替えの検討

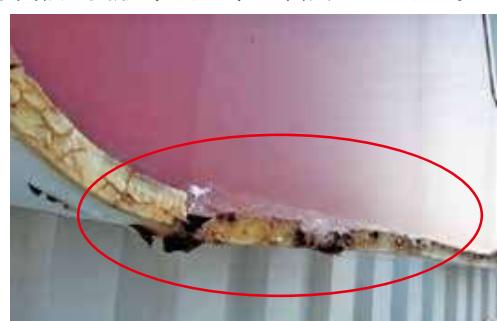
面板押え及び面板が劣化した状態
→撤去・取替えの検討

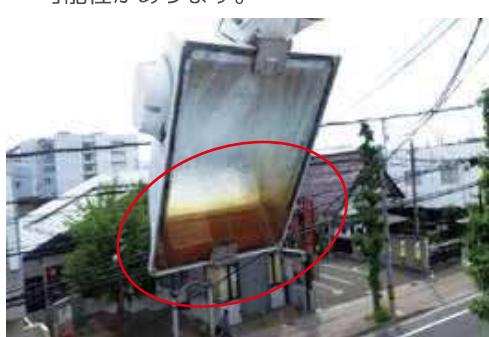
照明器具内部の滯水よりランプが不点している状態 →器具の取替えが必要

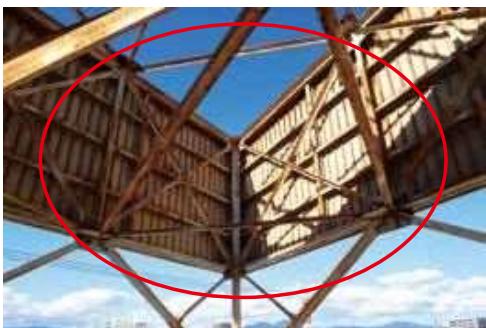
① 支柱 鉄骨構造部

鉄骨全体に錆が発生し、劣化した状態
→錆を除去する

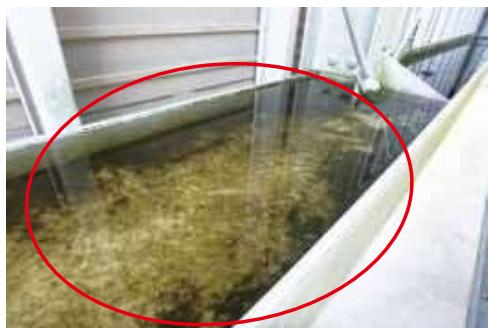
H型鋼の梁材に雨水が溜まつた状態
→水抜き穴を開ける

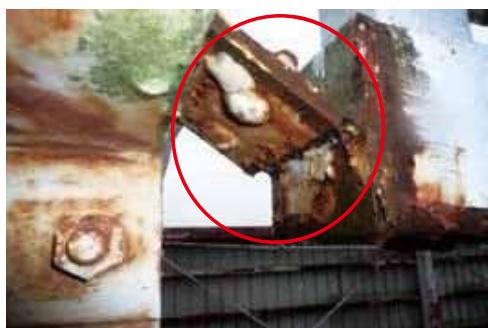
水平材接合部が自重により、変形した状態
→部材の取替えが必要

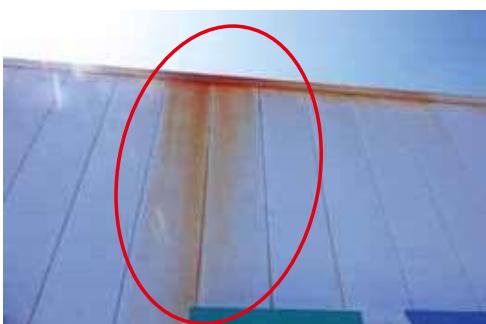
③ 額縁(外周部分)

額縁が腐食し、面板に錆が垂れた状態
→部材の取替えを検討

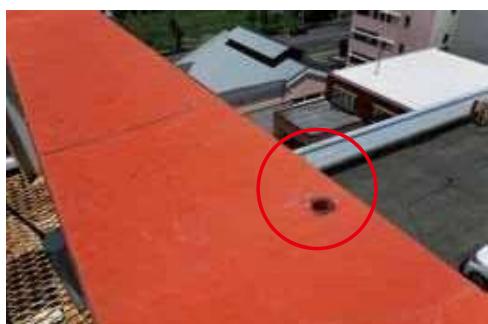
額縁の固定ビスが腐食した状態
→ビスの取替えが必要

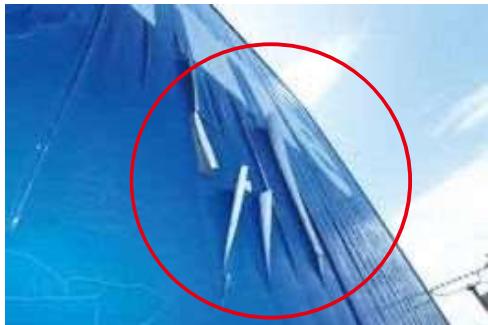
④ 表示面板

表示フィルムの剥離が進行した状態
→張り替えが必要

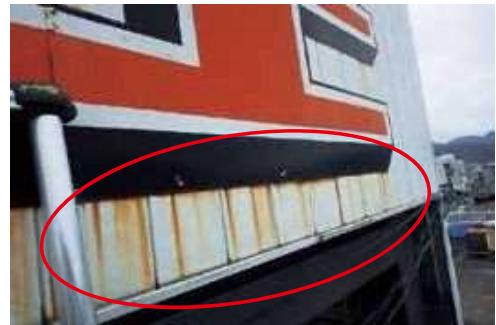
切板文字が劣化し、面板に錆が垂れた状態
→錆を除去する

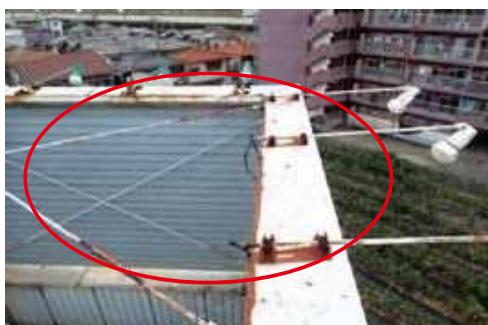
⑤ 電材

照明器具取り付け部が腐食した状態
→錆を除去し、取替えが必要

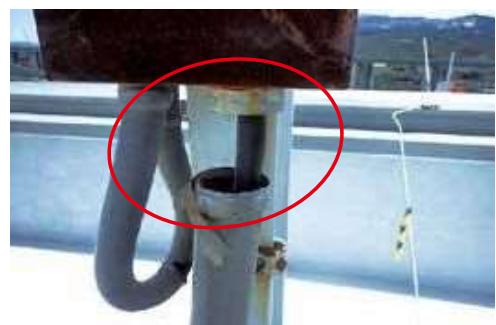
電気配管が脱落した状態
→つなぎ直す又は取替えが必要

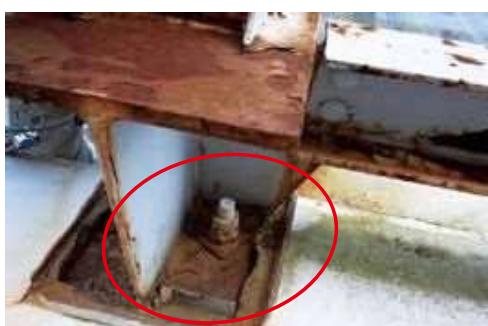
⑥ アンカーボルト

ボルト周囲の腐食が進行した状態
→強度の確認及び錆の除去が必要

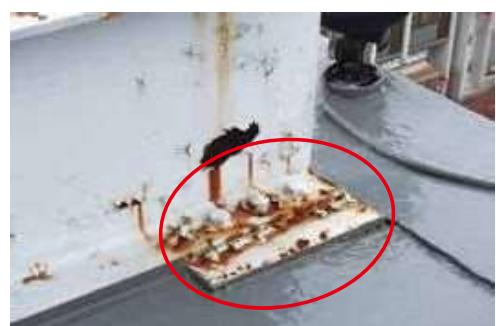
ボルト周囲が腐食し始めた状態
→錆の除去及び防錆処理が必要

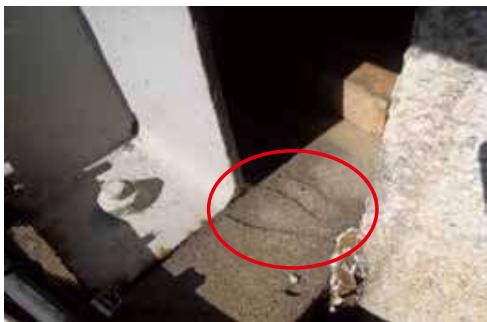
⑦ 基礎部分 根巻

基礎部のクラックにより、漏水しやすい状態
→クラック深度を確認し、クラックを塞ぐ

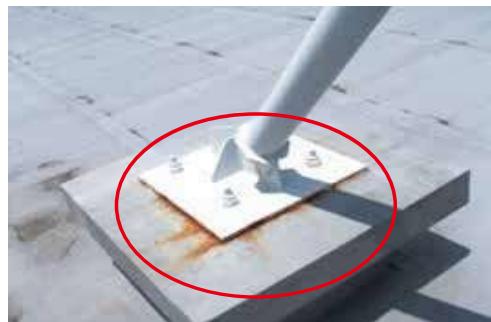
ベースプレートの腐食により、シート防水が劣化した状態→防水の施工業者と協議し対処する

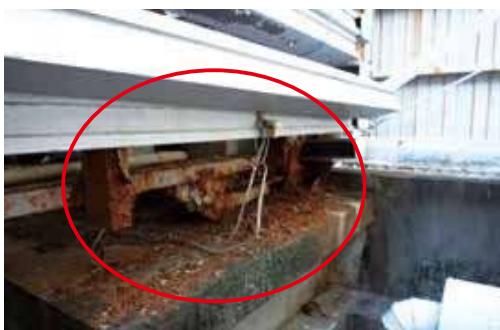
支柱根元の腐食が進行し、劣化した状態
→強度不足の場合、撤去・取替えが必要

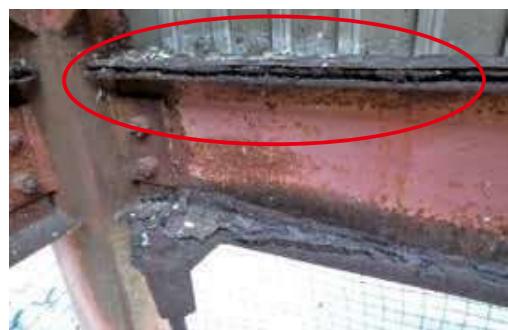
梁材の腐食が進行し、肉厚が減少した状態
→強度不足の場合、撤去・取替えが必要

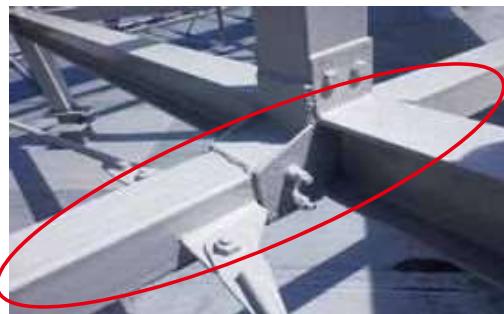
角パイプを水平材に使用。塗装されて外観は良好な状態。
(パイプ内部は右写真)

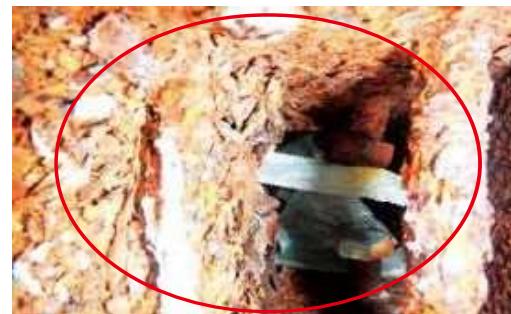
角パイプ内部、腐食が進行している状態
→強度不足の場合、撤去・取替えが必要

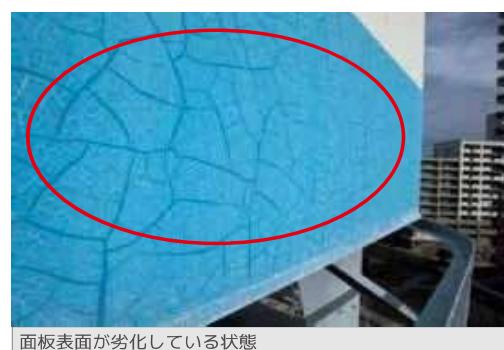
面板表面が劣化している状態
→面板の取替えの検討

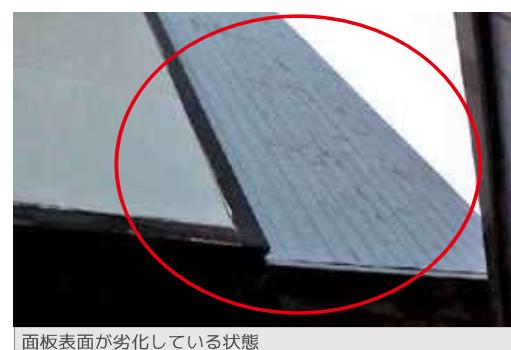
面板表面が劣化している状態
→面板の取替えの検討

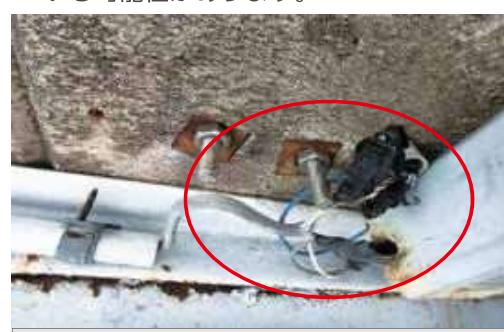
配線が劣化している状態
→配線の取替えが必要

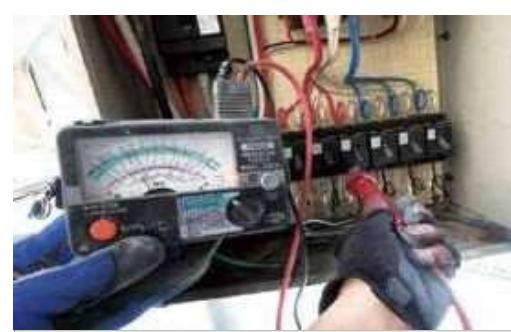
絶縁抵抗計にて漏電チェック
→漏電が確認されれば原因の追求が必要
