令和3年度

工事監査結果報告書

令和4年2月28日

静岡市監査委員  
同  
同  
同

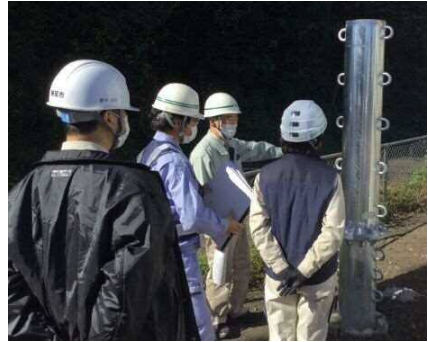
て問題はなかった。排水のU字溝<sup>3</sup>の設置の際、バックホウ<sup>4</sup>で移動していたが、専用の吊具を装備、作業していた。また、崩壊土砂防護柵のループフェンスEタイプの施工状況を記録写真で、出来形を現場で確認した。

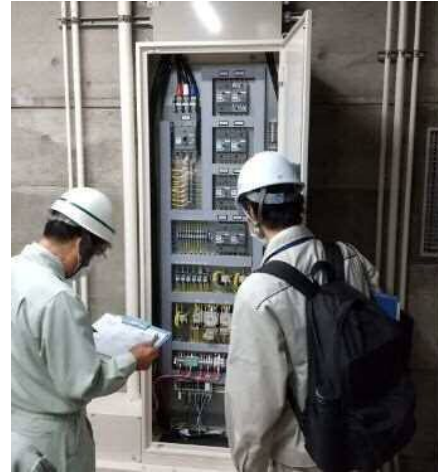
受水槽、圧力給水ポンプ、屋内消火栓ポンプ、湯沸器、衛生器具等は設計図どおりに設置されていた。また、給水、排水、ガス配管等は耐震基準に沿って敷設され、防火区画の貫通処理も基準どおりに施工されていた。
