その他報告事項

○ 下水道管路の全国特別重点調査について

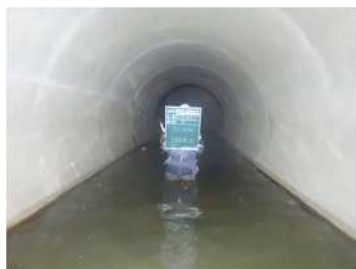
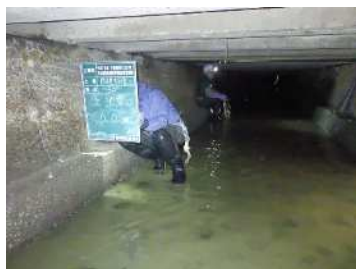
管路内目視調査

- ・管路の中を目視やテレビカメラにより調査を行い、本調査用の判定基準により「緊急度」(Ⅰ・Ⅱ・Ⅲ以外)を判定します。
- ・管路調査の結果、腐食、たるみ、破損等が見つかった場合(緊急度Ⅰ・Ⅱ)、路面探査車等により道路の空洞調査を実施します。
- ・優先実施箇所については、腐食等の異常が見つからなかった場合でも打音調査等で安全性(管体強度確認)を確認しています。

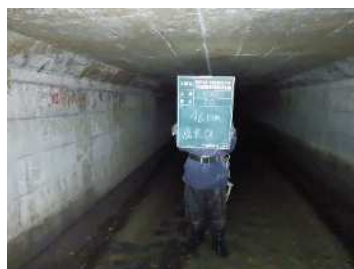
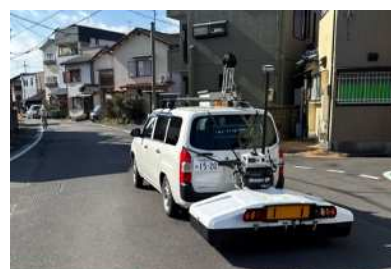
道路空洞調査

- ・管路の一部で鉄筋露出等の異常が確認された 410m が、「緊急度Ⅰ」と判定されました。「緊急度Ⅱ」はありませんでした。
 - ・「緊急度Ⅰ」および「緊急度Ⅱ」と判定された 410m で空洞調査を実施しましたが、明らかな空洞反応は確認されませんでした。
 - ・異状がなかった 81m で強度確認を実施し、すべて基準強度が確保されている事を確認しました。
- 以上の結果から、陥没につながるような緊急性の高い土砂堆積等の異状も見つからず、直ちに大きな道路陥没につながる異常はなかったと判断しました。
- 「緊急度Ⅰ」と判定された 410m の部分的な鉄筋露出等の腐食部は、防食修繕、モルタル充填等により令和 7 年度中に対策を講じました。
