静岡市葵消防署管内建物火災  
事故調査報告書

令和5年8月

静岡市葵消防署管内建物火災事故調査委員会

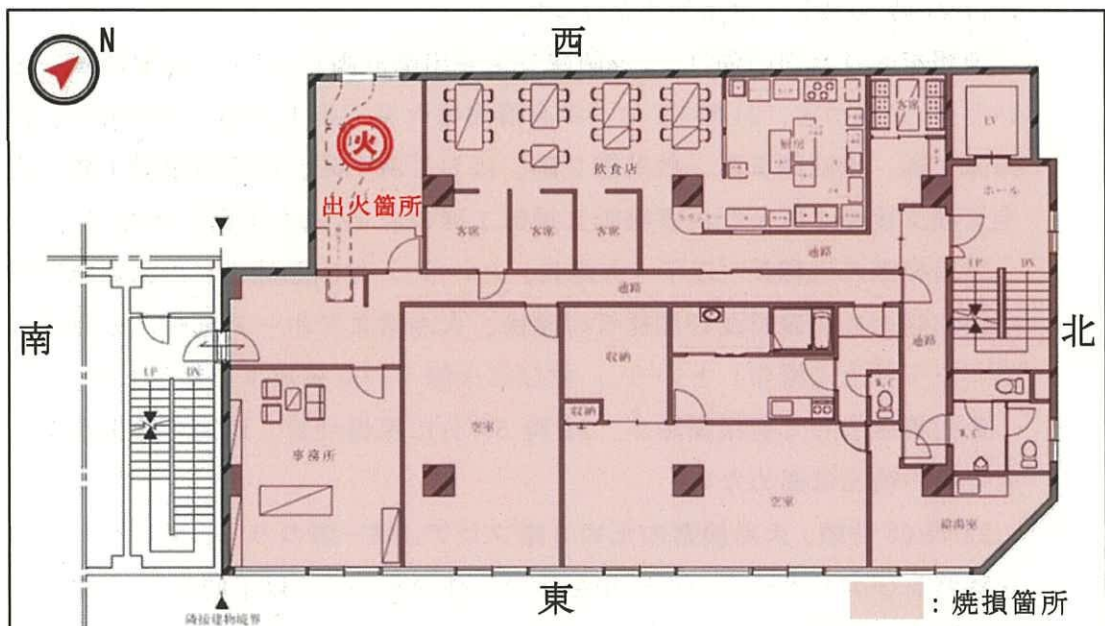
図4 焼損状況及び出火箇所

- (1) 鉄筋コンクリート一部鉄骨造4階・地下1階建て 延べ面積 1,209.25 m<sup>2</sup>のうち、3階 297.94 m<sup>2</sup>を焼損（図4参照）
- (2) 西側隣接建物外壁一部焼損

3階休憩室から出火したもの（図4参照）。

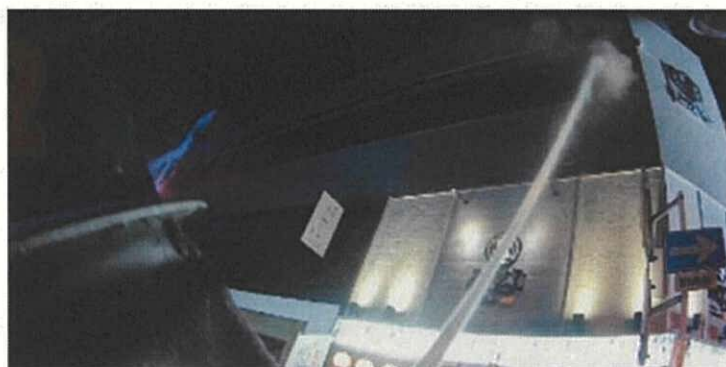
写真15 3階給湯室への冷却放水

22時48分頃、静岡第2分団は3階給湯室への冷却放水を開始し、地上から熱画像直視装置により確認したところ煙の温度は60℃（22時34分頃現在）から40℃に低下。また、噴出する煙の量は減少した（写真15参照）。

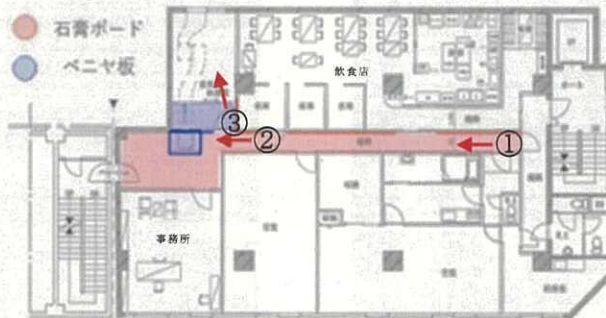
図 18 施工状況

- 中央通路天井：有孔ボード⇒有孔ボード+石膏ボード
- 中央通路照明：蛍光灯⇒ダウンライト
- 中央通路肉バル側壁面：ベニヤ板⇒ベニヤ板+石膏ボード
- 中央通路奥左側ドア：木製ドア⇒取り外し

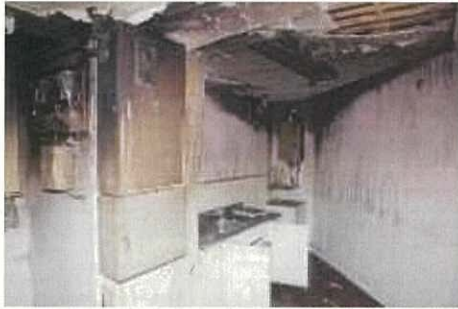
写真23 給湯室の状況 (図19②)

天井材は一部が剥がれ、構造材が露出しているものの、焼損は認められない。残存している天井材には、煤が付着している(写真 23 及び図 19 ②参照)。

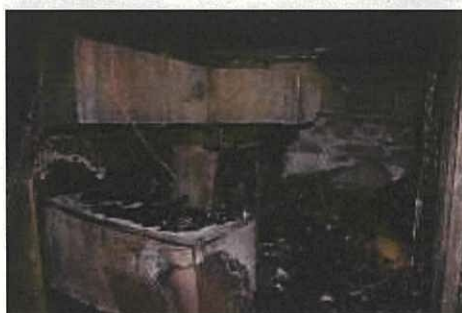
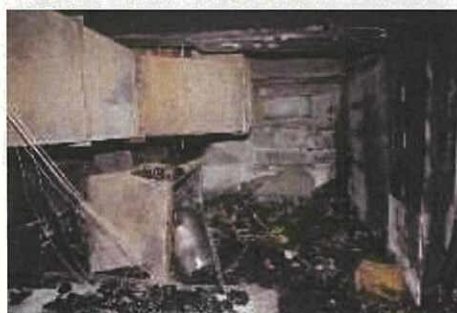
西面は、壁面沿いにある木製棚が焼失している。コンクリート壁は、南側下部から上部にかけて煤の付着が認められる。南側下部から北側までは白色に変色し、白色箇所下部に剥離が認められる。コンクリート壁上部にあるフィックス窓は、ひび割れている(写真34及び写真35参照)。

写真34 火点室の状況

写真35 火点室の状況

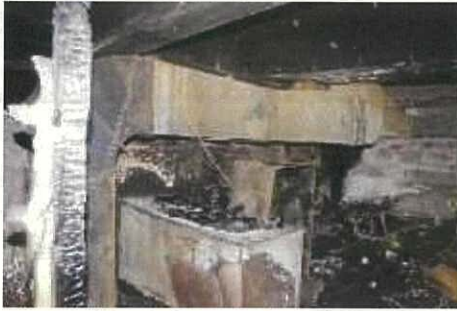
写真 36 ダクトの焼損状況

休憩室南寄りには、排気ダクトが南東側床面から立ち上がり、西面にかけて敷設されている。排気ダクトを見分すると、南東側立ち上がり部分からエルボ管は黒色に変色し、エルボ管から西面までは塗装が焼失しており、地金が灰色から橙色に変色している(写真36及び写真37参照)。

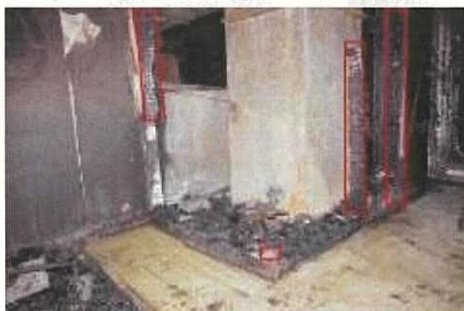
写真46 ダクトを囲む壁面の焼損状況 写真47 ダクトを囲む壁面の焼損状況

さらに消防局の現場見分時の状況から、ダクトを囲む壁面は南面が下方から燃え、西面は南側から北側への延焼が確認できる（写真46及び写真47参照）。

火点室南東側で隣接する柱は、中央のみ残存しており、隣接する壁面は上方の焼損が著しく、火点室東側上方が焼損し、二次的に下方から延焼拡大したと考察される。

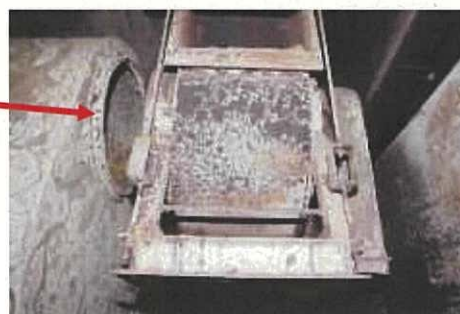
写真 62 ダクト繋ぎ目部分の空気流入箇所

- (㊄) CASE 1 ダクトの繋ぎ目部分の焼損がなく火点室が密閉状態の場合
- (㊅) CASE 2 ダクトの繋ぎ目部分が焼失し、ダクトを通じ下階から、新鮮な空気の供給、屋外への煙の排出がある場合(写真 62 参照(図 27 の点線部分内のオレンジ部分が焼失し、ダクトを介して空間が屋外へつながっている場合。))

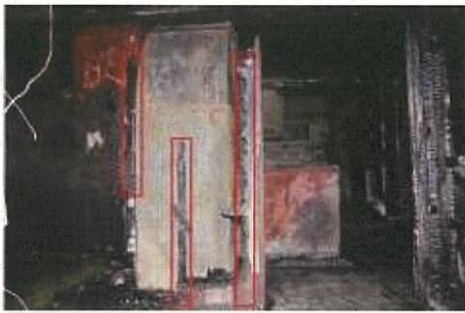
写真 63 ダクトを囲む壁面の空気流入箇所 写真 64 ダクトを囲む壁面の空気流入箇所

火点室南東側で隣接する柱は、中央のみ残存しており、隣接する壁面は上方の焼損が著しく、「2.2.1(3) リフォーム時の施工状況」で記載のとおり、ベニヤ板で施工されている東側壁面が最も早い段階で焼損する可能性が高い。しかし、駿河特別高度救助隊が進入時に確認している状況から、延焼により写真 64 矢印箇所に関口部ができたと考えられる(写真 63 及び写真 64 参照)。
