# 老朽化消火器の破裂事故

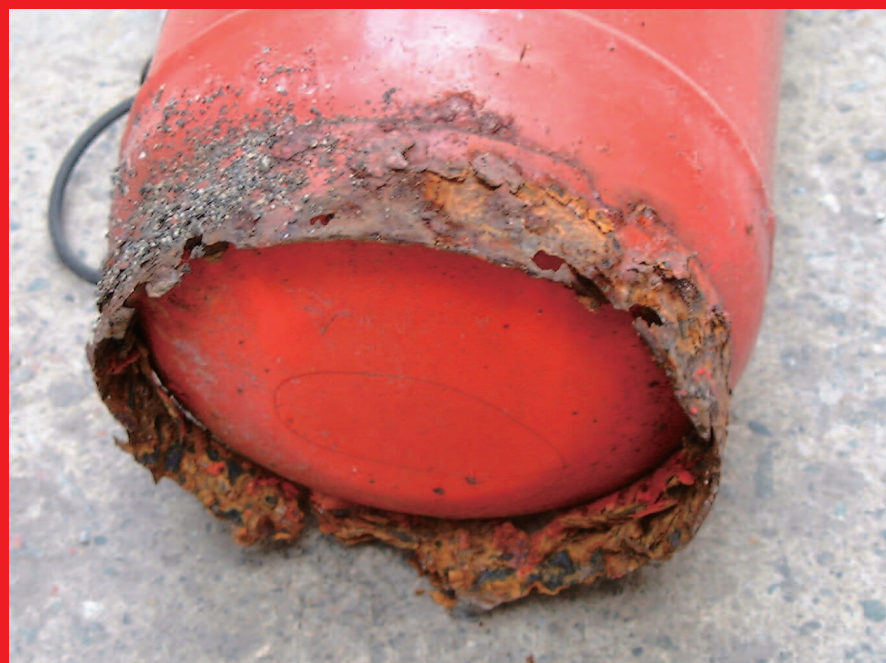
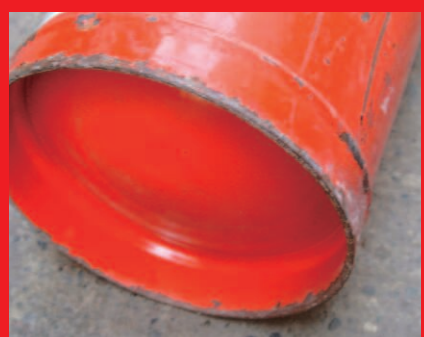
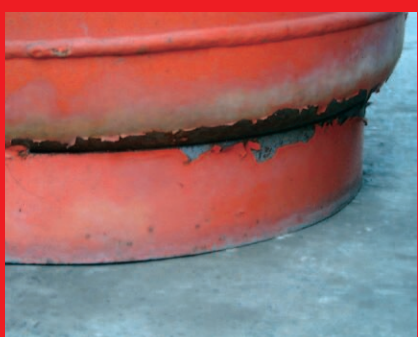
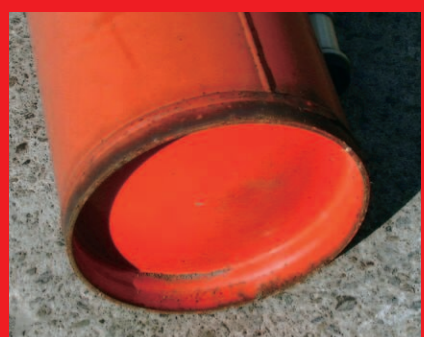
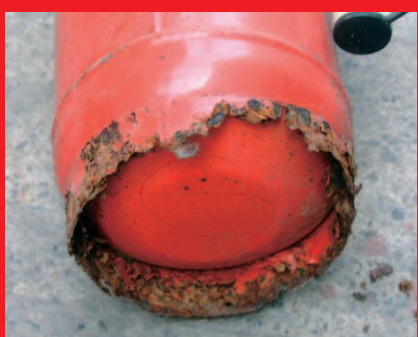
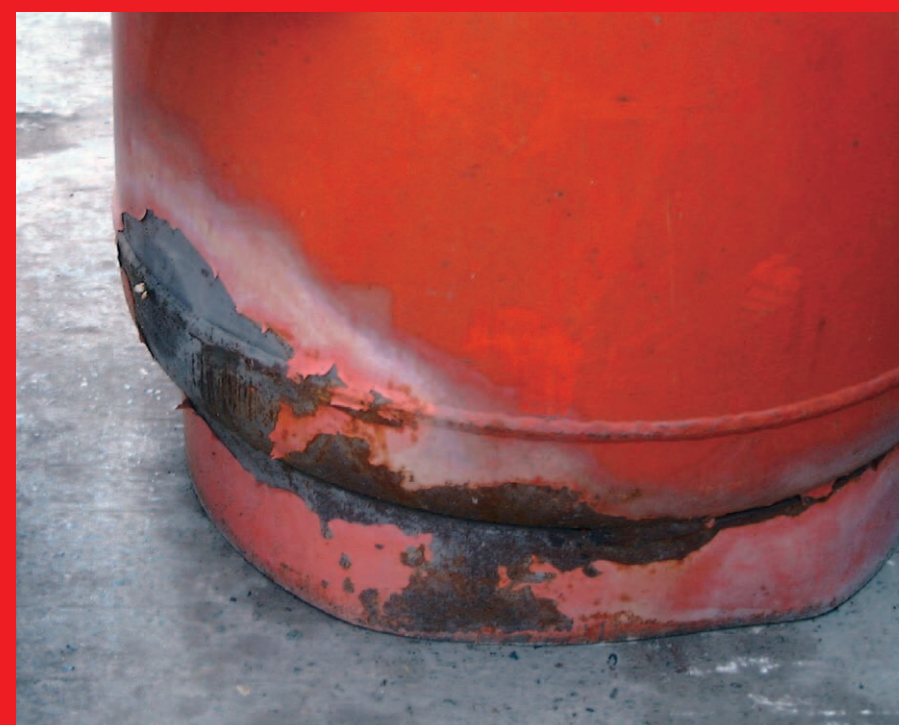
## 底部の腐食・老朽化

屋外に設置された消火器は、本体下部より腐食が進むことがあります。溶接部とその周辺や層状はく離の腐食などが代表的な下部の腐食です。この他にも、使用に耐えない鋭いキズや、サビを落としても腐食の残るものは危険です。

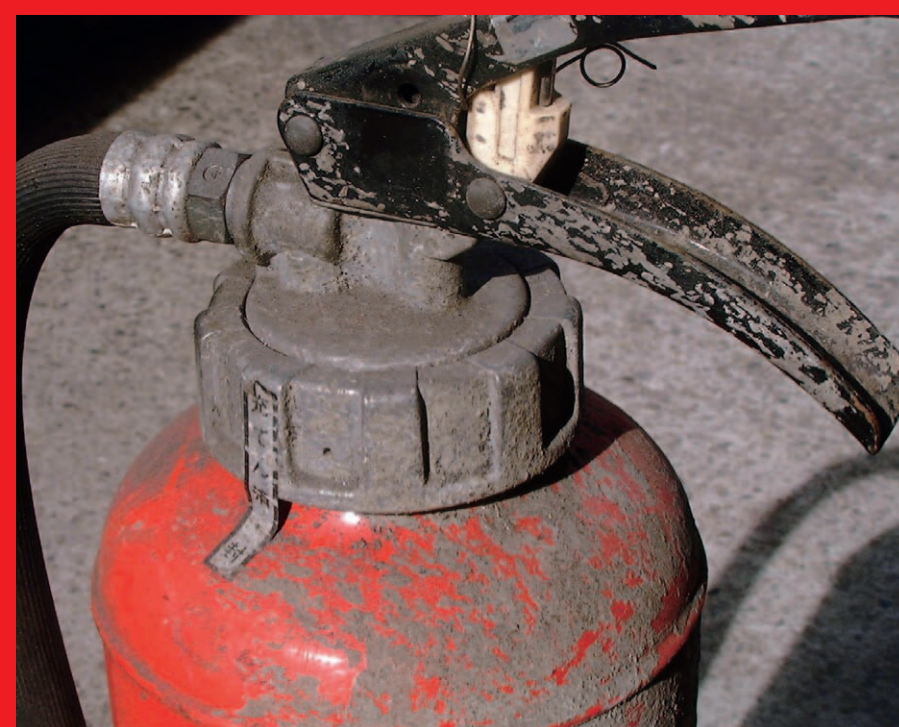
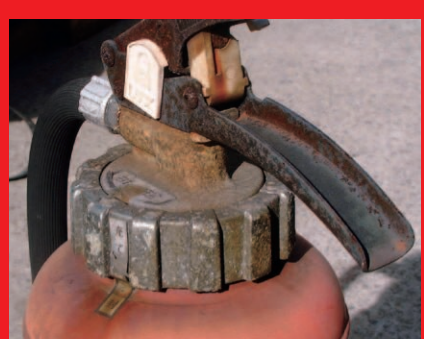
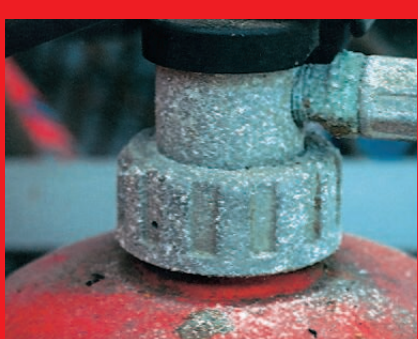
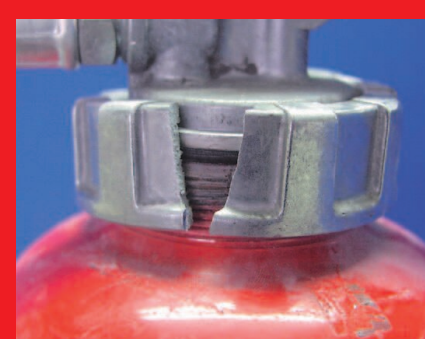
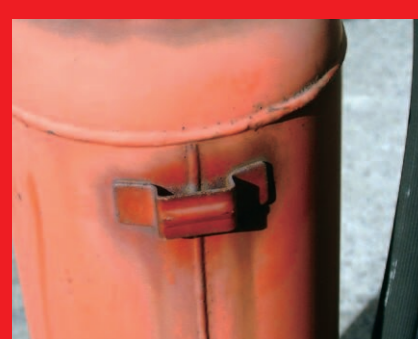
## 上部の腐食・老朽化

消火器上部のキャップは、老朽化によって割れやキズを生じることがあります。腐食の進行は、キャップのメッキに光沢がなくなり、シワ、スジ、表面にポツポツができてきます。ホース部との接続も腐食により劣化します。このような消火器は危険です。
