2025.3.31 現場意見交換会

樹木の意見

トイレ等施設の意見

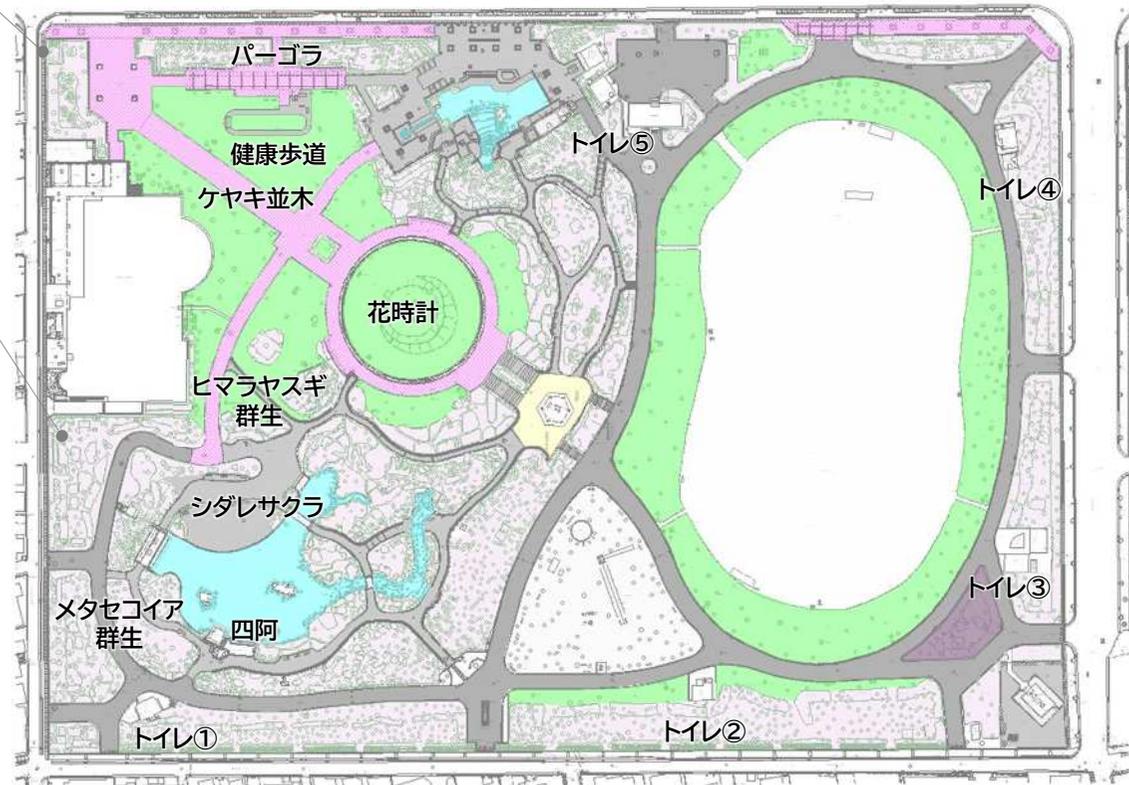
麻機街道側のキンモクセイの樹形が美しい

桜と常緑樹のバランスが悪い(桜が少ない)

レストハウス周辺の低木の樹高が高く圧迫感がある

健康歩道は直せる業者がないので、いずれは撤去しなければならない

パーゴラを補強して保全したい

トイレ5箇所は多すぎる3つぐらいに減らせないのか

トイレ全般
和式はNG
→和式を好む利用者もいる

パーゴラは安全性に問題があるため早めに撤去したい

水景施設の水が汚い

ケヤキが傾いている

樹種が混在しているドウダンツツジなどのボリュームがありすぎる

ヒマラヤスギが密生しすぎて圧迫感がある

メタセコイアが樹高が高すぎる

メタセコイアが密生しすぎて圧迫感がある

トイレ①は暗いので使用するのに抵抗がある

ベンチの塗装が剥がれている

キンモクセイが密生しているので間引きしたほうが良い

アラカシ、カクレミノなどの常緑樹が多いため、暗く鬱蒼としている

実生木は不要 シュロが多い

根の周辺の土が少ないので根が露出している

桜が枯れている

桜の樹勢が弱っているが残すか除去するか

中低木が多すぎる

桜の剪定方法が雑
