# 地盤調査報告書

静岡市児童相談所一時保護所増築工事

2026年03月17日

株式会社イトン

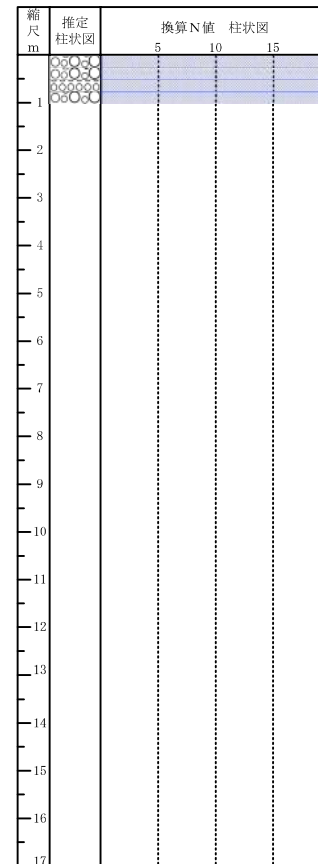
測点位置	4
最終貫入深さ	0.82 m
孔口標高	-0.26 m

本調査地は、緩扇状地に位置しております。調査の結果、現状GL-0.82mの表層部にて締まった砂礫土層により貫入不能となりました。ボーリングデータから比較的安定した土層と考えられます。木造構造物であればベタ基礎による直接基礎での検討が考えられますが、計画構造物が不明確の為、それ以外の計画であれば設計者の判断による検討が必要と判断致します。
