## 04.ボーリング結果

# 05.地下水 (降雨との相関)

# 06.パイプひずみ計

# 調査結果一覧表（～R6.4/23）

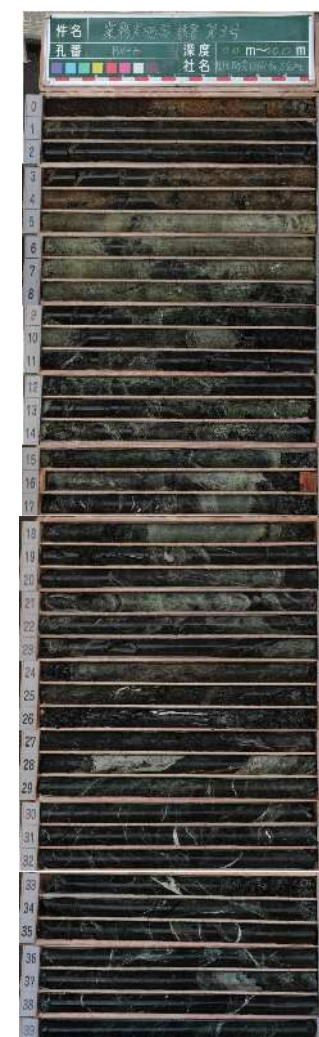
BV-6(dep=40m)

頁岩 (Sh)  
蛇紋岩 (SP) 互層

- ・ 降雨と応答した水位変動がみられる。
- ・ 2/19、3/30の降雨と応答して大幅に水位上昇する。
- ・ 右岸のBV-2,BV-4は、破碎、漏水層が分布するため、水位が低下して、変動幅が小さい。
- ・ 右岸のBV-3は、全孔の中で最も水位が高い。変動幅も小さい。下方に湧水がR5.8の災害発生以降に確認されており、右岸の地下水賦存状況を反映した地下水位の可能性がある。
- ・ 左岸のBV-5,BV-6は降雨と応答し変動幅が大きく、同じグラフ波形を示す。
