浸水対策の効果事例 ①

浸水対策完了地区では、台風による浸水被害が激減し、安心して暮らせるようになった！

■ 浸水対策の経緯

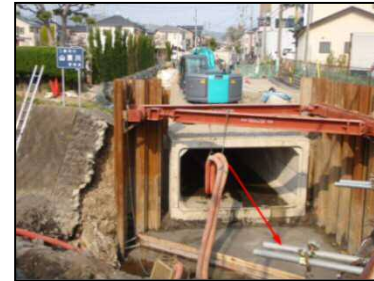
雨水渠の整備

■ 浸水対策の事例 ※整備水準：1/7年確率降雨（67mm/h）

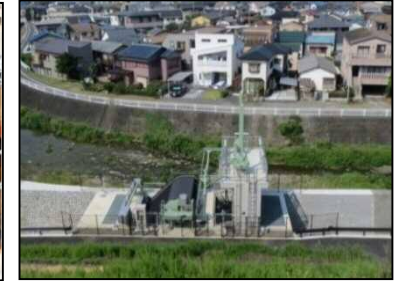
雨水ポンプ施設の整備

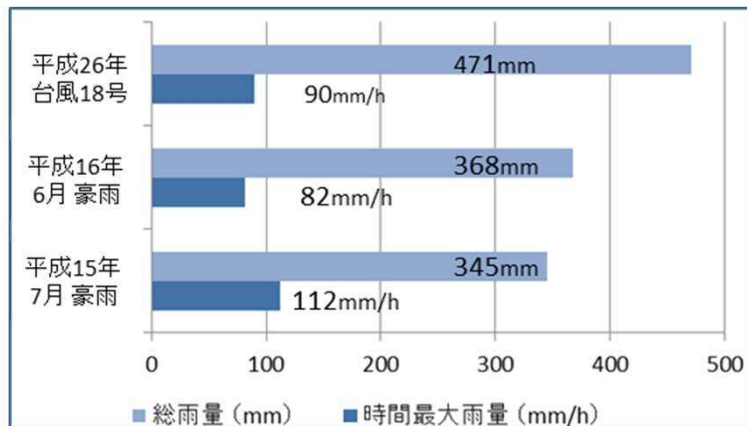
過去の浸水被害発生時の降雨の状況

平成26年 台風18号において、本市では甚大な浸水被害が発生 ⇒ 下水道部局が主務部局の浸水対策地区（26地区） について対策効果を検証
