浸水対策の効果事例 ②

浸水対策完了地区では、浸水被害が発生せず、台風通過後には都市機能が早期に回復！

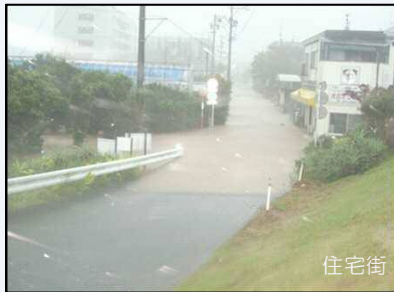
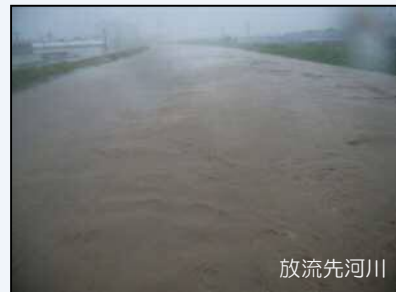
台風18号
通過中
(午前8時頃)

住宅街は完全に浸水しており、放流先河川は溢れる寸前

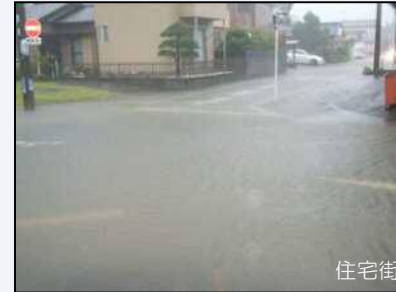
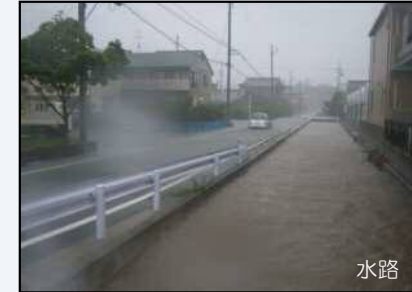
ポンプが稼働しているため水路は溢れておらず、場所により道路が冠水する程度

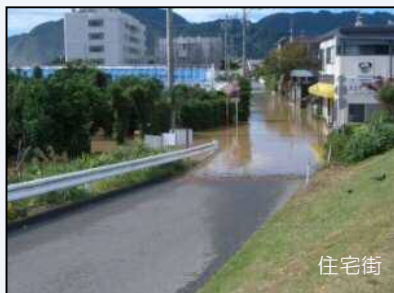
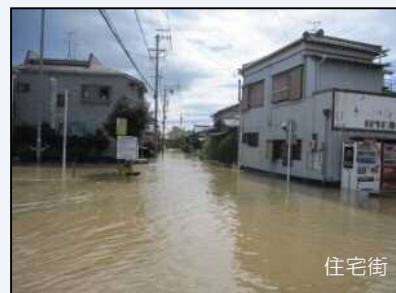
台風18号
通過後
(午前10時頃)

対策がなされていないため、放流先河川の水位の影響により排水できない

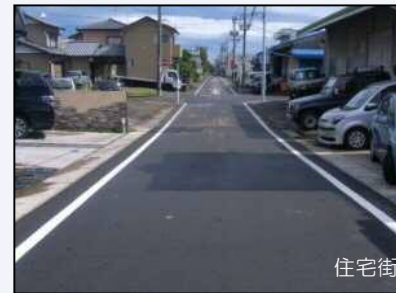
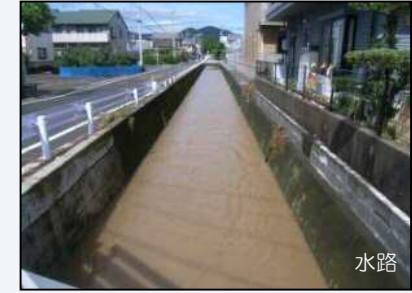
ポンプの整備効果により、道路冠水は早期に解消し、水路の水位も低くなった
