静岡市清水地区水源検討部会

静岡市水道事業概要 及び 承元寺取水口被災概要説明

承元寺取水口被災概要

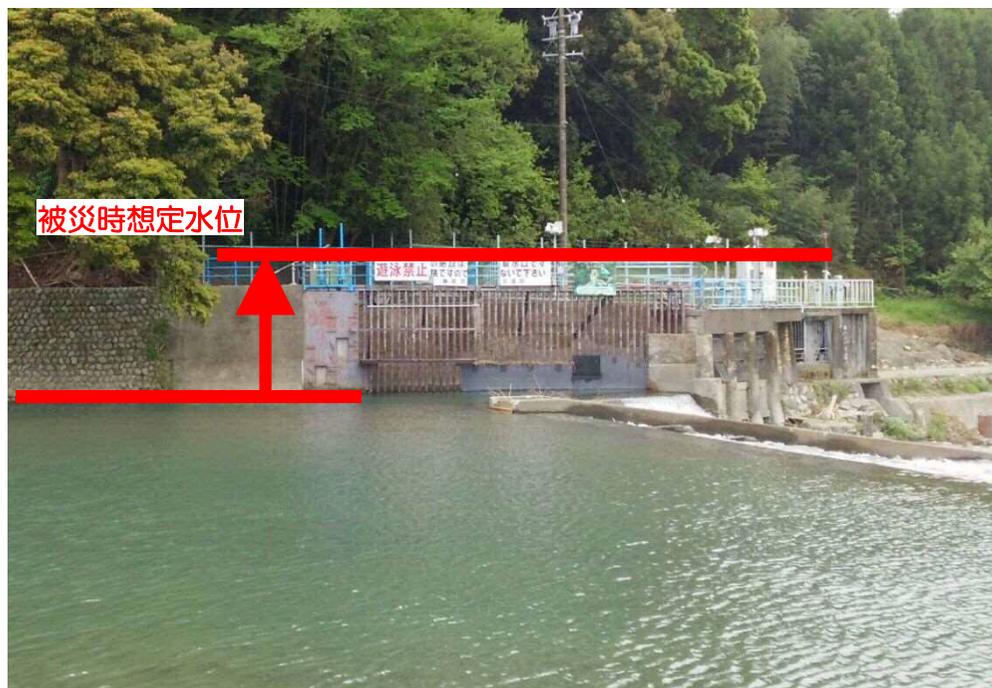
被災前

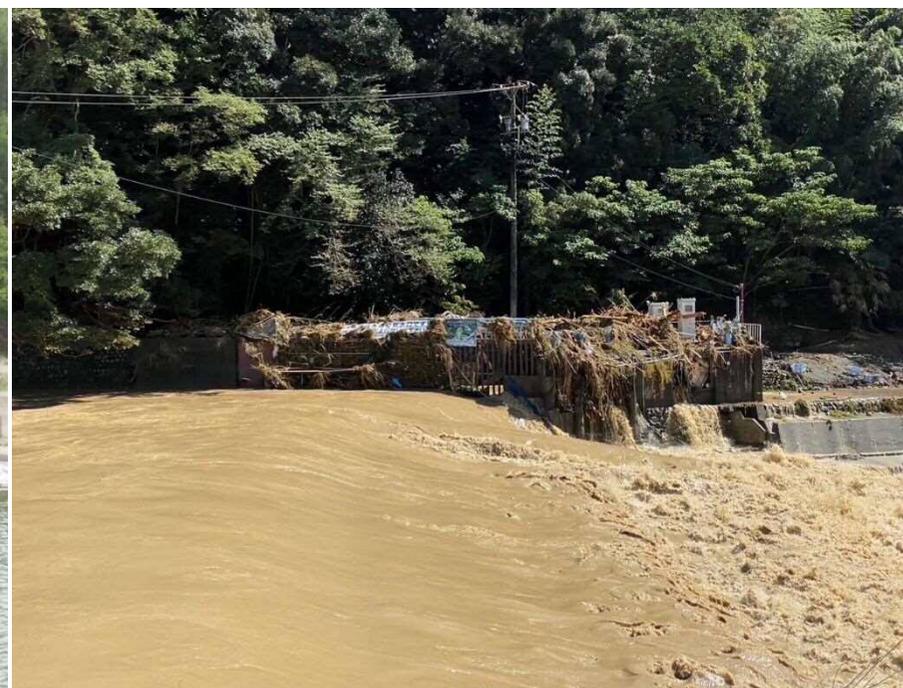
被災直後
令和4年9月24日13時頃

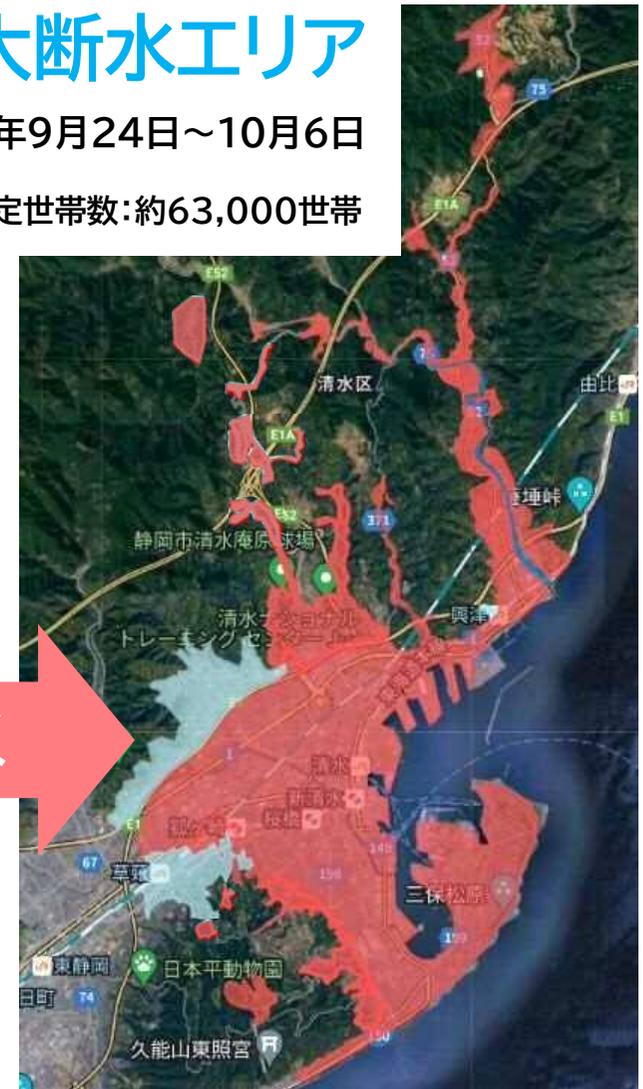
最大断水エリア

令和4年9月24日～10月6日

断水想定世帯数:約63,000世帯

承元寺取水口の閉塞、宮嶋橋水管橋の落橋による断水エリア

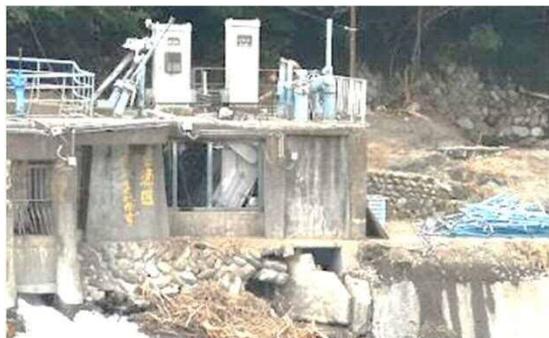
建具 流失・躯体 破壊

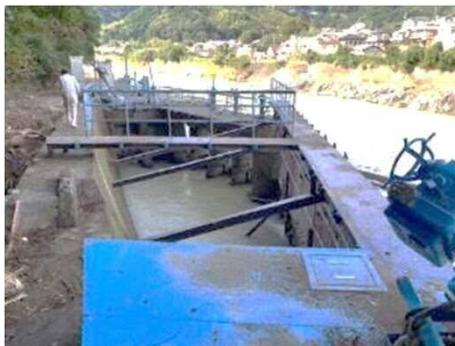
手摺・フェンス・水位計 流失

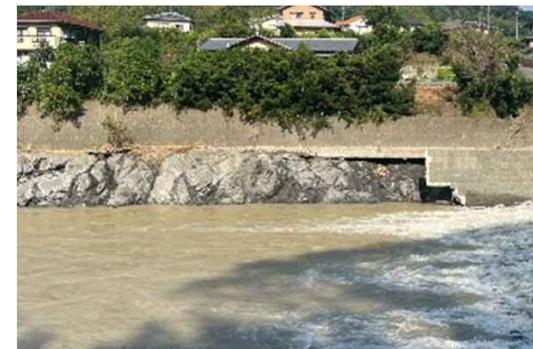
護岸 破壊

河川監視カメラ 制水扉 倒壊

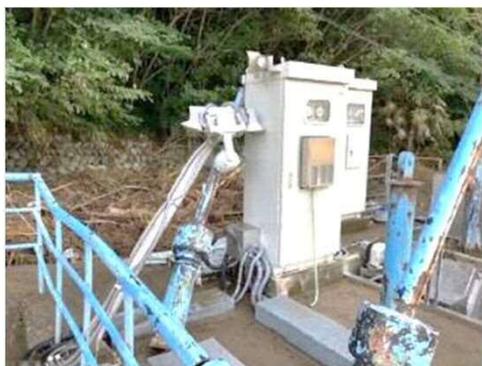
電動弁 手摺 湾曲

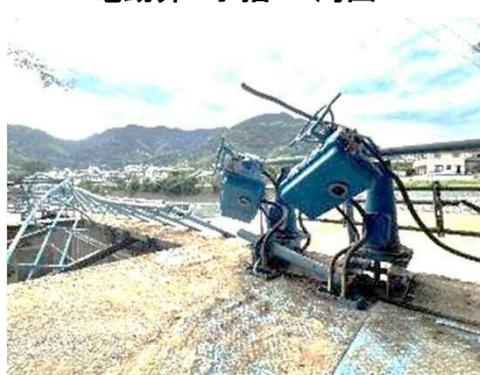
電気設備の水没

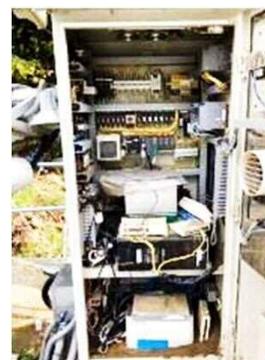
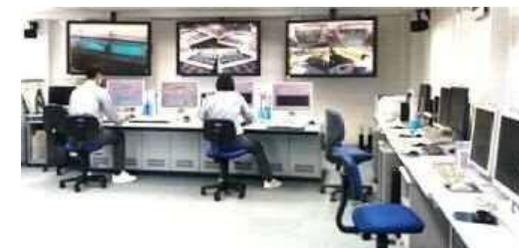
谷津浄水場からの監視不可

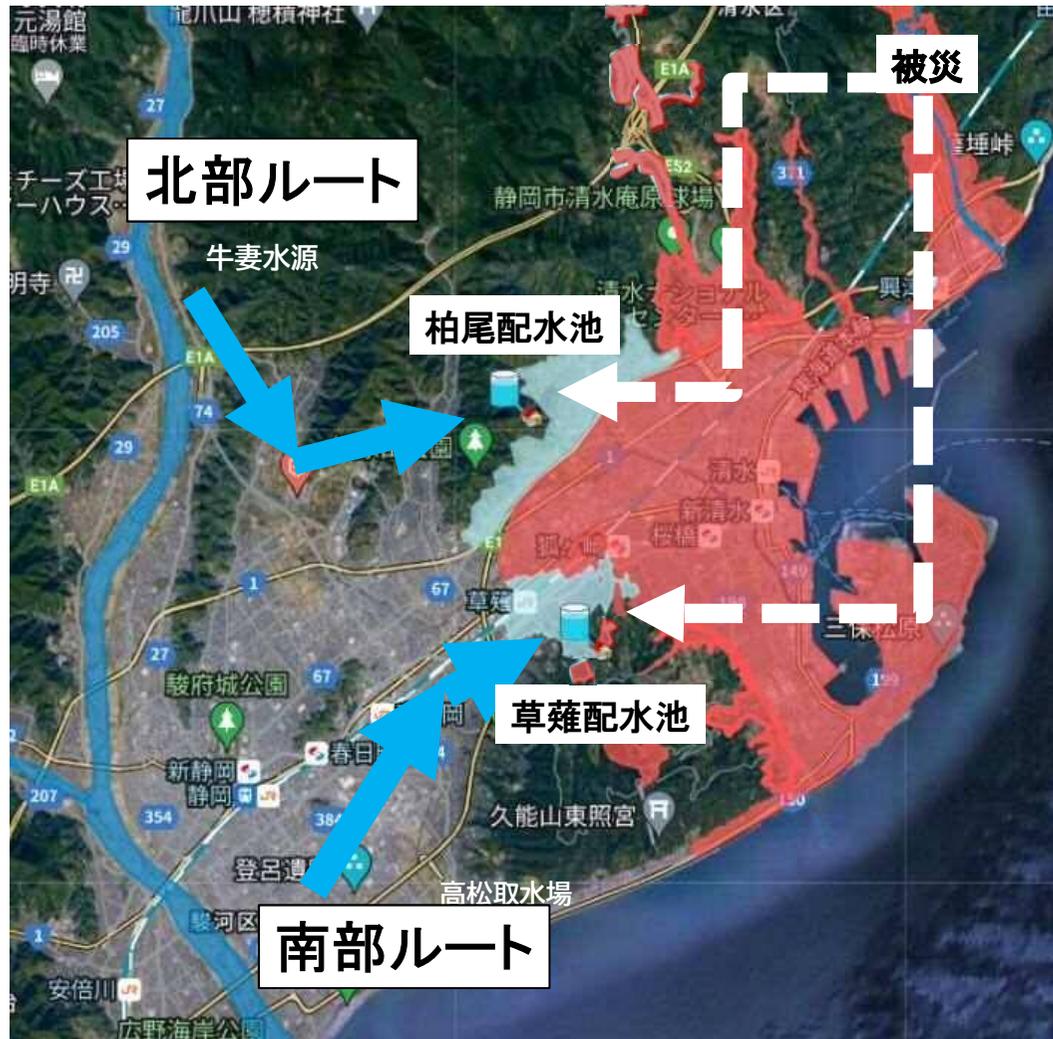
断水回避エリア

【北部ルートでバックアップ】

葵区牛妻取水場(伏流水)から、
清水区柏尾配水池へ送水。

平常時 約300m³/日

今回最大 約9,600m³/日

【南部ルートでバックアップ】

駿河区高松取水場(地下水)から、
清水区草薙配水池へ送水。

平常時 約3,000m³/日

今回最大 約6,500m³/日
