第5回 入江地区生活道路 安全対策協議会

平成30年8月

静岡市

国土交通省 中部地方整備局 静岡国道事務所

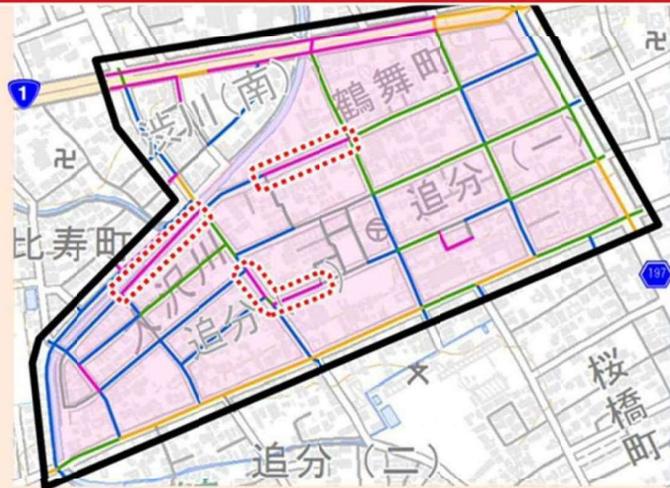
時速30kmを上回っている区間

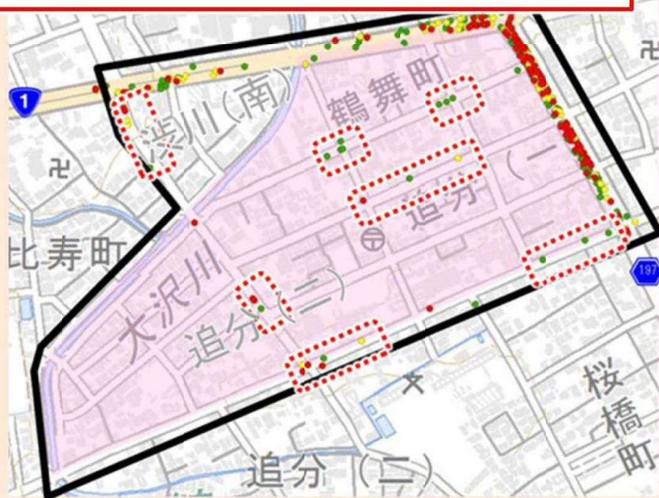
急ブレーキが発生する区間

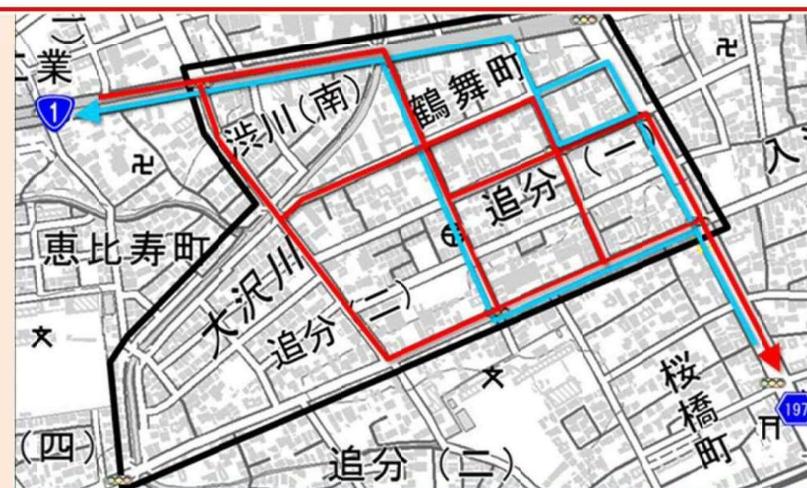
抜け道として利用されている主な経路

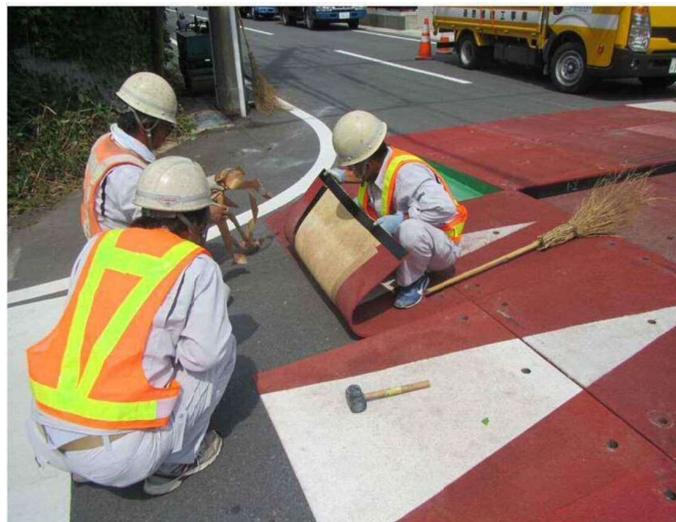
仮設ハンブ施工

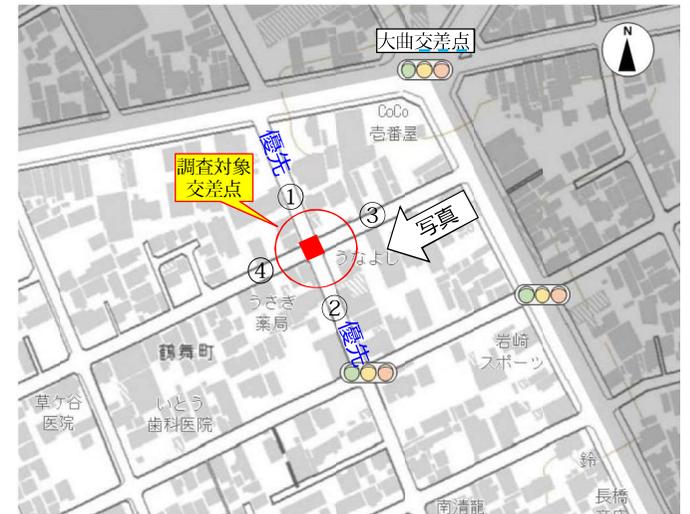
- 交差点へ進入する速度は、元々速度が高い西側流入部及び南側流入部において低下しており、ハンパ設置による速度抑制効果が確認される。(元々速度が低い北側流入部及び東側流入部では速度はほぼ横ばい)
- 30km/h以上で走行する車両の割合は、全方向において設置前に比べ減少している。

元々交差点に進入する速度が比較的低い東部流入部及び北部流入部においては、速度がほぼ横ばいとなっている。

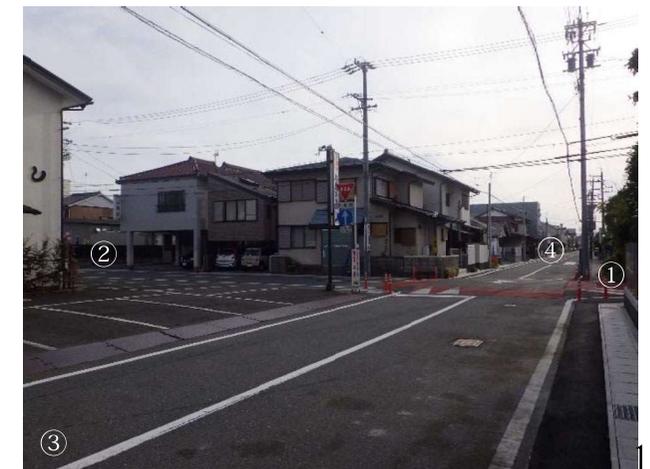
元々交差点に進入する速度が比較的高い西部流入部及び南部流入部において、速度が低下した。特に南側流入部における速度の減少度合いが大きい。

資料: ETC2.0
 ・仮ハンパ設置前: 平成29年8月
 ・仮ハンパ設置後: 平成29年10月
 ・本ハンパ設置後: 平成30年2月

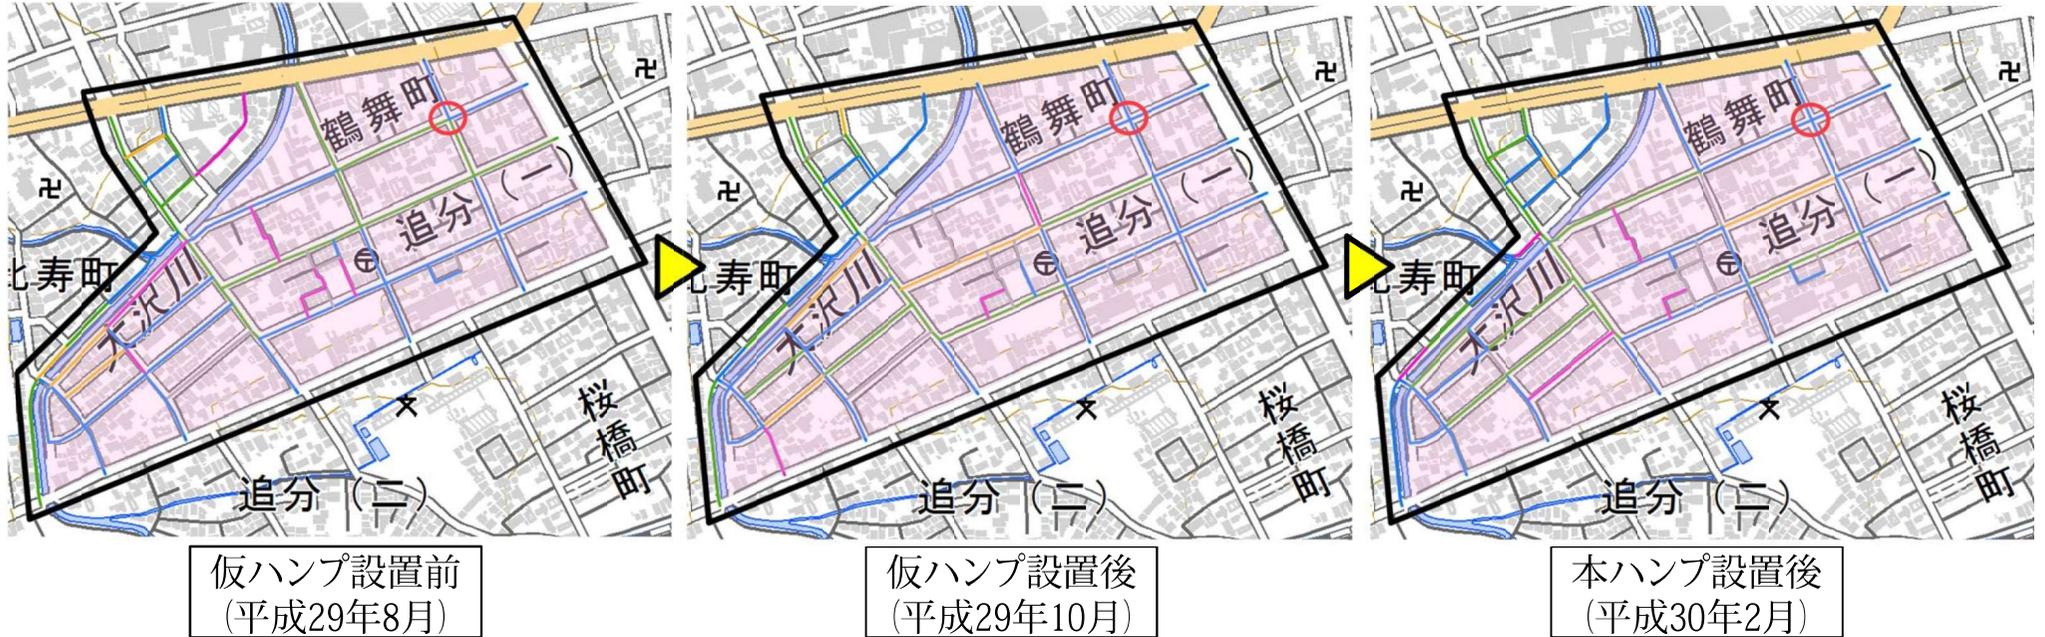
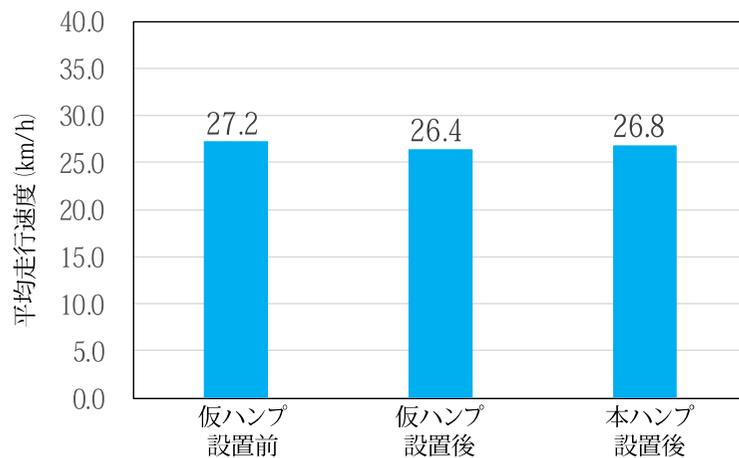
○ 生活道路対策エリア内の道路では、対策前後で走行速度に大きな変化は見られない。

資料: ETC2.0
 ・仮ハンプ設置前: 平成29年8月
 ・仮ハンプ設置後: 平成29年10月
 ・本ハンプ設置後: 平成30年2月

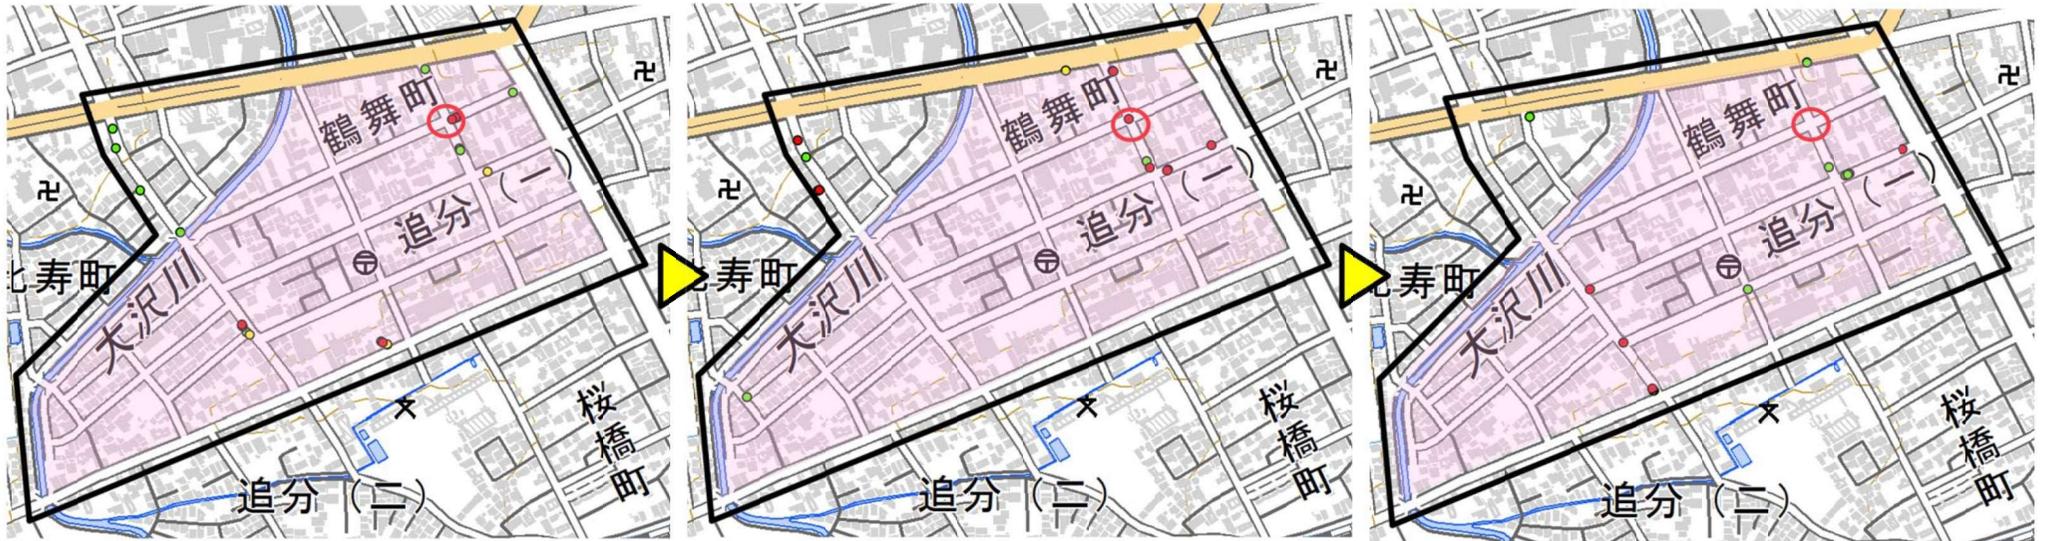
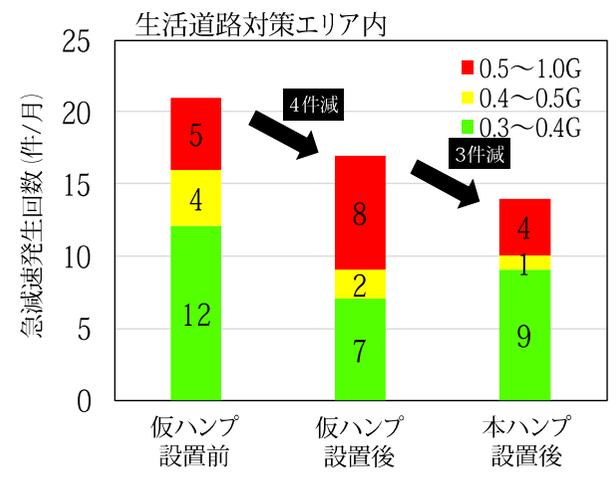
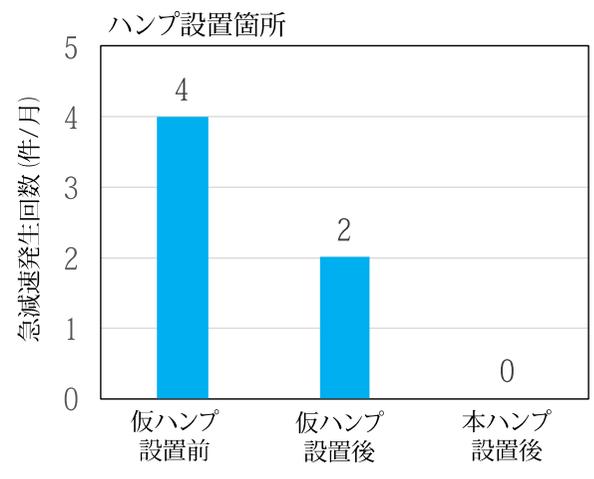
○ 生活道路対策エリア内及びハンパ設置箇所[○]の急減速は、減少傾向にある。

資料: ETC2.0
 ・仮ハンパ設置前: 平成29年8月
 ・仮ハンパ設置後: 平成29年10月
 ・本ハンパ設置後: 平成30年2月

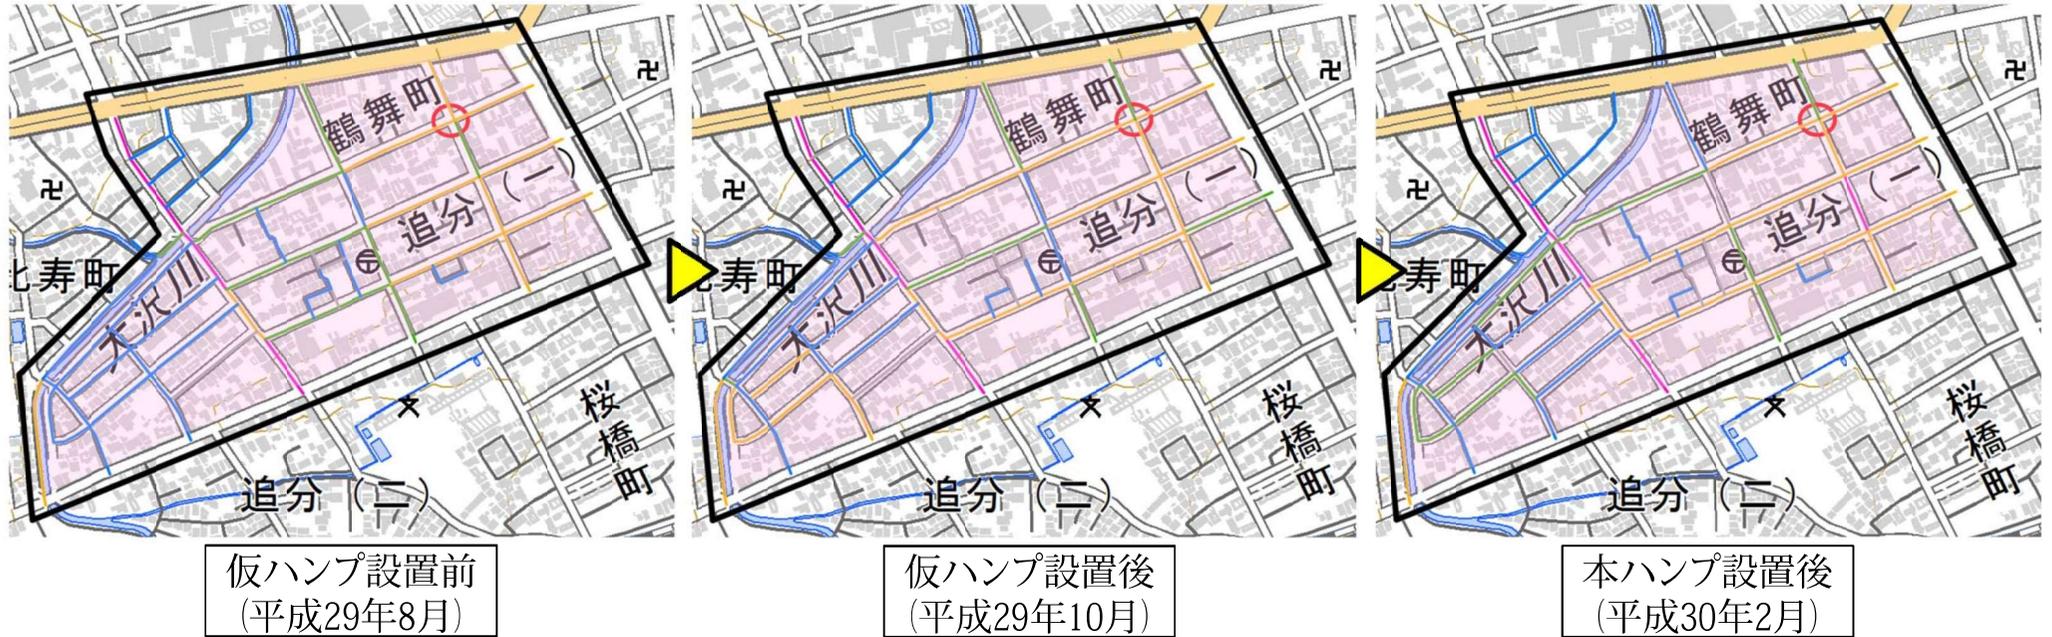
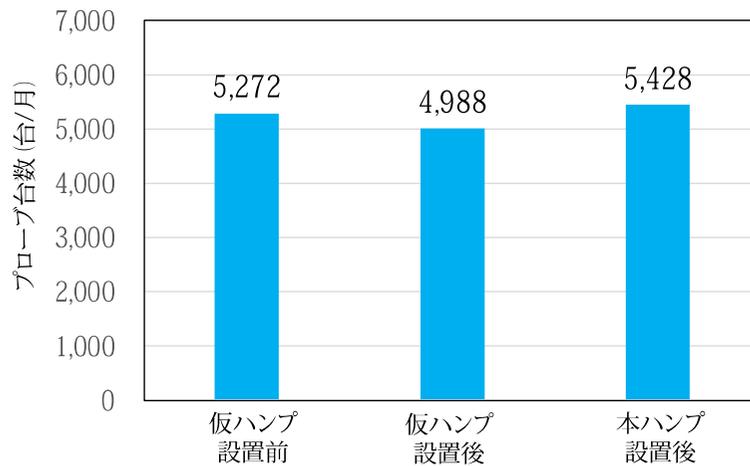
○ 生活道路対策エリア内のプローブ台数は、対策前後で大きな変化は見られない。

資料: ETC2.0
 ・仮ハンプ設置前: 平成29年8月
 ・仮ハンプ設置後: 平成29年10月
 ・本ハンプ設置後: 平成30年2月

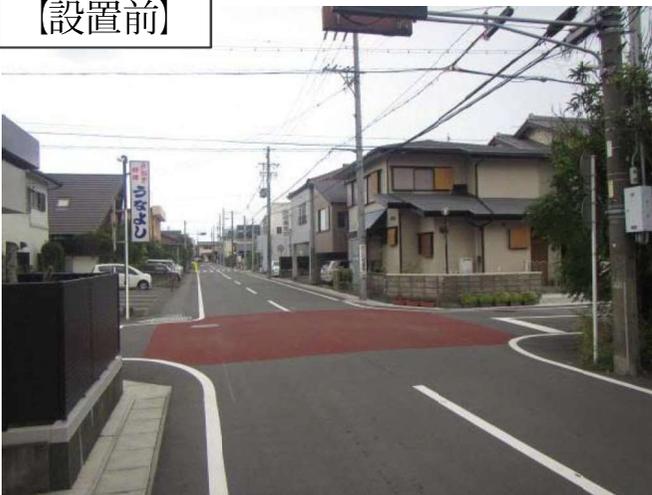
【設置前】

- 実験期間 :
平成29年9月13日 (水) ~平成29年9月26日 (火) (2週間)
- 本格設置 :
平成30年1月末~
- 設置箇所の状況 (本格設置前) :
 - ◇ 交通事故や急ブレーキが多発、
 - ◇ 抜け道の経路になっていた、
 - ◇ 一時停止を守らない車両がみられ危険な状況、などの意見がみられた

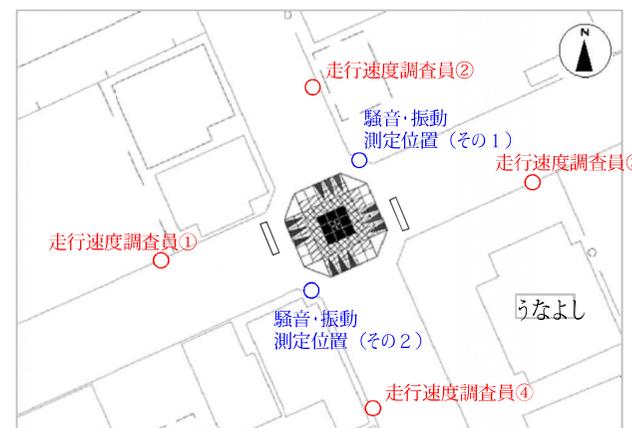
(配置図)

○ 平成30年9月に本格設置後の効果検証を行うために、走行速度調査、騒音・振動調査を実施

■調査内容：交差点付近を走行する車両の速度をスピードガンを用いて計測

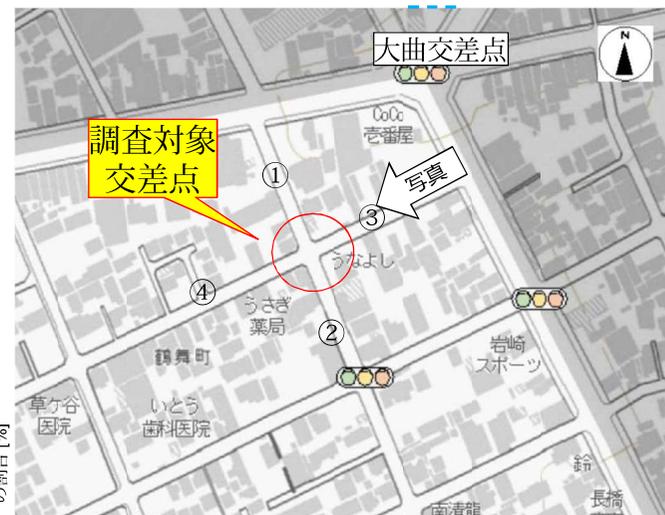
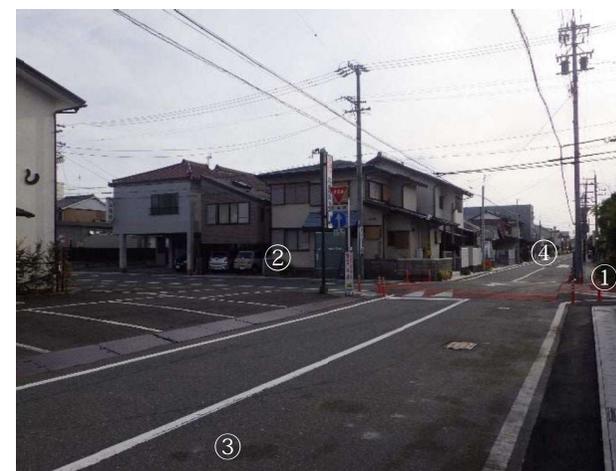
○ 本格設置後は仮設置後に比べて速度が増加した方向がみられたが、設置前と比べて、全ての方向で速度が低下

凡例
■ 走行速度
■ 走行速度
— 走行速度30km/h以上の車両割合

調査項目	総 評
① 走行速度調査	<p>✓<u>交差点へ進入する速度は、対策前と比較して全方向で減少しており、ハンプ設置による走行速度の抑制効果を確認できた。</u></p> <p>✓<u>仮設設置時と比べて、南側・西側の走行速度の増加がみられたが、増加した方向はサンプル数（交通量）の減少がみられ、地域内の走行経路の変更などが生じている可能性がある。</u></p>
② 騒音・振動調査	<p>✓<u>昼間・夜間の騒音・振動レベルは設置前と同等またはそれ以下のため、ハンプ設置の影響はないと考えられる。</u></p>

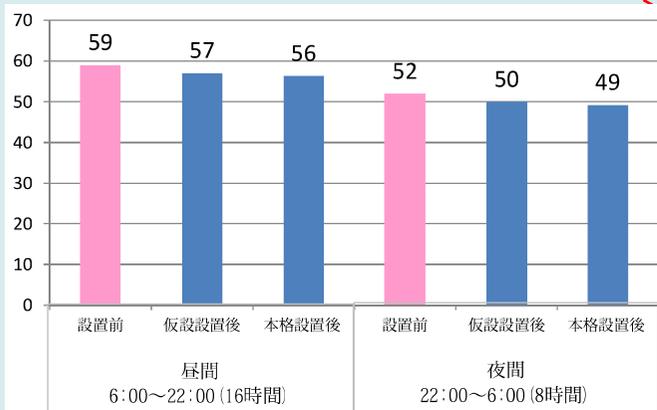
騒音調査位置
(その2)

○騒音レベルは、昼夜ともに設置前と同等またはそれ以下の
ため、交差点ハンプ設置の影響はないものと考えられる

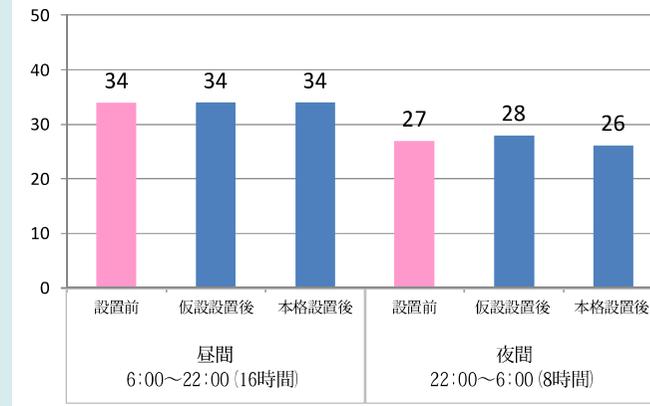
振動調査位置
(その1)

○振動レベルは、昼夜ともに設置前と同等またはそれ以下の
ため、交差点ハンプ設置の影響はないものと考えられる

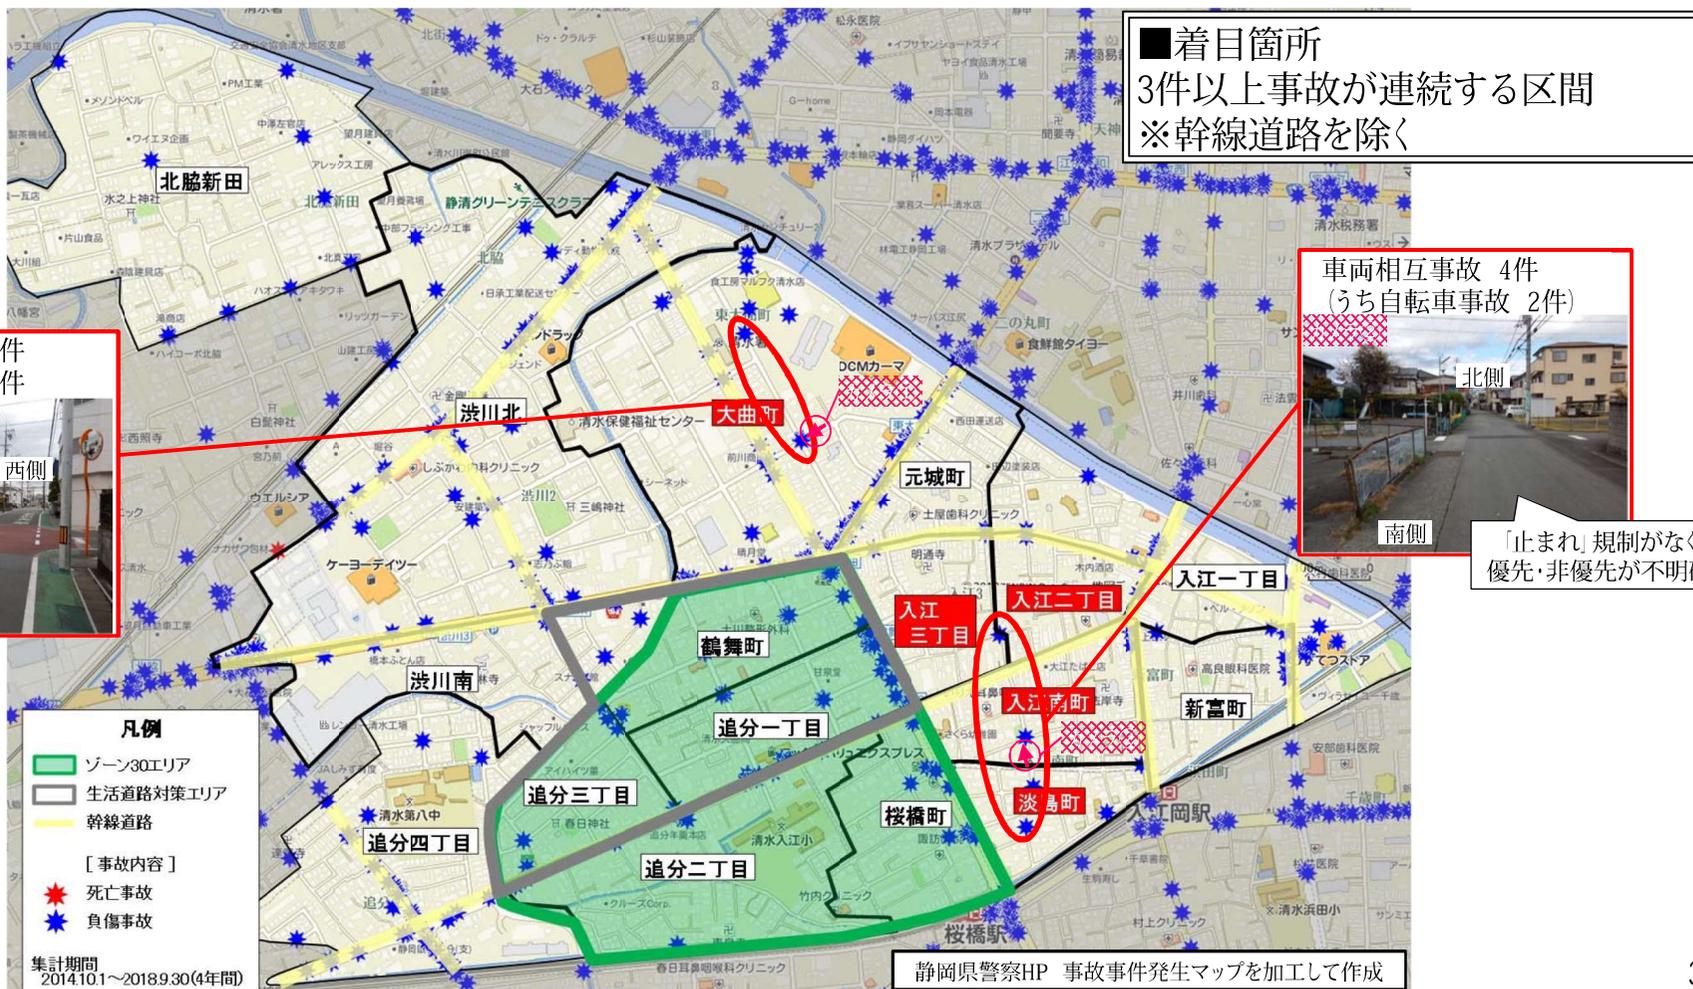
○交通事故が連続して発生している区間が存在 (下図赤枠)
 →入江南町、淡島町、入江二丁目、入江三丁目、大曲町

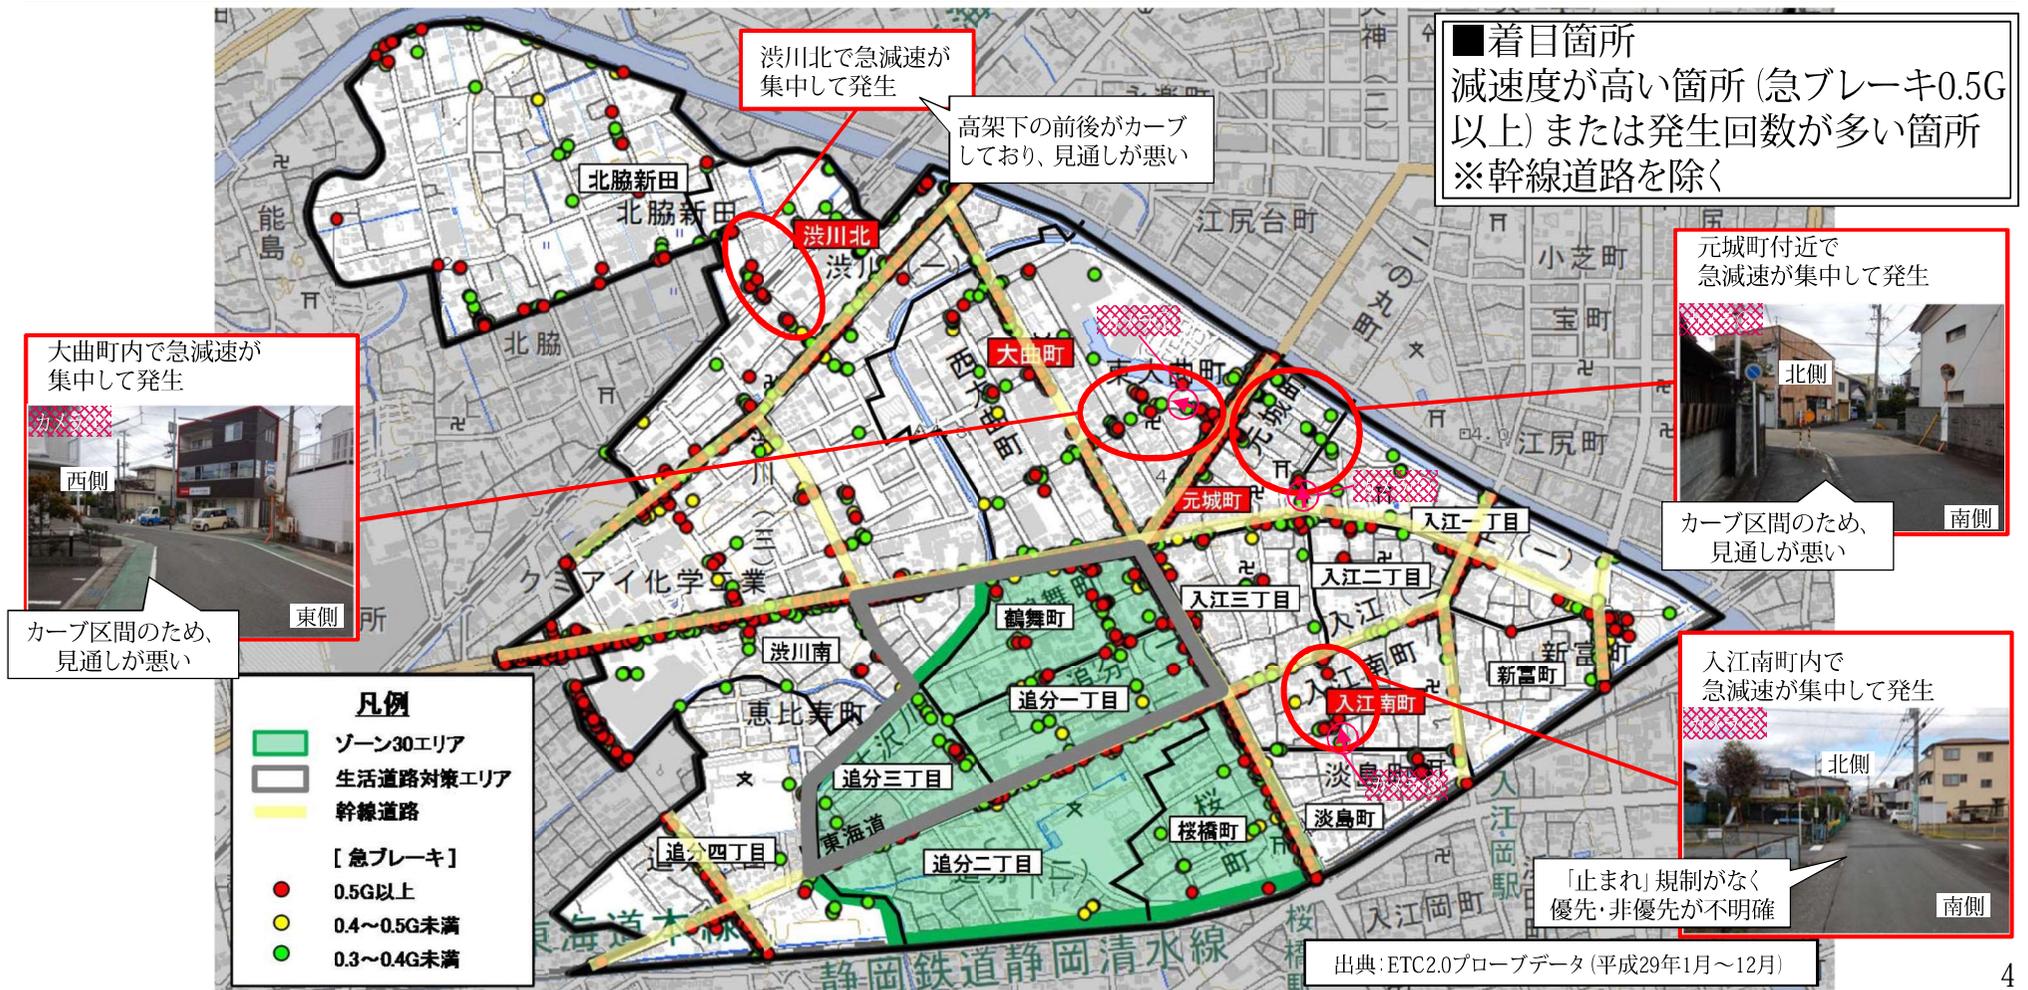
○急ブレーキが集中して発生している箇所が存在 (下図赤枠)
 →入江南町、元城町、大曲町、渋川北

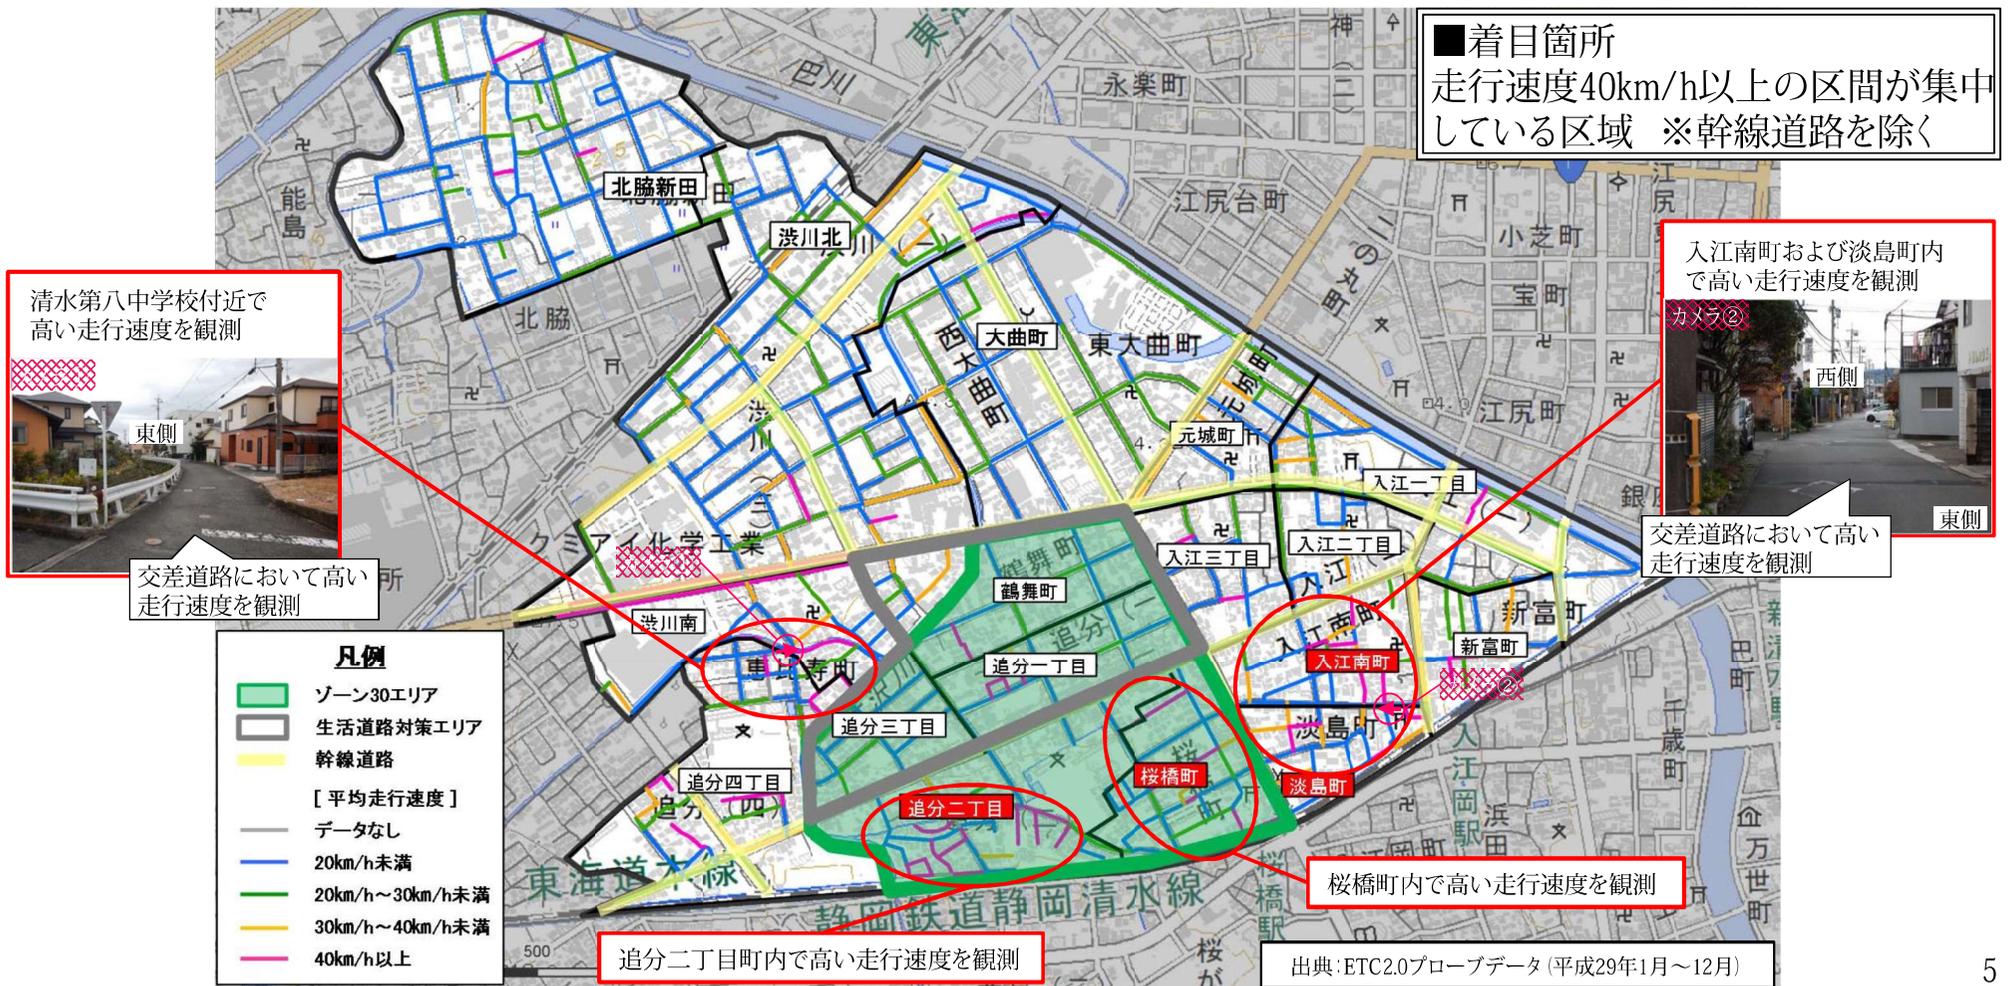
○高い走行速度が観測された区域が存在 (下図赤枠)
→入江南町、淡島町、桜橋町、追分二丁目

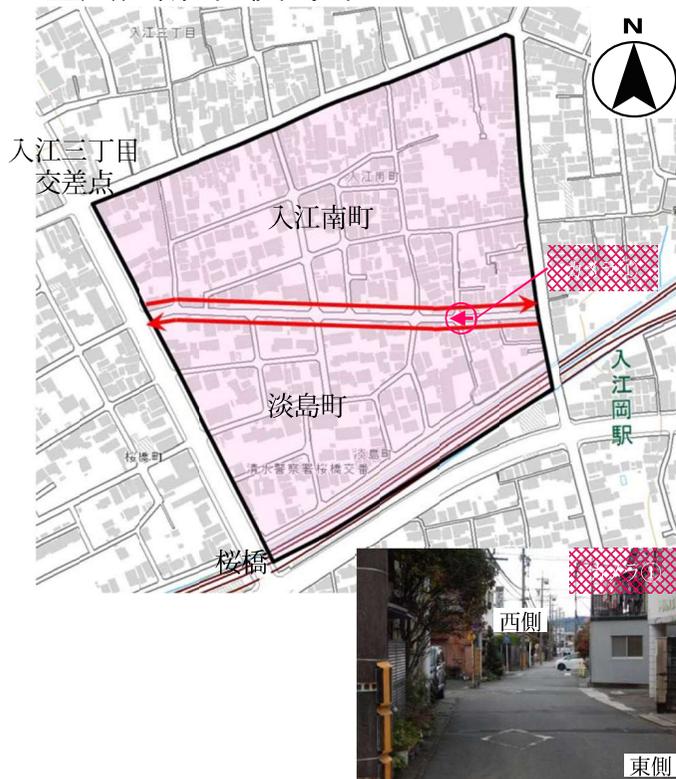
■入江南町・淡島町

入江南町と淡島町の境部において抜け道利用を確認。

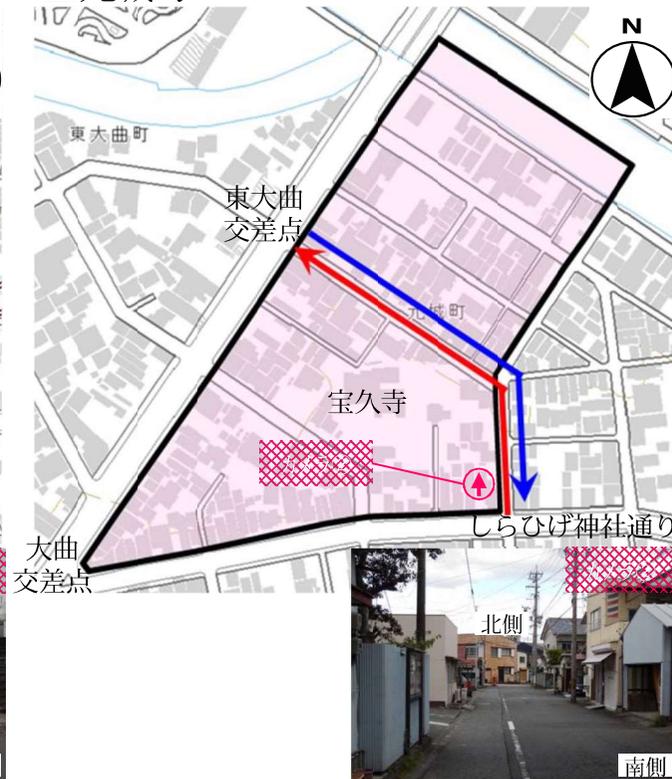
■元城町

元城町内の国道1号東大曲交差点としらひげ神社通りを結ぶ区間において抜け道利用を確認。

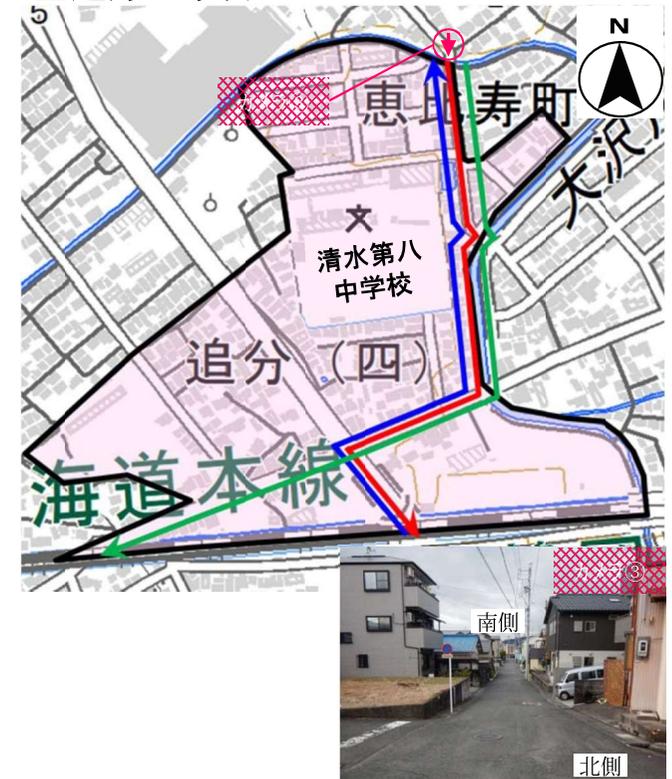
■追分四丁目

追分四丁目内の清水第八中学校付近において抜け道利用を確認。

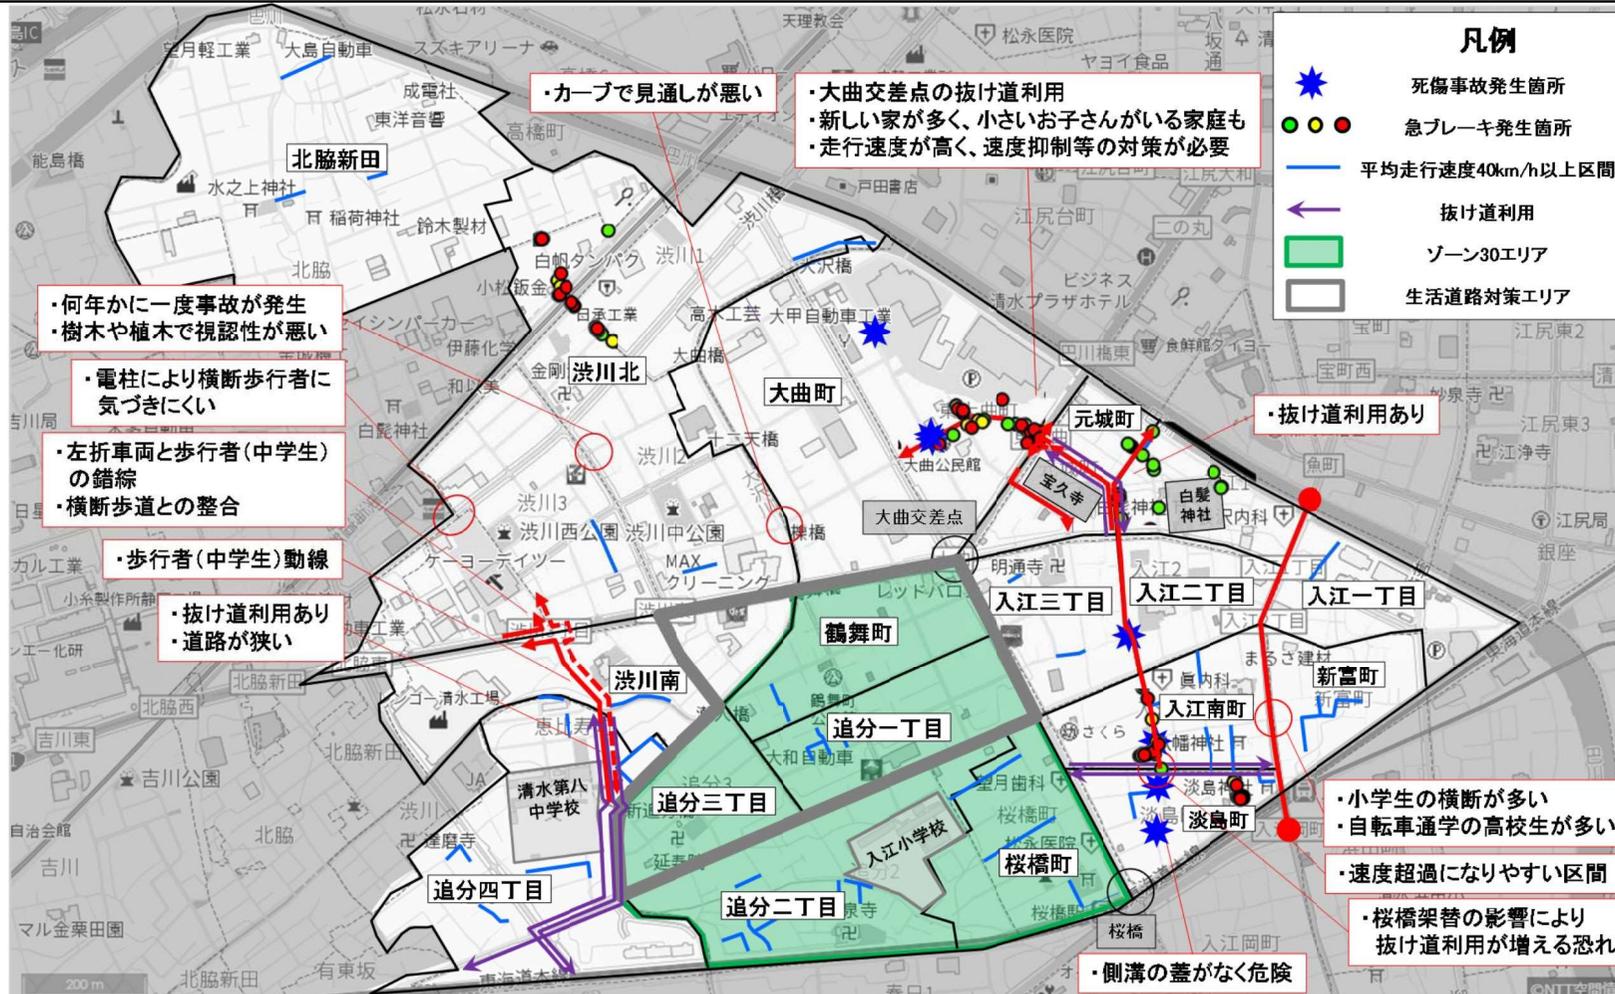
○大曲交差点の抜け道に利用されている区間において交通事故および急挙動の発生が確認された。

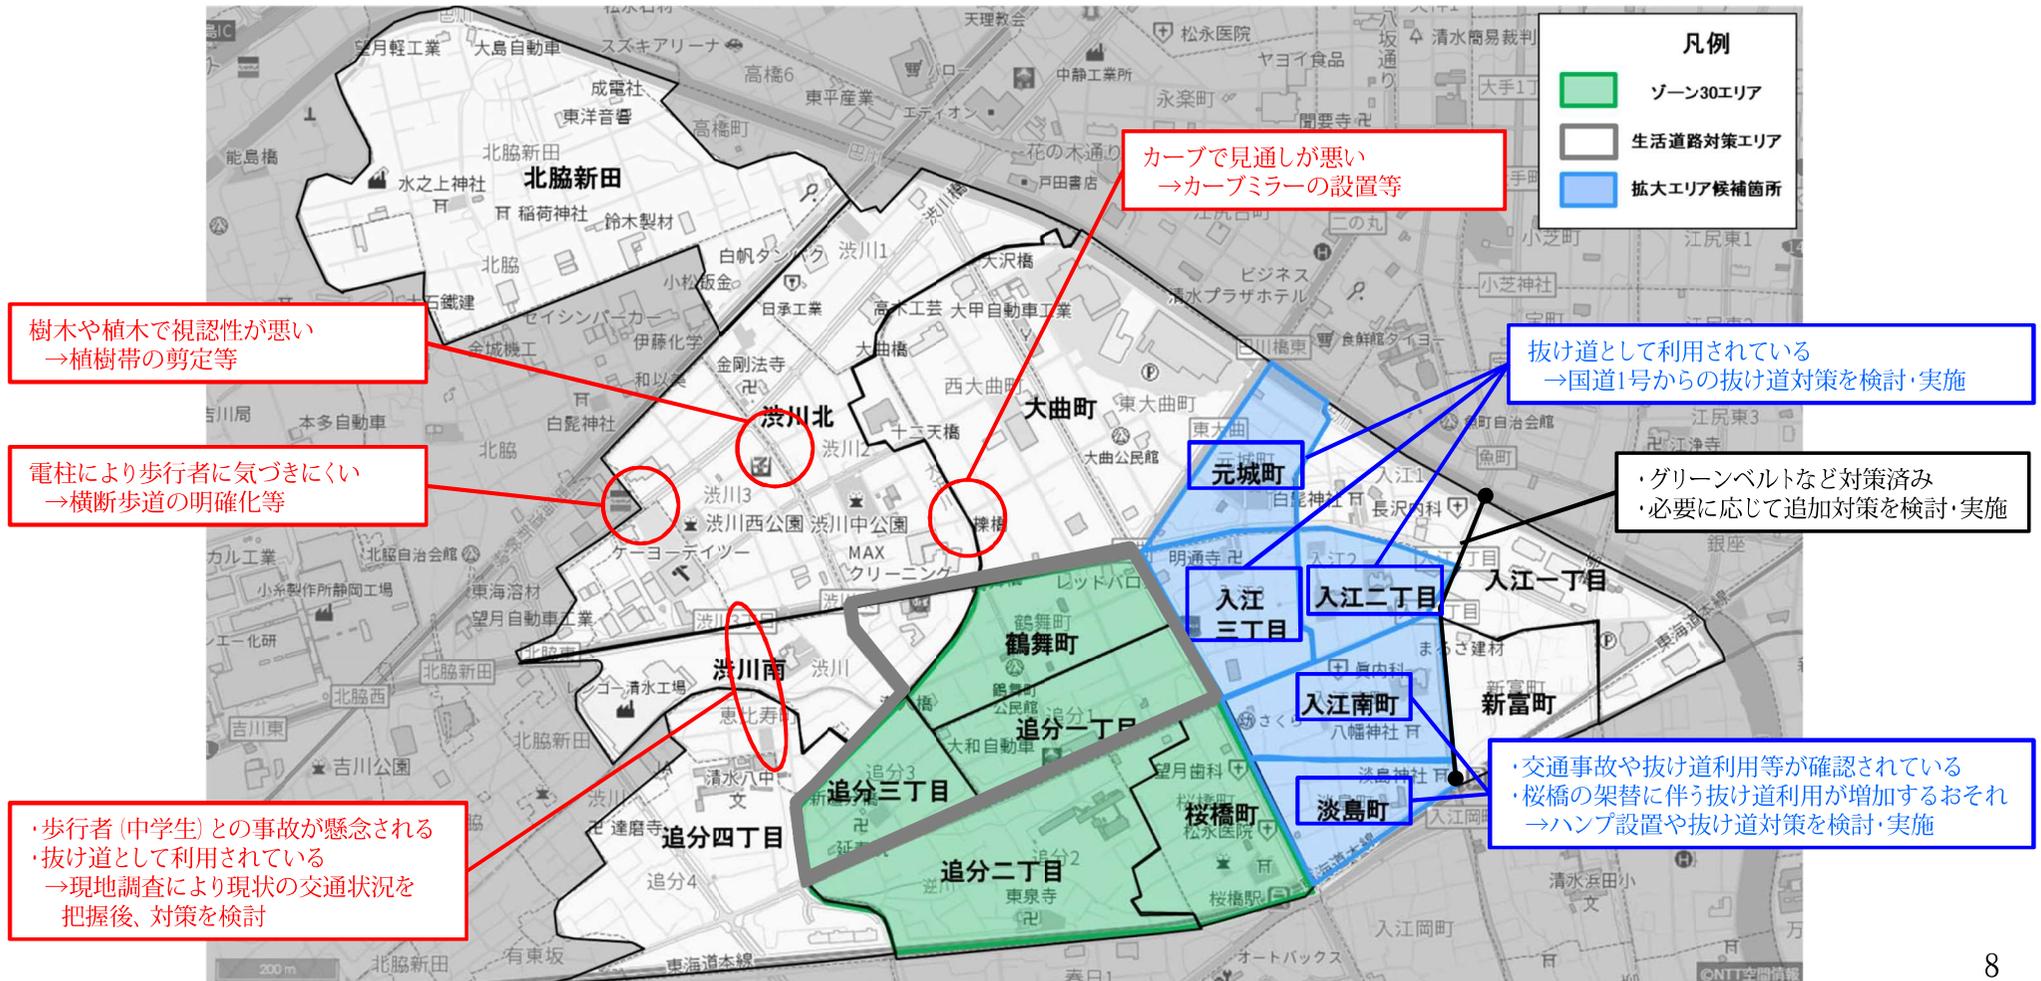
- 入江南町、淡島町、入江二丁目、入江三丁目、元城町を拡大エリアの候補箇所 (案) とする。→ **面的な対策**
- その他箇所は個別対策を検討・実施する。→ **局所的な対策**

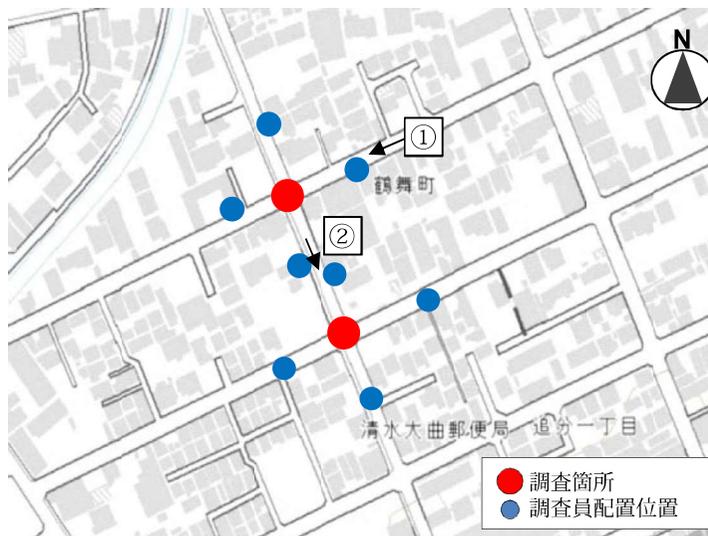
(配置図)

○ 平成30年9月・10月に本格設置前の状況を確認するため、走行速度調査を実施

- 調査内容 : 交差点付近を走行する車両の速度をスピードガンを用いて計測
- 調査日 : 北側 平成30年10月3日(水)
南側 平成30年9月28日(金)
- 調査時間 : 6時間調査
朝: 7:00~9:00 (2時間)
昼: 11:00~13:00 (2時間)
夕: 17:00~19:00 (2時間)

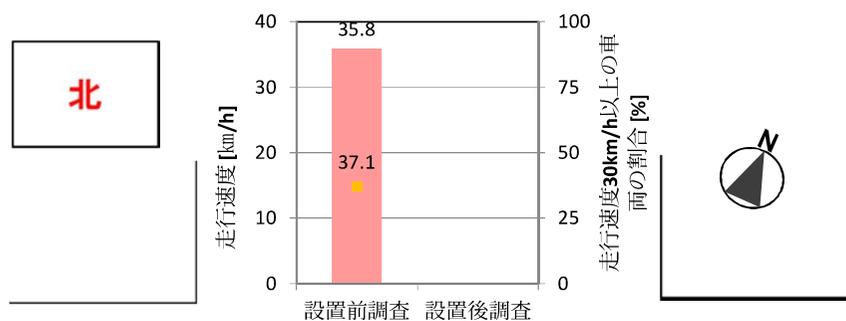
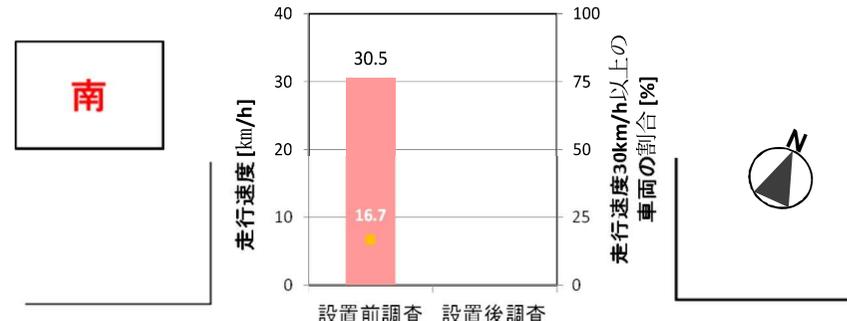
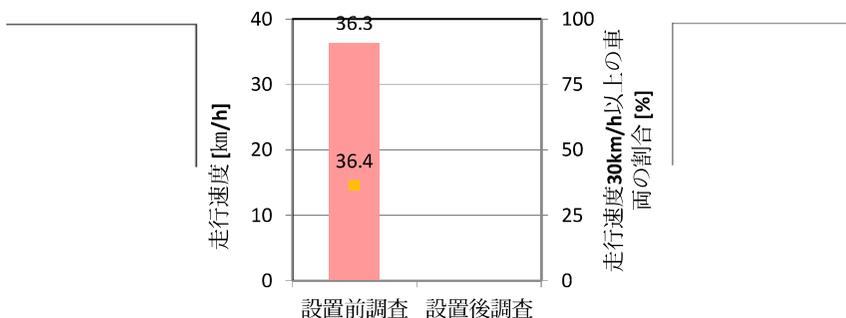
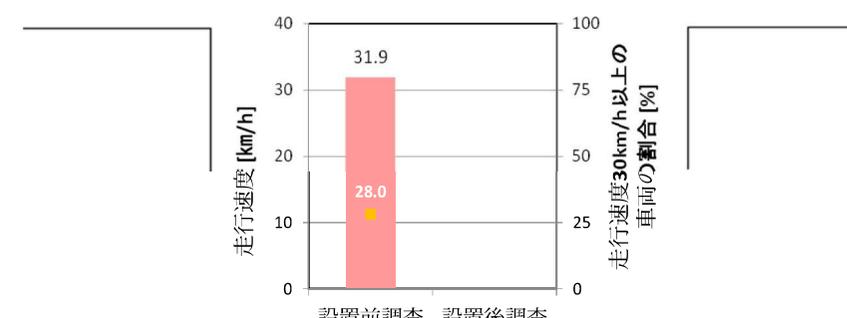
- 対策前では南北方向の走行速度が30km/hを超過
- 特に北側交差点の速度が高い
