平成 27 年度
南アルプス環境調査 結果報告書
Ⅲ iii 景観調査

環境局環境創造課

平成 2 8 年 2 月

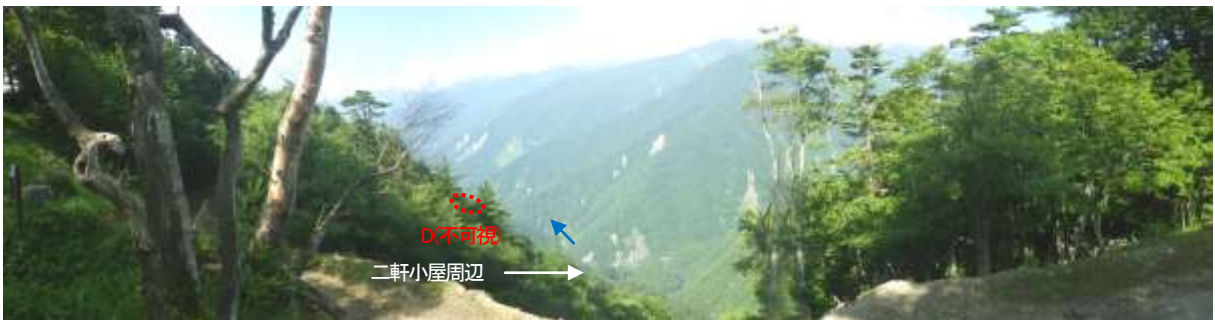
伝付峠の展望台からは千枚岳や東岳、赤石岳などを眺望することができるが、土地改変区域C及びDはいずれも樹木などにより視界が遮られるため、不可視と判断した。

また、登山ルート（二軒小屋～伝付峠方面）は周囲を樹木に囲まれており、眺望の開ける場所はほとんどないため、土地改変区域はいずれも不可視と判断した。

以上のことから、伝付峠及び登山ルートからの景観に影響はないと判断した。

図5-1 地点①-1 伝付峠展望台から北西方面【C：宿舎・非常口・坑口】

図5-2 地点①-1 伝付峠展望台から南西方面【D：宿舎・非常口・工事施工ヤード】

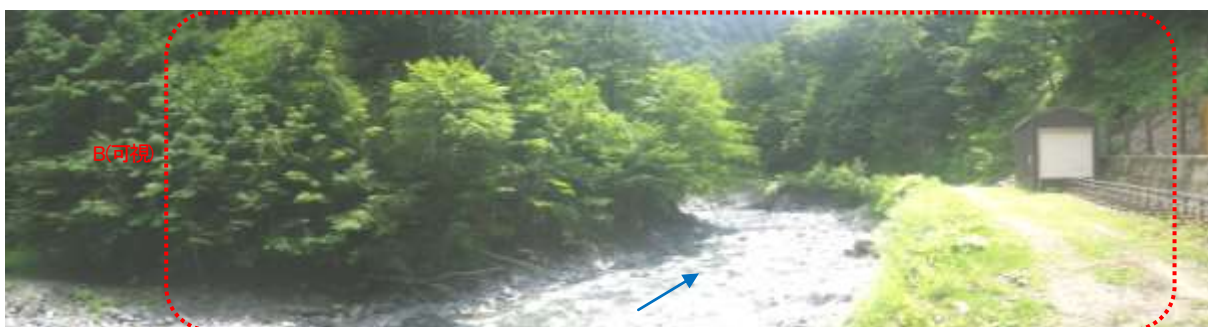
登山ルート（蝙蝠岳登山口～徳右衛門岳方面）の蝙蝠岳登山口は林道沿いにあり、土地改変区域Bの区域内に含まれ、土地改変区域Bが可視である。

以上のことから、登山ルート（蝙蝠岳登山口～徳右衛門岳方面）の蝙蝠岳登山口付近からの景観は、土地改変区域Bの影響が生じる可能性が高いと判断した。

図5-3 地点②-3 蝙蝠岳登山口付近から南方面【B：坑口】

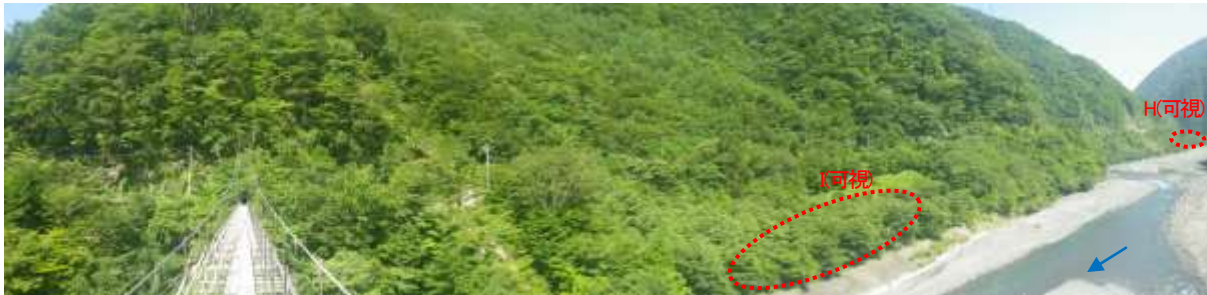
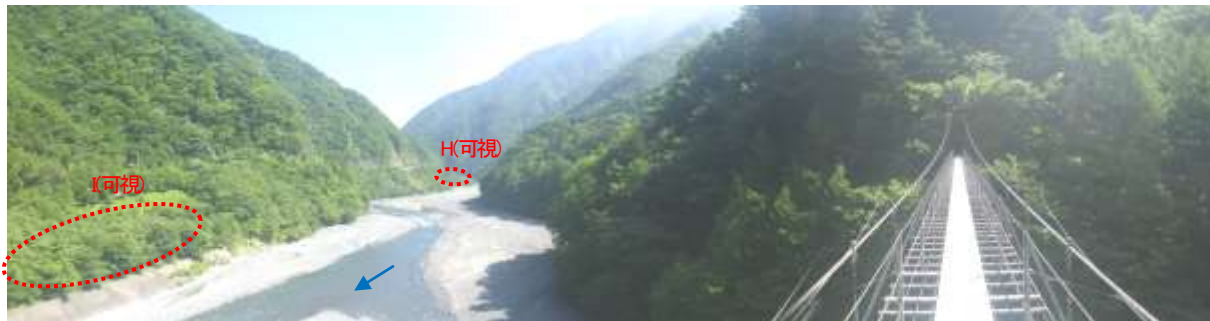
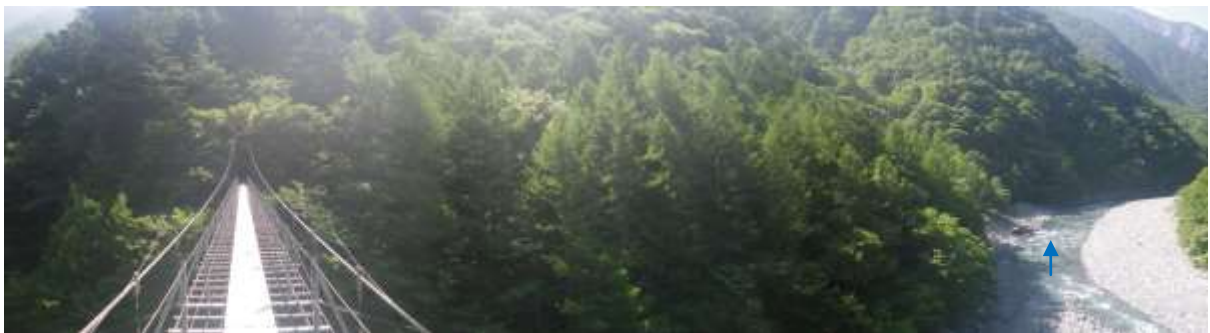
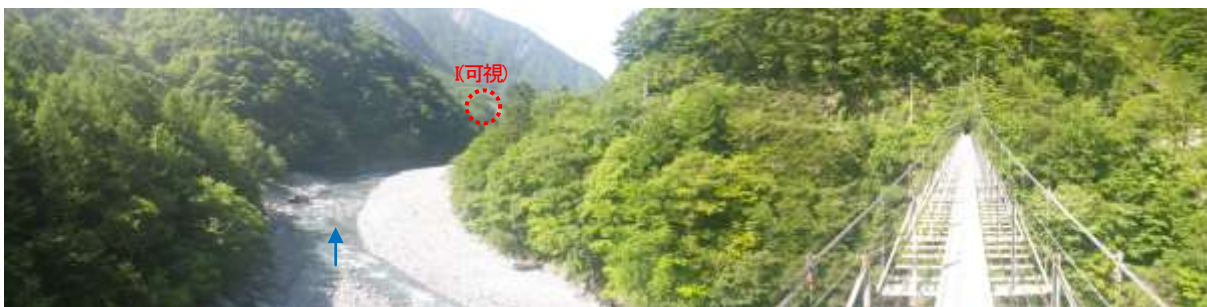
登山ルート（中ノ宿吊橋～所ノ沢越方面）の起点となる中ノ宿吊橋からは、大井川を眺望することができるが、土地改変区域Ⅰの区域内に含まれ、土地改変区域Ⅰが可視である。

以上のことから、登山ルート（中ノ宿吊橋～所ノ沢越方面）の中ノ宿吊橋からの景観は、土地改変区域Ⅰの影響が生じる可能性が高いと判断した。

図5-4 地点③ 中ノ宿吊橋から西方面【H・I：発生土置き場】

図5-5 地点③ 中ノ宿吊橋から北方面【H・I：発生土置き場】

図5-6 地点③ 中ノ宿吊橋から東方面【H・I：発生土置き場】

図5-7 地点③ 中ノ宿吊橋から南方面【H・I：発生土置き場】

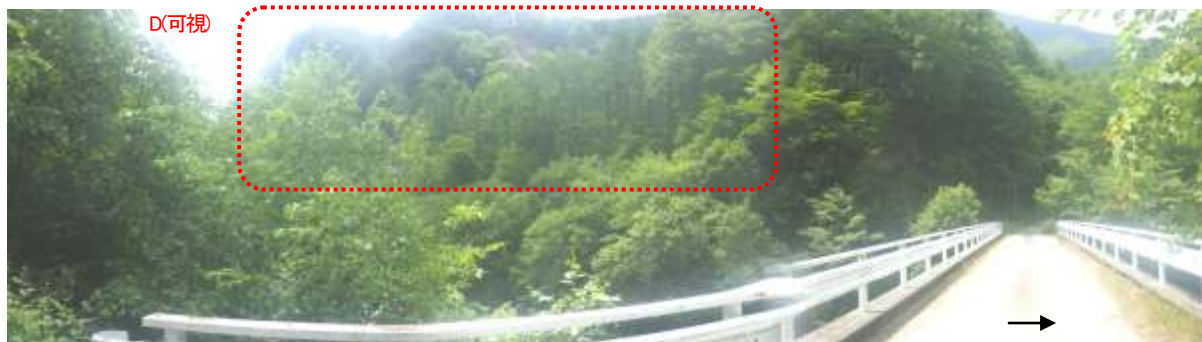
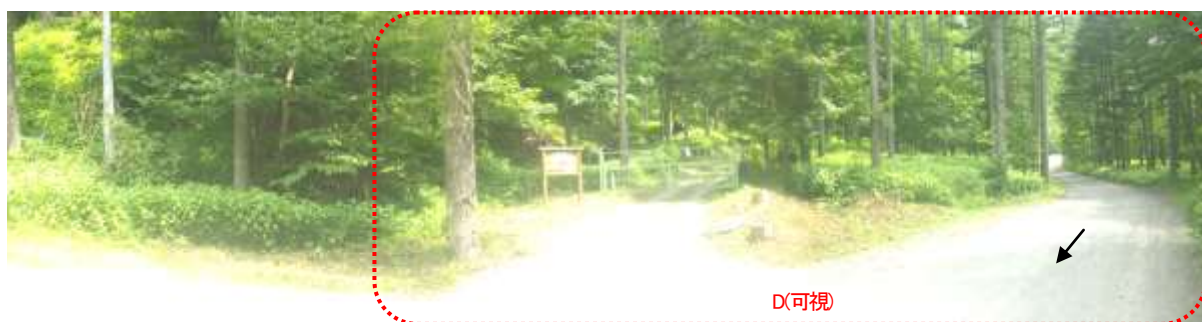
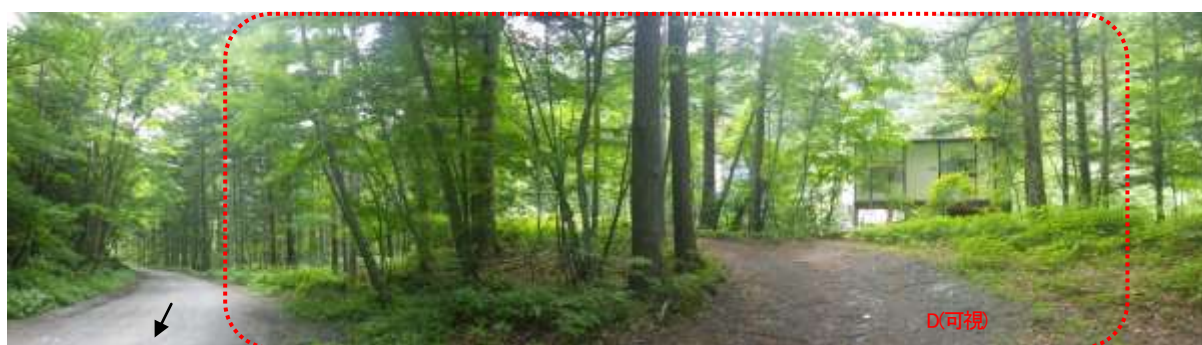
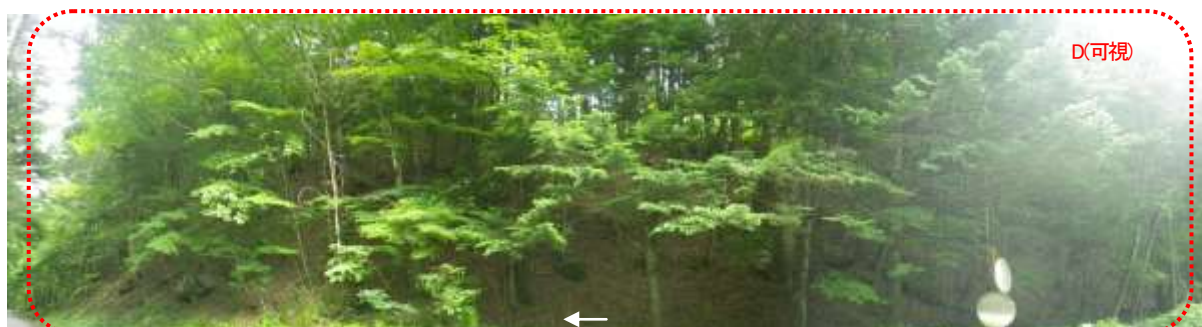
林道東俣線からは、大井川を眺望することができるが、土地改変区域D～Iの区域内に含まれ、土地改変区域D、E、Iが可視である。

以上のことから、林道東俣線からの景観は、土地改変区域D、E、Iの影響が生じる可能性が高いと判断した。

図5-8 地点④-D-1 林道東俣線（25.3km）から西方面【D:宿舎】

図5-9 地点④-D-2 林道東俣線（25.3km）から南東方面【D:非常口】

図5-10 地点④-D-3 林道東俣線（24.7km）から西方面【D:工事施工ヤード】

図5-11 地点④-D-4 林道東俣線（24.6km）から東方面【D:工事施工ヤード】

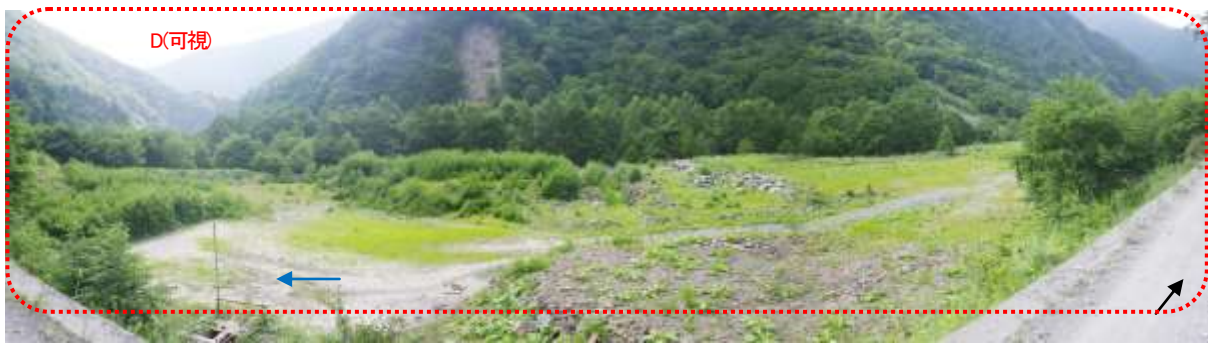
図5-12 地点④-E-4 林道東俣線 (23.4km) から南西方面【E:発生土置き場】

図5-13 地点④-E-5 林道東俣線 (23.2km) から北西方面【E:発生土置き場】

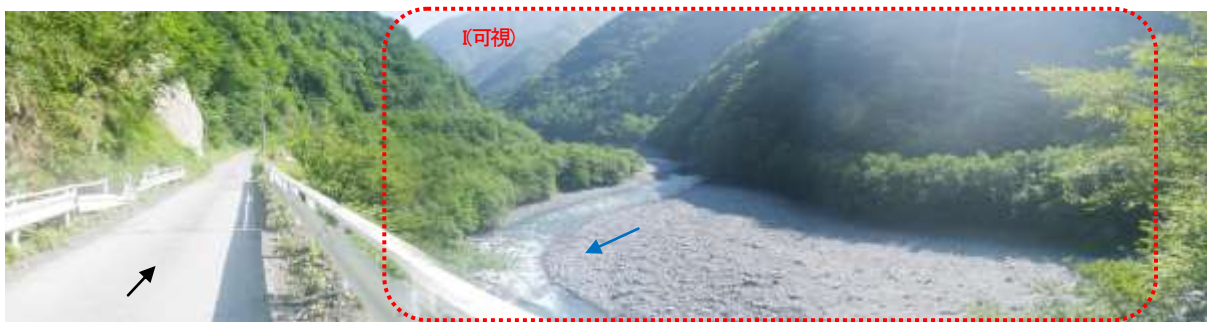
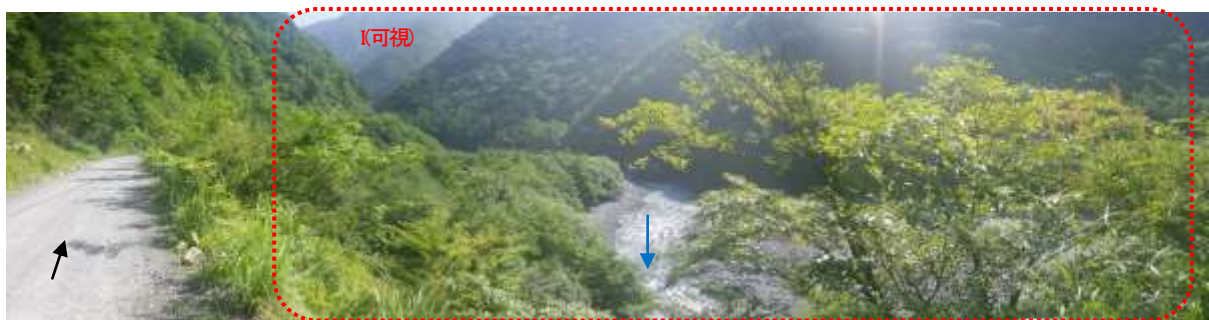
図5-14 地点④-I-2 林道東俣線 (7.0km) から北東方面【I:発生土置き場】

図5-15 地点④-I-3 林道東俣線 (7.1km) から北東方面【I:発生土置き場】

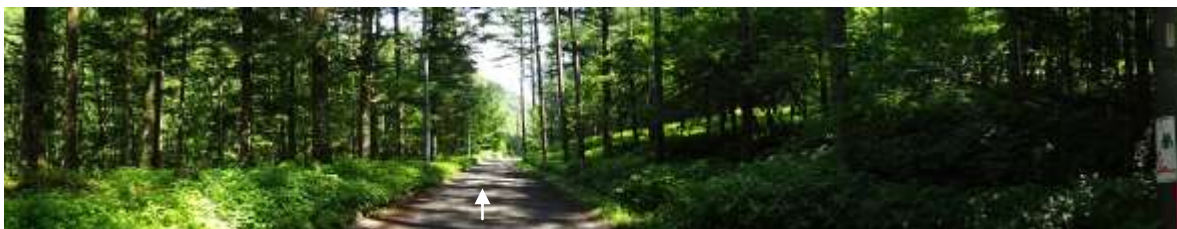
写真撮影は、林道の上り及び下り方面を広角で1枚ずつ撮影するとともに、それぞれ概ね180度のパノラマを撮影した。パノラマ撮影の例を図6に示す。

図6 パノラマ撮影の例 (No. 256 上り方向)
