## 第2章 史跡小島陣屋跡の現況把握

### 第1節 史跡指定地及び周辺の現況

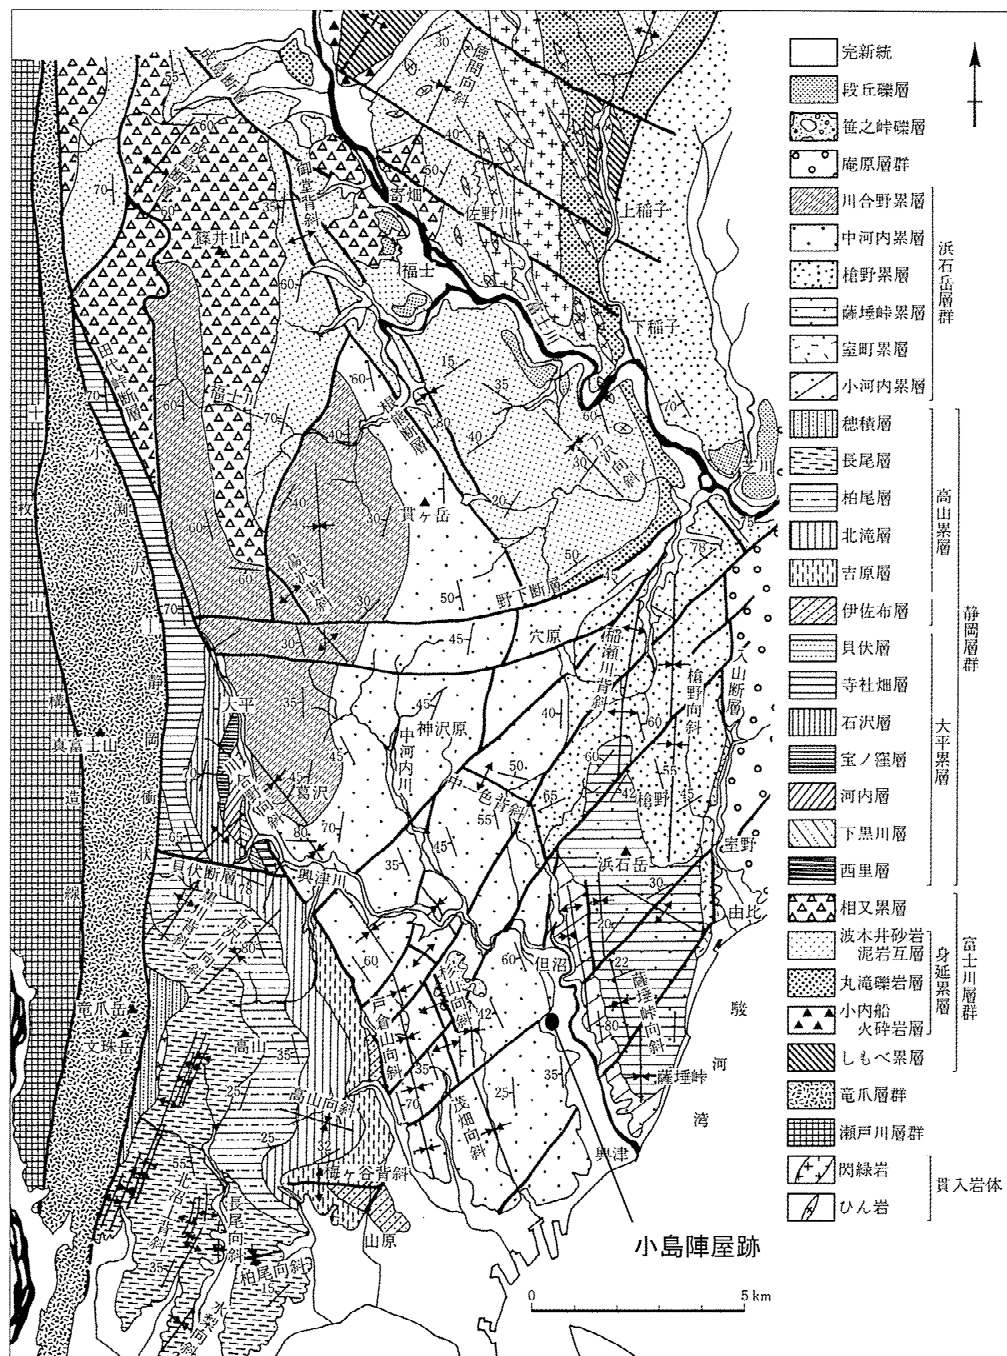
図5 富士川谷南部の地質図

小島陣屋跡は、興津川右岸の標高約 60m を測る河岸段丘上に立地している。陣屋の西側は高根山（標高 503.6m）から延びる急峻な尾根が南北方向に連なっている。この付近の地質は、鮮新世の泥岩層・砂岩泥岩互層・礫岩層・火砕岩層などからなる浜石岳群層が分布している。小島陣屋跡西側の山地は、砂岩優勢の砂岩泥岩互層を主体に礫岩・凝灰角礫岩・安山岩などを含む岩相がみられる。

日本の地質「中部地方Ⅰ」編集委員会、1988 の図 3.15 に加筆

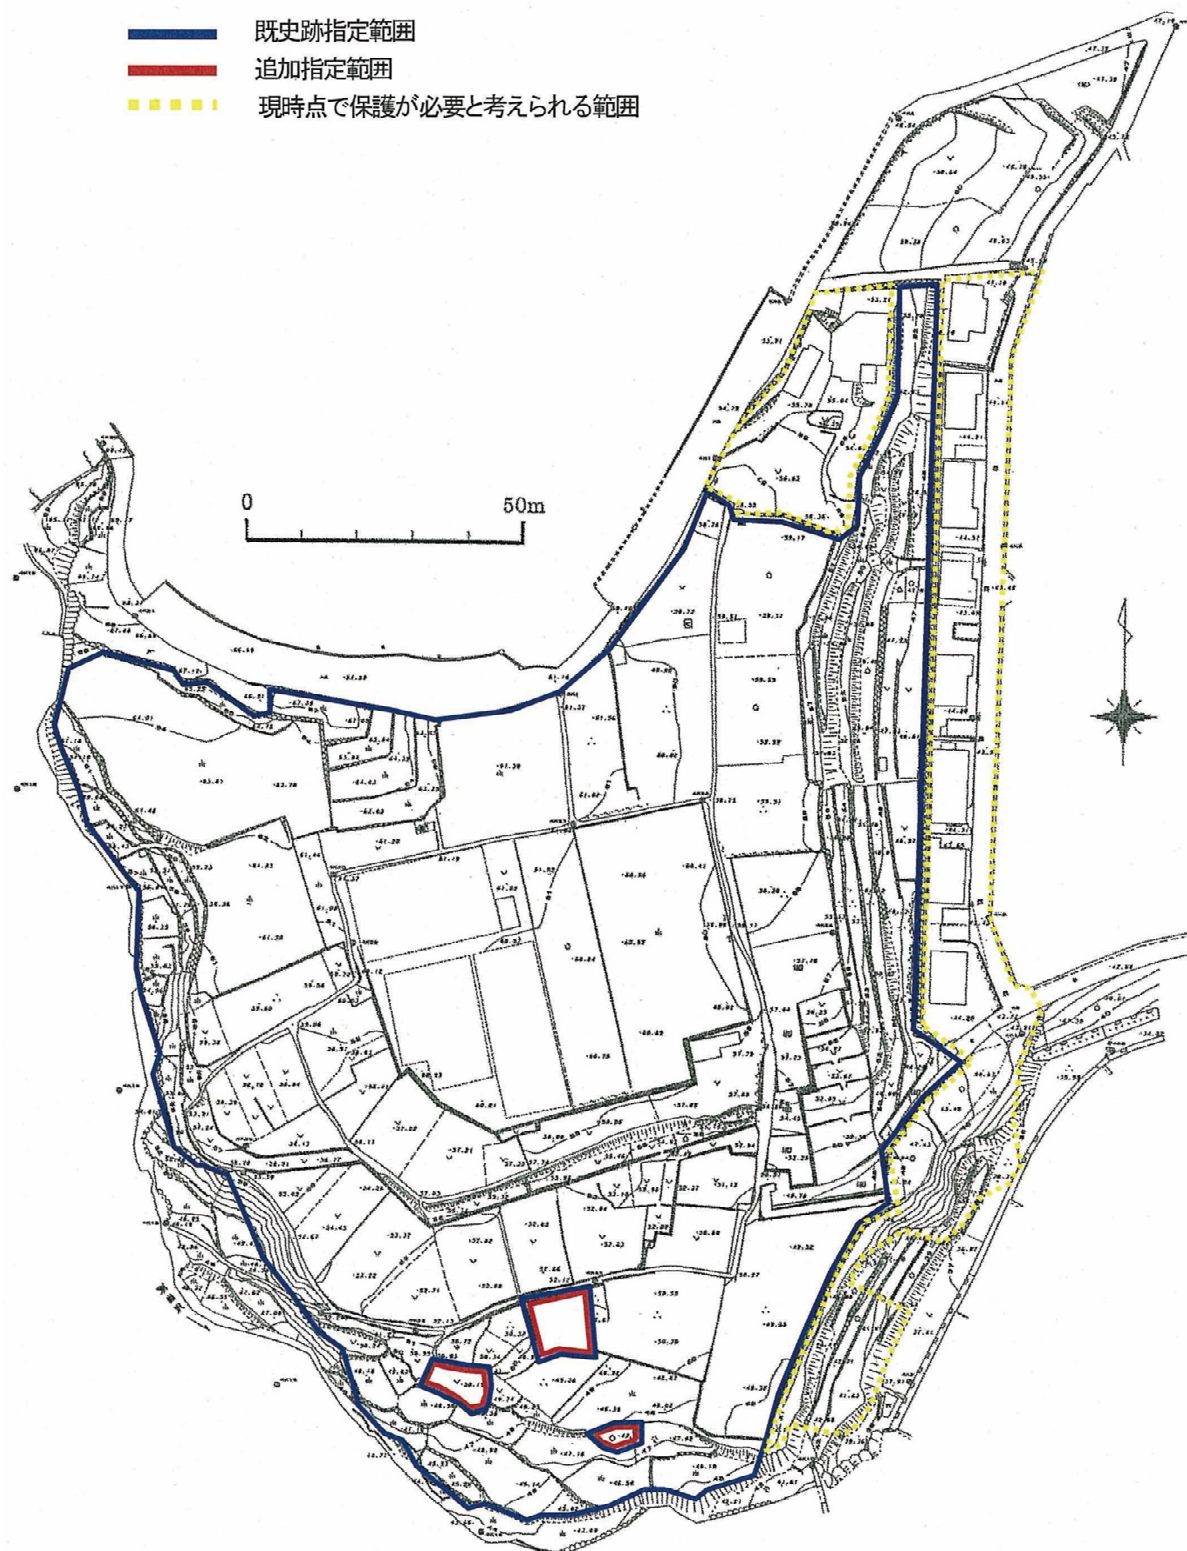
図 13 史跡指定範囲図

指定説明は以下のとおり。指定範囲は、図 13 史跡指定範囲図を参照のこと。

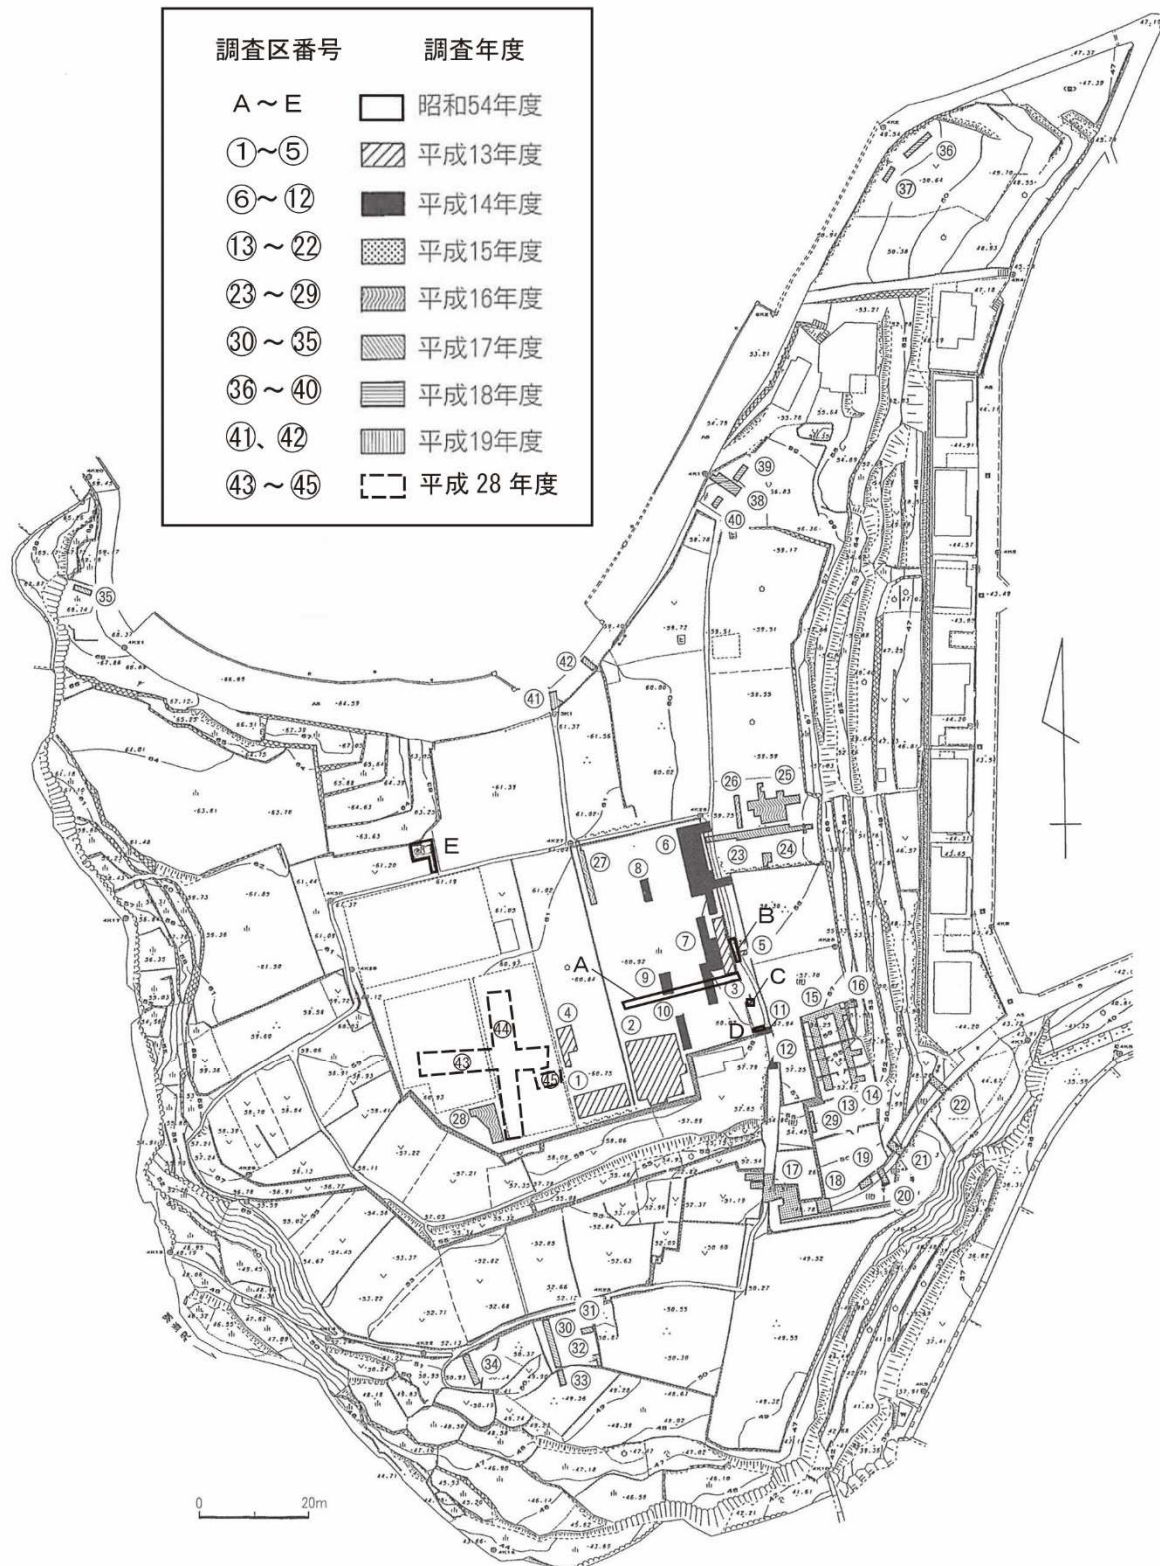
図14 発掘調査地点配置図

## (図14 発掘調査地点配置図、図15 遺構現況図 参照)

昭和54年度の調査で、主郭北側の井戸周辺の石組みや、井戸の東側から南側の御殿に向かって延びている平石を敷きつめた通路が確認された。

平成13年度2区の調査で、御殿の南東隅角に幅80cm、一辺4.6m四方の布基礎遺構を検出した。これは土蔵建物と考えられ、小島陣屋図の宝蔵にあたりと考えられる。

平成13年度3区と14年度6・7区の調査では、御殿東側で石段3ヶ所を確認した。このうち一番南側で確認された石段は、大手から主郭の御殿に通じる幅13.4mを測るものである。

平成14年度12区の調査では、底に扁平な礫を敷いた幅30cm、深さ15cmの排水路を検出した。平成15年度に、これに続くと思われる排水路を17区で検出した。小島陣屋が機能していた当時

平成 15 年度 14 区の調査で、大手門へ通じる通路の石段と考えられる石列を検出した。通路幅は 7m 以上あったと考えられている。

平成 16 年度 28 区の調査では、主郭南西部で石列やピットを確認した。書院脇に設けられた塀の基礎である可能性が高い。

平成 28 年度 43～45 区の調査では、御殿の書院の一部の柱跡と考えられる位置に根固めの集石遺構が確認された。

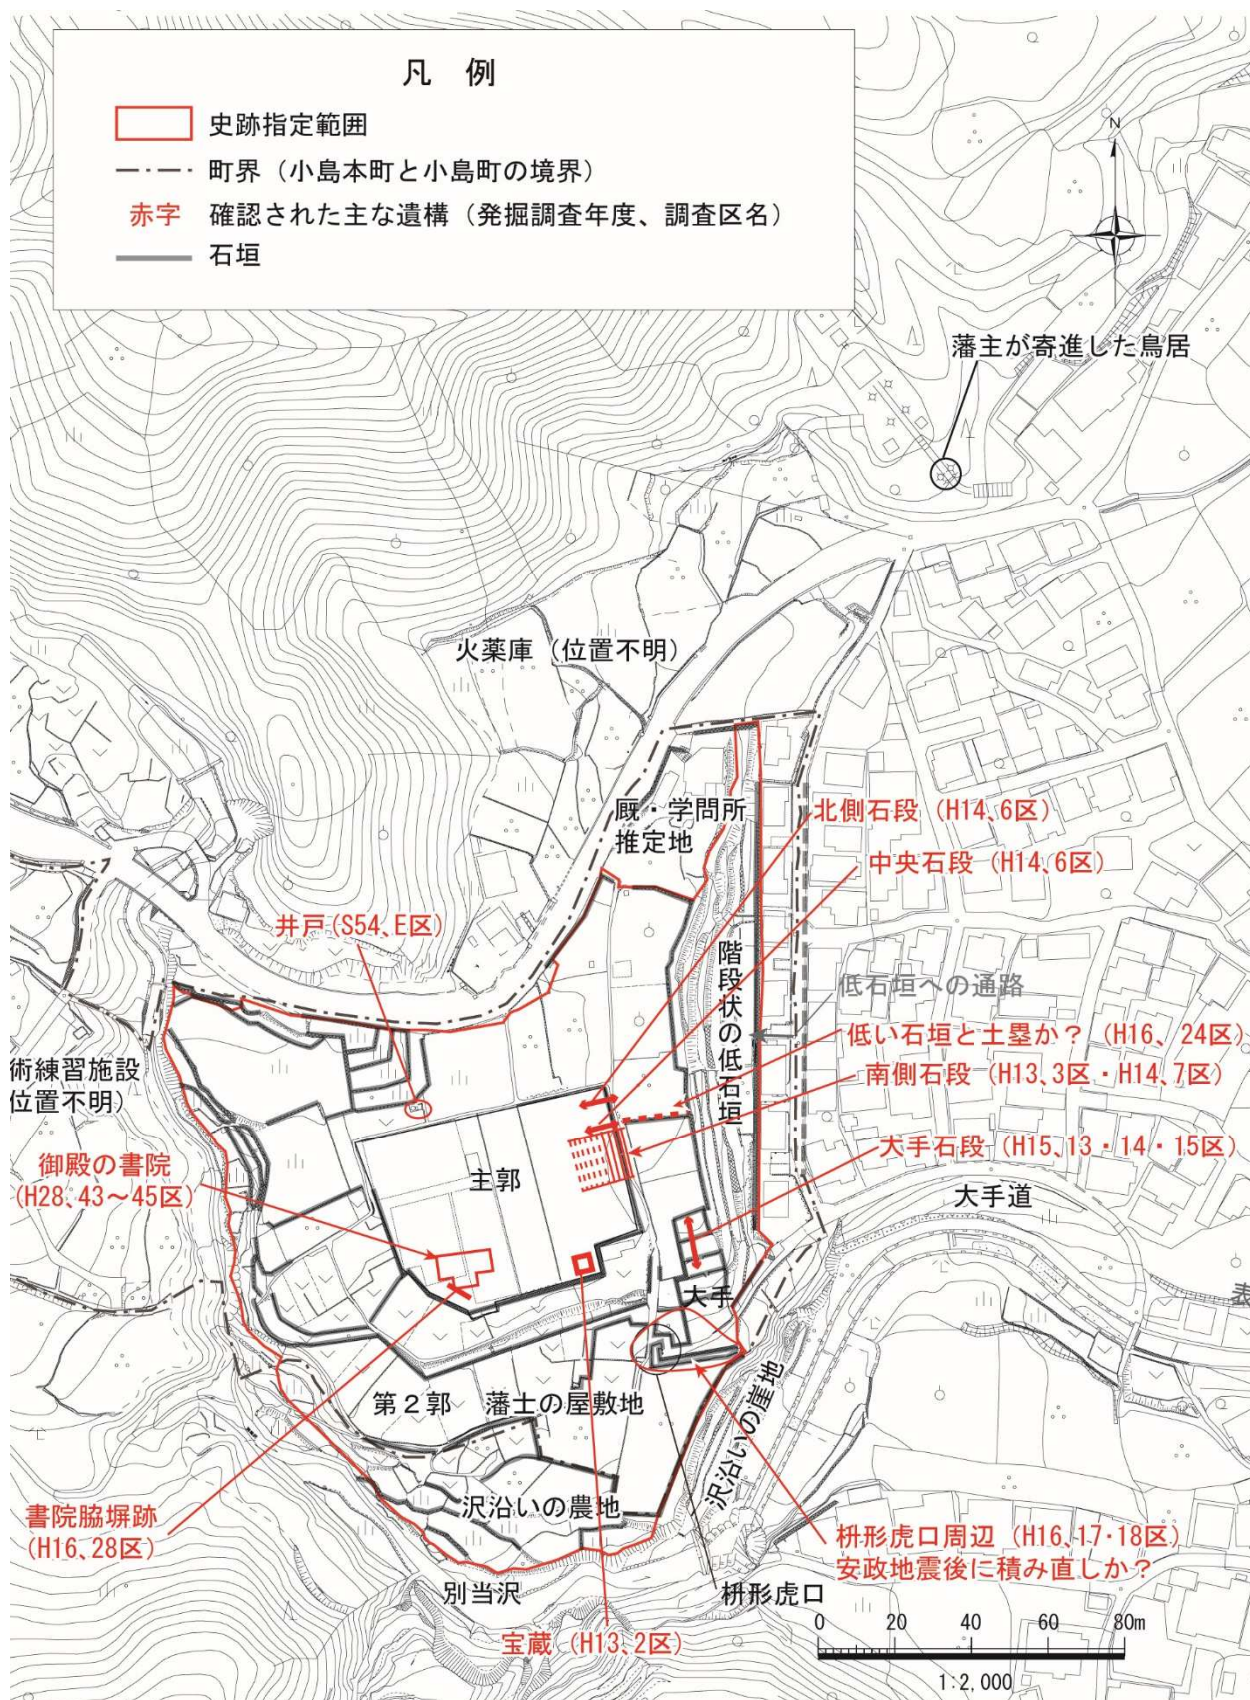
図 15 遺構現況図

一連の調査結果により、宝蔵の位置がほぼ明らかになったほか、第 2 郭南東の枡形虎口ではなく、第 2 郭東側の広い石段通路が陣屋の大手であることが判明した。大手から主郭の御殿に通じる石段が確認されたことにより、明治時代以降に小学校のグラウンド造成のために主郭東側部分が盛土され、主郭東側を区切る石垣が設置されたことがわかる。

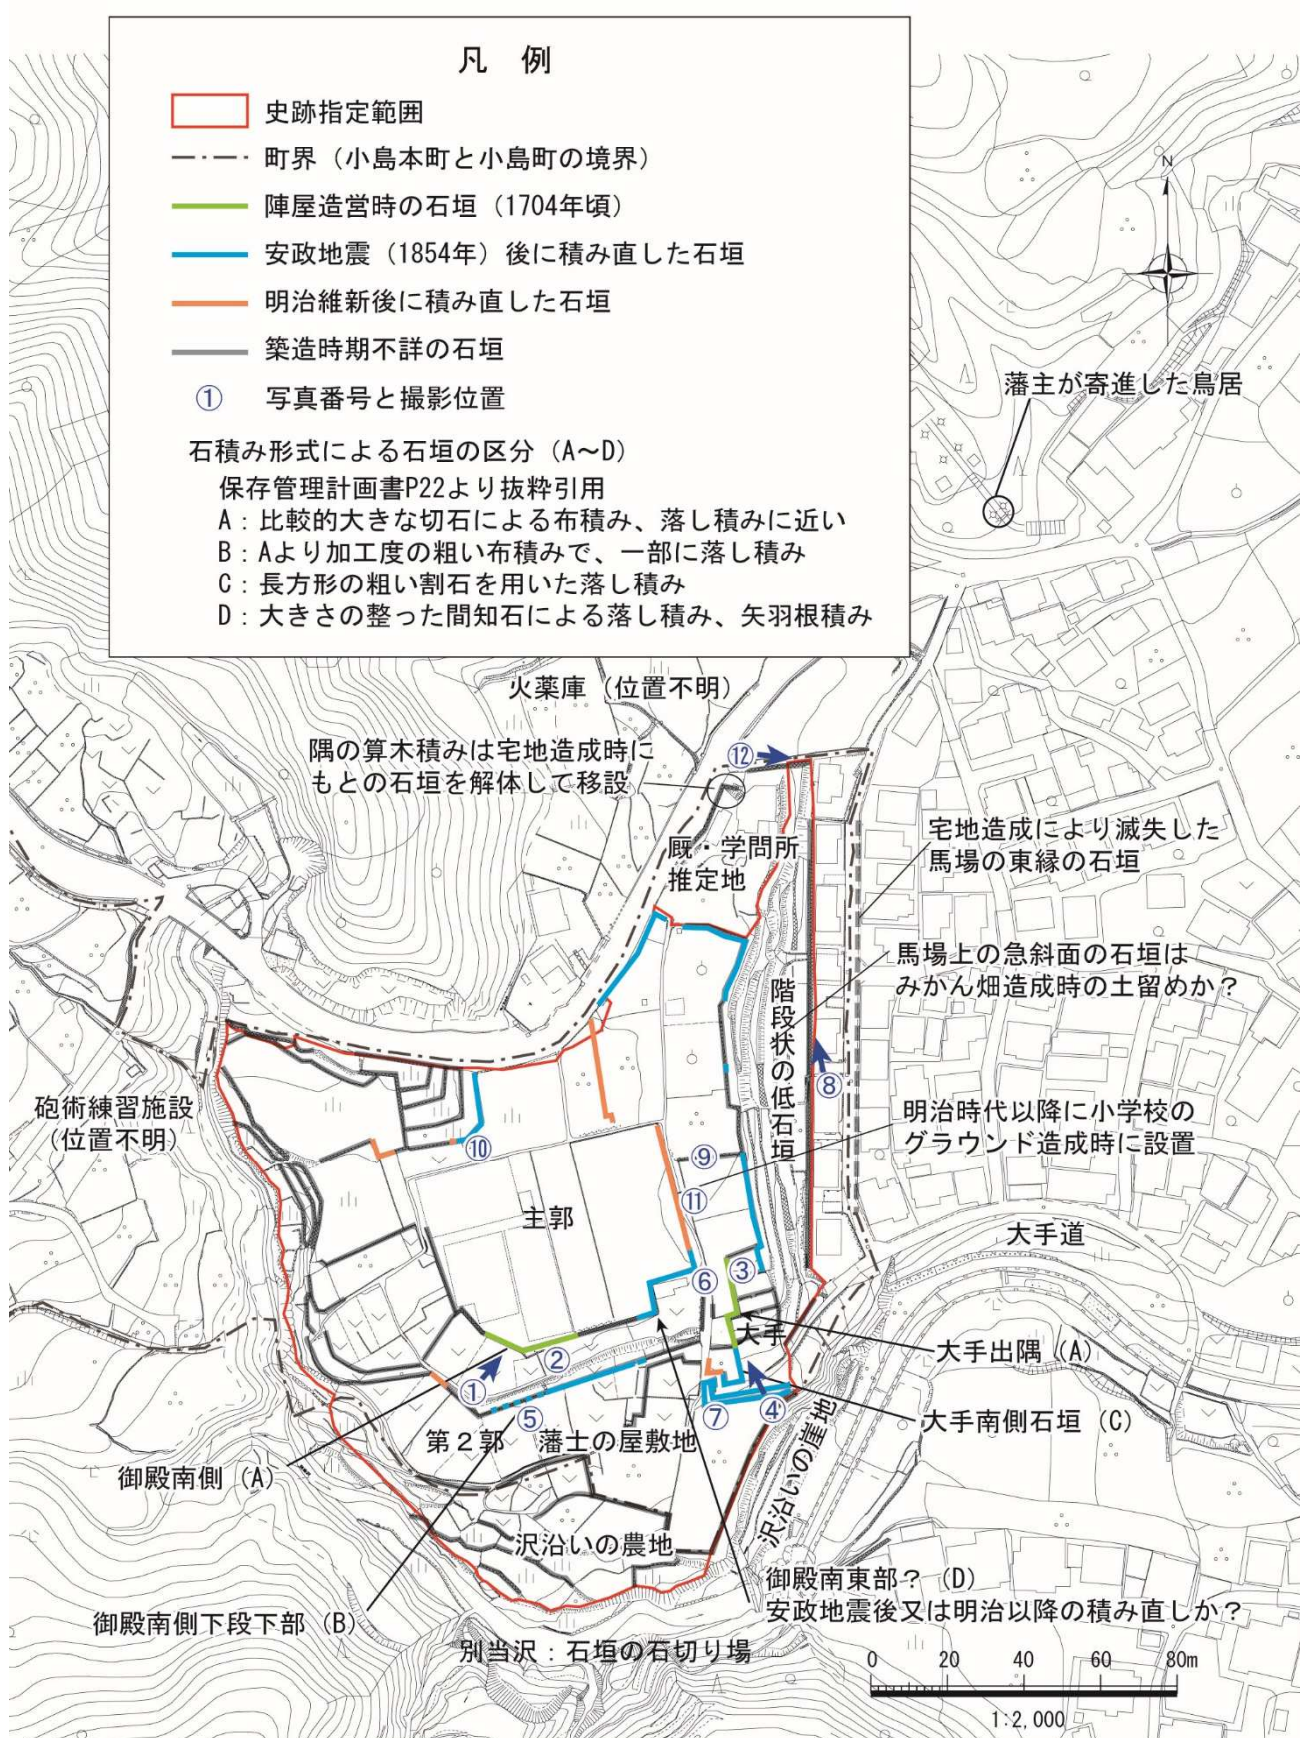
図 16 石垣現況図

（図 16 石垣現況図、図 17 史跡小島陣屋跡保存管理区分図 参照。P32・33 の石垣の写真は、図 16 石垣現況図の写真番号に対応する。）

以下の写真キャプションの番号は、図 16 石垣現況図の写真番号に対応する。

史跡小島陣屋跡保存管理計画策定報告書（平成 22 年 3 月）では、陣屋の石垣を大きく以下の 4 種類に分類している。

A 形式：比較的大きな切石による布積みで、落し積みに近いもの

B 形式：比較的大きな石材を用いた布積みで、一部に落し積み。石材加工度は A 形式より粗い

C 形式：一部に比較的大きな石材が、大半は長方形の粗い割石を用いた落し積み

D 形式：ほぼ大きさの整った間知石を落し積みや矢羽根積みとするもの

このうち A、B 形式は宝永元年（1704）頃の陣屋造営時のもの、C 形式は安政元年（1854）の地震による崩落後の改修、D 形式は明治維新後の農地への転用に伴う石積みと考えられる。

これまでの調査結果から、陣屋内には様々な形式の石積みが混在し、何度か別の時期に積み直されたと推定される部分が多いため、江戸時代の石垣の様相を解明するには至っていない。その中でも、A の石垣にあたる、大手出隅や主郭の御殿南側部分は、陣屋造営当初の石垣が残された部分として貴重であるといえる。

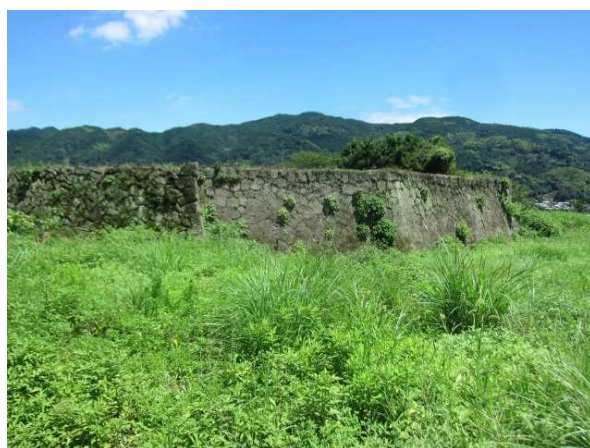
①主郭南西の石垣、A 形式の陣屋造営時の石積み

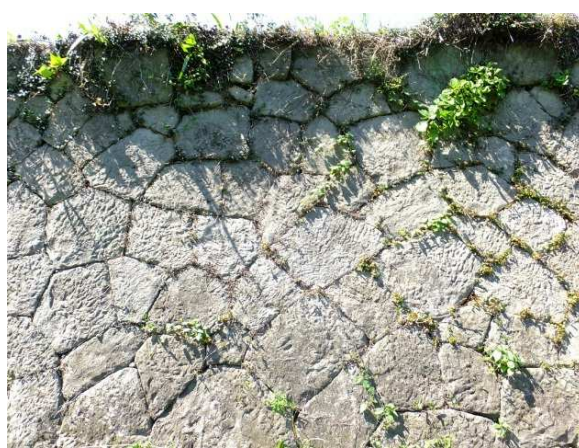
②主郭南西石垣、A 形式の丁寧な切り込み接ぎの石積み

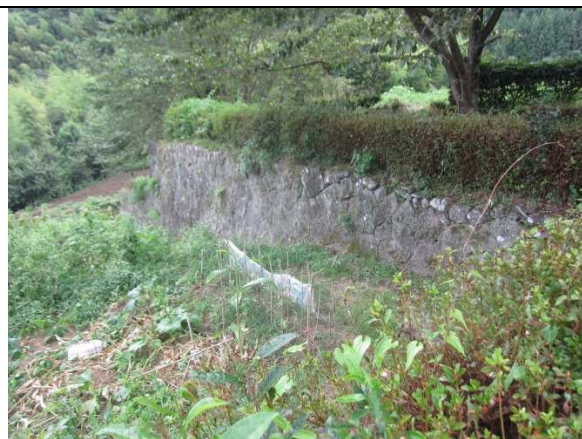
③大手西面、A 形式の陣屋造営時の石垣か

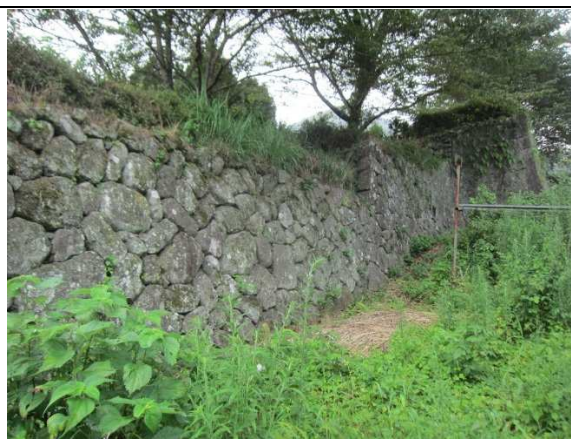
④大手西面の石垣、左手前は C 形式、右奥の出隅は A 形式の石垣

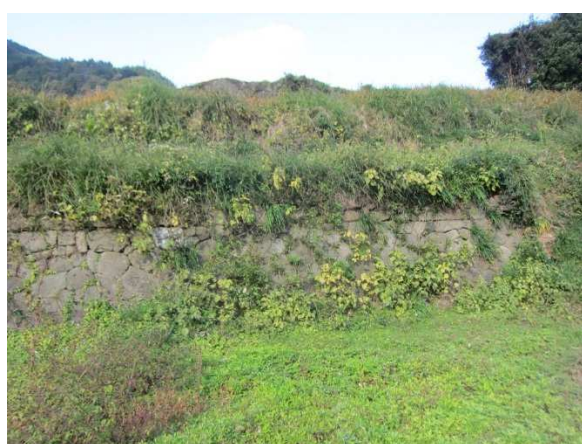
⑤御殿南側下段、下部は B 形式の石垣で、上部は明治以降の積み増しか

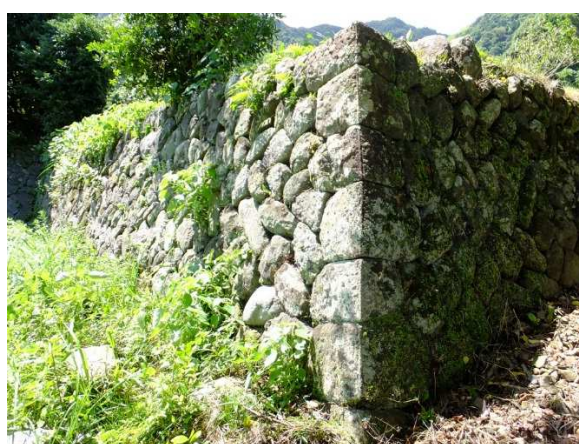
⑥主郭南東の石垣、D 形式の安政地震後の積み直し

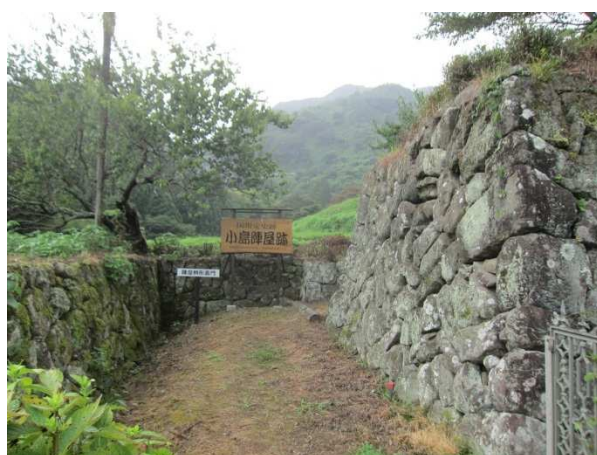
⑦ 枅形虎口の石垣、安政地震後の積み直しか

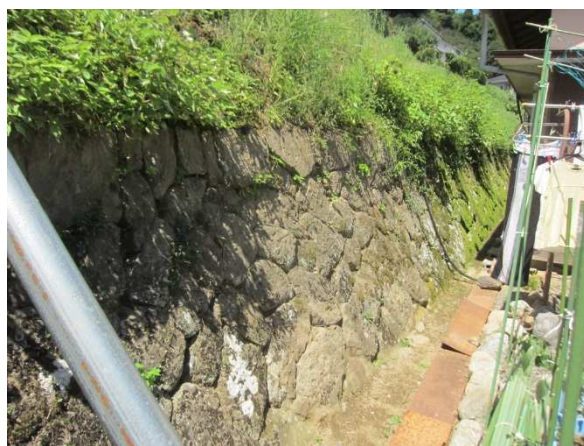
⑧ 良好に残る東側宅地背後の石垣、時期不詳だが陣屋造営時のものか

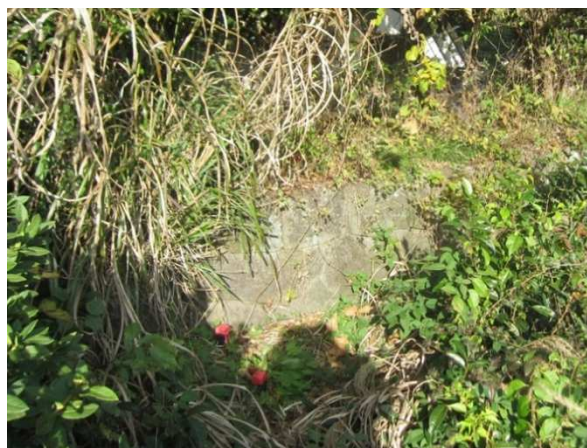
⑨ 大手突当り部分、切り込み接ぎの低石垣、時期不詳だが陣屋造営時のものか

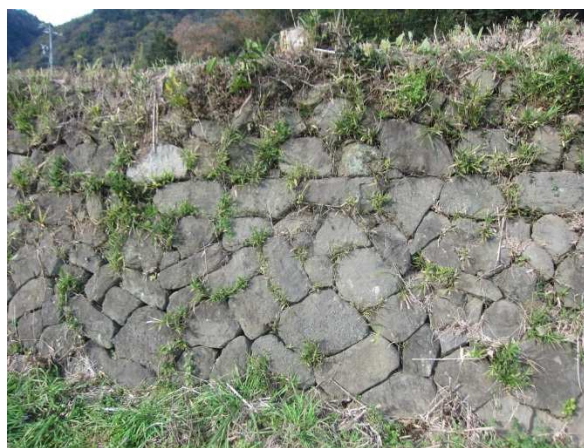
⑩ 主郭北側井戸の北側、下部は安政地震後の積み直し、上部は明治以降の積み増しか

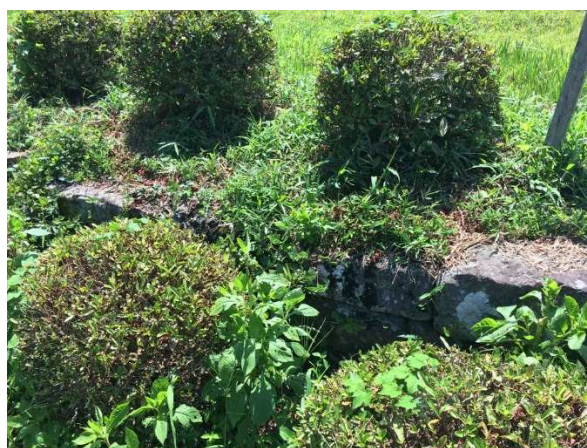
⑪ 主郭東側の第2郭との段差の石積み、小学校のグラウンド造成で明治以降に積まれた

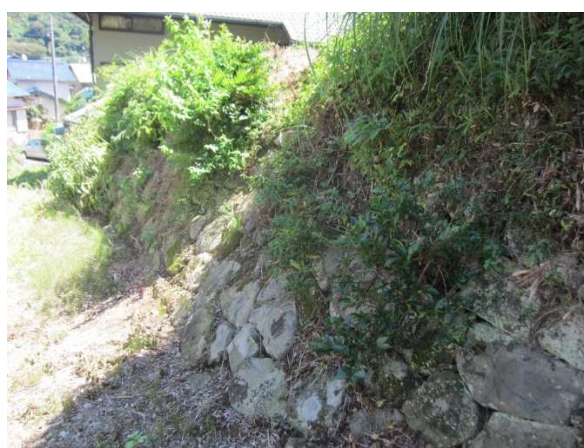
⑫ 第2郭北西の通路脇の孕みがみられる石垣

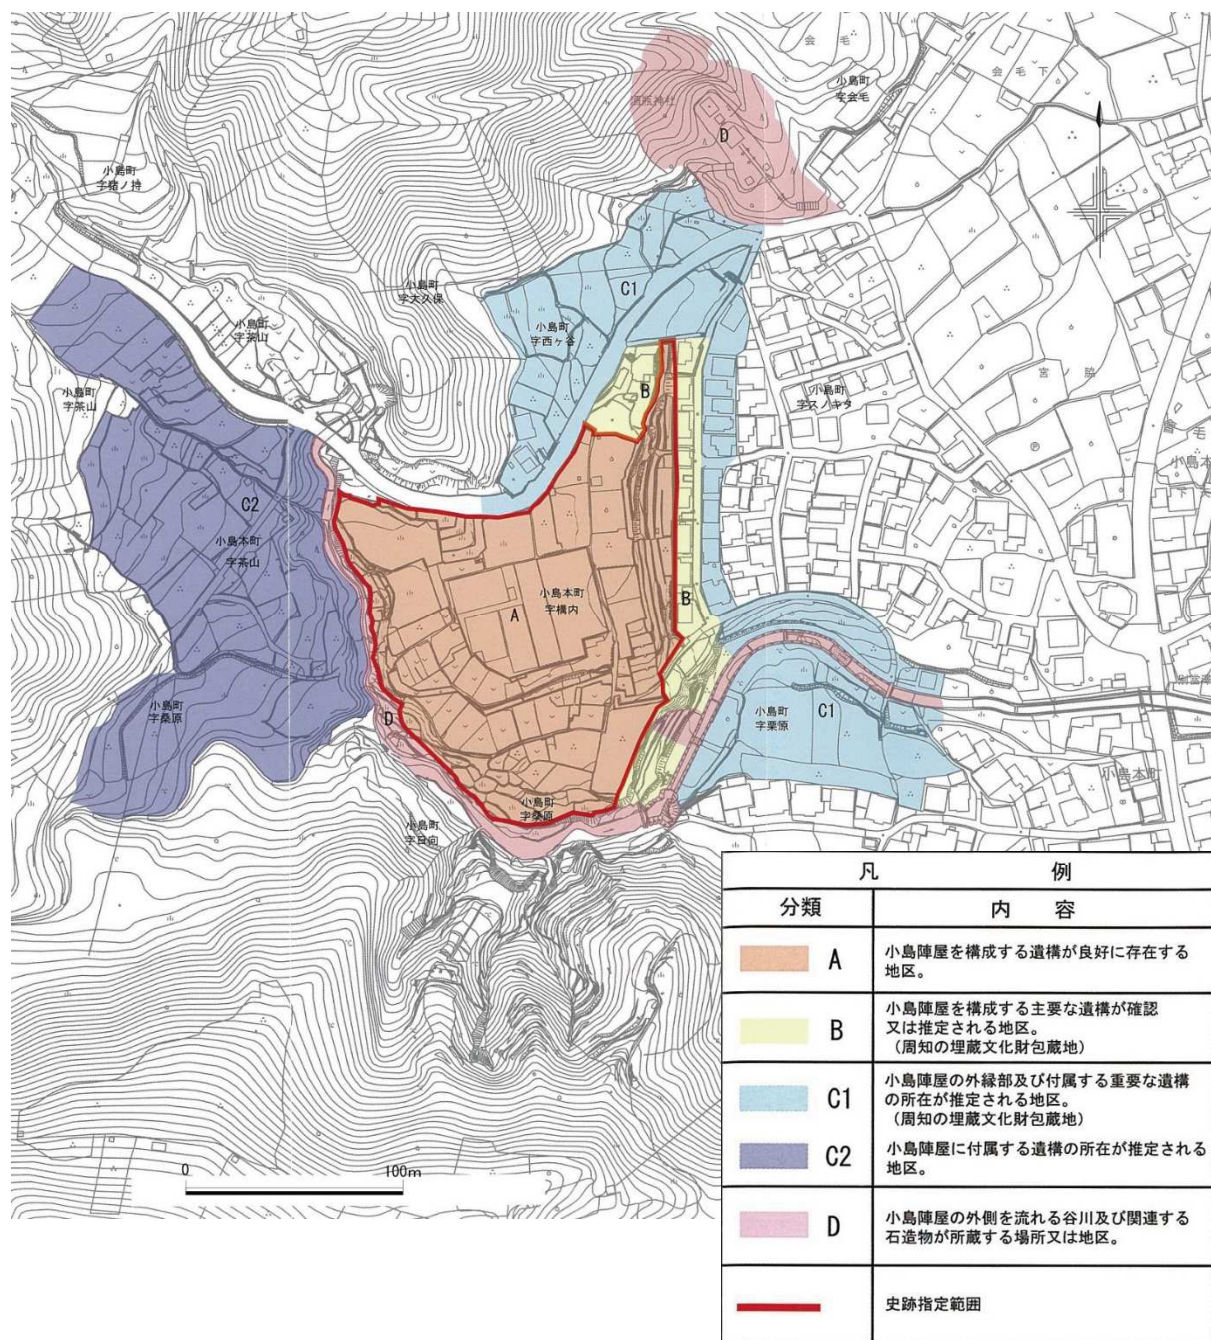
図 17 史跡小島陣屋跡保存管理区分図

平成 20・21 年度に策定された保存管理計画で示されている区分ごとの保存管理の方針は下表のとおりである。区分 A～D の位置は、図 17 史跡小島陣屋跡保存管理区分図を参照のこと。
