## 群馬県神流町神流簡易水道における水質事故について

令和 7 年 5 月 7 日

群馬県健康福祉部食品・生活衛生課

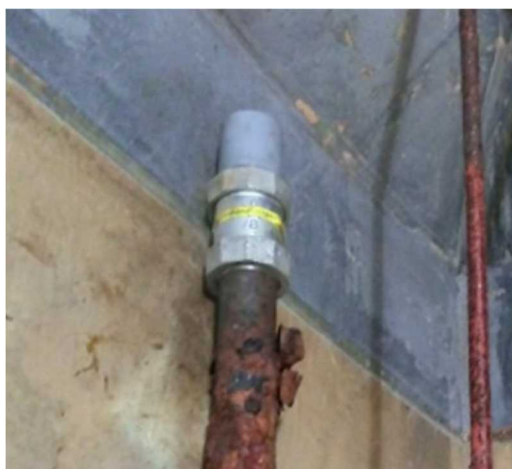
図3 越流管に対する措置

神流町は、農業用水の逆流が確認された越流管に対し、一時的に塩ビ製の LA ソケットを挿入し、TS キャップおよび水道用接着剤を使用して農業用水の流入を完全に遮断する措置を実施した（図 3）。また、配水池内に現在は使用されていない配水池との連絡管を認めた。連絡管からの水の混入は確認されなかったが、安全性を考慮し、同様の措置を講じた（図 4）。これらの対応に用いた資材は、水道用途で使用するものであり、0.74MPa（7.5kg/cm<sup>2</sup>）の圧力に耐える性能を有する。農業用水貯水池と配水池との高低差がわずかであることから、十分な耐用性があると判断し、併せて末端給水栓からの残留塩素濃度が 0.1mg/L 以上確認されたことから、飲用制限を継続した上で給水を再開した。
