駿府城跡天守台発掘調査現場見学会

平成 28 年 10 月 22 日 (土)

1 発掘調査の目的

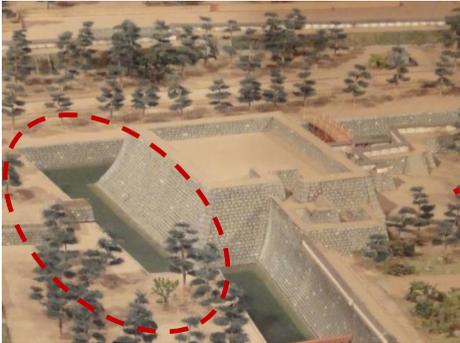
(右図) 駿府城全体図

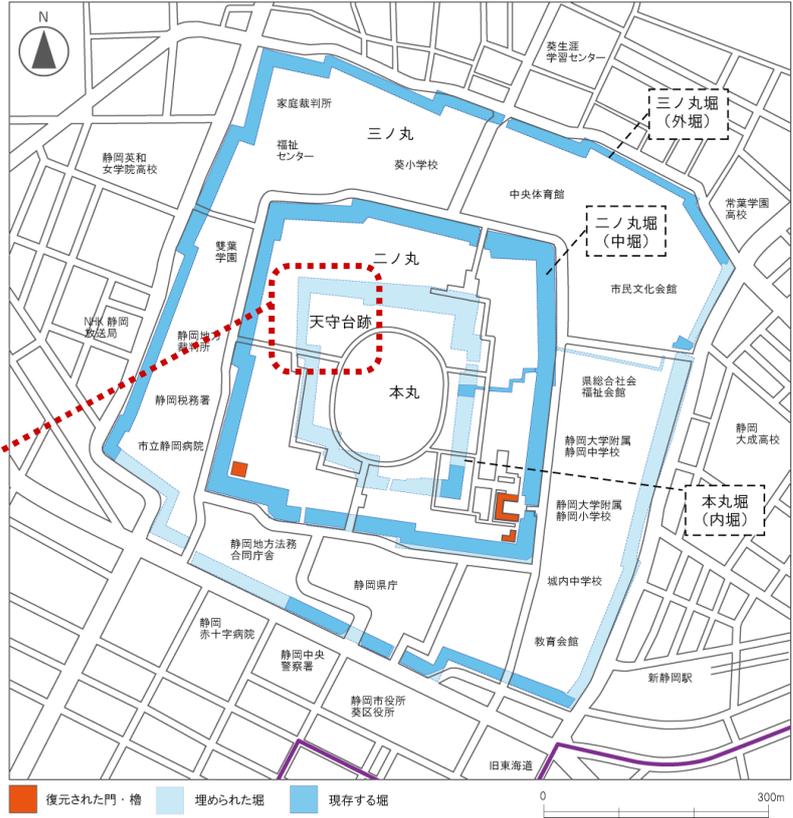
(上写真) 東御門で展示されている駿府城模型のうち天守台部分(丸囲みが今年の調査対象)

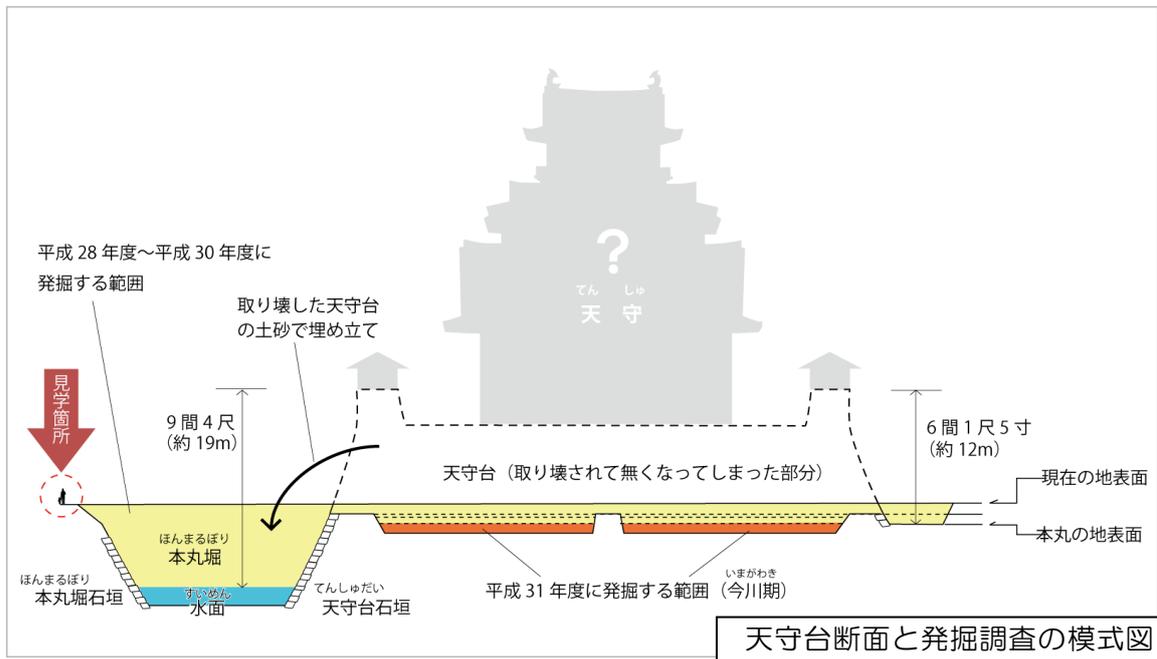
天守台断面と発掘調査の模式図

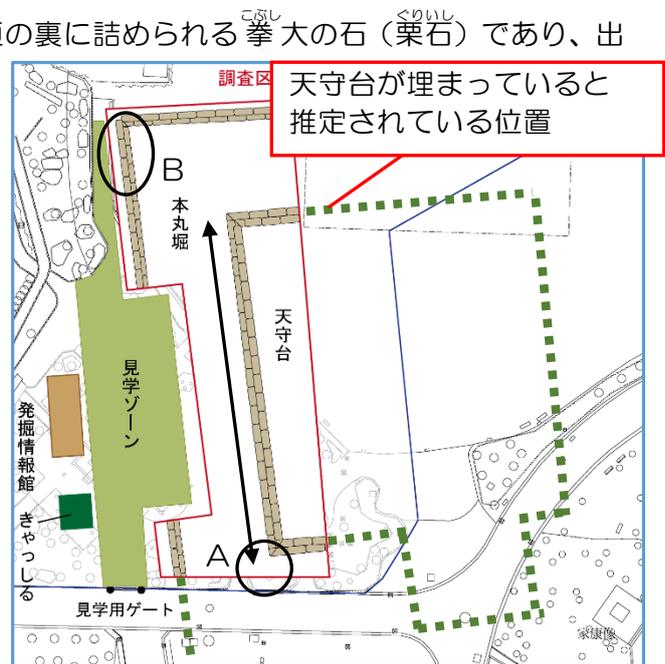
（上図）平成 28 年度発掘調査区模式図

江戸時代の大地震による崩落被害、明治 29 年の取り壊しを受けた天守台ですが、発掘調査で地表下には石垣が残っていることが発見されました。最も残りの良い所では、現地表から約 1m 下で発見され、そこから堀底の地表下 6.6m まで、約 5.6m の高さの石垣が残っていました。石垣は、場所によって積み方が異なっているため、何度か積み直されたと考えられます。江戸時代の天守台の絵図（「駿府城御本丸御天主台跡之図」静岡県立中央図書館蔵）の記録によると、石垣の下端で南北幅は 33 間 4 尺（約 66m）あったとされています。発掘調査の結果では、南西隅がわずかに調査区外まで延びているため（下図中 A）、正確な距離が計測できませんが、現在確認できる範囲で南北幅は約 67m あり、残りの距離を推定すると 68m 程となり、絵図よりも約 1 間 1 尺（2m）程長いことになります。来年度に調査区を拡張して南西隅下端を確認する予定です。また、天守台の向いに当たる本丸堀の石垣は、残っている部分が少なくて、下図中 B の部分以外は確認できません。

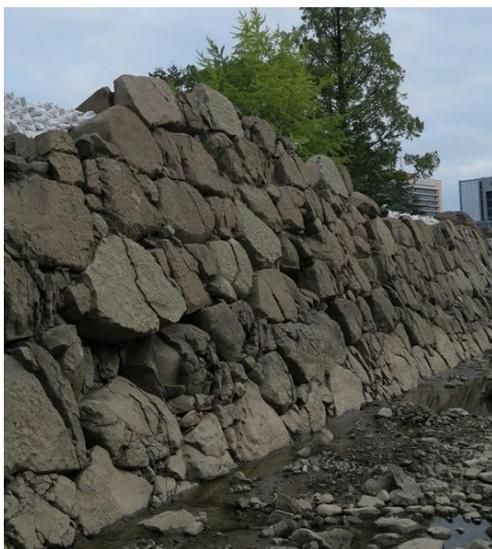
掘り出された天守台石垣。堀の中には埋められていた栗石（ぐりいし）が残っている。今後これらを取り除き堀底を出していく。

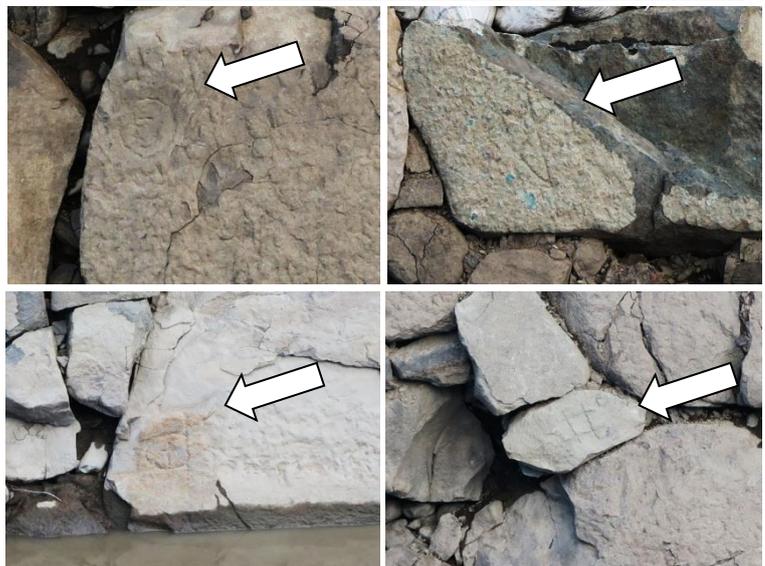
石垣工事に参加した大名らが付けた刻印が天守台石垣に残る。
