駿府城跡天守台発掘調査現場見学会資料

1 発掘調査の目的

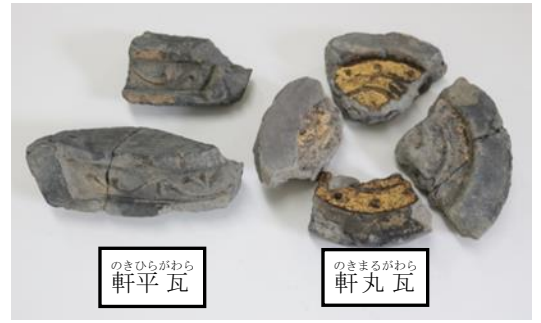
写真2 豊臣方天守台で使用されたと考えられる金箔瓦

金箔瓦330点は、豊臣方の天守台の南西部から見つかりました。この場所は、大御所家康が駿府城の大改修を行った際に、もともと存在した豊臣方の天守を解体し、瓦を大量に破棄して埋めた場所だと考えられます。出土した金箔瓦の文様や瓦の製作技術は、豊臣期の特徴を示しています。

平成30年8月までに、家康の天守台の内側から家康の天守台とは形状の異なる石垣が発見され、確認できた範囲で南北約37m×東西約33mの天守台（同時代では最大級の大きさ）であることがわかりました。また、発見された石垣の近くから、文様部分が金箔で装飾された瓦（金箔瓦）も見つかりました。石垣の形状や瓦の特徴などから、豊臣秀吉が家臣の中村一氏に命じて築かせた城であると考えられます。今年度末までに、この天守台の四辺の石垣を調査し、その全容がほぼ明らかになりました。

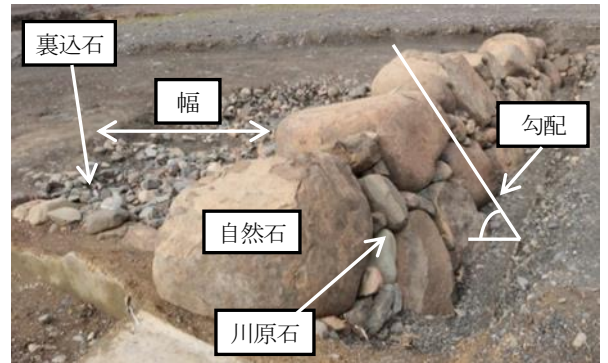
天守台の石垣は自然石を積み上げたもので、大きな石と石とのすき間には、丸みのある石（川原石）を詰めています。積み上げた石の勾配（傾き）は、大御所家康の天守台の石垣と比べると緩やかになっています。城が築かれた年代により石垣を積む技術が異なっていたことがわかります。石垣の裏側には、幅約2～4mの範囲で（※）裏込石（栗石）が敷き詰められていました。

写真3 豊臣方の石垣（石垣の勾配の角度は58度前

（※）裏込石（栗石）…石垣を裏側から支えると同時に、雨などで石垣内にたまった水を排水する役割のある石のことで、比較的小さな川原石などが使用される
