令和4年台風15号の大雨による川原地区被害状況報告

台風15号の雨量とポンプ・雨水貯留管稼働状況

川原地区の浸水被害状況(10/7時点)

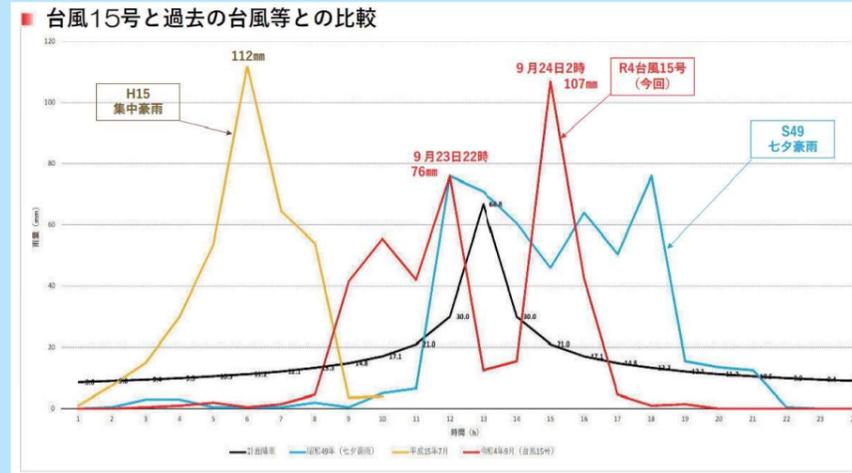
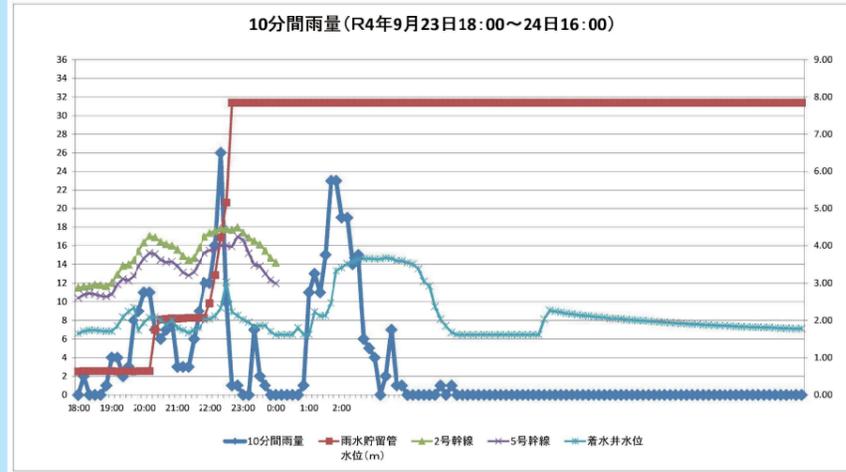
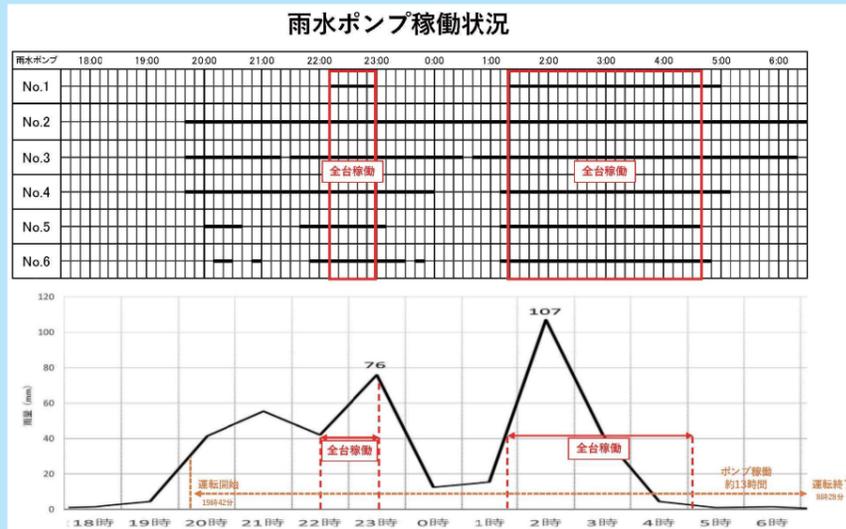
今回の台風15号の特徴は、「線状降水帯」が発生したことで、「記録的短時間大雨情報」が16回にわたって発表されるほど記録的な大雨が降り続いたことです。

それにより、貯留量13,200m³（小学校プール35杯分）下川原雨水貯留管は9/23の20時10分から流入開始しましたが、22時40分には満水となってしまいました。

下川原雨水ポンプ場も6台全台のポンプが稼働しましたが、それを超える降雨となったため内水氾濫となってしまいました。

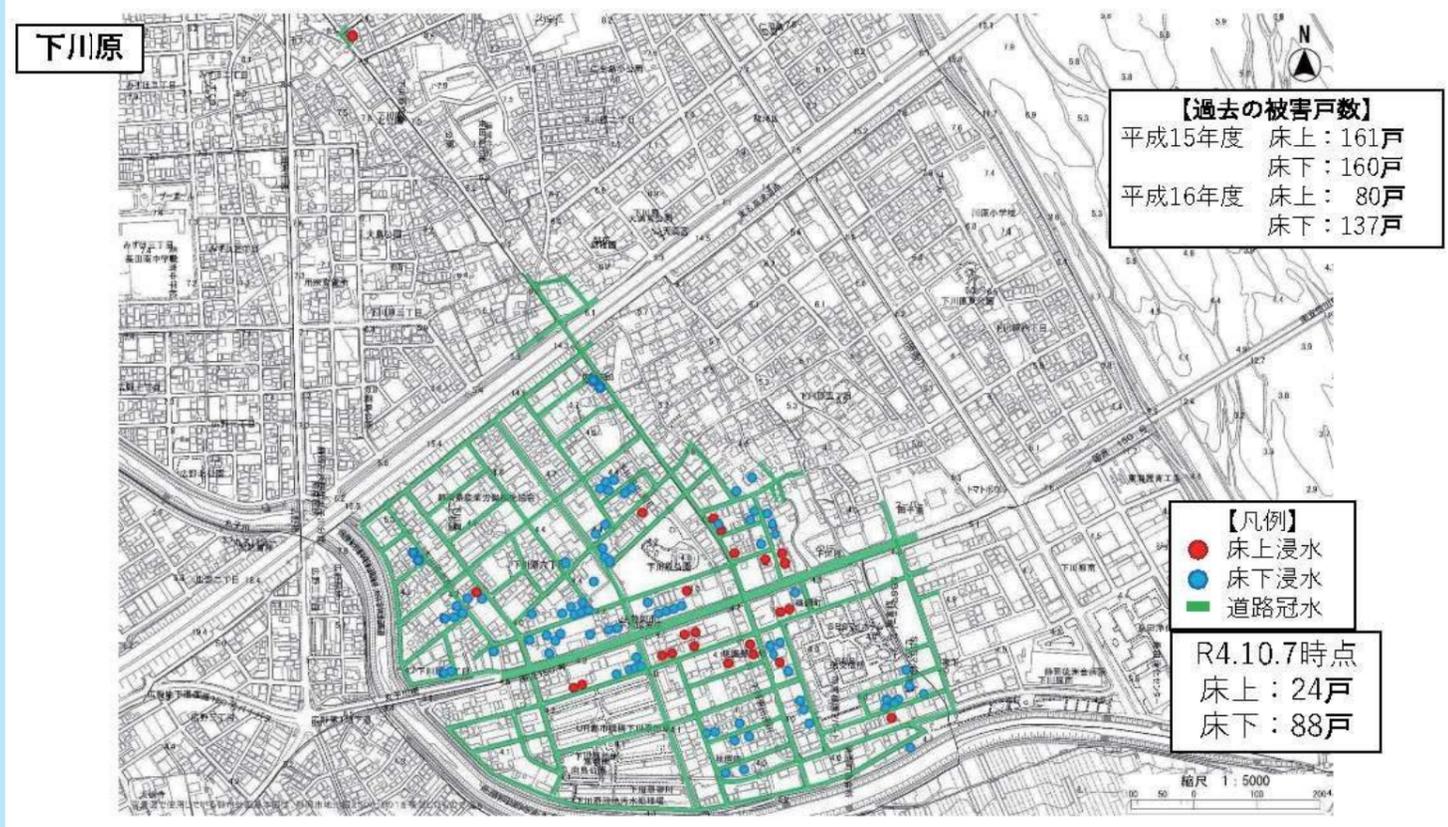
川原自治会連合会自主防災会では、発災時より町内の見廻りを実施し、川原小学校とかわはら会館に避難所を開設するなど、川原地区の被害を最小限にとどめるよう努めてまいりました。

これまでの浸水対策もあって平成15・16年度の大雨による浸水被害までは至らなかったものの、河川や排水路の氾濫による道路冠水から80台近くもの車両が冠水し、多数の床上・床下浸水被害となりました。

営業再開まで1ヵ月近くの時間を要した事業所もあり、各自治会が迅速に連携し対応したことで今回の浸水被害により発生した災害ゴミの集積と撤去が速やかに実施できましたが、災害ゴミの多さが川原地区の被害状況を深刻に物語っていました。

- 下川原雨水貯留管の排水能力強化による雨水取り込み能力の向上
- 雨水貯留浸透施設の設置による降雨時の表面流出量抑制
- 雨水幹線の一部嵩上げ
- 側溝および水路機能の強化と適切な維持・管理
- 浸水害へのソフト対策の充実
- 丸子川治水対策(県と連携した対策)の強化
