## 市長定例記者会見

1 静岡市が管理する河川の緊急点検結果と今後の対応 【河川課】

## 静岡市が管理する河川の緊急点検結果と今後の対応

#### 2 静岡市が管理する河川の緊急点検結果と対応状況について(別紙1参照)

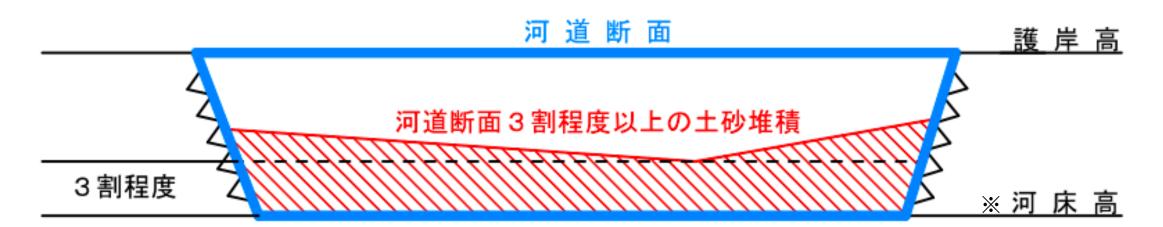
# 河川の断面図

※整備済河川は、計画河床高未整備河川は、現時点での維持管理目標河床高

その結果、河道断面の3割程度以上(別紙2参照)に土砂堆積が確認できた箇所があった河川(堆積確認河川)が68あり、そのうち、堆積量が多く人家への影響があり危険度が高いと判断した10河川(緊急対策河川)について撤去作業を進めている。
