市長定例記者会見

と き：令和5年9月12日（火）

静岡市葵区「諸子沢地内地すべり」への対応について

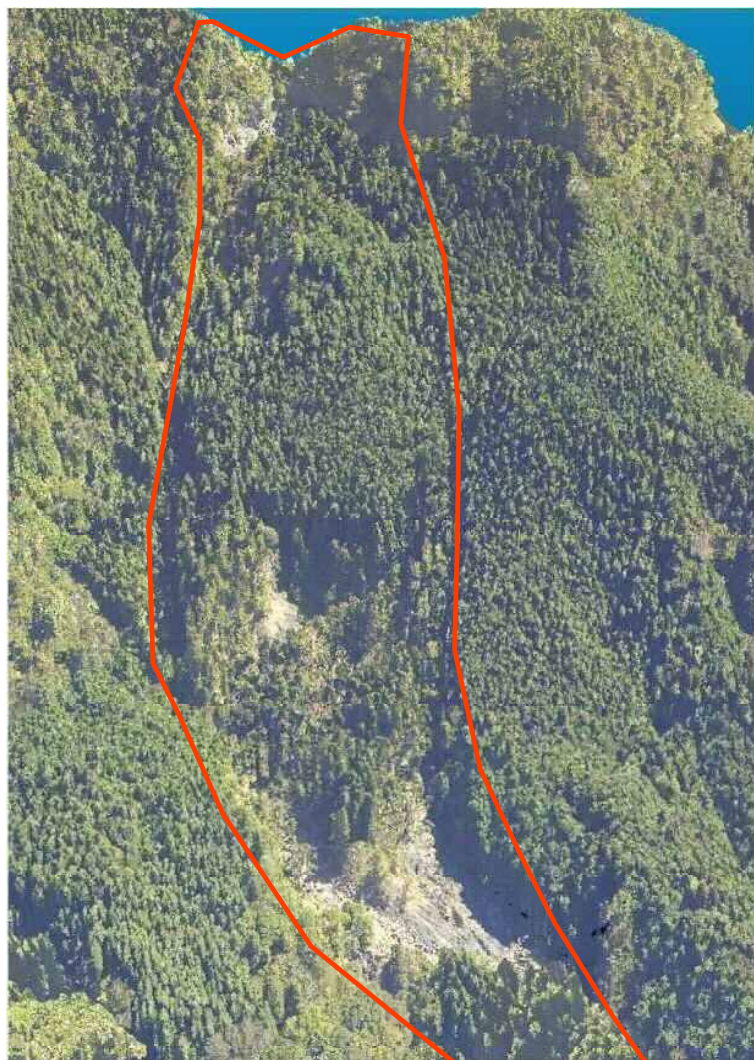
点群画像対比図

2022. 2～2023. 9. 1

2022. 2 Vertual Shizuokaデータより作成
