# 駿府城跡天守台発掘調査現場見学会資料　H30.2.24

## １　発掘調査の目的

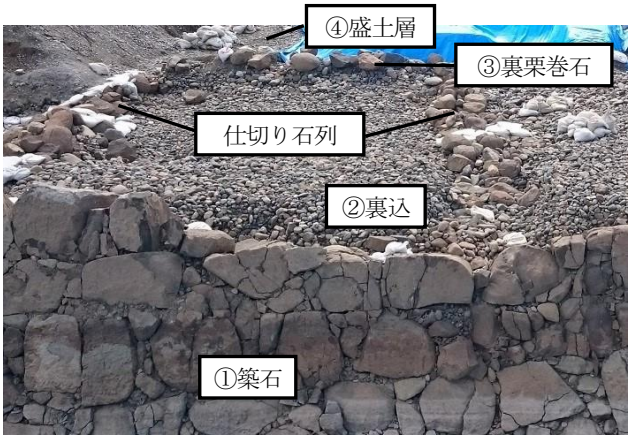
天守台南辺は、本丸と接続している様子が確認できました。特に本丸側の石垣は、地面の下すぐで発見され、約 5.8mの高さで残っていることがわかりました。天守台側の石垣と比較して、本丸側の石はやや小ぶりです。また天守台北辺は、特に東側にかけて高い石垣が残っています。本丸側も天守台北辺も、自然石を割って平らな１面を作った程度の加工で、石の間に小さな間詰石を丁寧に入れています。この打ち込みハギと呼ばれる積み方は古く、慶長期の大修築時のものと考えられます。一方で、古い石垣には赤い石や割れた石が多く、火災や地震の影響により劣化している状態が窺えます。

写真１　天守台北辺の栗石層に見える仕切り石列。約４間（約 8m）間隔で並んでいる。

写真２　天守台内部の井戸。四角く加工された石の表面は、ノミで丁寧に調整されている。内径 1.8m、現存深度は 3.8ｍを超える。

写真３　天守台南辺（中央）と本丸側（右）の石垣。南西隅付近は、四角い石で積み替えられている（切り込み接（はぎ））。

写真４　天守台北辺石垣。古い積み方の打ち込み接（はぎ）が見える。焼けた赤い石や割れた石が多い。
