試 験 成 績 書

第　SM-2202002　号

ご依頼日	令和4年2月1日			試料受付方法	採取		
業務名（工事名）	—						
施設名及び所在地	長田保健福祉センター						
採取場所	トイレ天井						
採取部位	天井						
試料名	スレート						
試料採取日時	令和4年2月1日　　15時10分						
採取箇所等の指示(判断)者名	健康福祉課　水上						
採取者名	株式会社 環境計量センター　牧野治・鈴木広和						
分析者名	株式会社 環境計量センター　風間高輝（日測協 JIS A 1481-1合格 認定No. 2109合0152）						
測定ご依頼物質（石綿の種類）	ｸﾘｿﾀｲﾙ	ｱﾓｻｲﾄ	ｸﾛｼﾄﾞﾗｲﾄ	ﾄﾚﾓﾗｲﾄ	ｱｸﾁﾉﾗｲﾄ	ｱﾝｿﾌｨﾗｲﾄ	
	○	○	○	○	○	○

長田保健福祉センター
アスベスト含有調査

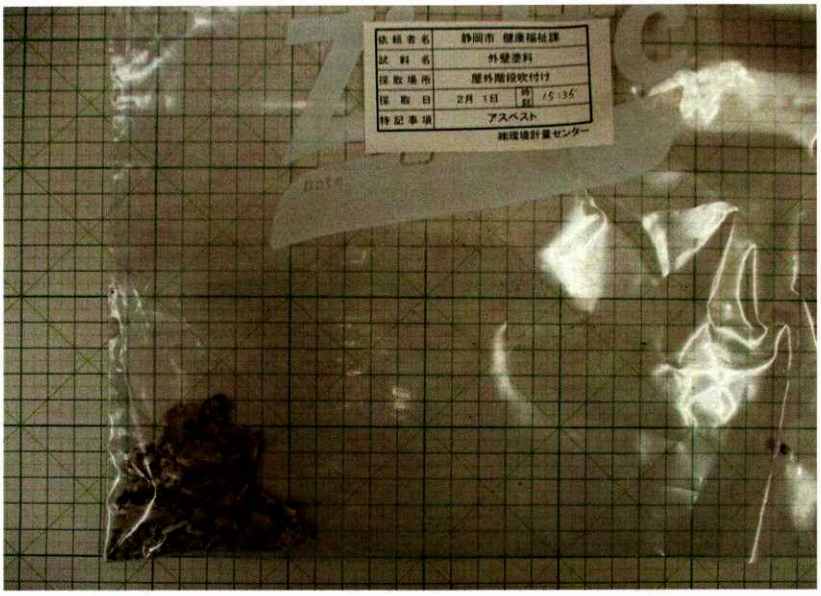
分析結果（定性）[3]	石綿の種類	ｸﾘｿﾀｲﾙ	ｱﾓｻｲﾄ	ｸﾛｼﾄﾞﾗｲﾄ	ﾄﾚﾓﾗｲﾄ	ｱｸﾁﾉﾗｲﾄ	ｱﾝｿﾌｨﾗｲﾄ
	偏光顕微鏡[1]	含有せず	含有せず	含有せず	含有せず	含有せず	含有せず
	推定質量分率[2](%)	無検出	無検出	無検出	無検出	無検出	無検出
	判定	試料中に石綿は含有されていない。

備考	検体は1層目が生成り色、2層目が白色、3層目が銀色の3層構造。

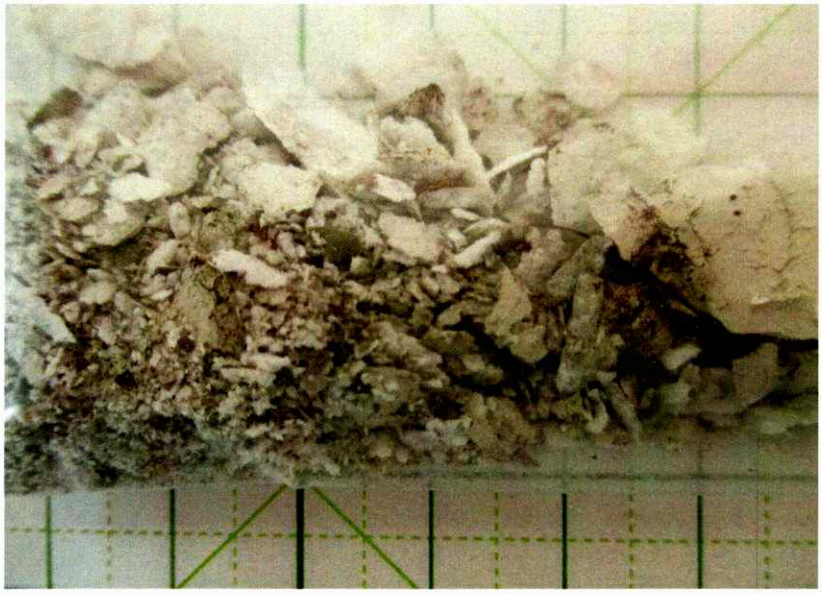
分析結果[3]（定性）	石綿の種類	ｸﾘｿﾀｲﾙ	ｱﾓｻｲﾄ	ｸﾛｼﾄﾞﾗｲﾄ	ﾄﾚﾓﾗｲﾄ	ｱｸﾁﾉﾗｲﾄ	ｱﾝｿﾌｨﾗｲﾄ
	偏光顕微鏡[1]	含有せず	含有せず	含有せず	含有せず	含有せず	含有せず
	推定質量分率[2](%)	無検出	無検出	無検出	無検出	無検出	無検出
	判定	試料中に石綿は含有されていない。

備考	検体は1層目が胡粉色、2層目が白色、3層目が銀鼠色の3層構造。

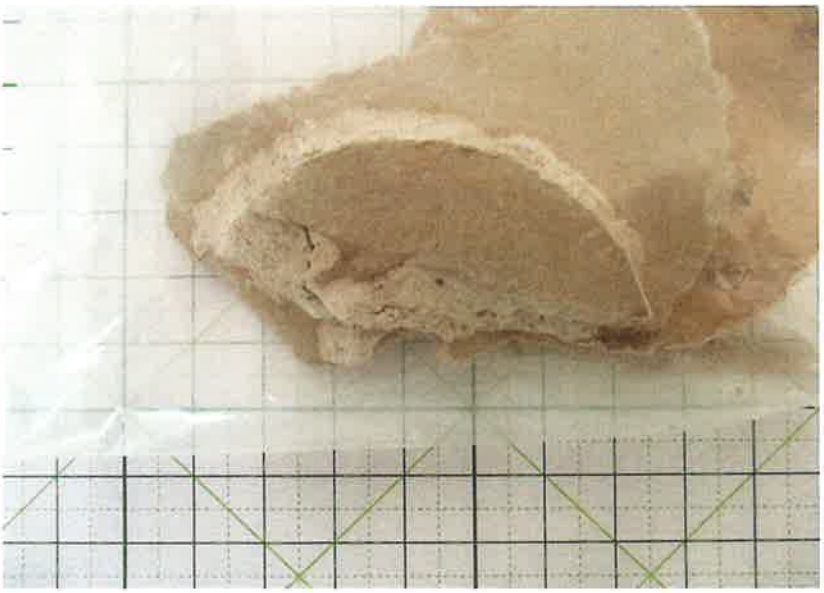
分析結果（定性）[3]	石綿の種類	ｸﾘｿﾀｲﾙ	ｱﾓｻｲﾄ	ｸﾛｼﾄﾞﾗｲﾄ	ﾄﾚﾓﾗｲﾄ	ｱｸﾁﾉﾗｲﾄ	ｱﾝｿﾌｨﾗｲﾄ
	偏光顕微鏡[1]	含有せず	含有せず	含有せず	含有せず	含有せず	含有せず
	推定質量分率[2](%)	無検出	無検出	無検出	無検出	無検出	無検出
	判定	試料中に石綿は含有されていない。

備考	検体は1層目が駱駝色、2層目が生成り色、3層目が駱駝色の3層構造。

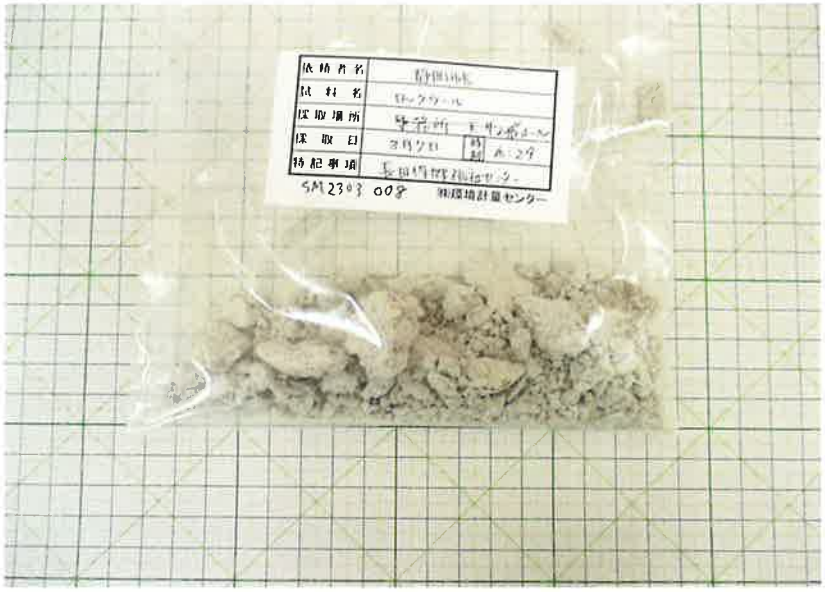
分析結果（定性）[3]	石綿の種類	ｸﾘｿﾀｲﾙ	ｱﾓｻｲﾄ	ｸﾛｼﾄﾞﾗｲﾄ	ﾄﾚﾓﾗｲﾄ	ｱｸﾁﾉﾗｲﾄ	ｱﾝｿﾌｨﾗｲﾄ
	偏光顕微鏡[1]	含有せず	含有せず	含有せず	含有せず	含有せず	含有せず
	推定質量分率[2](%)	無検出	無検出	無検出	無検出	無検出	無検出
	判定	試料中に石綿は含有されていない。

備考	検体は胡粉色。
