## 清水庁舎、静岡庁舎の耐震性の評価(最終報告)と今後の対応

### **4 清水庁舎の耐震評価結果**

## 8 静岡庁舎の耐震評価結果と評価委員会の指摘

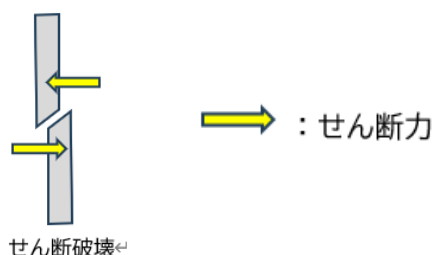
清水庁舎は、一部の壁について、第3段階目の診断では曲げ破壊(注6)することを想定し、解析を行った。評定委員会では、壁の形状から、せん断破壊(注7)となる可能性があるとし、より厳しい条件となるよう壁モデルを変更し、改めて解析を行った。

その結果、耐震評定結果では、第3段階目の診断結果に比べ、せん断破壊によるエネルギー吸収能力の減少を考慮するため、より層間変形角が大きくなった。

(注6) … 曲げ破壊とは、一般的に破壊に至るまでの変形が大きく、材料に粘りがある破壊形態。

(注7) … せん断破壊とは、破壊までの変形が小さく粘りが乏しい破壊形態。

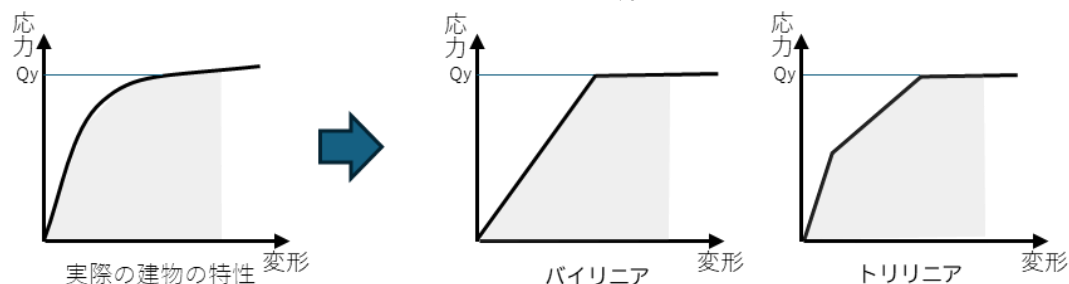
（注 8、9）バイリニアとトリリニアについて

耐震評価委員会からは、庁舎の壁材の構造的な特性について、2023 年度の解析では、建設時の設計に使ったバイリニアモデル（注 8）を採用していたが、壁のひび割れ等を考慮するトリリニアモデル（注 9）の方が、実際の庁舎の部材特性により近いとの理由から、変更したもので計算すべきとの指摘があった。モデルを変更して解析した結果を図 7 に示す。各地震波を入れた時の数値が若干変化したものの、いずれの場合もその値は層間変形角 1/100 以内となっている。

いずれも建物の履歴特性（外力と変形の関係）のモデル。左図の特性をモデル化する場合、降伏点（ $Q_y$ ）など 1 つの変化点を 2 本の折れ線で示したものがバイリニアであり、曲げひび割れと鉄筋降伏の 2 つの変化点を 3 本の折れ線で示したものがトリリニアである。
