04建小82清水西河内小学校

静岡市建築物等定期点検業務  
(建築物)

清水西河内小学校

## 定期点検報告書

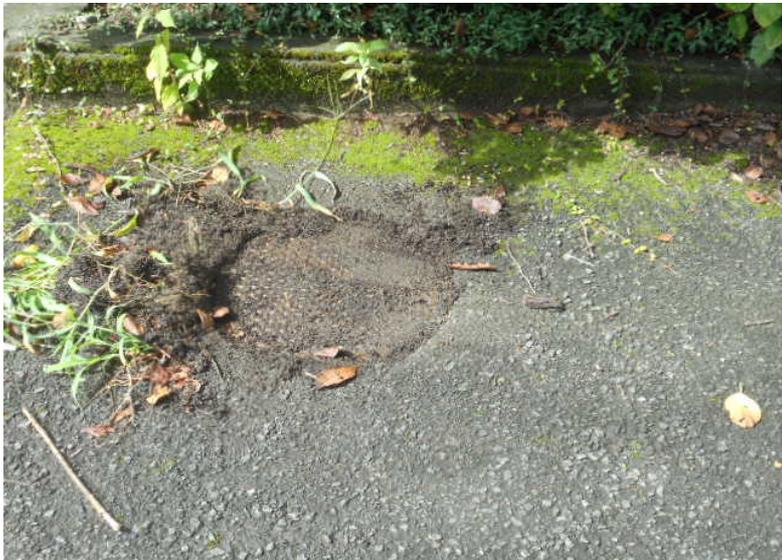
部位	番号	指摘項目	点検項目	点検結果
	⑨	1(1)	地盤	<input checked="" type="checkbox"/> 要是正 <input type="checkbox"/> その他

特記事項 A棟 外部西側 マンホールが沈下している (H25) 要調査改善

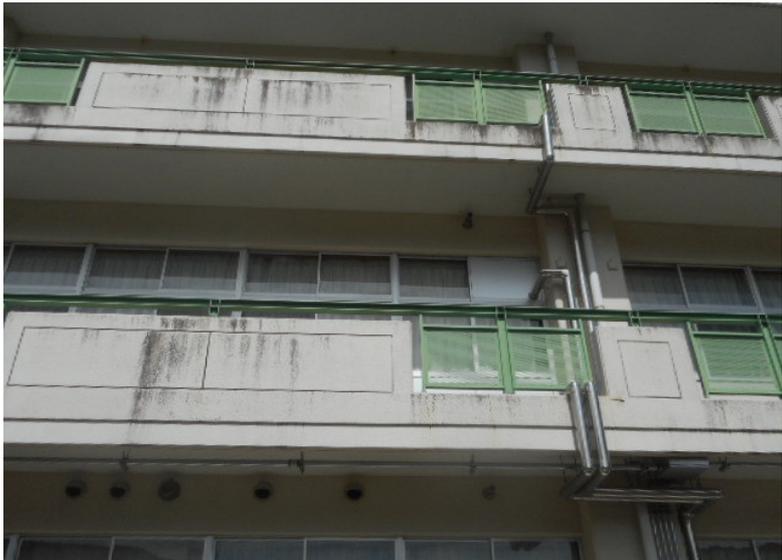
部位	番号	指摘項目	点検項目	点検結果
	⑩	2(10)	外壁 躯体等	<input checked="" type="checkbox"/> 要是正 <input type="checkbox"/> その他

特記事項 A棟 南面 手摺壁にクラックがある (H25) 要調査改善

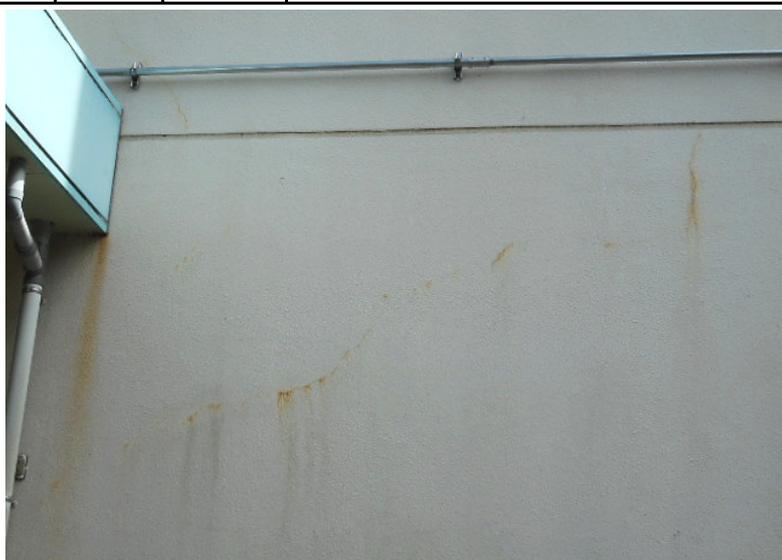
部位	番号	指摘項目	点検項目	点検結果
	⑪	2(10)	外壁 躯体等	<input checked="" type="checkbox"/> 要是正 <input type="checkbox"/> その他

特記事項 A棟 西面 外壁にクラック、錆汁がある (R04) 要調査改善

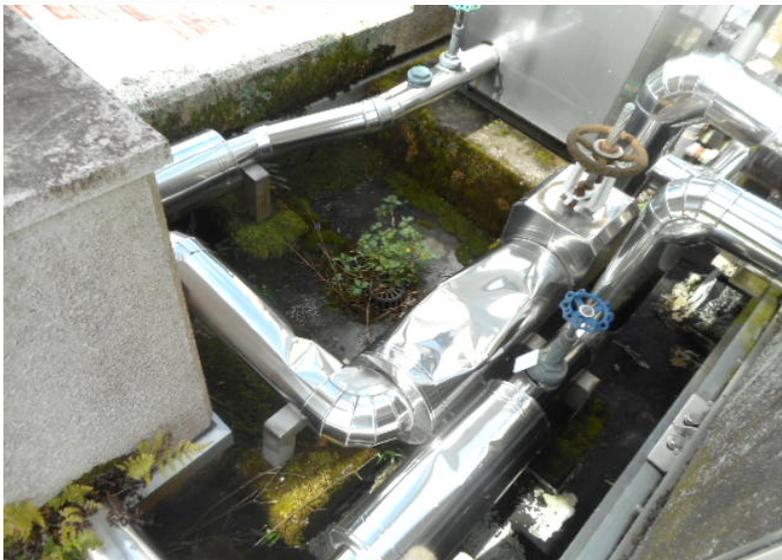
部位	番号	指摘項目	点検項目	点検結果
	⑫	3(1)	屋上面	<input checked="" type="checkbox"/> 要是正 <input type="checkbox"/> その他

特記事項 A棟 屋根 防水層の浮き、苔や草が繁茂している (H22) 要調査改善

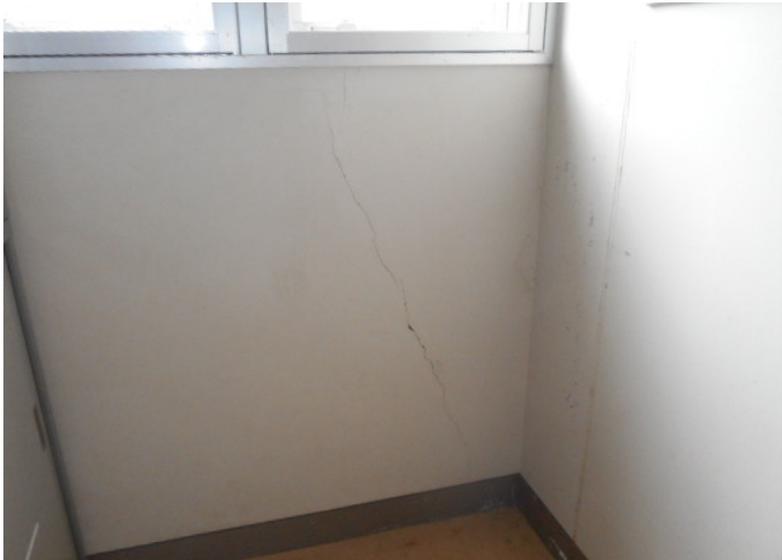
部位	番号	指摘項目	点検項目	点検結果
	⑬	4(10)	壁の室内に面する部分 躯体等	<input checked="" type="checkbox"/> 要是正 <input type="checkbox"/> その他

特記事項 A棟 1階収納室、3階階段室 壁にクラックがある (H28) 要調査改善

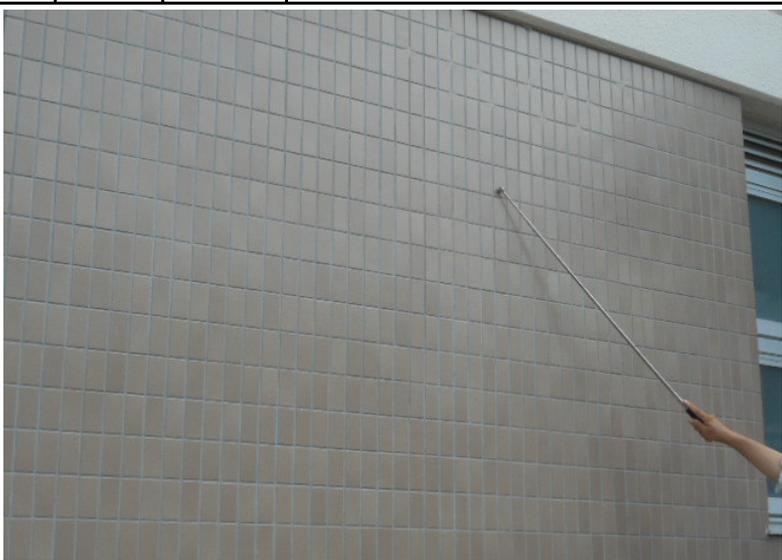
部位	番号	指摘項目	点検項目	点検結果
	⑤	2(11)	外壁 外装仕上げ材等	<input checked="" type="checkbox"/> 要是正 <input type="checkbox"/> その他

特記事項 B棟 西面 外壁タイルに浮きがある (R04) 要調査改善

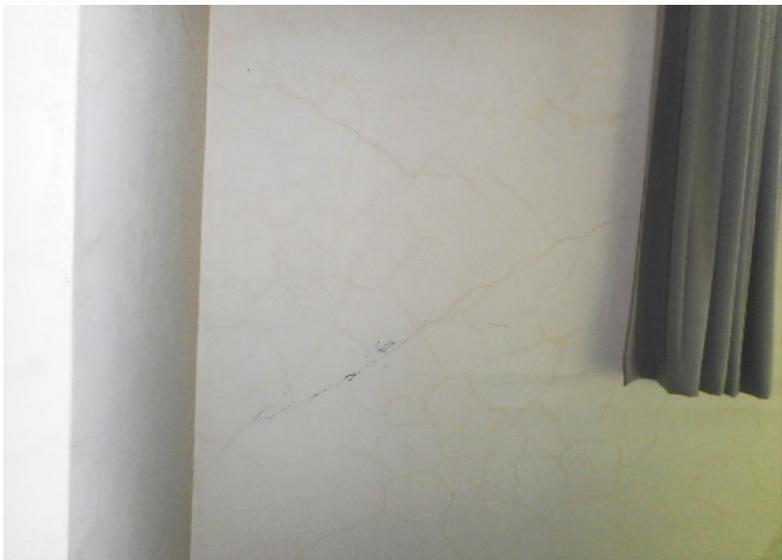
部位	番号	指摘項目	点検項目	点検結果
	⑥	4(10)	壁の室内に面する部分 躯体等	<input checked="" type="checkbox"/> 要是正 <input type="checkbox"/> その他

特記事項 B棟 アリーナ 壁にクラックがある (H25) 要調査改善

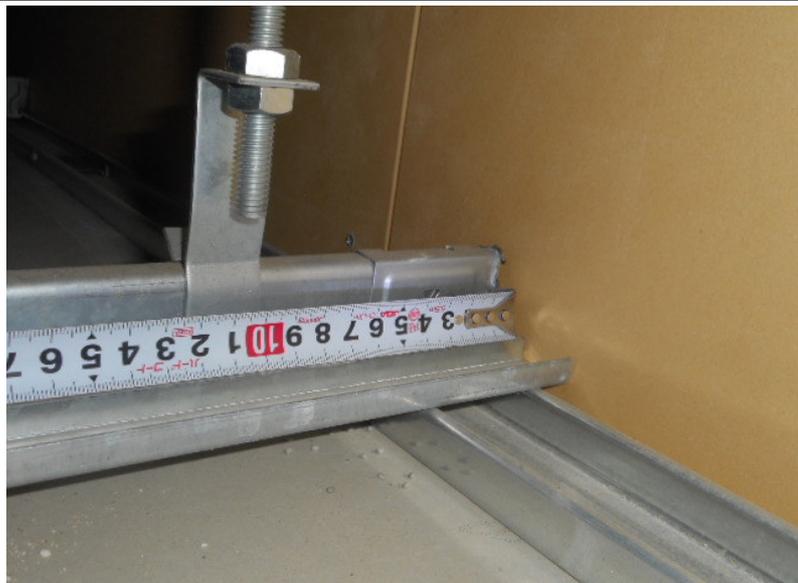
項目	番号	指摘事項	点検項目	点検結果
	②	I(2)①	天井/在来/軽鉄	<input type="checkbox"/> 異常あり <input type="checkbox"/> 要検討

特記事項 1階廊下 吊りボルトの位置は壁際より おおむね150mm程度

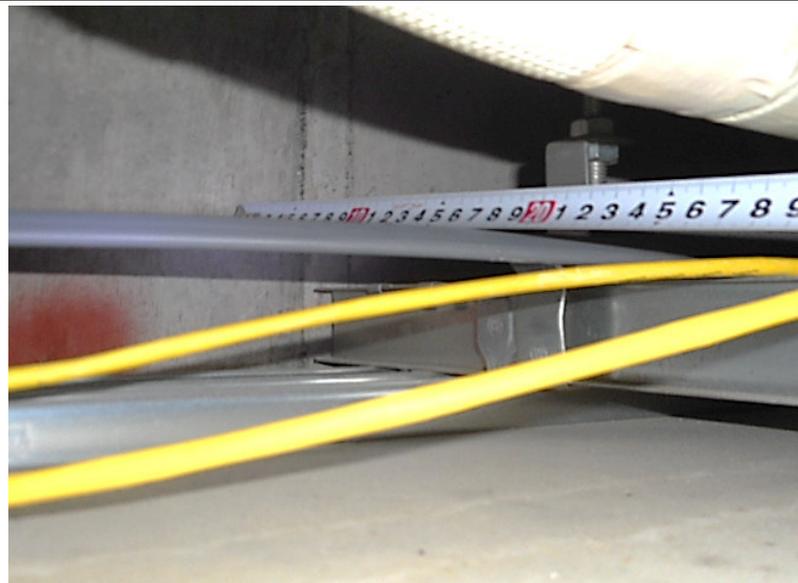
項目	番号	指摘事項	点検項目	点検結果
	⑤	I(2)①	天井/在来/軽鉄	<input type="checkbox"/> 異常あり <input type="checkbox"/> 要検討

特記事項 2階廊下 吊りボルトの位置は壁際より おおむね150mm程度

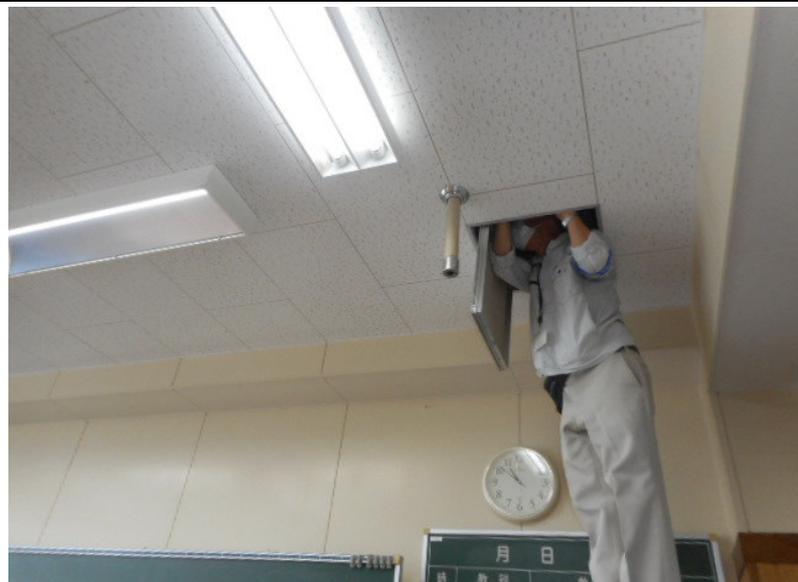
項目	番号	指摘事項	点検項目	点検結果
	⑥	I(2)①	天井/在来/軽鉄	<input type="checkbox"/> 異常あり <input type="checkbox"/> 要検討

特記事項 2階学習室 1 天井裏確認状況

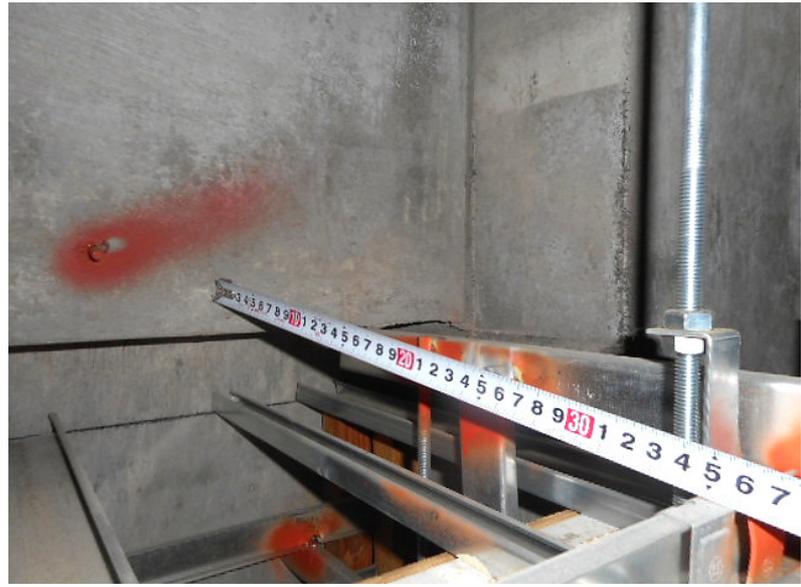
項目	番号	指摘事項	点検項目	点検結果
	⑦	I(2)①	天井 在来/軽鉄下地	<input type="checkbox"/> 異常あり <input type="checkbox"/> 要検討

特記事項 2階学習室 1 吊りボルトの位置は壁際より 梁囲い下地が有るので おおむね150mm程度

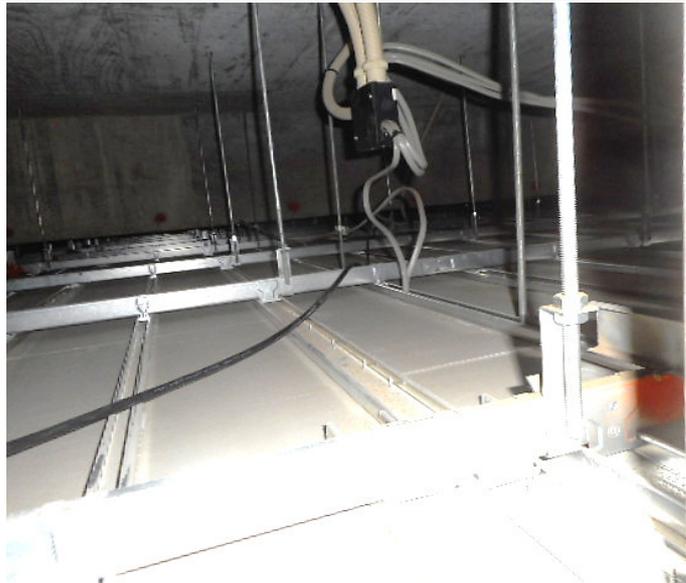
項目	番号	指摘事項	点検項目	点検結果
	⑪	II(2)①	照明器具/直付け形	<input type="checkbox"/> 異常あり <input type="checkbox"/> 要検討

特記事項 2階学習室 1 器具は支持材に緊結されている

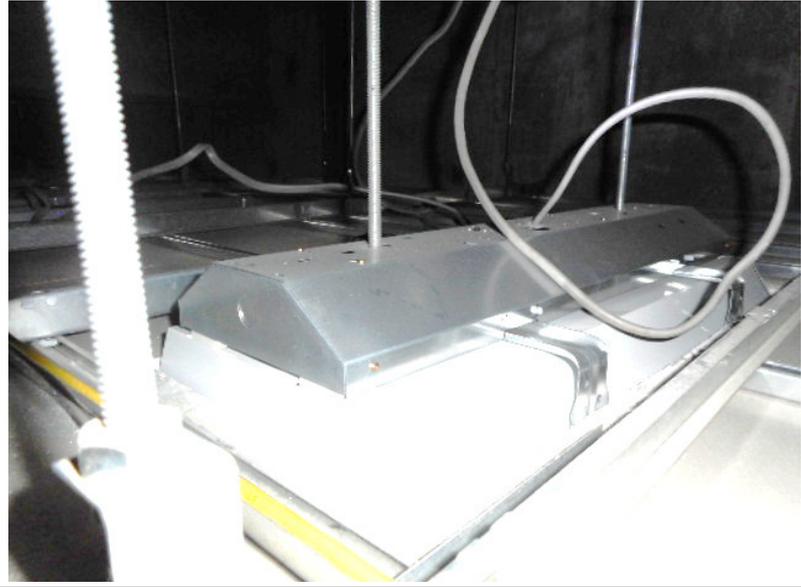
項目	番号	指摘事項	点検項目	点検結果
	⑬	II(3)①	照明器具/天井埋込形	<input type="checkbox"/> 異常あり <input type="checkbox"/> 要検討

特記事項 1階廊下 落下防止対策がとられている

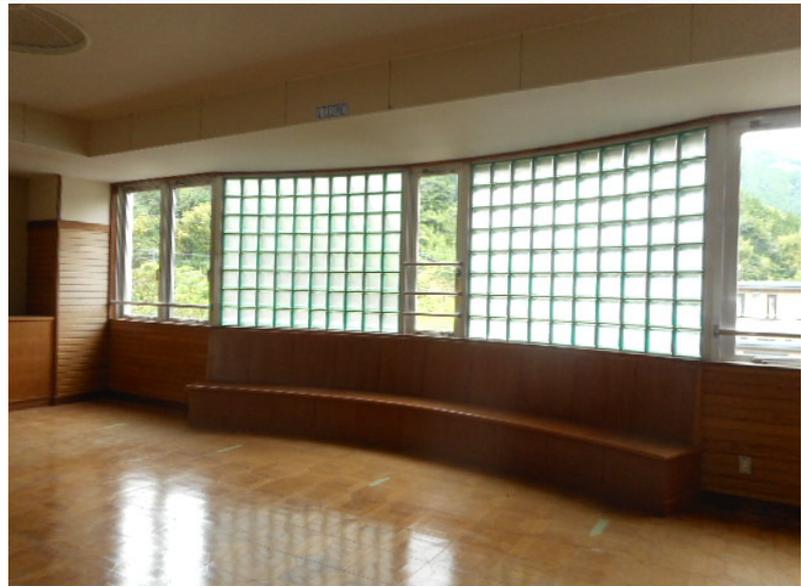
項目	番号	指摘事項	点検項目	点検結果
	⑭	IV(6)①	外壁(外装材)/ガラスブロック	<input type="checkbox"/> 異常あり <input type="checkbox"/> 要検討

特記事項 2・3階ホール外壁 古い工法ではない

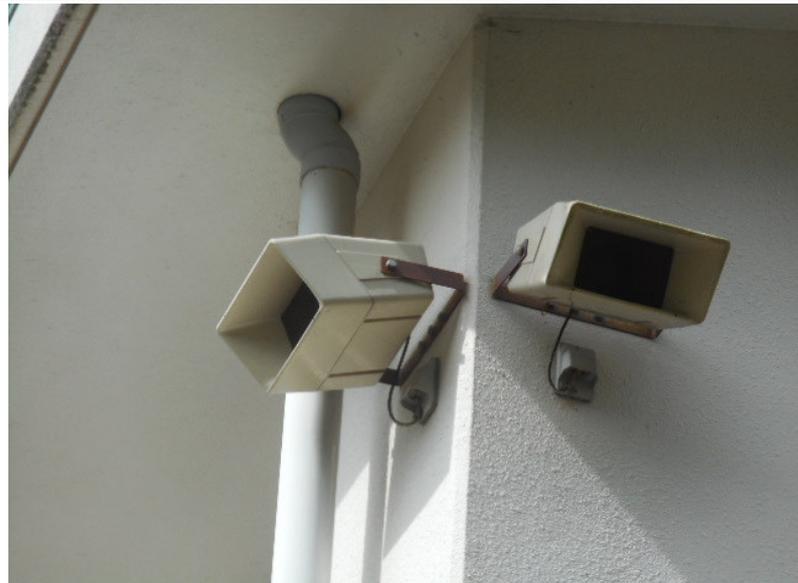
項目	番号	指摘事項	点検項目	点検結果
	⑰	VI(1-1)①	設備機器/スピーカー等	<input type="checkbox"/> 異常あり <input type="checkbox"/> 要検討

<p>特記事項</p> <p>南・東面</p> <p>外壁掛けスピーカーは支持材に緊結されている</p>

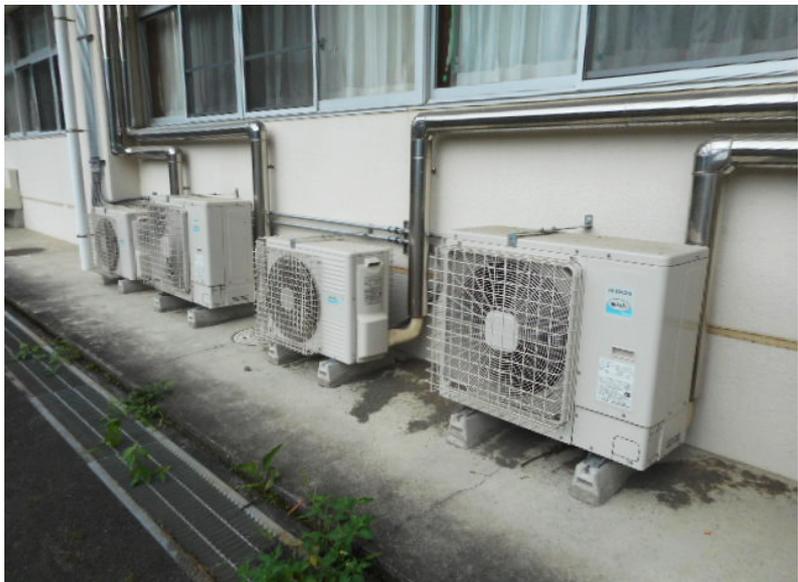
項目	番号	指摘事項	点検項目	点検結果
	⑱	VI(2)①	設備機器/空調屋外機	<input type="checkbox"/> 異常あり <input type="checkbox"/> 要検討

<p>特記事項</p> <p>南面</p> <p>空調屋外機は支持材に緊結されている</p>

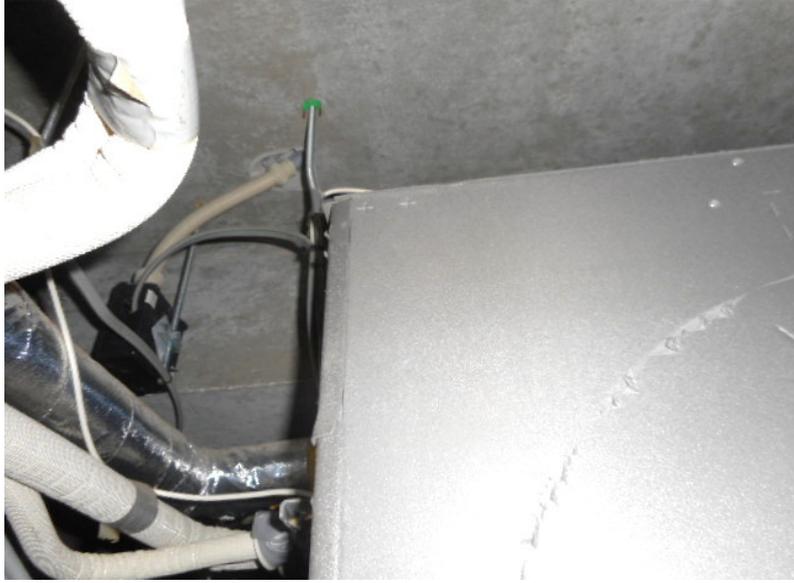
項目	番号	指摘事項	点検項目	点検結果
	⑱	VII(1)①	テレビ等/天吊りのエアコン	<input type="checkbox"/> 異常あり <input type="checkbox"/> 要検討

特記事項 1階職員室 天吊りエアコンは 構造体に緊結されている

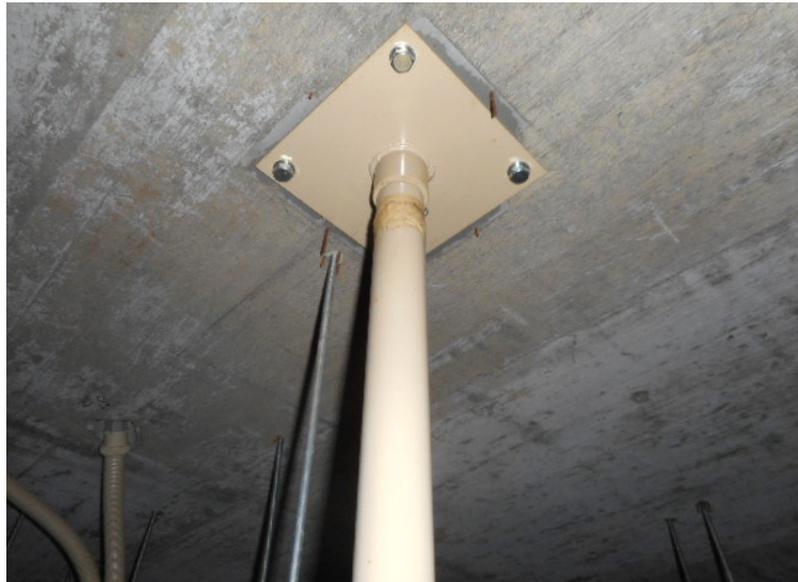
項目	番号	指摘事項	点検項目	点検結果
	②②	VII(1)①	テレビ等/天吊りの図掛け	<input type="checkbox"/> 異常あり <input type="checkbox"/> 要検討

特記事項 2階学習室 1 天吊りの図掛けは 構造体に緊結されている

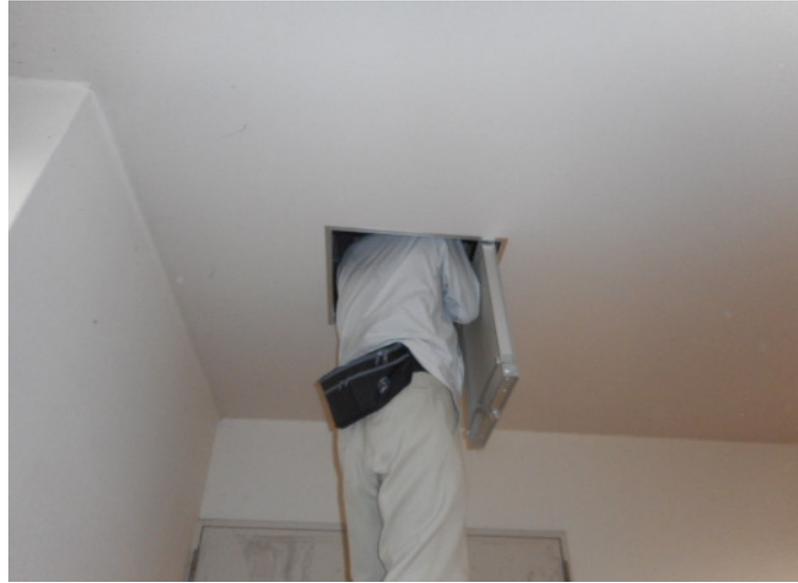
項目	番号	指摘事項	点検項目	点検結果
	①	I (2)①	天井/在来/軽鉄	<input type="checkbox"/> 異常あり <input type="checkbox"/> 要検討

特記事項 1階廊下 天井裏確認状況

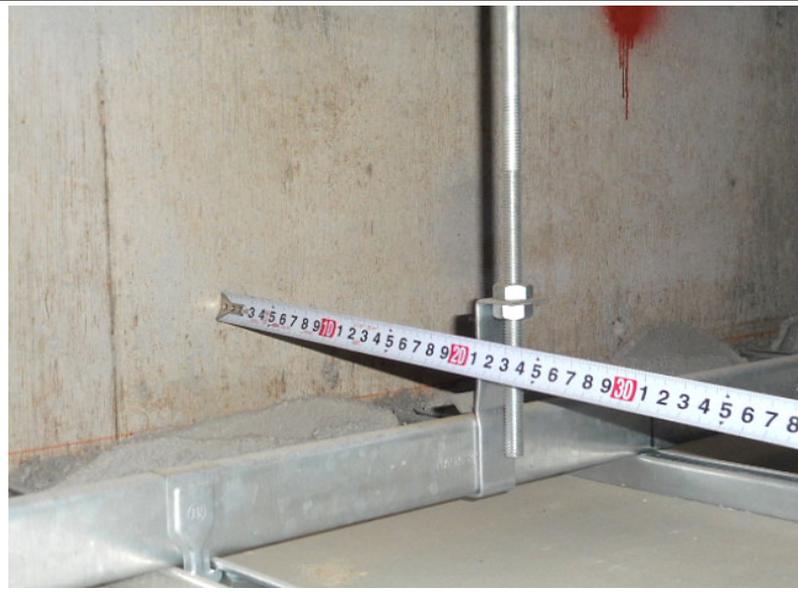
項目	番号	指摘事項	点検項目	点検結果
	②	I (2)①	天井/在来/軽鉄	<input type="checkbox"/> 異常あり <input type="checkbox"/> 要検討

特記事項 1階廊下 吊りボルトの位置は壁際より おおむね150mm程度

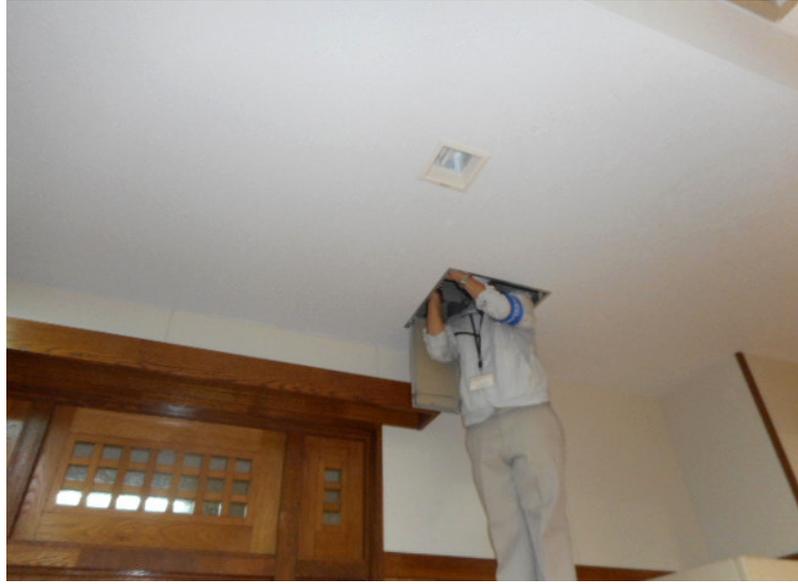
項目	番号	指摘事項	点検項目	点検結果
	③	I (2)①	天井/在来/軽鉄	<input type="checkbox"/> 異常あり <input type="checkbox"/> 要検討

特記事項 2階多目的ホール 天井裏確認状況

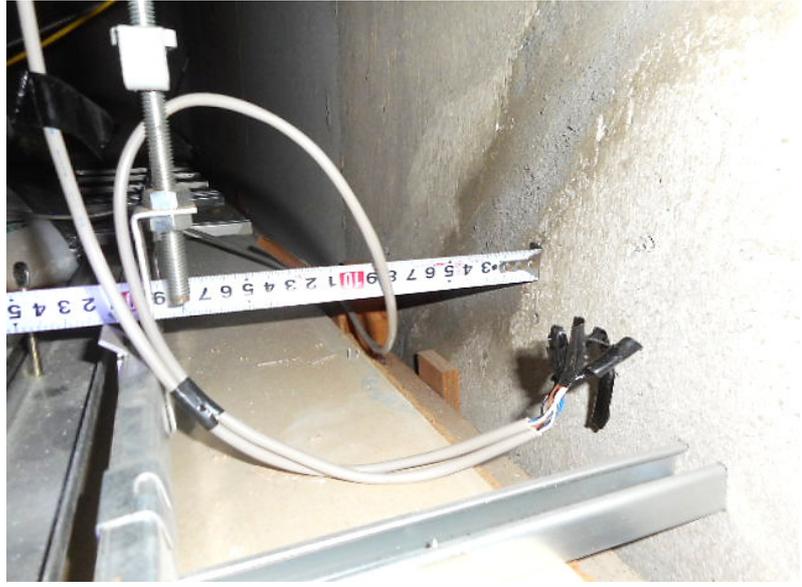
項目	番号	指摘事項	点検項目	点検結果
	④	I(2)①	天井/在来/軽鉄	<input type="checkbox"/> 異常あり <input type="checkbox"/> 要検討

特記事項 2階多目的ホール 吊りボルトの位置は壁際より おおむね150mm程度

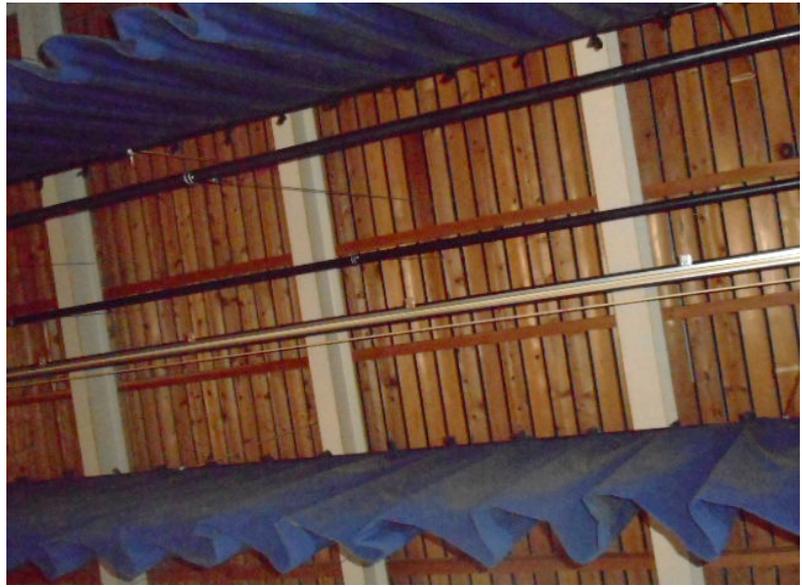
項目	番号	指摘事項	点検項目	点検結果
	⑤	I(2)①	天井/在来/軽鉄	<input type="checkbox"/> 異常あり <input type="checkbox"/> 要検討

特記事項 ステージ(ぶどう棚) ぶどう棚は鉄骨梁上に設置され 支持されている

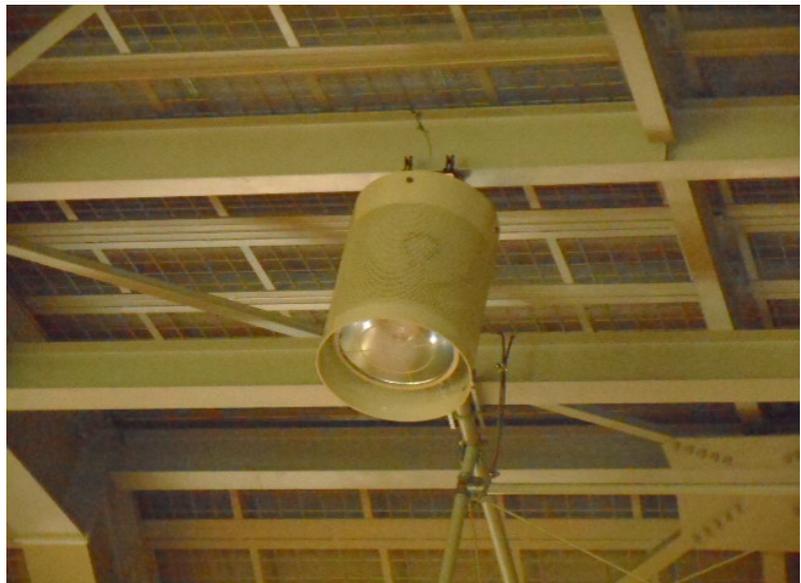
項目	番号	指摘事項	点検項目	点検結果
	⑨	II(2)①②	照明器具/直付け形	<input type="checkbox"/> 異常あり <input type="checkbox"/> 要検討

特記事項 アリーナ 照明器具は支持材に緊結され 落下防止対策がとられている

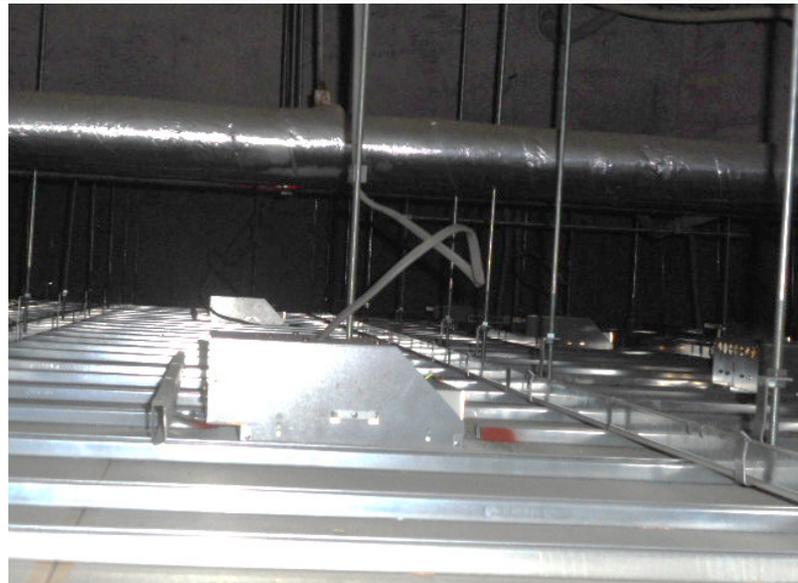
項目	番号	指摘事項	点検項目	点検結果
	⑪	Ⅱ(3)①	照明器具/天井埋込形	<input type="checkbox"/> 異常あり <input type="checkbox"/> 要検討

特記事項 1階廊下 落下防止対策がとられている

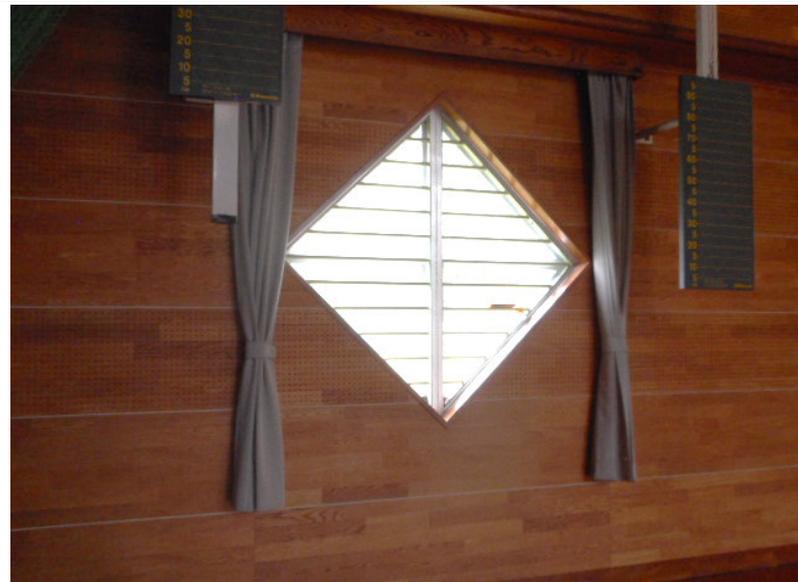
項目	番号	指摘事項	点検項目	点検結果
	⑫	Ⅲ(1)①	窓・ガラス/FIX窓(はめごろし窓)	<input type="checkbox"/> 異常あり <input type="checkbox"/> 要検討

特記事項 アリーナ 窓ガラスの固定に硬化性の パテは使用していない

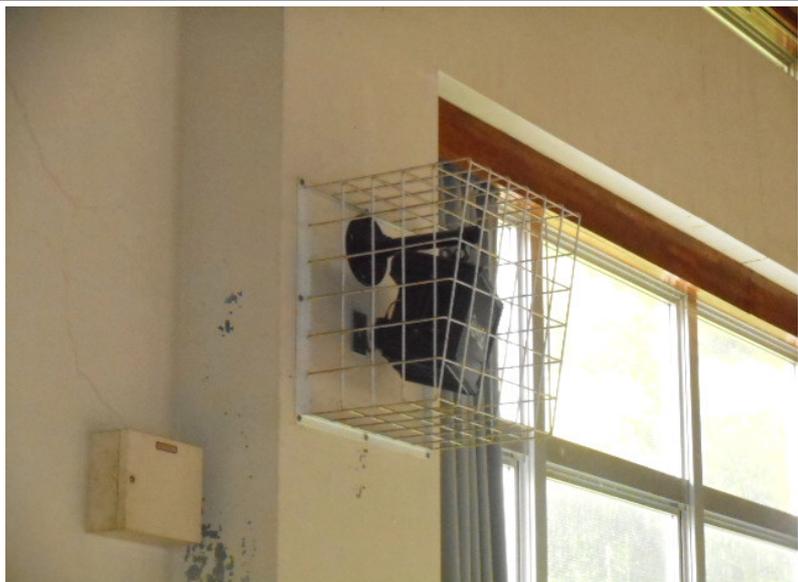
項目	番号	指摘事項	点検項目	点検結果
	⑩	VI(1-1)①	設備機器/スピーカー等	<input type="checkbox"/> 異常あり <input type="checkbox"/> 要検討

<p>特記事項</p> <p>アリーナ 壁掛けスピーカーは支持材に緊結されている</p>

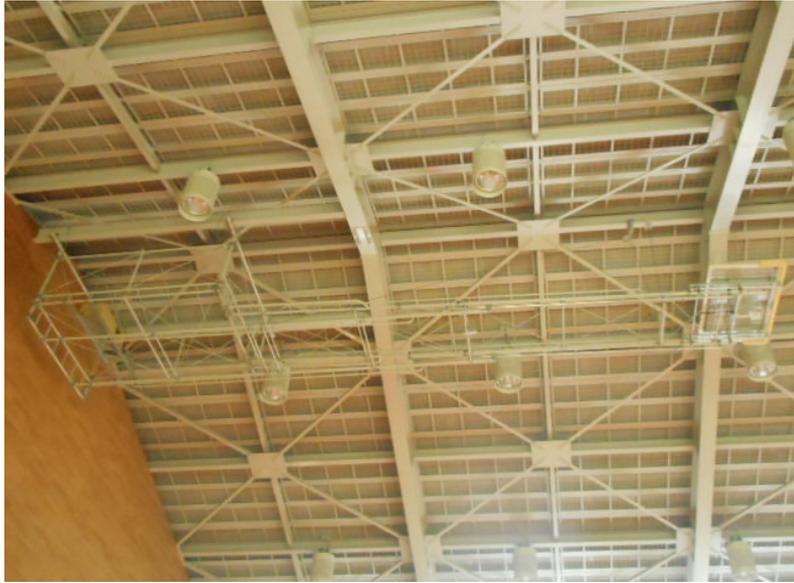
項目	番号	指摘事項	点検項目	点検結果
	⑱	VI(1-2)①	設備機器/体育器具(バスケットボール)	<input type="checkbox"/> 異常あり <input type="checkbox"/> 要検討

特記事項 アリーナ 機器類は支持材に緊結されている

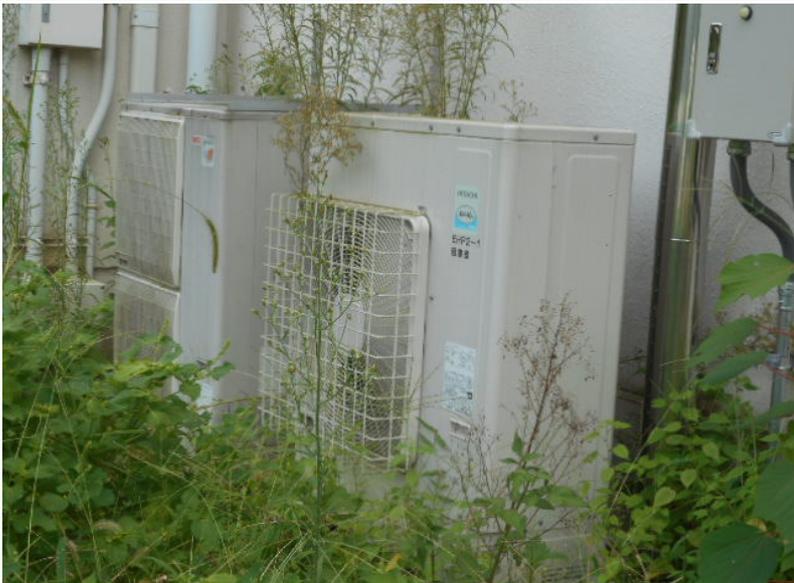
項目	番号	指摘事項	点検項目	点検結果
	⑳	VI(2)①	設備機器/空調屋外機	<input type="checkbox"/> 異常あり <input type="checkbox"/> 要検討

特記事項 北面 空調屋外機は支持材に緊結されている

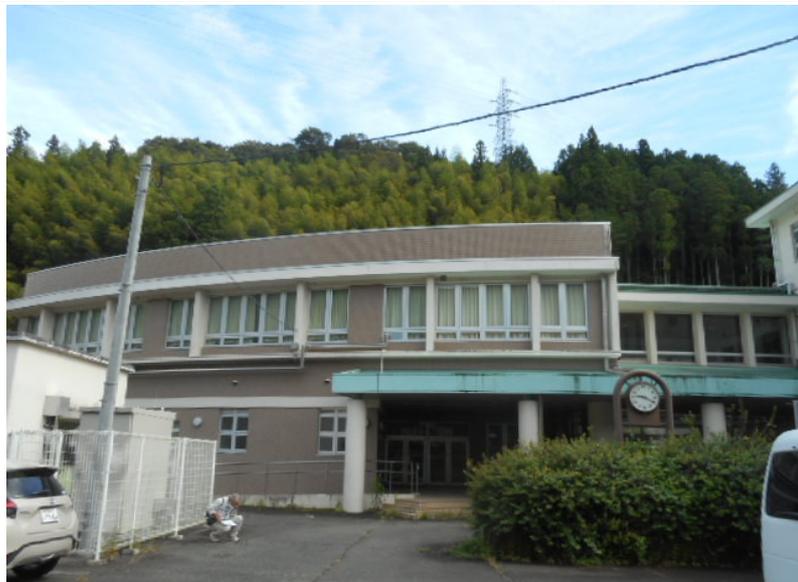
項目	番号	指摘事項	点検項目	点検結果
	㉒		外観	<input type="checkbox"/> 異常あり <input type="checkbox"/> 要検討

特記事項 西面全景

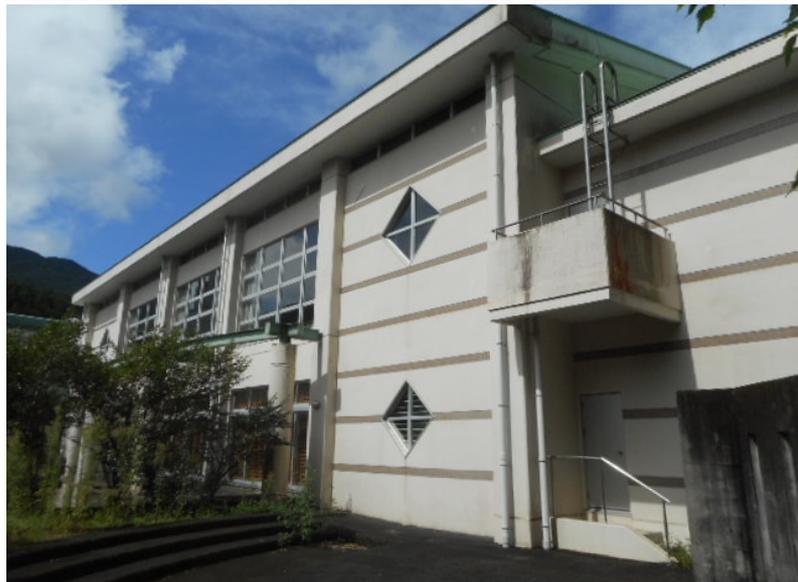
項目	番号	指摘事項	点検項目	点検結果
	②5		外観	<input type="checkbox"/> 異常あり <input type="checkbox"/> 要検討

特記事項
				南面全景
