# 静岡市葵消防署管内建物火災 事故調査報告書

令和5年8月

静岡市葵消防署管内建物火災事故調査委員会

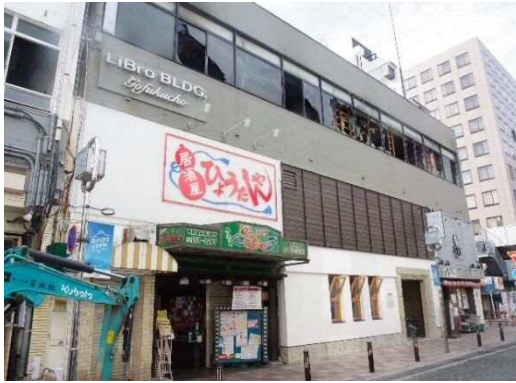
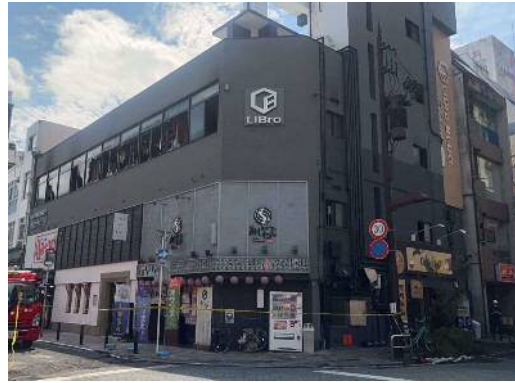
写真1 建物外観（鎮火後）

建物南東側から撮影

建物北東側から撮影

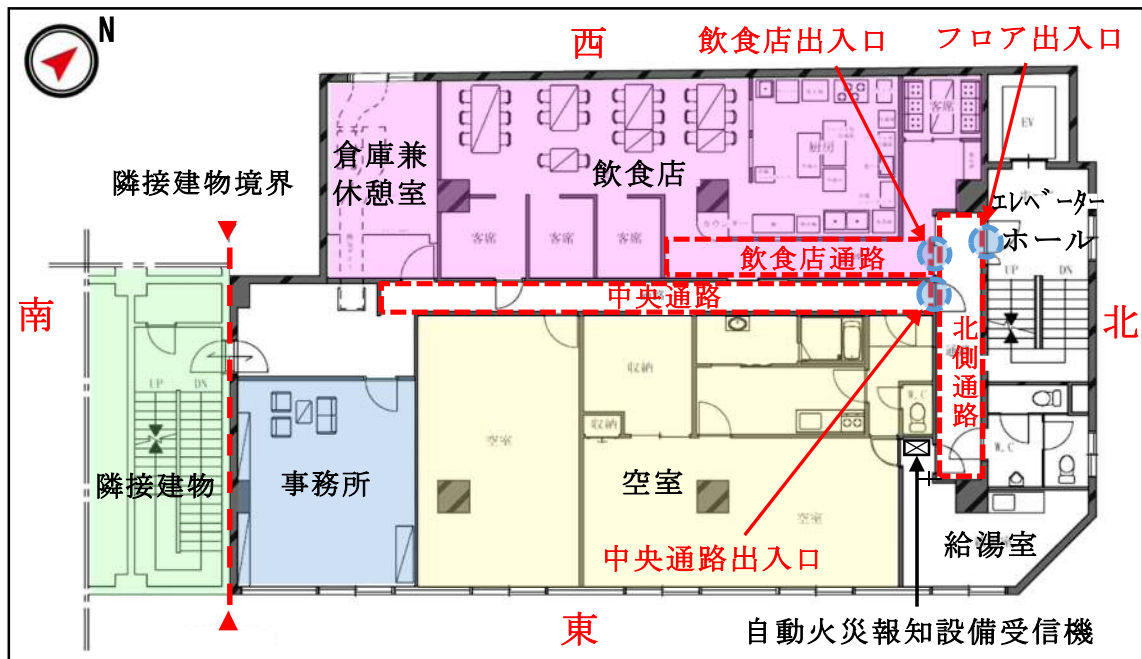
図3 3階占有状況、名称等

※ 便宜上、方角については、北東を「北」、南東を「東」、南西を「南」及び北西を「西」とする。また、通路については、飲食店内の通路を「飲食店通路」、倉庫兼休憩室（以下「休憩室」という。）に通ずる南北の通路を「中央通路」及び給湯室へ通ずる東西の通路を「北側通路」とするほか、出入口については図2及び図3のとおりとする。以下同じ。

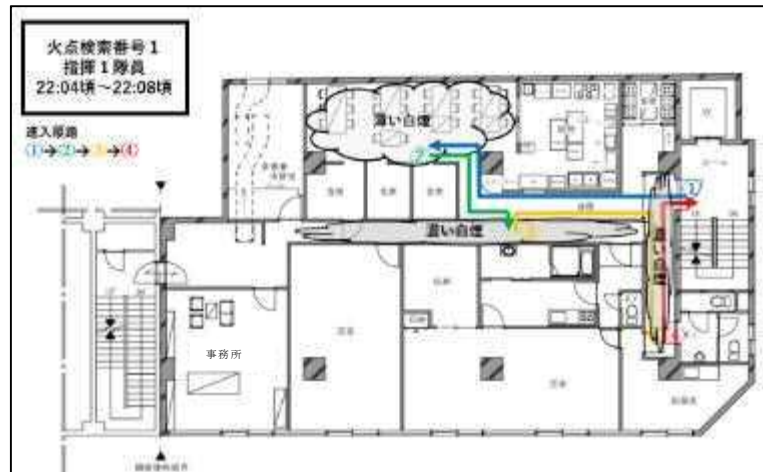
図 8 指揮 1 隊員進入経路

指揮 1 隊員は空気呼吸器<sup>※14</sup>を着装するも 3 階フロア内の活動環境から判断し、面体<sup>※14</sup>は着装せずに火点検索のため飲食店内に進入している(図 8 参照)。進入後、飲食店通路の突き当たりを右折し、客室ホールに向かうも火点は確認できず、客室ホール全体には白煙が漂い天井・壁も目視で確認している(図 8 青色動線)。飲食店通路に戻ると、更に奥へ向かい中央通路を発見、中央通路には白煙が中層部まで漂い、中央通路奥の照明が薄ら点灯していることを確認できたことから、急激な火勢の変化を予測できる兆候はないと判断している(図 8 緑色動線)。

さらに、飲食店出入口から北側通路へ向かうと、通路は暗く白煙が中層部から下層部付近まで漂っていたが火点は確認できていない。飲食店内と比較し煙の量と体感温度はともに増加し、単独進入は危険と判断している(図 8 黄色動線)。

22時08分頃、指揮 1 隊員はエレベーターホールに退出し、大隊長へ「火点は確認できない」旨を無線で報告している(図 8 赤色動線)。

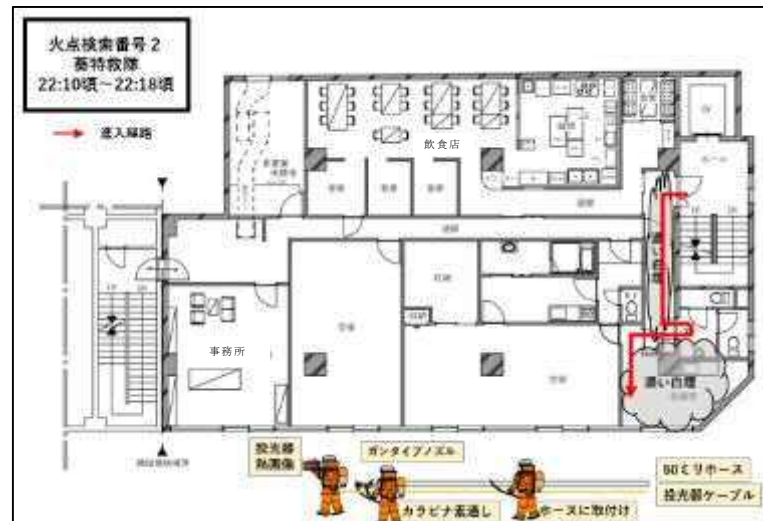
図9 1回目進入状況

進入時の状況は、飲食店通路及び北側通路共に天井付近は熱画像直視装置により40℃程度を示し、北側通路は中性帯が確認できず、濃い白煙が充満し視界は床面付近で30～50センチメートル程度であったことを確認している。トイレを検索後、東側の部屋に進入すると室内に濃い白煙が充満、視界は30～50センチメートル程度、室温は約40℃であったことから、排煙のため北東側の開口部を開放（22時17分頃）したが、当該室内に火点は確認できず、進入隊員3名は退出している（22時18分頃）（図9、写真4参照）。

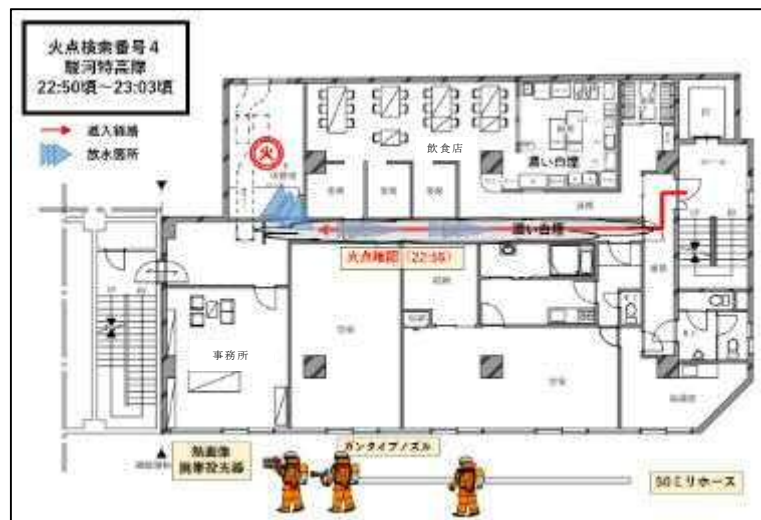
図11 駿河特別高度救助隊進入状況

その後1、2歩前進した2番員は、中央通路のドアから約13メートル進入した位置で火点室のドアが熱画像直視装置で青色、ドア枠に熱があり、ドアノブ付近は赤色、ドア上部が黄色であることを確認、更にドアを手で強く押して閉鎖していることを確認し、区画形成されていると判断している。2番員は、熱画像直視装置で中央通路奥の正面から西側にかけて所々に赤色を確認後、目視で火点室のドアの上層部に火炎を確認し、1、2歩後退して噴霧注水を4回行い、熱画像直視装置により冷却効果を確認している（図11及び写真9参照）。

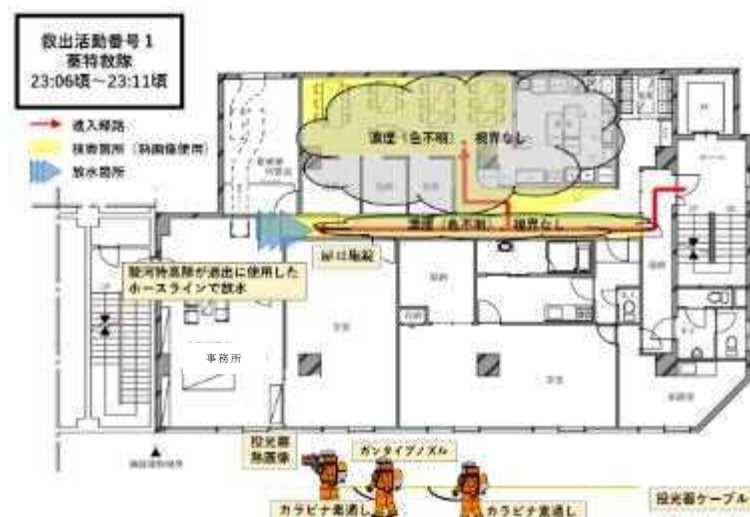
図12 葵特別救助隊進入状況

進入隊員は駿河特別高度救助隊が置いたホースを辿り、四つ這いで中央通路を進入し、筒先の位置に到着したが周囲に1番員は確認できず、西側に火点室と思われる区画があると感じ、区画の入口の内側付近を手探りで確認したが、高温熱気のため進入困難と判断している。中央通路の1～2メートル先の東西に火炎を確認、中央通路中間の天井付近は熱画像直視装置により約120℃を示し、駿河特別高度救助隊が置いたホースで噴霧注水を実施したが、消火及び冷却の効果はなく、また大量の水蒸気が中央通路内に充満したため、一時停水している（23時08分頃）。

ホースをその場に置いて退出方向に戻り、熱画像直視装置で西側開口部の内部を確認すると、カウンター及び客室は確認できたが、火点は確認できていない。その後、1番員の発見に至らず、進入隊員3名は退出している（23時11分頃）（図12参照）。

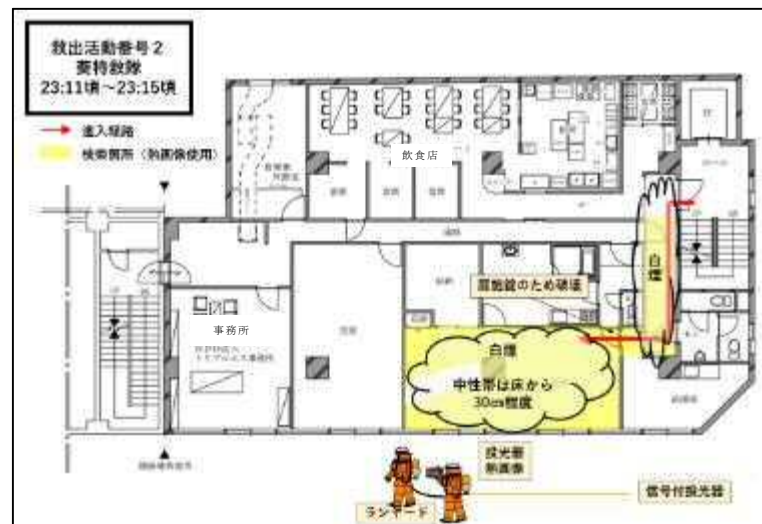
図13 葵特別救助隊北側進入状況

給湯室南側の空室のドアは施錠されており、葵特救1番員がドアを破壊して空室内に進入すると火炎はなく白煙が充満しており、床から約30センチメートルに中性帯を確認している。葵特救1番員がうつ伏せで空室内を目視で確認したが1番員の発見に至らず、進入隊員2名は退出し、検索箇所等を現場本部へ報告している（23時15分頃）（図13参照）。

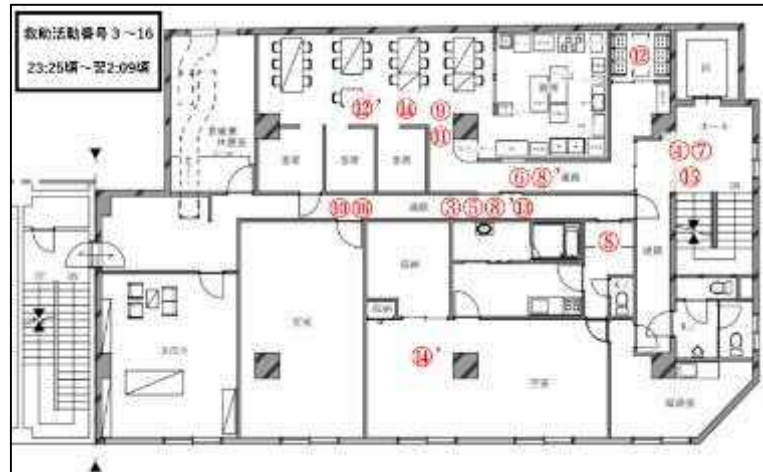
図14 3回目から16回目までの進入状況

| | 中央通路を約12メートル進入した付近で、床と天井の中間付近で東側にゆっくりと燃え広がる火炎、西側に約1メートルの火柱で激しく燃える火炎を確認、2線のホースラインで東西の火炎にストレート注水を実施するも消火に至らず。 | | |

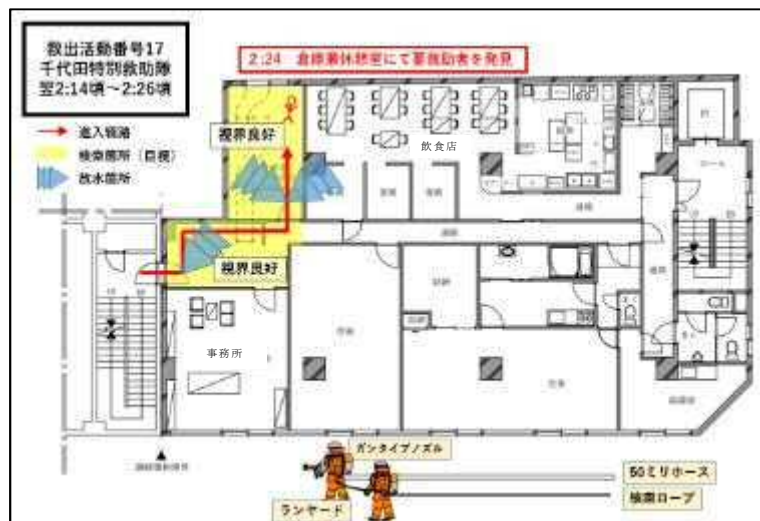
図15 千代田特別救助隊進入状況

千代田特別救助隊の小隊長は、進入から7分経過後（翌2時21分頃）、無線により進入隊員の空気呼吸器の残圧を確認し活動時間5分延長を指示、進入隊員2名は、継続して左側の壁を辿り火点室内に進入している。火点室内は南側防火戸と同様に視界良好であるも30センチメートル程度の火炎が数箇所にあり、消火活動及び検索活動を実施し、火点室内の北西側に心肺停止状態の1番員を発見（発見時刻翌2時24分）し無線で至急報を送信後、進入隊員2名は退出している（翌2時26分頃）（図15参照）。

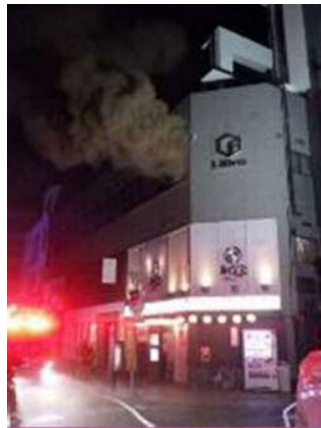
写真 16 火元建物東側

葵特別救助隊が屋内進入し、3 階給湯室の北東側開口部を開放すると、灰色の煙が噴出する（写真 16 参照）。

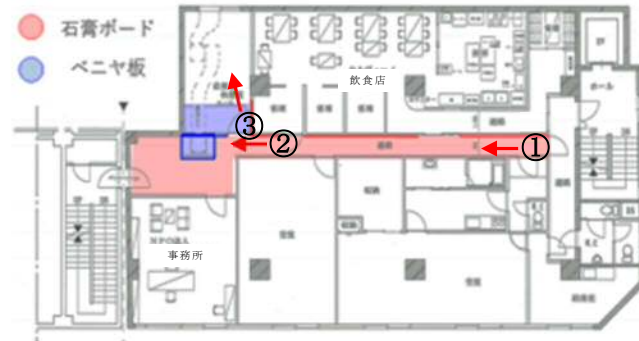
図 18 施工状況

- 中央通路天井：有孔ボード⇒有孔ボード＋石膏ボード
- 中央通路照明：蛍光灯⇒ダウンライト
- 中央通路肉バル側壁面：ベニヤ板⇒ベニヤ板＋石膏ボード
- 中央通路奥左側ドア：木製ドア⇒取り外し

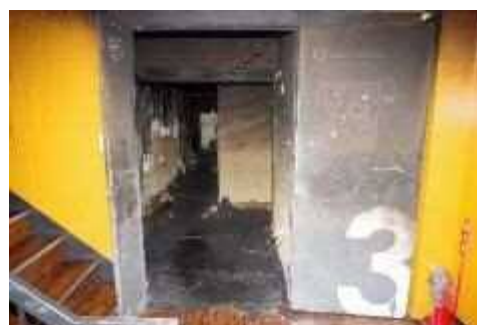
写真 22 3階フロア入口(図 19①)

ア 3階フロア入口である階段室防火戸は、飲食店側面が中央より上部が黒色に変色している(写真 22 及び図 19①参照)。

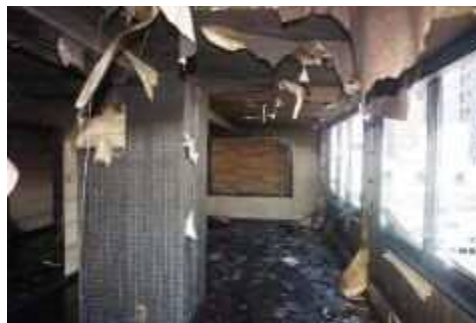
写真 24 空室①の状況（図 19③）

ウ 空室①を見分すると、壁面及び柱の上部に、煤が付着している。天井は、全体に煤が付着している。天井の煤は、大梁を境に東側と西側で比較すると、西側に濃い煤が付着している。天井の壁紙は一部剥がれているものの、焼損は認められない。床面にはガラスが堆積している（写真 24 及び図 19③参照）。

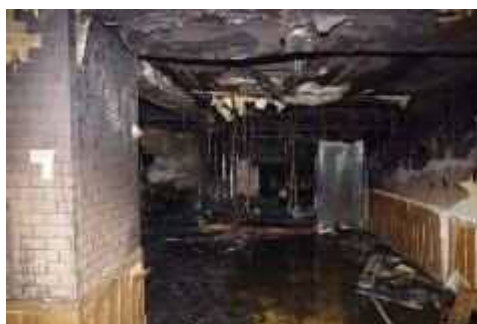
写真 25 空室②の状況（図 19④）

エ 空室②を見分すると、中央通路側である西側壁面は焼失し、北側壁面は、西側の中央通路側からの延焼が認められる。天井面は、西側中央から大梁付近にかけて焼失しており、大梁から東側は上部が黒色に変色している。

事務所と隣接する南側壁面は、中央通路側の下部から東側上部にかけて焼失し、事務所が見通せる(写真 25 及び写真 26 並びに図 19④及び⑤参照)。

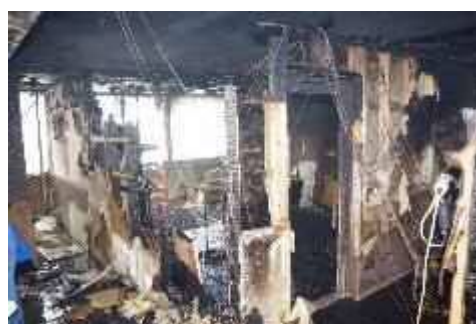
写真 26 事務所の状況（図 19⑤）

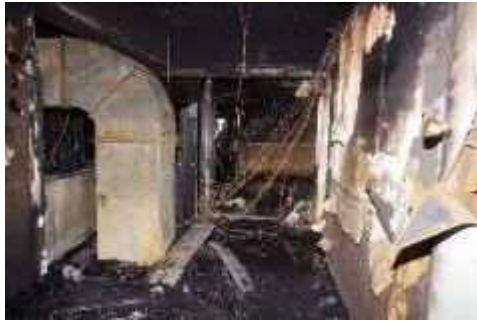
オ 中央通路南側に設置されている排気ダクトを囲む壁板は、南面及び東面は焼失しているが、北東に位置する柱は黒色に変色するも残存している（写真 27 及び写真 28 並びに図 19⑥及び⑦参照）。

写真 27 ダクト周辺の状況 (図 19⑥)

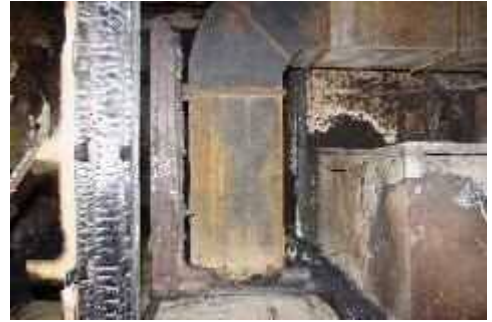
写真 28 ダクト周辺の状況 (図 19⑦)

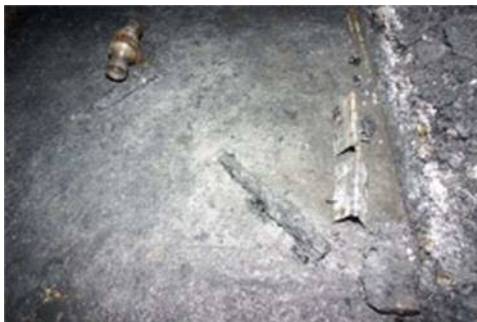
カ 関係者の口述によると休憩室出入口ドアは、木製の内ドアで蝶番側が店舗側（北側）、ラッチ側がダクト側（南側）で取り付けられていた。ドアは、原形を留めておらず、ドアノブ、下かまちの一部及び蝶番が残存している。

下かまちの戸当り及び蝶番の焼損の状況を仔細に見分すると、駿河特別高度救助隊が閉鎖を確認したドアは開いた状態であった痕跡が確認できる（写真 29 及び写真 30 参照）。

写真 29 休憩室出入口ドア周辺の状況

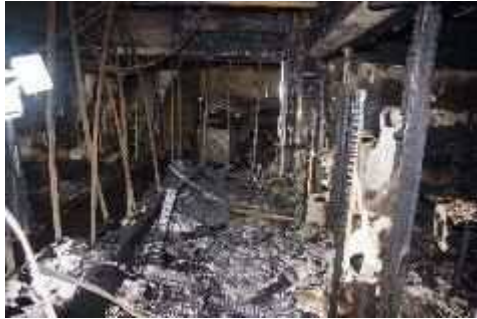
キ 東側テーブル席付近は、東面の壁材が焼失し、鉄骨柱が露出している。鉄骨柱は、塗装が焼失し、地金が灰色から橙色に変色しており、南側の一部が中央通路側に傾いている。

南面の壁材は焼失し、上部のコンクリートスラブ及び鉄骨柱が露出している。コンクリートスラブは全体に煤が付着し、底部は東側から中央にかけて剥離している。回り縁は炭化し、東側下部は焼失している（写真 31 及び図 19⑧参照）。

写真 31 飲食店内の状況 (図 19⑧)

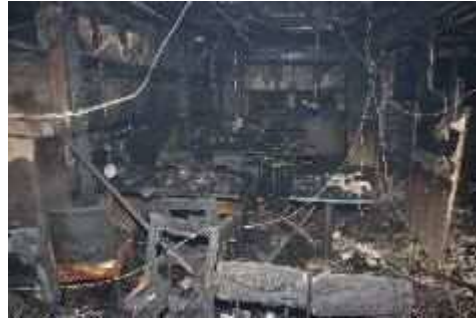
ク 西側テーブル席付近は、北面及び南面の壁紙は、中央から上部が焼失し、内壁が露出している（写真 32 及び図 19⑨参照）。

写真 32 飲食店内の状況 (図 19⑨)

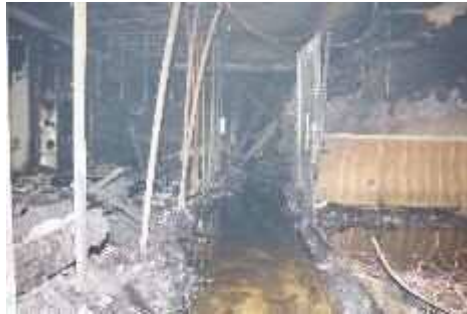
ケ 中央通路は、東面は、壁板が焼失し、間柱は上部が焼失している。間

柱を見分すると、全体に亀甲模様が認められ、西側は焼け細っている。  
西面は壁板が焼失し、鉄骨柱が露出している(写真 33 及び図 19⑩参照)。

写真 33 中央通路の状況 (図 19⑩)

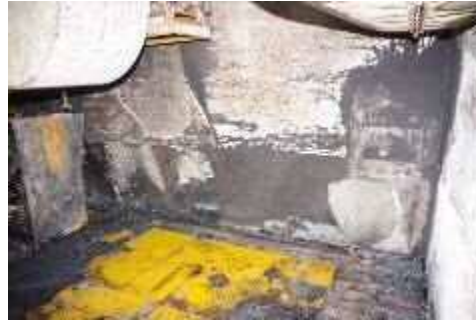
南面のコンクリート壁は、下部に煤が付着し、中央から上部は灰色から黒色に変色しており、西側下部及び中央の一部に剥離が認められる。

写真 37 南面の焼損状況

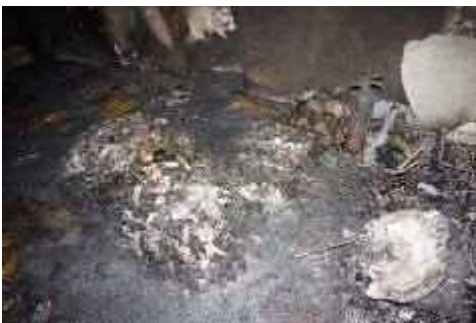
南西面沿いにある収容物は、東側から、おしぼりが入っているコンテナ 1 箱、ペーパータオルが入っている段ボール 1 箱、グラスが入っている段ボール 1 箱、合成樹脂製丸形ごみ箱 1 箱、おしぼりが入っているコンテナ 2 箱、ポールスタンド、合成樹脂製丸形ごみ箱が置かれている。

合成樹脂製のコンテナ及びごみ箱は、溶融し床面に固着して原形を留めていない。

段ボールは焼失し、段ボール内のグラスや焼損したペーパータオル及びおしぼりが確認できる（写真 38 及び写真 39 参照）。

写真 38 火点室内の状況

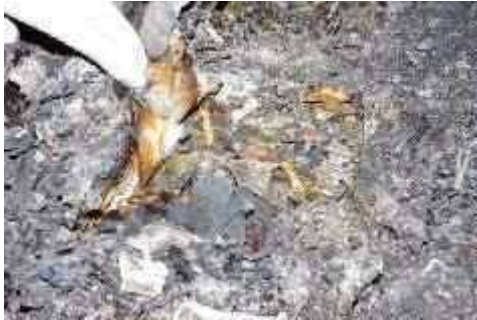
関係者の口述内容と現場見分状況に相違はなく、南西沿い収容物にある合成樹脂製のごみ箱付近である。

写真 40 出火箇所の状況

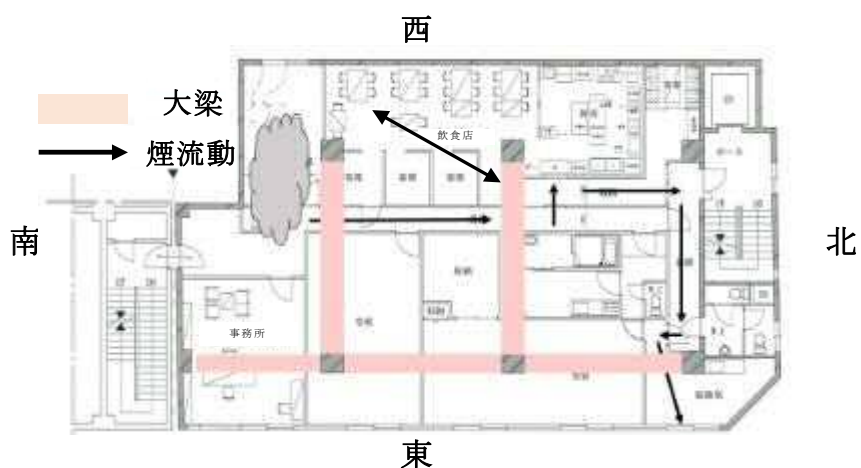
図 20 3階フロア煙流動図

天井裏を流れることができない煙は、開放されている通路以外に北東側開口部まで流れる経路が無いことが確認できる。

平面図上で大梁の位置関係と煙の流れは次のとおりになる（写真 42 及び写真 43 並びに図 20 参照）。

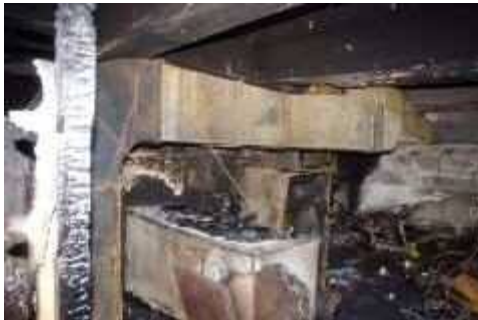
2階フロアから貫通して3階フロア通路から火点室を通り建物西側外部へ繋がる排気用のダクトは、出火箇所直上にファンモーターが取り付けられており、繋ぎ目部分の材質は不明であるが曲げられる様な状態になっている（写真44及び写真45参照）。

写真44 火点室のダクトの状況

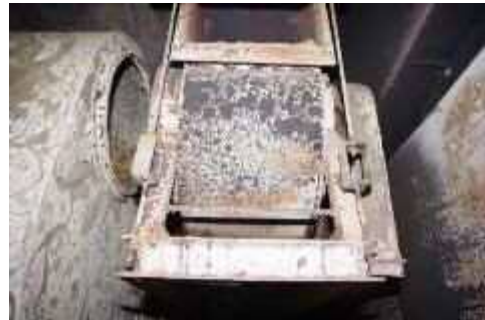
繋ぎ目部分は、焼失しており、ダクト内の空気が流入することは考えられる。

写真45 ダクト繋ぎ目部分の状況

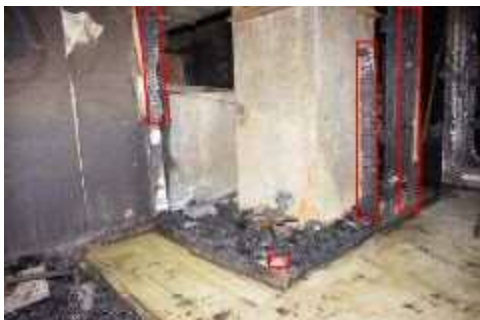
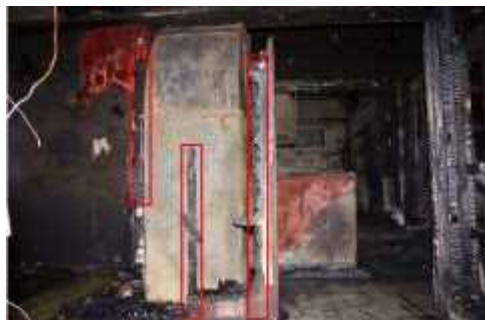
さらに消防局の現場見分時の状況から、ダクトを囲む壁面は南面が下方から燃え、西面は南側から北側への延焼が確認できる（写真46及び写真47参照）。

火点室南東側で隣接する柱は、中央のみ残存しており、隣接する壁面は上方の焼損が著しく、火点室東側上方が焼損し、二次的に下方から延焼拡大したと考察される。

写真46 ダクトを囲む壁面の焼損状況

写真47 ダクトを囲む壁面の焼損状況

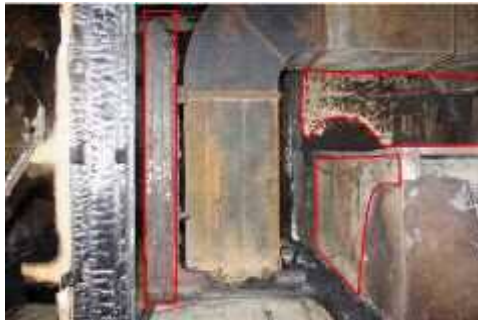
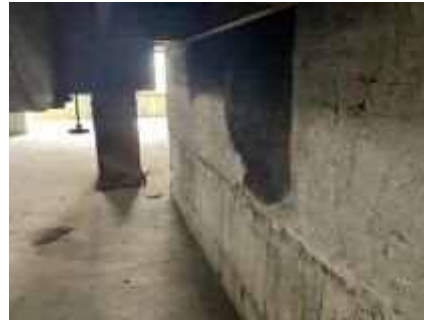
火点室内の東側壁面は、中央から立ち上がり南側上方へ延焼している方向性が確認できる（写真 48 及び写真 49 参照）。

これにより、火点室から東側壁面を最も早い段階で焼損し、開口部ができた箇所が火点室南東側上方壁面であることが考えられる。

北東側の開口部から灰色の煙が継続的に噴出すること、駿河特別高度救助隊が炎を確認できないことを考察すると妥当である。

写真 48 ダクトを囲む壁面の焼損状況 写真 49 火点室東側壁面焼損状況

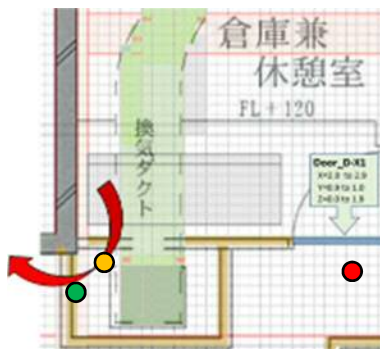
図 28 ダクトを囲む壁面の空気流入箇所

火点室南東側で隣接する柱は、中央のみ残存しており、隣接する壁面は上方の焼損が著しく、「2.2.1(3) リフォーム時の施工状況」で記載のとおり、ベニヤ板で施工されている東側壁面が最も早い段階で焼損する可能性が高い。しかし、駿河特別高度救助隊が進入時に確認している状況から、延焼により写真 64 矢印箇所には開口部ができたと考えられる（写真 63 及び写真 64 参照）。

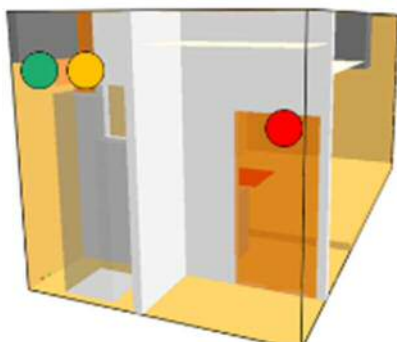
図 29 3箇所の熱電対設置箇所

CASE 1 ダクトの繋ぎ目部分の焼損がなく火点室が密閉状態の場合

CASE 2 ダクトの繋ぎ目部分が焼失し、ダクトを通じ下階から、新鮮な空気の供給、屋外への煙の排出がある場合

- TC-01 : 火点室ドア上方 (廊下側)
- TC-02 : 火点室南東側壁面上方 (火点室側)
- TC-03 : ダクトを囲む壁面南面上方 (ダクト側)

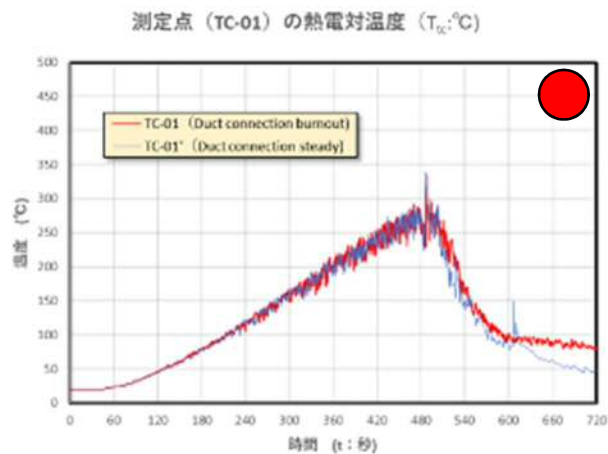
#### (ア) TC - 01 : 火点室ドア上方 (廊下側)

CASE 1 及び CASE 2 とともに、ほぼ同様の傾向であるが、ドア閉鎖後もダクト内の空気が供給され、温度は約 300℃まで上昇するが、約 600 秒から CASE 1 は約 100℃、CASE 2 は約 50℃で継続される。

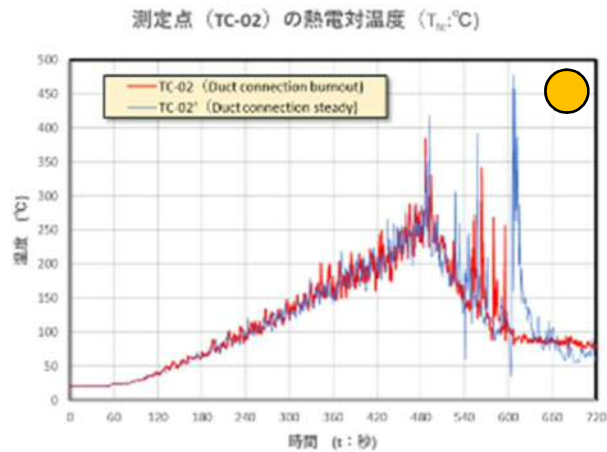
(イ) TC - 02 : 火点室南東側壁面上方 (火点室側)

ドア閉鎖後、CASE 1 及び CASE 2 ともに開口部ができたことにより、燃焼が継続して温度も約 350℃以上まで上昇するが、約 100℃で継続する。

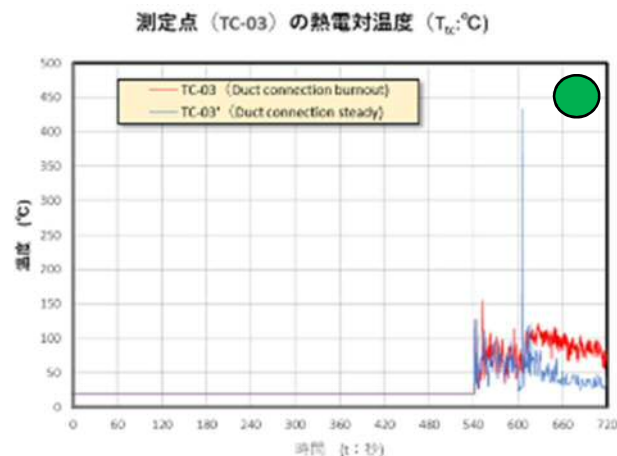
(ウ) TC - 03 : ダクトを囲む壁面南面上方 (ダクト側)

TC - 02 が延焼で開放されたことにより、約 540 秒から反応して他と同様に CASE 2 は約 100℃は継続する。

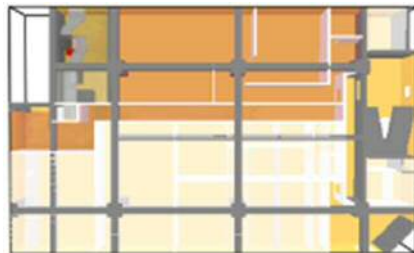
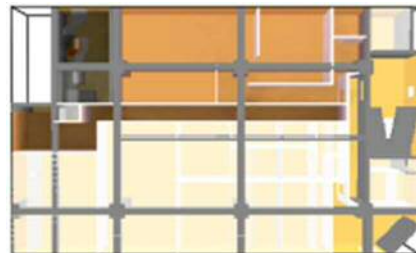
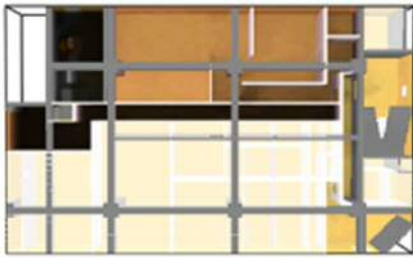
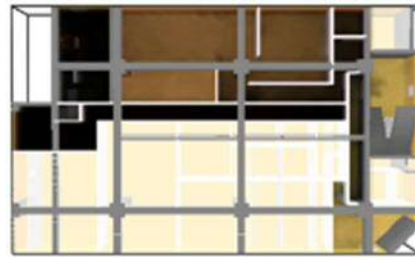
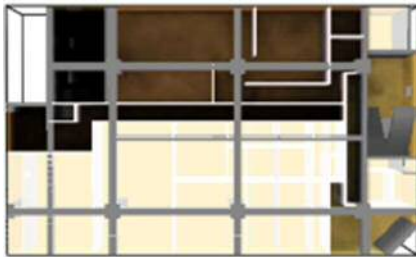
ア CASE 1 煙の分布状況（平面図）

ア 火点室からの煙は、初期消火のため開放されたドアから徐々に中央通路側に伝播する。

イ 中央通路の北側のドアが閉鎖されているため、中央通路に煙が溜まり、中央通路から飲食店に通じる出入口から飲食店内に流入する。

ウ 飲食店内に流入した煙は、飲食店内通路から飲食店外へ流出し、階段室及び北側通路に拡散する。

エ 飲食店外へ流出した煙は、北側通路を通り給湯室に流入する。

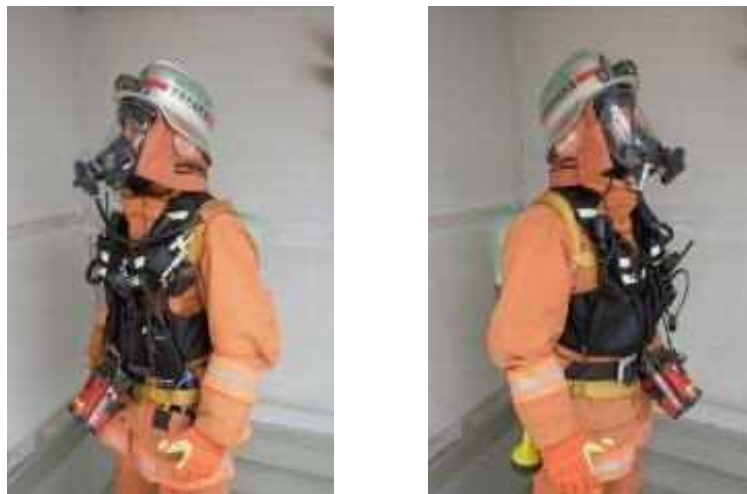
写真65 駿河特別高度救助隊の装備

駿河特別高度救助隊の装備は、次のとおりである（写真 65 参照）。

なお、これらは毎朝の車両や資機材等の点検時に、損傷の有無、作動及び鳴動試験を行っており、事故当日朝の点検においてもバッテリー残量も含めて異状は確認されていない。
