静岡市葵消防署管内建物火災事故を受け
消防を管理する市長としての最終考察

令和7年3月

静岡市

本考察の目的

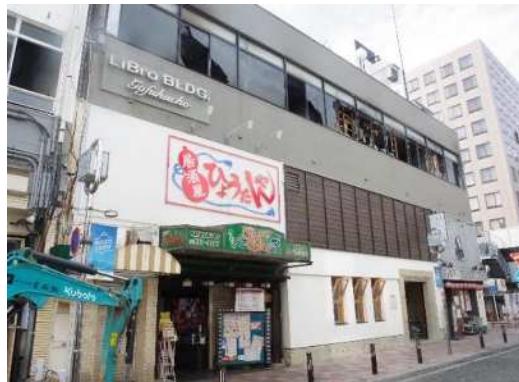
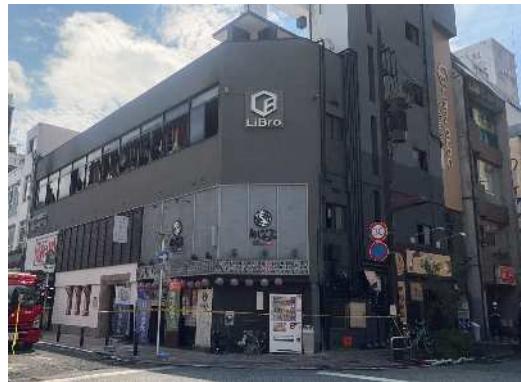
写真 1 建物外観 (鎮火後)

建物南東側から撮影

建物北東側から撮影

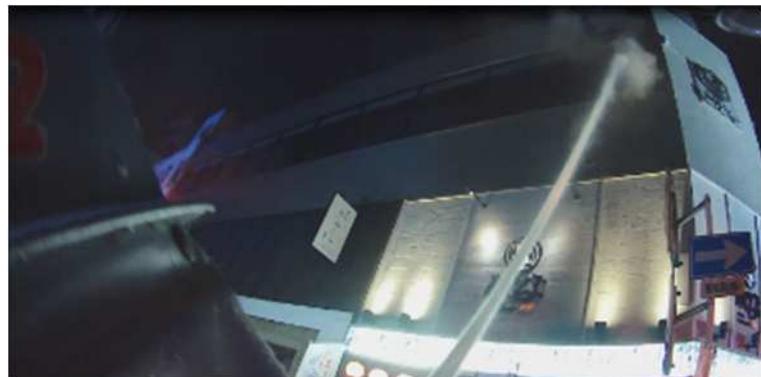
写真15 3階給湯室への冷却放水

22時48分頃、静岡第2分団は3階給湯室への冷却放水を開始し、地上から熱画像直視装置により確認したところ煙の温度は60°C（22時34分頃現在）から40°Cに低下。また、噴出する煙の量は減少した（写真15参照）。

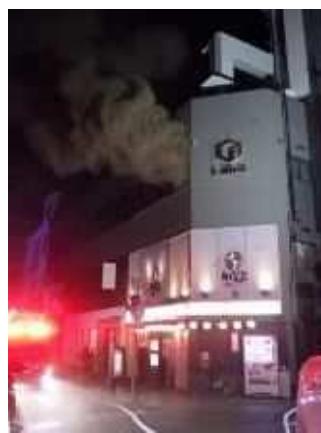
写真16 火元建物東側

葵特別救助隊が屋内進入し、給湯室東側開口部を開放（22時17分頃）すると、灰色の煙が噴出する（写真16参照）。

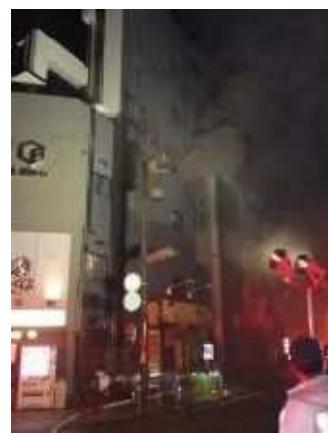
写真17 火元建物北側

火元建物1階及び2階の開口部には煙及び炎は確認できないが、南田町消防隊により開放された4階階段室の開口部からは灰色の煙が噴出している（写真17参照）。

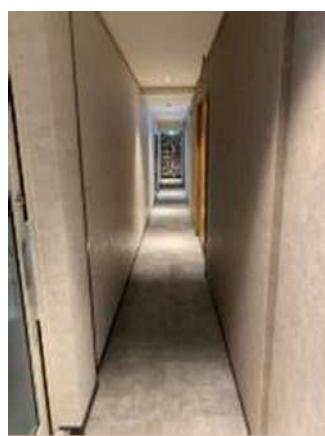
写真18 中央通路（図18①箇所）

リフォーム会社提供のリフォーム時の写真から、リフォーム箇所、施工状況、部材種類を確認する（写真 18 及び写真 19 並びに図 18①箇所及び②箇所参照）。

- 中央通路天井：有孔ボード ⇒ 有孔ボード + 石膏ボード
 - 中央通路照明：蛍光灯 ⇒ ダウンライト
 - 中央通路肉バル側壁面：ベニヤ板 ⇒ ベニヤ板 + 石膏ボード
 - 中央通路奥左側ドア：木製ドア ⇒ 取り外し

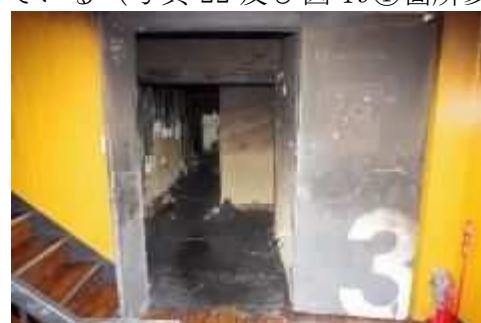
写真22 3階フロア入口（図19①箇所）

ア 3階フロア入口である階段室防火戸は、飲食店側面が中央より上部が黒色に変色している（写真22及び図19①箇所参照）。

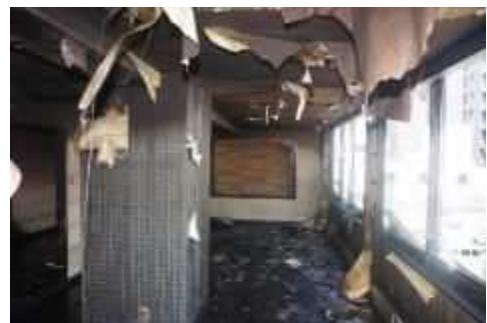
写真24 空室①の状況 (図19③箇所)

ウ 空室①を見分すると、壁面及び柱の上部に、煤が付着している。天井は、全体に煤が付着している。天井の煤は、大梁を境に東側と西側で比較すると、西側に濃い煤が付着している。天井の壁紙は一部剥がれているもの、焼損は認められない。床面にはガラスが堆積している（写真 24 及び図 19③箇所参照）。

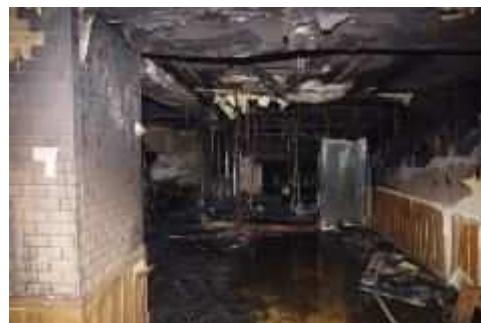
写真25 空室②の状況 (図19④箇所)

エ 空室②を見分すると、中央通路側である西側壁面は焼失し、北側壁面は、西側の中央通路側からの延焼が認められる。天井面は、西側中央から大梁付近にかけて焼失しており、大梁から東側は上部が黒色に変色している。

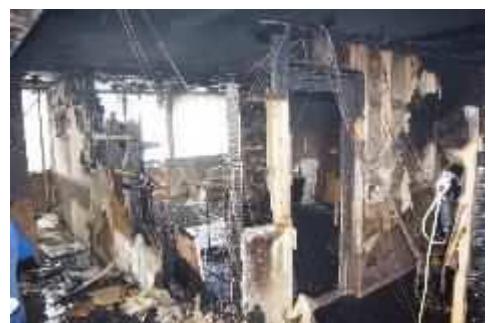
写真26 事務所 (図19⑤箇所)

事務所と隣接する南側壁面は、中央通路側の下部から東側上部にかけて焼失し、事務所が見通せる（写真 25 及び写真 26 並びに図 19④箇所及び⑤箇所参照）。

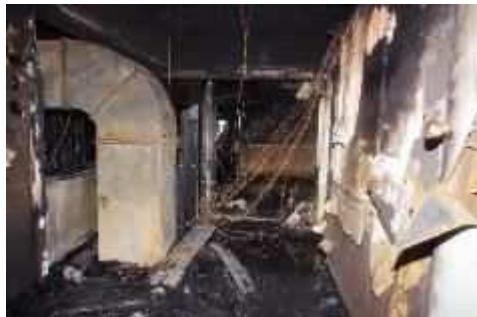
写真27 ダクト周辺の状況 (図19⑥箇所)

オ 中央通路南側に設置されている排気ダクトを囲む壁板は、北面の東端下部及び東面の北端下部の一部以外は焼失しているが、北東の角（北面の東端、東面の北端）に位置する柱は黒色に変色するも残存している（写真 27 及び写真 28 並びに図 19⑥箇所及び⑦箇所参照）。

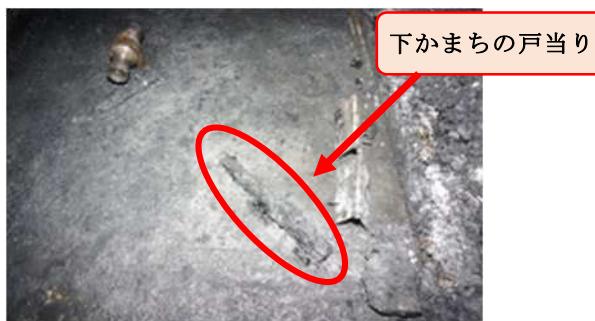
写真 29 休憩室出入口ドア周辺の状況

カ 従業員（店長）の口述によると休憩室出入口ドアは、木製の内ドアで蝶番側が店舗側（北側）、ラッチ側がダクト側（南側）で取り付けられていた。ドアは、原形を留めておらず、ドアノブ、下かまちの一部及び蝶番が残存している。

下かまちの戸当り（焼け残った跡）及び蝶番の焼損の状況（折りたたんだ際の管に白色線状の変色）を仔細に見分すると、駿河特別高度救助隊が閉鎖を確認したと報告されていたドアは開いた状態であった痕跡が確認できる（写真 29 及び写真 30 参照）。

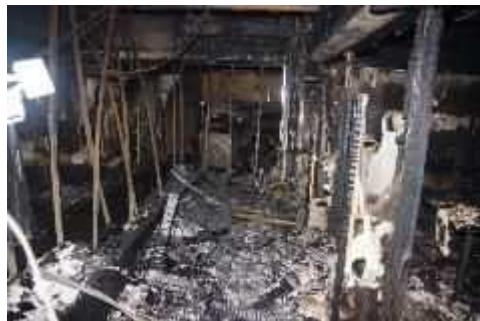
写真31 飲食店内の状況 (図19⑧箇所)

キ 飲食店客室の東側テーブル席付近は、東面の壁材が焼失し、鉄骨柱が露出している。鉄骨柱は、塗装が焼失し、地金が灰色から橙色に変色しており、南側の一部が中央通路側に傾いている。

にかけて剥離している。回り縁は炭化し、東側下部は焼失している（写真31及び図19⑧箇所参照）。

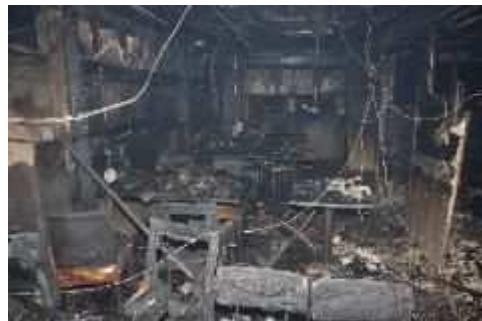
写真32 飲食店内の状況 (図19⑨箇所)

ク 西側テーブル席付近は、北面及び南面の壁紙は、中央から上部が焼失し、内壁が露出している（写真32及び図19⑨箇所参照）。

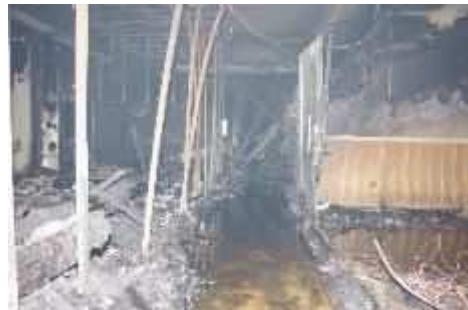
写真33 中央通路の状況 (図19⑩箇所)

ケ 中央通路は、東面は、壁板が焼失し、間柱は上部が焼失している。間柱を見分すると、全体に亀甲模様が認められ、西側は焼け細っている。西面は壁板が焼失し、鉄骨柱が露出している（写真33及び図19⑩箇所参照）。

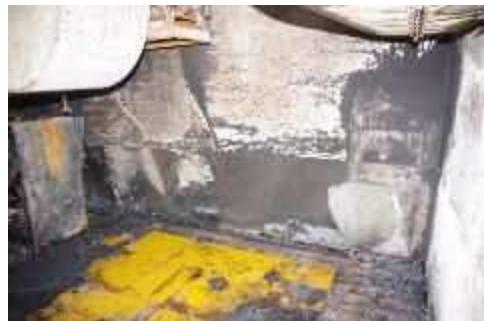
写真 37 南面の焼損状況

南面のコンクリート壁は、下部に煤が付着し、中央から上部は灰色から黒色に変色しており、西側下部及び中央の一部に剥離が認められる。

休憩室南寄りには、排気ダクトが南東側床面から立ち上がり、西面にかけて敷設されている。排気ダクトを見分すると、南東側立ち上がり部分からエルボ管は黒色に変色し、エルボ管から西面までは塗装が焼失しており、地金が灰色から橙色に変色している（写真 36 及び写真 37 参照）。

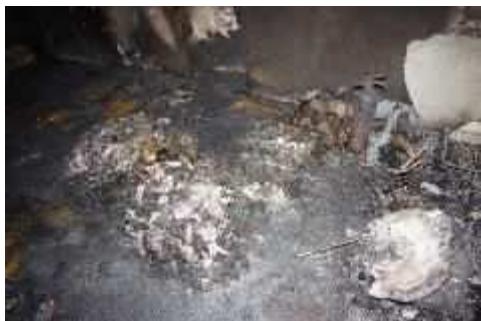
写真 38 火点室内の状況

従業員（店長）によると、南西面沿いにある収容物は、東側から、おしほりが入っているコンテナ 1 箱、ペーパータオルが入っている段ボール 1 箱、グラスが入っている段ボール 1 箱、合成樹脂製丸形ごみ箱 1 箱、おしほりが入っているコンテナ 2 箱、ポールスタンド、合成樹脂製丸形ごみ箱が置かれていた。

合成樹脂製のコンテナ及びごみ箱は、溶融し床面に固着して原形を留めていない。

段ボールは焼失し、段ボール内のグラスや焼損したペーパータオル及びおしほりが確認できる（写真 38 及び写真 39 参照）。

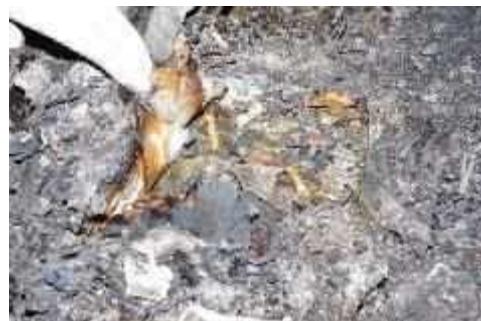
写真 40 出火箇所の状況

ごみ箱の内容物は、ビニール、紙くず、たばこのフィルターが確認できる。ごみ箱の底面を確認すると、底面には直径約 12 センチメートルの焼失が認められ開放している（写真 40 及び写真 41 参照）。

関係者の口述内容と現場見分状況に相違はなく、出火箇所は、南面沿い収容物にある合成樹脂製のごみ箱付近である。

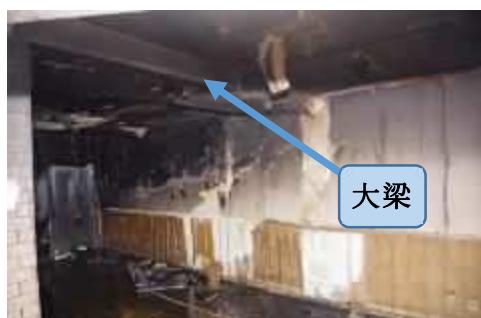
写真 42 空室内の大梁

平面図上で大梁の位置関係と煙の流れは次のとおりになる（写真 42 及び写真 43 並びに図 20 参照）。

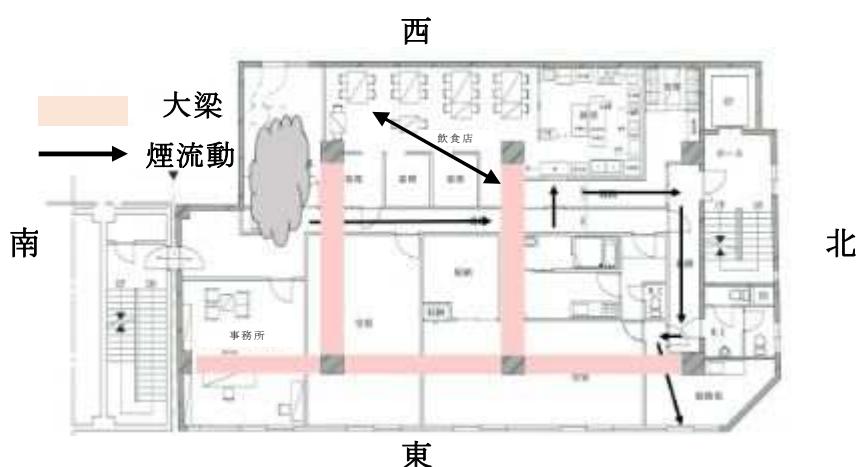
図 20 3階フロア煙流動図

天井裏を流れることができない煙は、開放されている通路以外に流れる経路が無いことが確認できる。

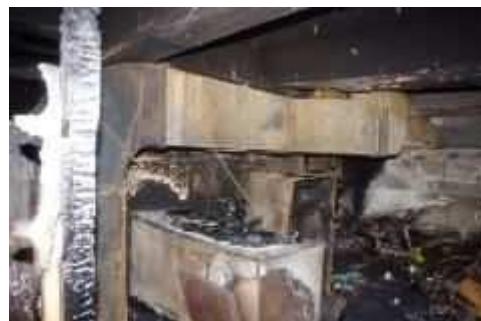
写真44 火点室のダクトの状況

2階フロアから貫通して3階フロア通路から火点室を通り建物西側外部へ繋がる排気用のダクトは、出火箇所直上にファンモータが取り付けられており、繋ぎ目部分の材質は不明であるが曲げられる様な状態になっている（写真44及び写真45参照）。

繋ぎ目部分は、焼失しており、ダクト内の空気が流入することは考えられる。

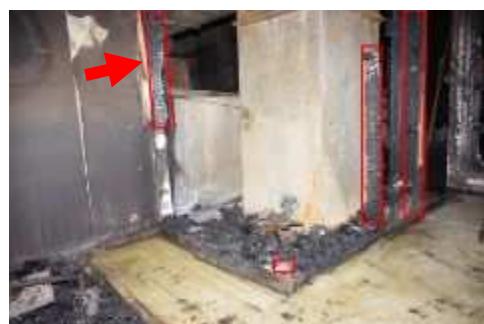
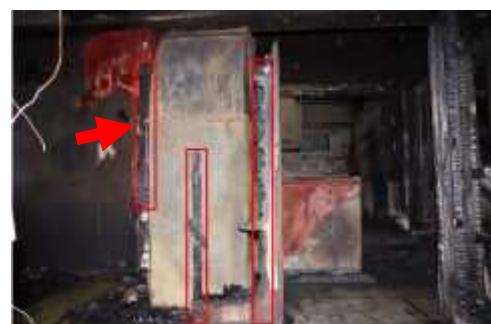
さらに消防局の現場見分時の状況から、ダクトを囲む壁面は南面が下方から燃え、西面は南側から北側への延焼が確認できる（写真46及び写真47参照）。

ダクトを囲む壁面の南面の西端の柱（矢印の箇所）は、中央のみ残存しており、隣接する壁面（火点室南側壁面の東端）は上方の焼損が著しく、火点室東側壁面上方が焼損し、二次的に下方から延焼拡大したと考察される。

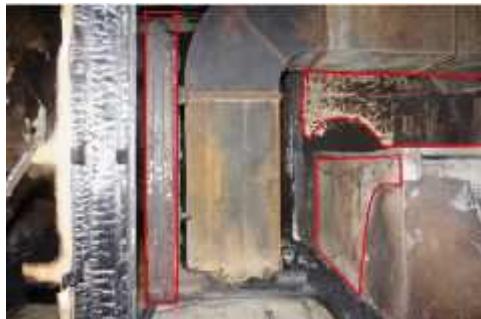
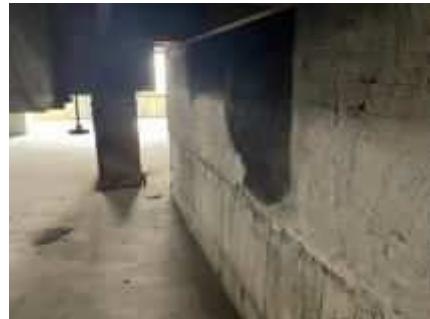
写真48 ダクトを囲む壁面の焼損状況 写真49 火点室東側壁面焼損状況

火点室内の東側壁面は、中央から立ち上がり南側上方へ延焼している方向性が確認できる（写真48及び写真49参照）。

これにより、火点室から東側壁面を最も早い段階で焼損し、開口部ができる箇所が火点室東側壁面の南端の上方であることが考えられる。

給湯室東側開口部から灰色の煙が継続的に噴出していたこと、駿河特別高度救助隊が炎を確認できないことから、延焼が急激に拡大していない状況であり、このことから考察しても妥当である。

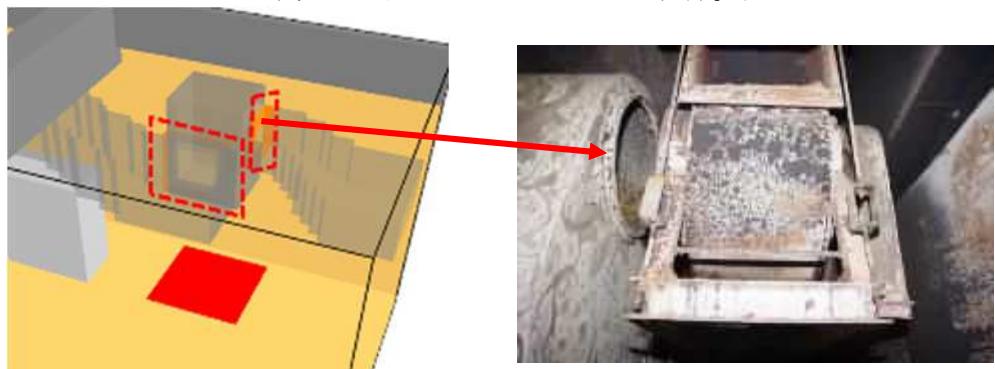
図 27 ダクト繋ぎ目部分

- (ア) CASE 1 ダクトの繋ぎ目部分の焼損がなく火点室が密閉状態の場合
- (イ) CASE 2 ダクトの繋ぎ目部分が焼失し、ダクトを通じ下階から、新鮮な空気の供給、屋外への煙の排出がある場合(写真62参照)
(図27の点線部分内のオレンジ部分が焼失し、ダクトを介して空間が屋外へつながっている場合。)

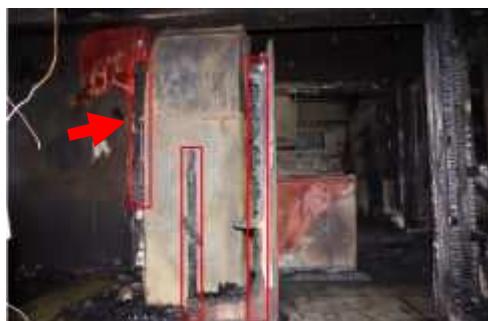
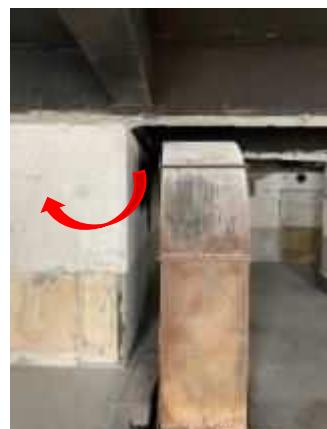
写真 63 ダクトを囲む壁面の空気流入箇所 写真 64 ダクトを囲む壁面の空気流入箇所

ダクトを囲む壁面の南面の西端の柱（写真 63 矢印の箇所）は、中央のみ残存しており、隣接する壁面は上方の焼損が著しく、「2.2.1(3) リフォーム時の施工状況」で記載のとおり、ベニヤ板で施工されている東側壁面が最も早い段階で焼損する可能性が高い。しかし、駿河特別高度救助隊が進入時に確認している状況から、延焼により写真 64 及び図 28 矢印箇所に開口部ができたと考えられる（写真 63 及び写真 64 並びに図 28 参照）。

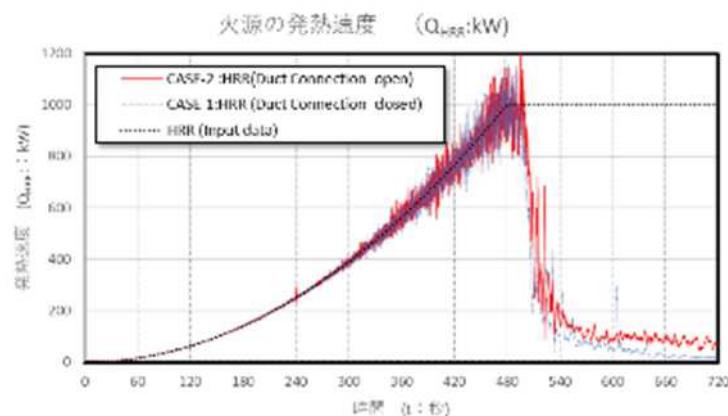
CASE 1 と CASE 2 の発熱速度の比較

- (ア) CASE 1 ドア閉鎖後、酸素不足により急速に発熱速度が低下。燃焼状態。
- (イ) CASE 2 CASE 1 とほぼ同様の傾向であるが、ドア閉鎖後もダクト内の空気が供給され、多少高めの発熱速度（約 1,000 キロワット）となる。

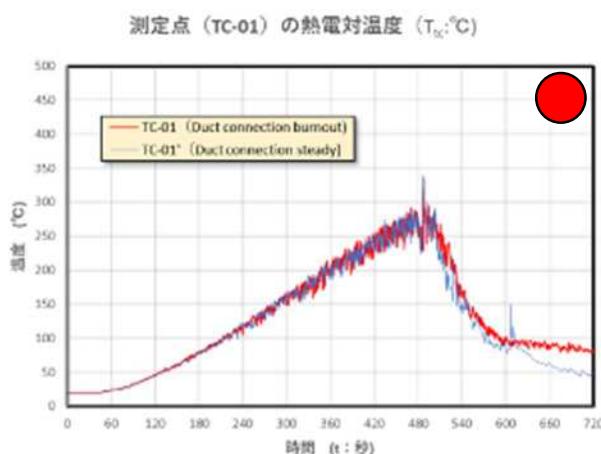
(ア) TC - 01 : 火点室ドア上方 (廊下側)

CASE 1 及び CASE 2 ともに、ほぼ同様の傾向であるが、ドア閉鎖後もダクト内の空気が供給され、温度は約 300°C まで上昇するが、約 600 秒から CASE 1 は約 100°C、CASE 2 は約 50°C で継続される。

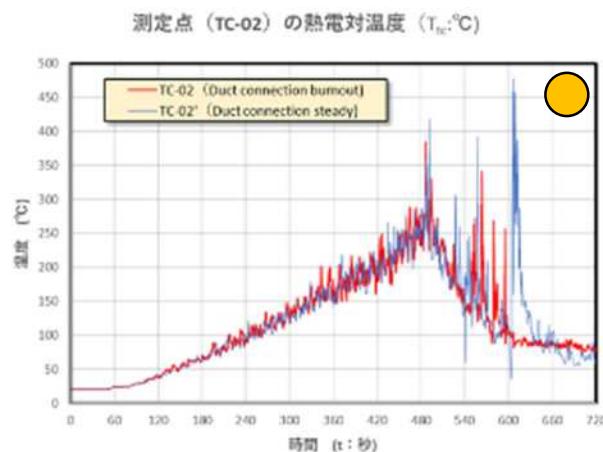
(イ) TC - 02 : 火点室東側壁面の南端の上方 (火点室側)

ドア閉鎖後、CASE 1 及び CASE 2 ともに開口部ができたことにより、燃焼が継続して温度も約 350°C 以上まで上昇するが、約 100°C で継続する。

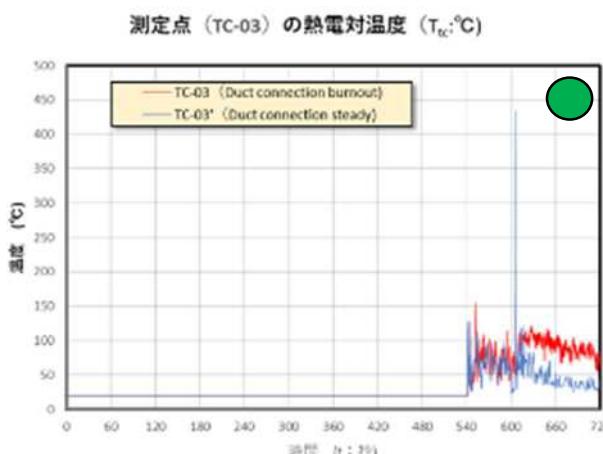
(ウ) TC - 03 : ダクトを囲む壁面南面上方 (ダクト側)

TC - 02 が延焼で開放されたことにより、約 540 秒から反応して他と同様に CASE 2 は約 100°C は継続する。

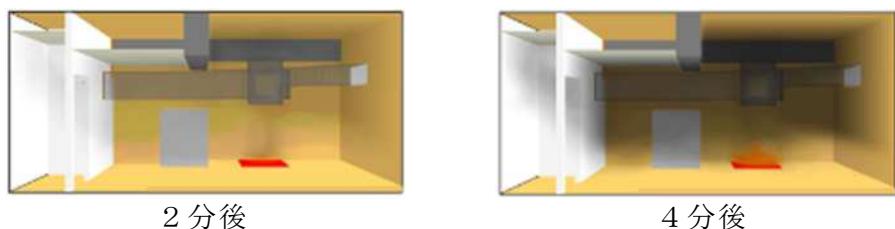
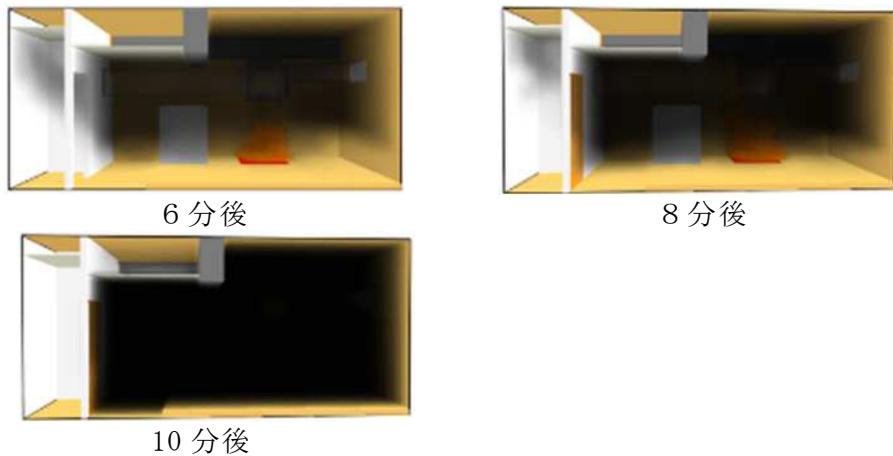
エ CASE 2 等温度図 (壁から 10 センチメートル)

8分後にダクトの繋ぎ目部分が焼失し、ダクトを通じ下階から新鮮な空気の供給、屋外への煙の排出があるので、8分までは CASE 1 と同じとなる。

10分後、等温度図はCASE1と大きな变化は確認できない。

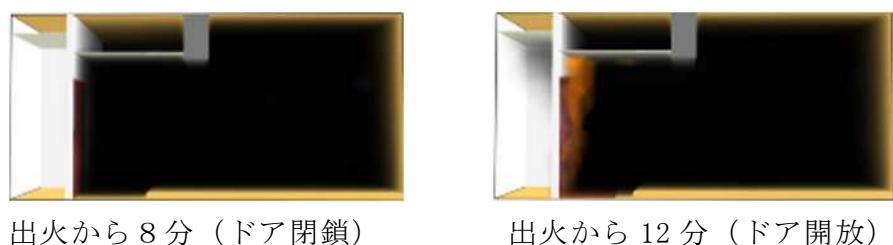
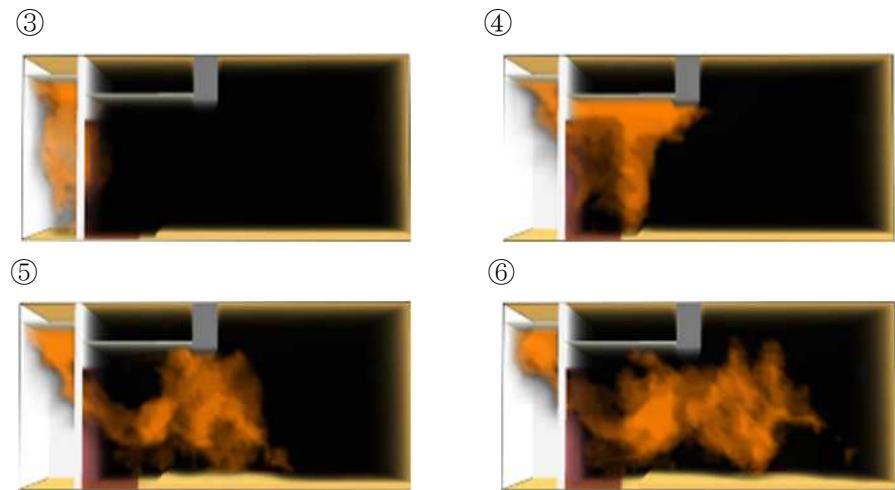
(11) 火点室ドアが開放された場合

火点室ドアが出火から約8分後で閉鎖され、出火から12分後にドアを1分間開放した場合。

なお、CASE 1 と CASE 2 の結果は同様であったことから CASE 2 を示す。

- ア 初期消火時において、火点室ドアが開放されている間は、現場再現の燃焼実験の初期の火災成長が継続可能である。
- イ 出火から約 8 分後の火点室ドア閉鎖時で、急速に酸素不足となり、2 分程度で発熱速度 1,000 キロワットの燃焼継続ができなくなり、燻焼状態となる。
- ウ 出火から約 8 分後の火点室ドア閉鎖時までは、火点室の温度は約 270°C 以上あり、木材から可燃性ガスが生じて着火する温度に達する。
- エ 出火から約 8 分後の火点室ドア閉鎖後、火点室は酸素不足となるが、火点室東側壁面の南端の上方が延焼して部分的に開放すると、炎は酸素を求めて伸び、温度も一時的に高くなり、火炎が拡大する傾向が認められる。
- オ 出火から約 12 分で火点室ドアを開放すると、火点室ドア付近でフラッシュオーバーが発生し、炎は火点室全体へ広がる。
- カ フラッシュオーバーは、火点室ドア付近の床面から天井面を燃焼させる。

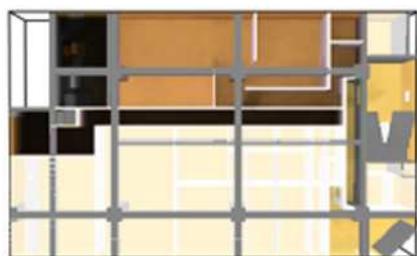
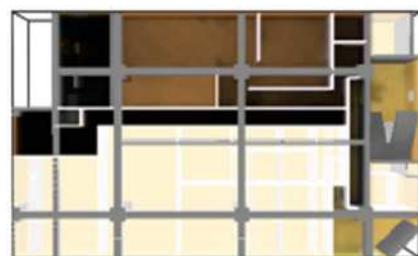
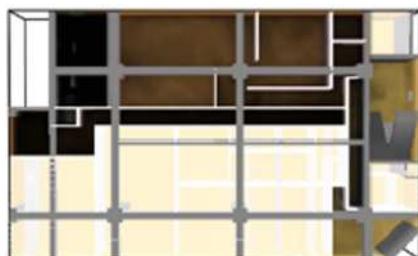
- ア CASE 1 煙の分布状況（平面図）（黒に近いほど煙が濃い状態を示す）

ア 火点室からの煙は、初期消火のため開放されたドアから徐々に中央通路側に伝播する。

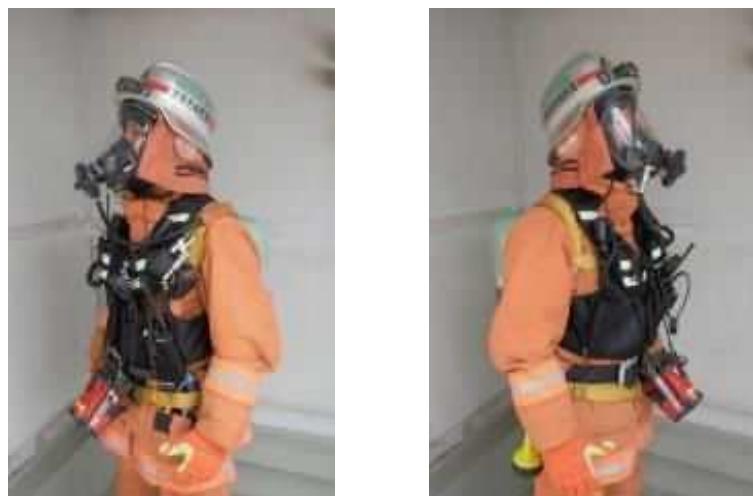
写真65 駿河特別高度救助隊の装備

駿河特別高度救助隊の装備は、次のとおりである（写真65参照）。

なお、これらは毎朝の車両や資機材等の点検時に、損傷の有無、作動及び鳴動試験を行っており、事故当日朝の点検においてもバッテリー残量も含めて異状は確認されていない。
