04建小 10足久保小学校

静岡市建築物等定期点検業務  
(建築物)

足久保小学校

## 定期点検報告書

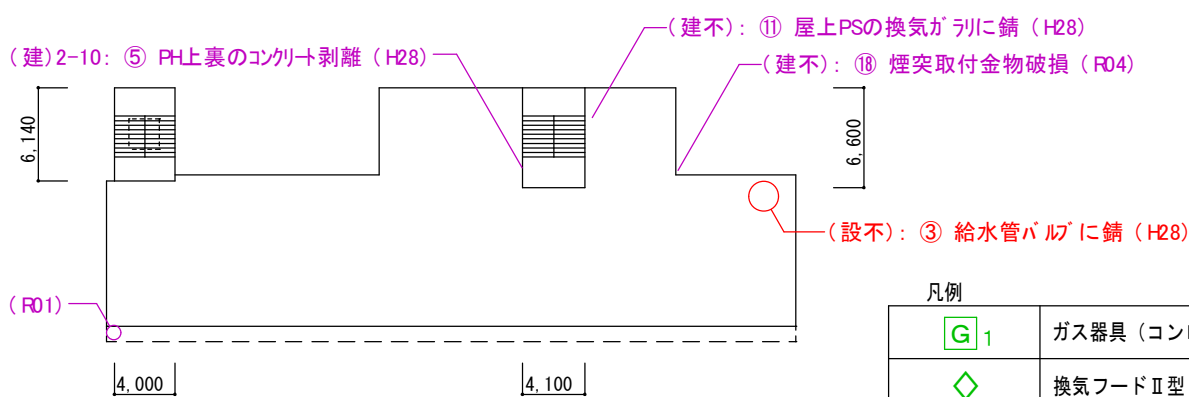
屋上

(建不): ⑮ 屋上ドレン詰り (R01)

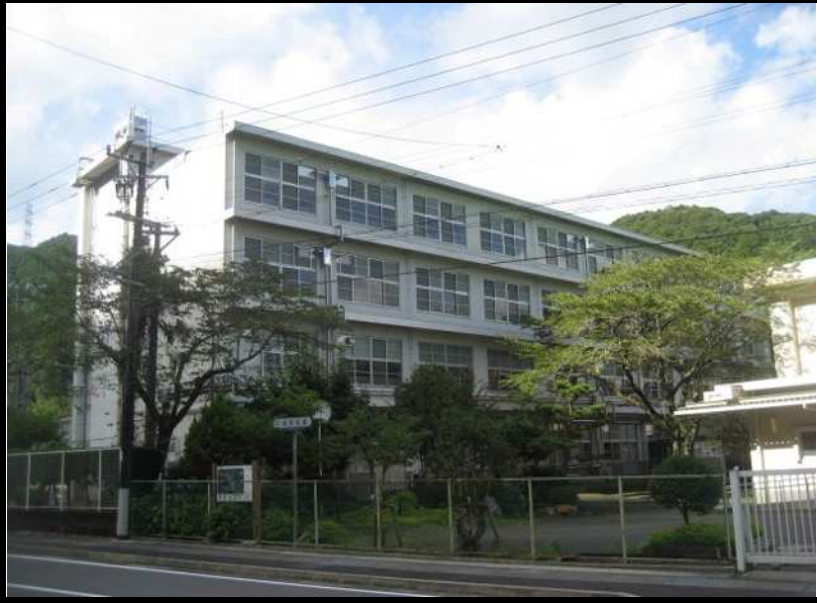
| | ① | | 校舎外観 | <input type="checkbox"/> 要是正 <input type="checkbox"/> その他 |

| | | | | A棟 東南面全景 |

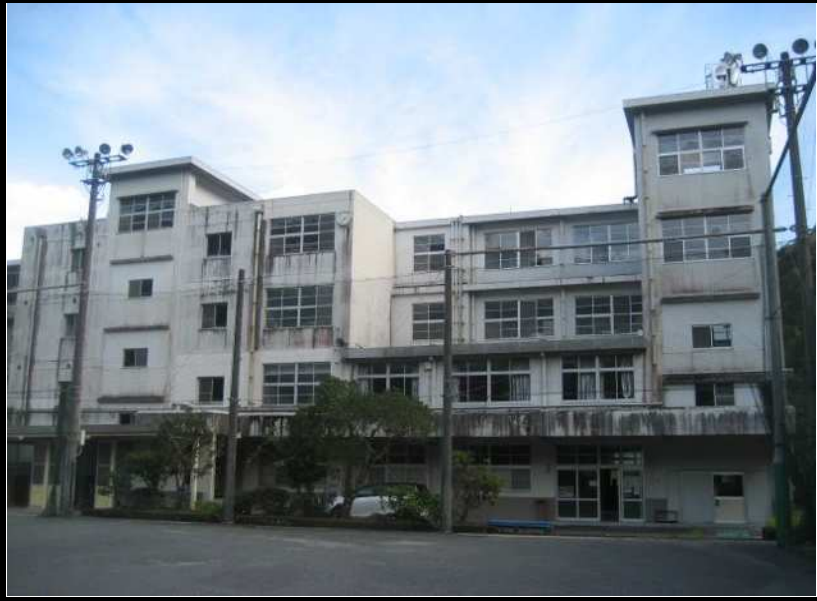
| | ② | | 校舎外観 | <input type="checkbox"/> 要是正 <input type="checkbox"/> その他 |

| | | | | A棟 北面全景 |

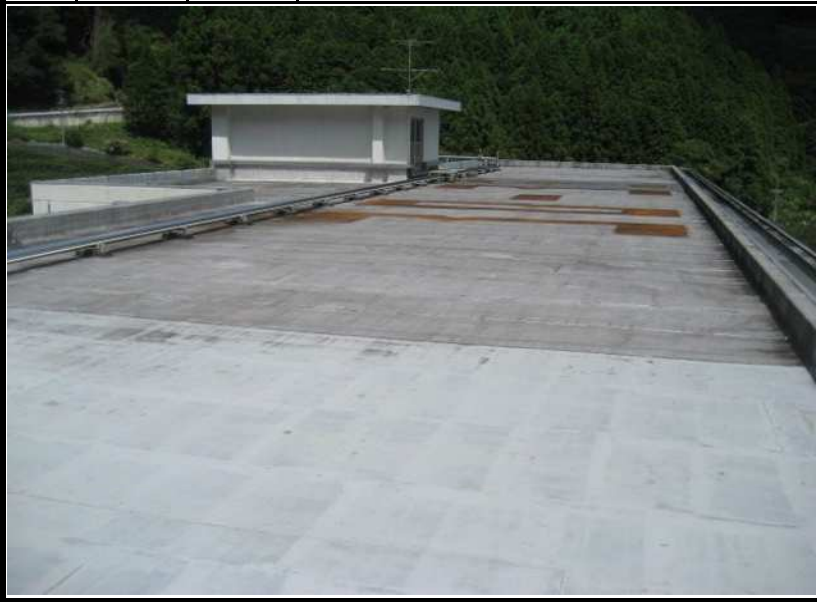
| | ③ | | 校舎外観 | <input type="checkbox"/> 要是正 <input type="checkbox"/> その他 |

| | | | | A棟 屋上 |

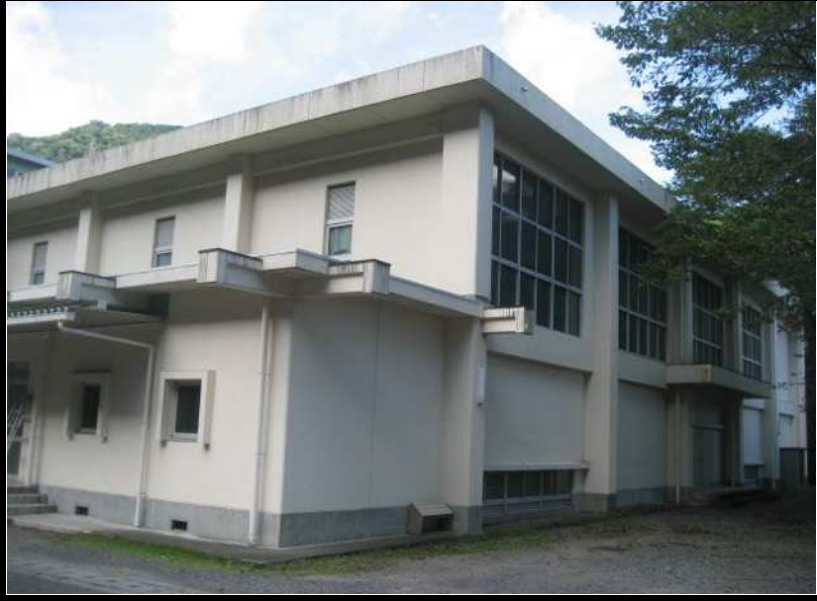
| | ⑱ | | 体育館外観 | <input type="checkbox"/> 要是正 <input type="checkbox"/> その他 |

| | | | | B棟 西側外観 |

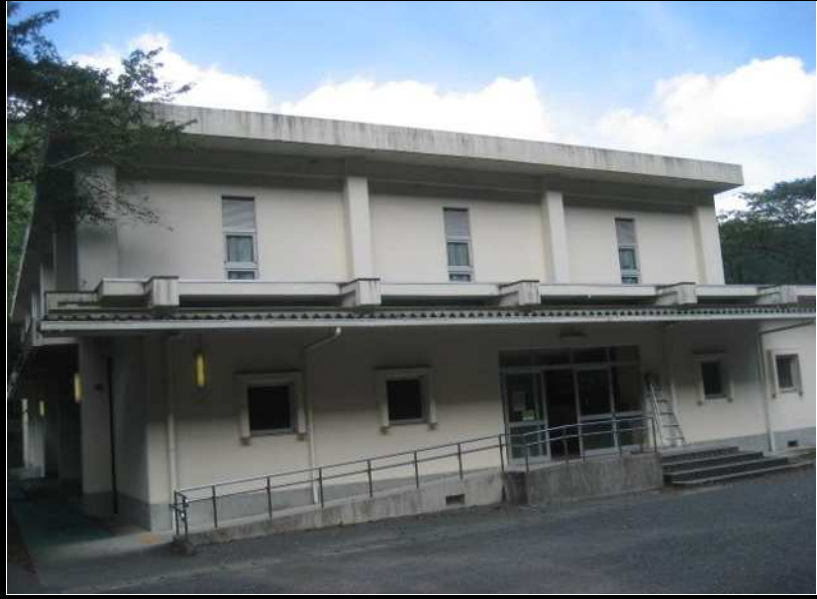
| | ⑳ | | 体育館外観 | <input type="checkbox"/> 要是正 <input type="checkbox"/> その他 |

| | | | | B棟 南側外観 |

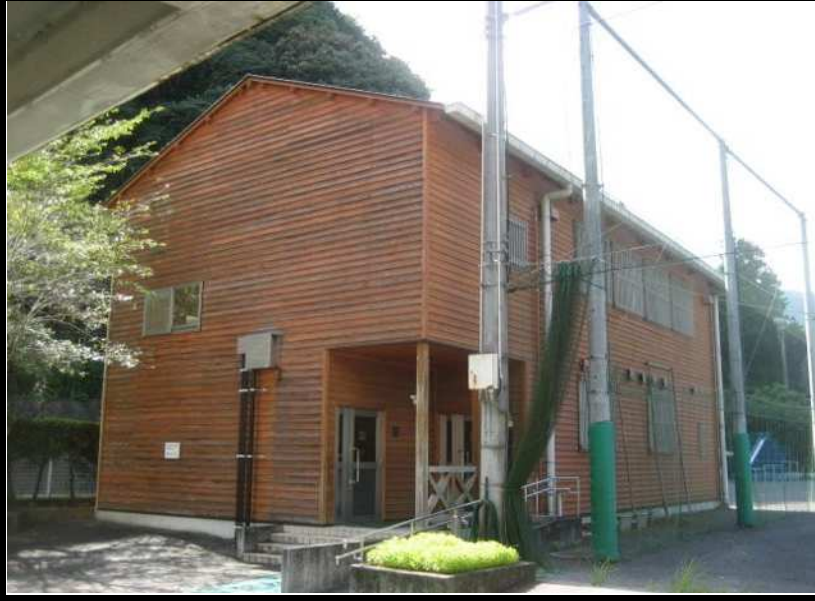
| 部位 | 番号 | 指摘項目 | 点検項目 | 点検結果 |
|---|---|---|---|---|
| | ②② | | 特別教室棟外観 | <input type="checkbox"/> 要是正 <input type="checkbox"/> その他 |

| 部位 | 番号 | 指摘項目 | 点検項目 | 点検結果 |
|---|---|---|---|---|
| | | | | D棟 南東側全景 |

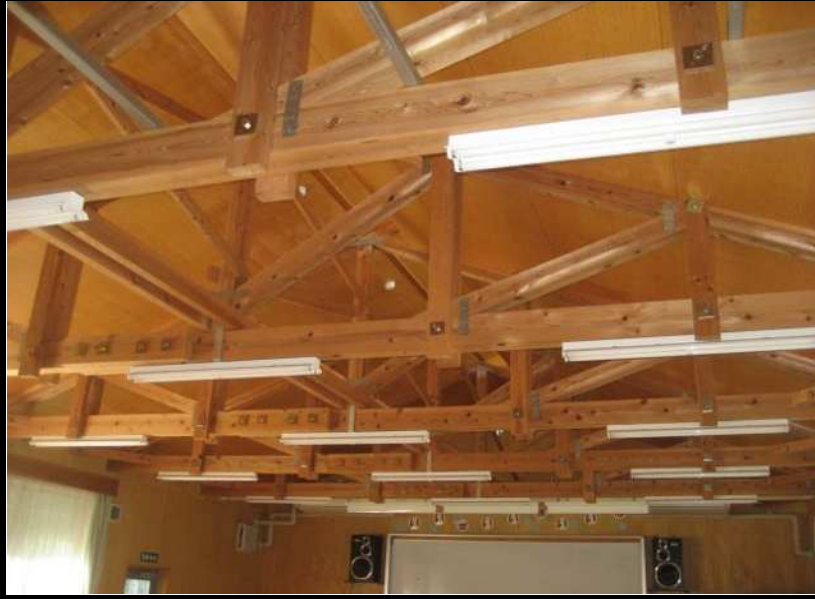
| 部位 | 番号 | 指摘項目 | 点検項目 | 点検結果 |
|---|---|---|---|---|
| | ②③ | | 特別教室棟 | <input type="checkbox"/> 要是正 <input type="checkbox"/> その他 |

| 部位 | 番号 | 指摘項目 | 点検項目 | 点検結果 |
|---|---|---|---|---|
| | | | | D棟 内部屋根組 |

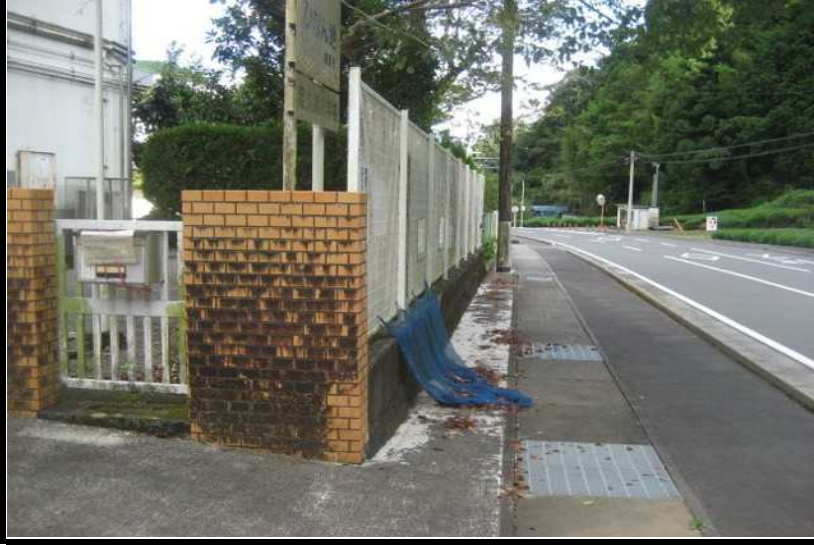
| 項目 | 番号 | 指摘事項 | 点検項目 | 点検結果 |
|---|---|---|---|---|
| | ① | | 校門～西側フェンス | <input type="checkbox"/> 異常あり <input type="checkbox"/> 要検討 |

| 項目 | 番号 | 指摘事項 | 点検項目 | 点検結果 |
|---|---|---|---|---|
| | | | | 校門から南側 |
| | | | | RC造基礎＋スチールネットフェンス |

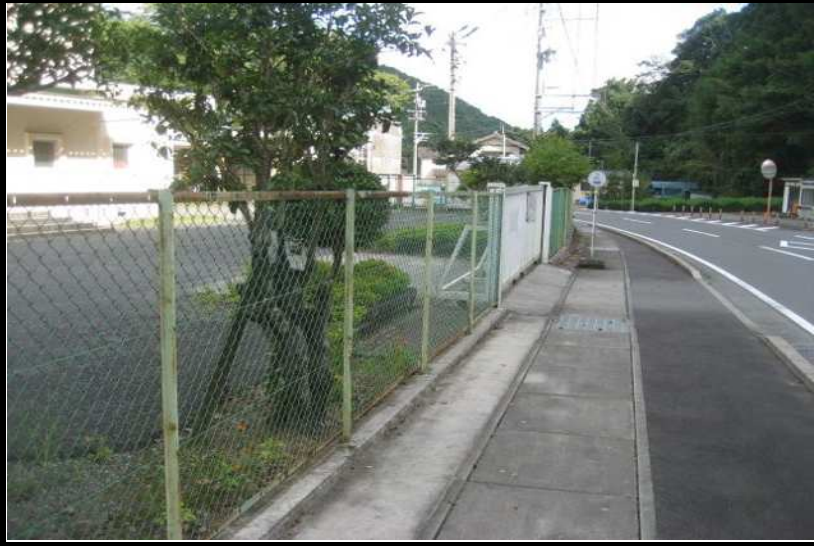
| 項目 | 番号 | 指摘事項 | 点検項目 | 点検結果 |
|---|---|---|---|---|
| | ② | | 西側フェンス | <input type="checkbox"/> 異常あり <input type="checkbox"/> 要検討 |

| 項目 | 番号 | 指摘事項 | 点検項目 | 点検結果 |
|---|---|---|---|---|
| | | | | RC造基礎＋スチールネットフェンス |

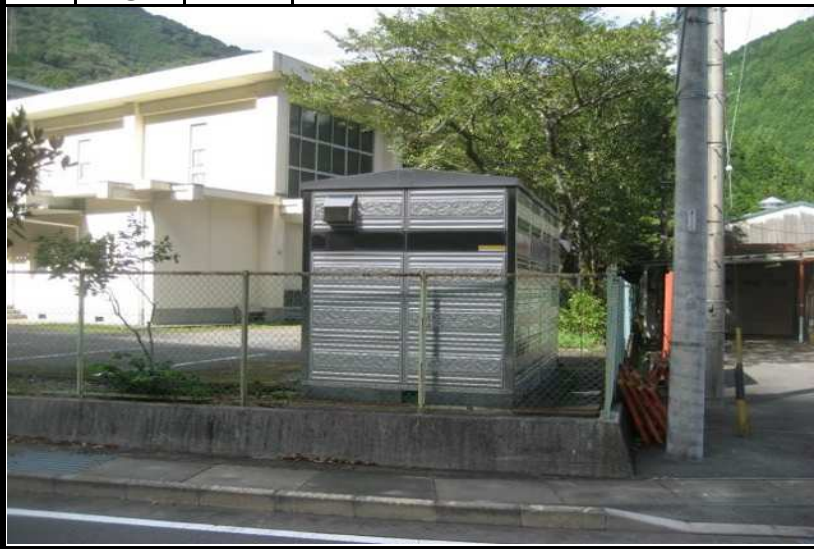
| 項目 | 番号 | 指摘事項 | 点検項目 | 点検結果 |
|---|---|---|---|---|
| | ③ | | 南西角部分 | <input type="checkbox"/> 異常あり <input type="checkbox"/> 要検討 |

| 項目 | 番号 | 指摘事項 | 点検項目 | 点検結果 |
|---|---|---|---|---|
| | | | | RC造基礎＋スチールネットフェンス |

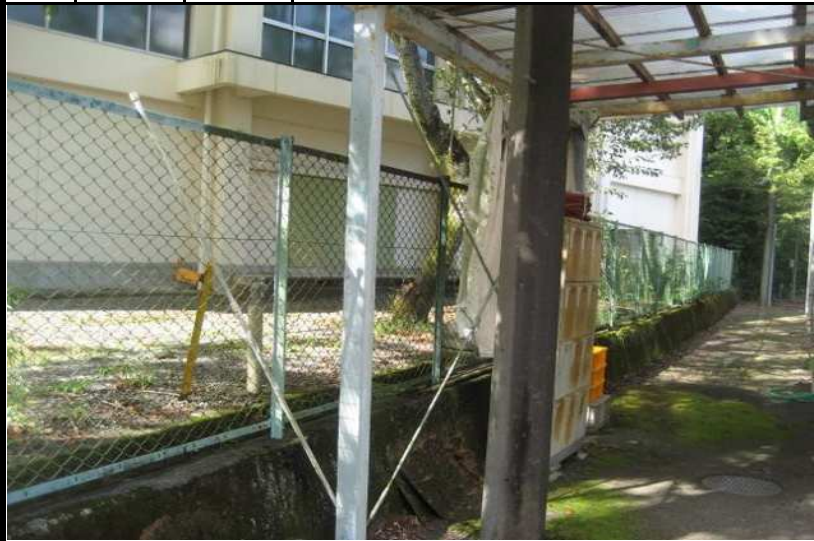
| 項目 | 番号 | 指摘事項 | 点検項目 | 点検結果 |
|---|---|---|---|---|
| | ④ | | 南側隣地境フェンス | <input type="checkbox"/> 異常あり <input type="checkbox"/> 要検討 |

| 項目 | 番号 | 指摘事項 | 点検項目 | 点検結果 |
|---|---|---|---|---|
| | | | | RC造基礎＋スチールネットフェンス |

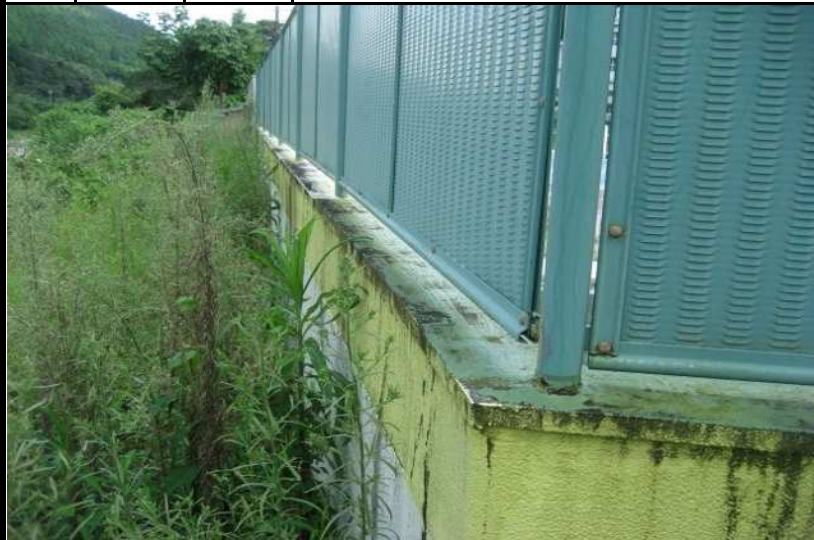
| 項目 | 番号 | 指摘事項 | 点検項目 | 点検結果 |
|---|---|---|---|---|
| | ⑤ | | 足久保川側フェンス及びプールRC壁 | <input type="checkbox"/> 異常あり <input type="checkbox"/> 要検討 |

| 項目 | 番号 | 指摘事項 | 点検項目 | 点検結果 |
|---|---|---|---|---|
| | | | | RC造壁＋スチールネットフェンス |

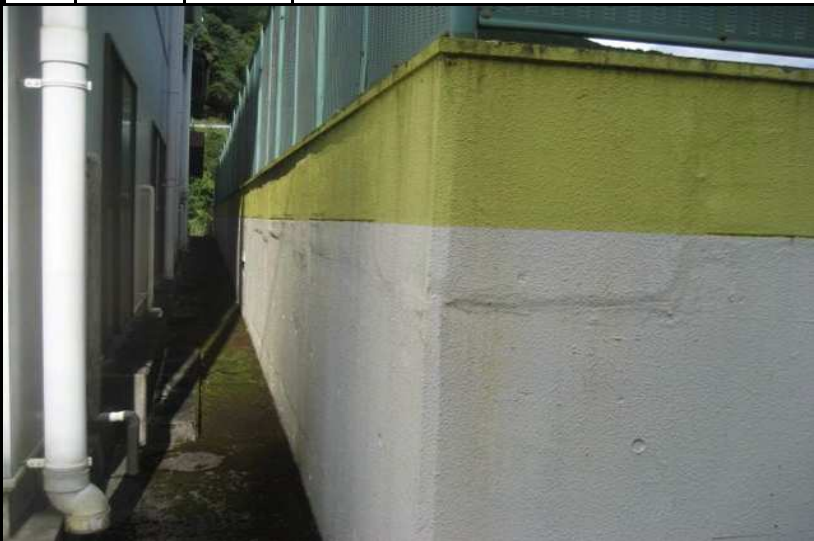
| 項目 | 番号 | 指摘事項 | 点検項目 | 点検結果 |
|---|---|---|---|---|
| | ⑥ | | 北側隣地境フェンス及びプールRC壁 | <input type="checkbox"/> 異常あり <input type="checkbox"/> 要検討 |

| 項目 | 番号 | 指摘事項 | 点検項目 | 点検結果 |
|---|---|---|---|---|
| | | | | RC造壁＋スチールネットフェンス |

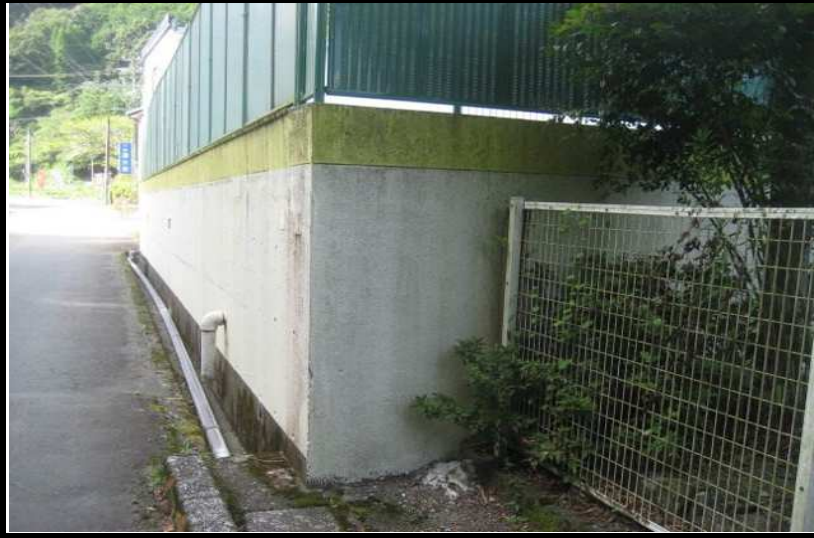
| 項目 | 番号 | 指摘事項 | 点検項目 | 点検結果 |
|---|---|---|---|---|
| | ⑦ | | 西側プールRC壁 | <input type="checkbox"/> 異常あり <input type="checkbox"/> 要検討 |

| 項目 | 番号 | 指摘事項 | 点検項目 | 点検結果 |
|---|---|---|---|---|
| | | | | RC造壁＋スチールネットフェンス |

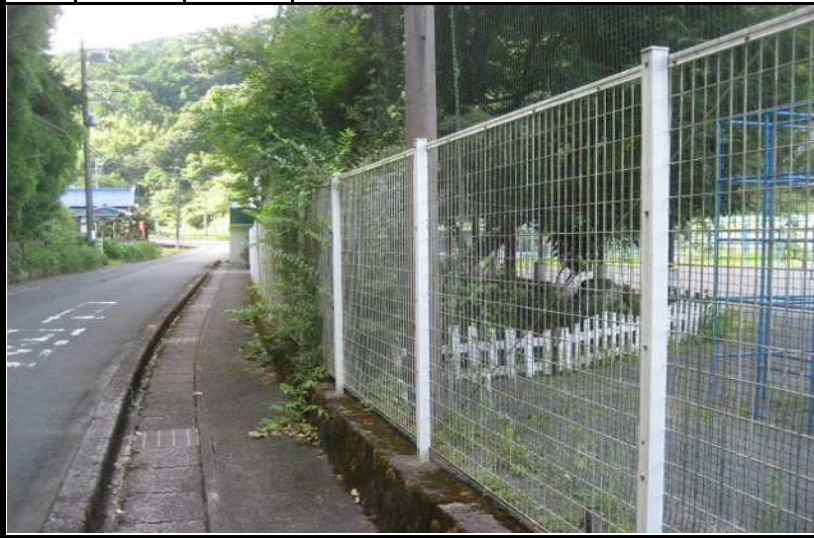
| 項目 | 番号 | 指摘事項 | 点検項目 | 点検結果 |
|---|---|---|---|---|
| | ⑨ | | 西側フェンス | <input type="checkbox"/> 異常あり <input type="checkbox"/> 要検討 |

| 項目 | 番号 | 指摘事項 | 点検項目 | 点検結果 |
|---|---|---|---|---|
| | | | | 校門から北側 |
| | | | | RC造基礎＋スチールネットフェンス |

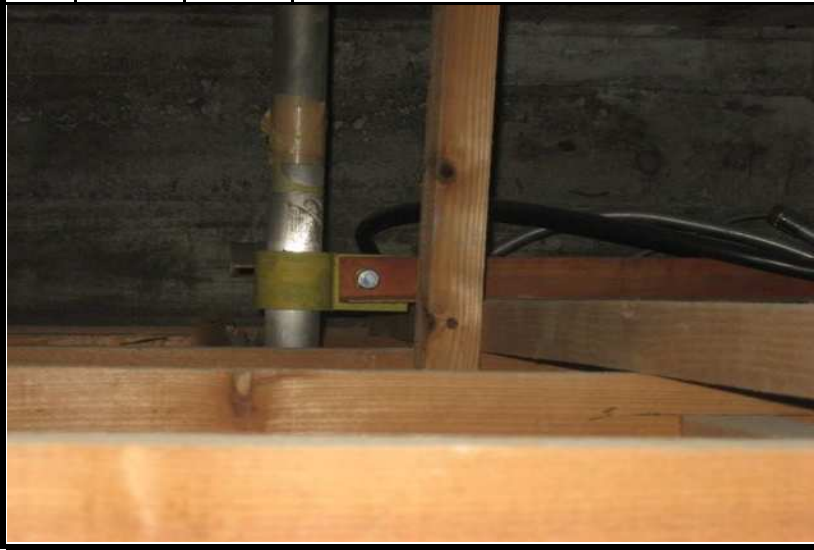
| 項目 | 番号 | 指摘事項 | 点検項目 | 点検結果 |
|---|---|---|---|---|
| | ① | I (3)① | 天井 在来/木下地 | <input type="checkbox"/> 異常あり <input type="checkbox"/> 要検討 |

| 項目 | 番号 | 指摘事項 | 点検項目 | 点検結果 |
|---|---|---|---|---|
| | | | | 2階 学習室 |
| | | | | 在来木下地状況 |

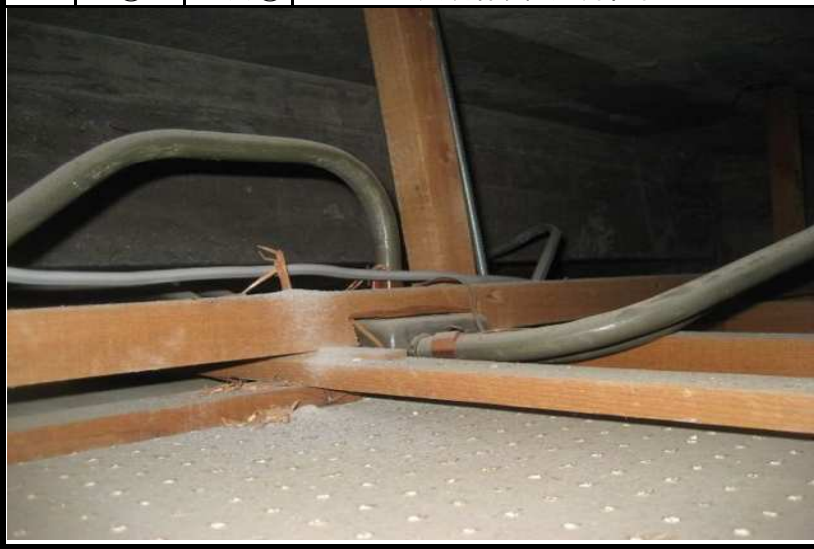
| 項目 | 番号 | 指摘事項 | 点検項目 | 点検結果 |
|---|---|---|---|---|
| | ② | Ⅱ (2)① | 照明器具 天井直付型 | <input type="checkbox"/> 異常あり <input type="checkbox"/> 要検討 |

| 項目 | 番号 | 指摘事項 | 点検項目 | 点検結果 |
|---|---|---|---|---|
| | | | | 2階 学習室 |
| | | | | 直付照明器具取付状況 |

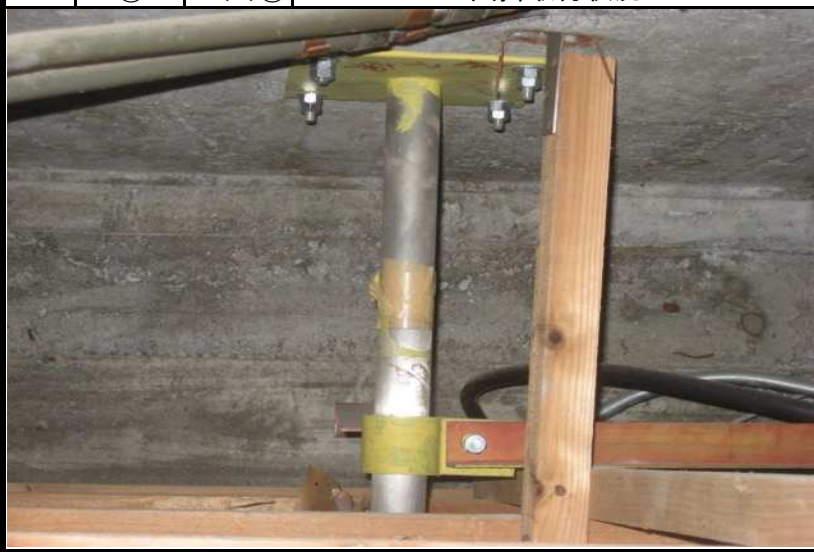
| 項目 | 番号 | 指摘事項 | 点検項目 | 点検結果 |
|---|---|---|---|---|
| | ③ | Ⅶ(1)① | 図掛取付状況 | <input type="checkbox"/> 異常あり <input type="checkbox"/> 要検討 |

| 項目 | 番号 | 指摘事項 | 点検項目 | 点検結果 |
|---|---|---|---|---|
| | | | | 2階 学習室 |
| | | | | 図掛取付状況 |

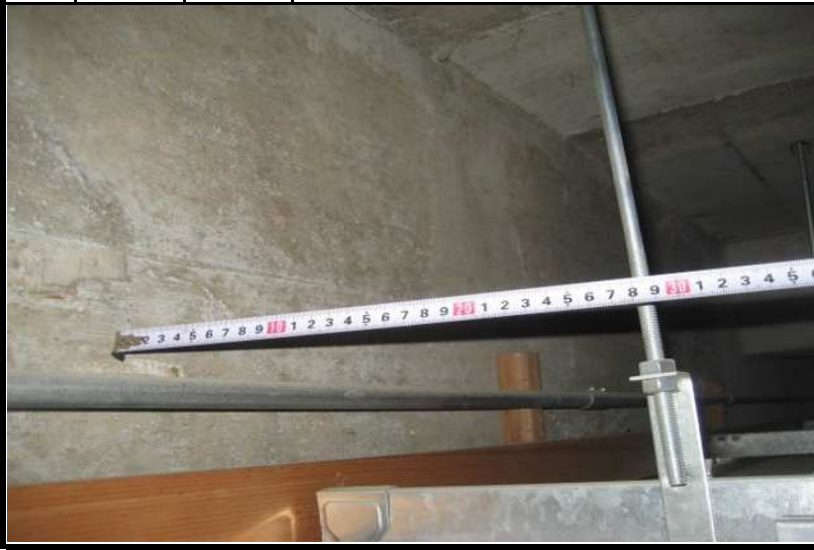
| 項目 | 番号 | 指摘事項 | 点検項目 | 点検結果 |
|---|---|---|---|---|
| | ① | I (2)① | 天井 在来/軽鉄下地 | <input type="checkbox"/> 異常あり <input type="checkbox"/> 要検討 |

| 項目 | 番号 | 指摘事項 | 点検項目 | 点検結果 |
|---|---|---|---|---|
| | | | | 1階 校長室 |
| | | | | 端部に木製野縁があるため |

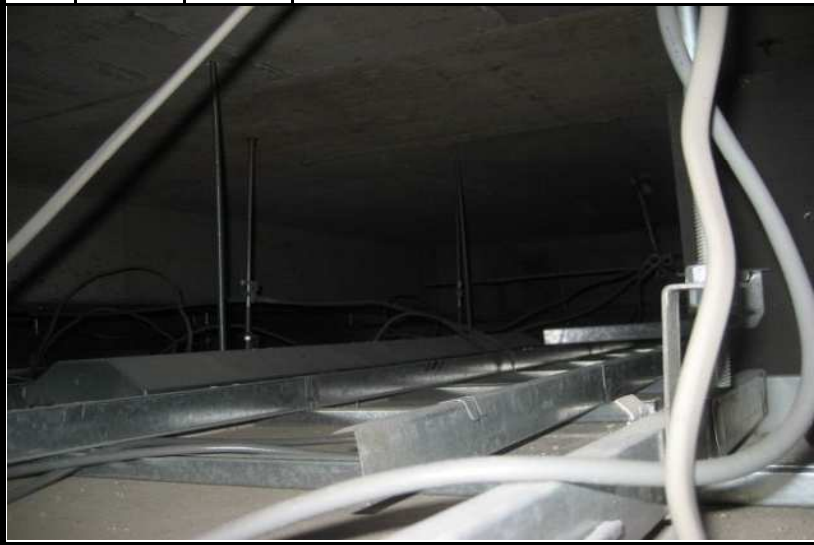
| 項目 | 番号 | 指摘事項 | 点検項目 | 点検結果 |
|---|---|---|---|---|
| | ② | Ⅱ (2)① | 照明器具 天井直付型 | <input type="checkbox"/> 異常あり <input type="checkbox"/> 要検討 |

| 項目 | 番号 | 指摘事項 | 点検項目 | 点検結果 |
|---|---|---|---|---|
| | | | | 1階 校長室 |
| | | | | 直付照明器具取付状況 |

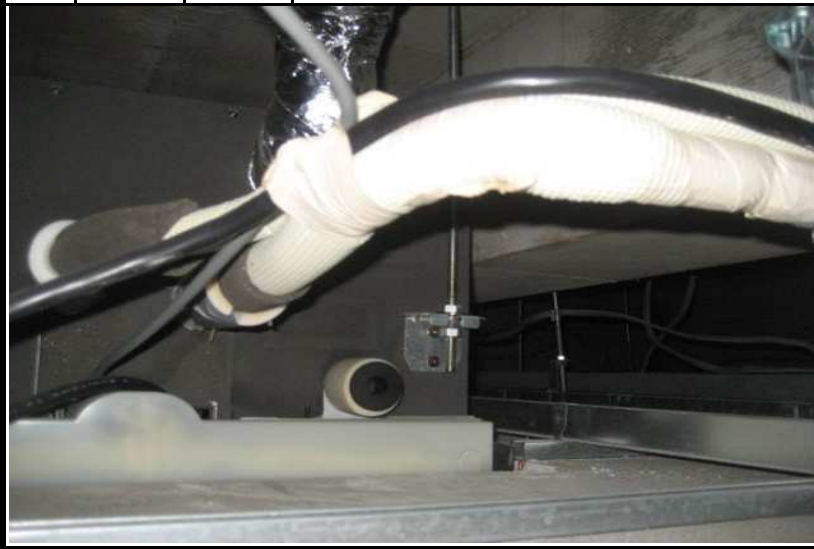
| 項目 | 番号 | 指摘事項 | 点検項目 | 点検結果 |
|---|---|---|---|---|
| | | | | 1階 校長室 |

| 項目 | 番号 | 指摘事項 | 点検項目 | 点検結果 |
|---|---|---|---|---|
| | ③ | VII(1)① | エアコン取付状況 | <input type="checkbox"/> 異常あり <input type="checkbox"/> 要検討 |
| | | | | エアコン取付状況 |

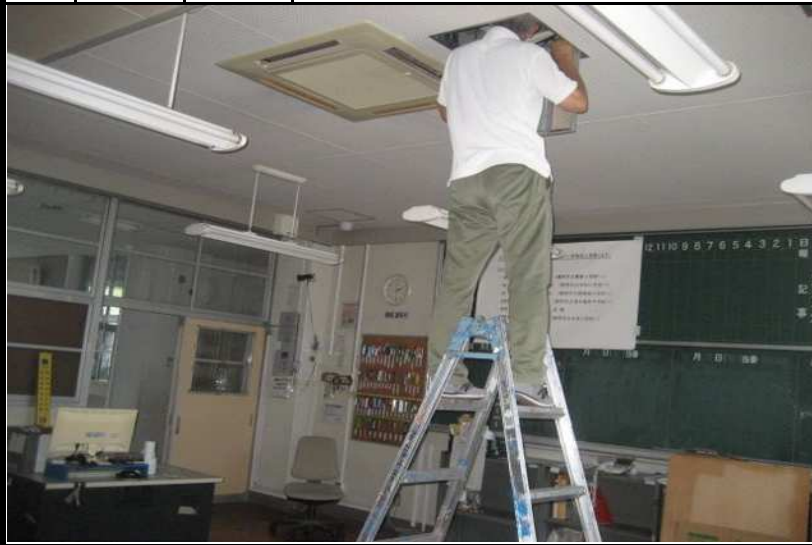
| 項目 | 番号 | 指摘事項 | 点検項目 | 点検結果 |
|---|---|---|---|---|
| | | | | 1階 職員室 |

| 項目 | 番号 | 指摘事項 | 点検項目 | 点検結果 |
|---|---|---|---|---|
| | ① | | 天井裏点検状況 | <input type="checkbox"/> 異常あり <input type="checkbox"/> 要検討 |
| | | | | エアコン・照明器具等設置状況 |

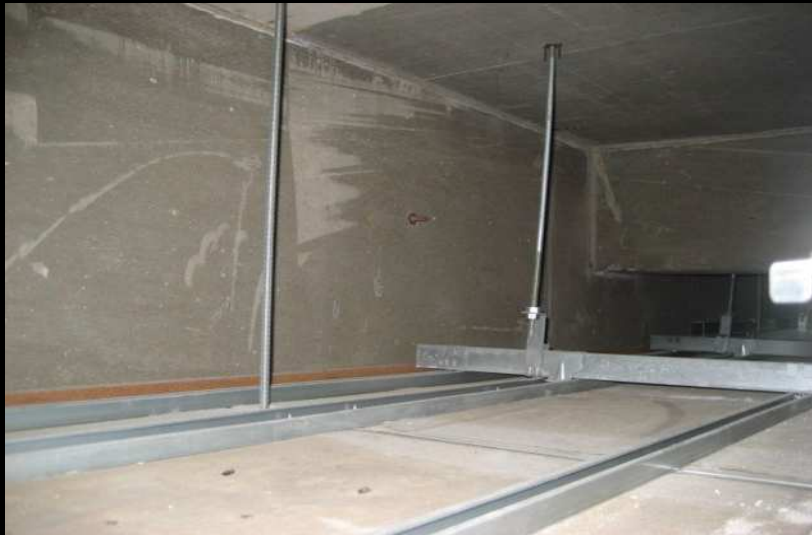
| 項目 | 番号 | 指摘事項 | 点検項目 | 点検結果 |
|---|---|---|---|---|
| | | | | 1階 職員室 |

| 項目 | 番号 | 指摘事項 | 点検項目 | 点検結果 |
|---|---|---|---|---|
| | ② | I (2)① | 天井 在来/軽鉄下地 | <input type="checkbox"/> 異常あり <input type="checkbox"/> 要検討 |

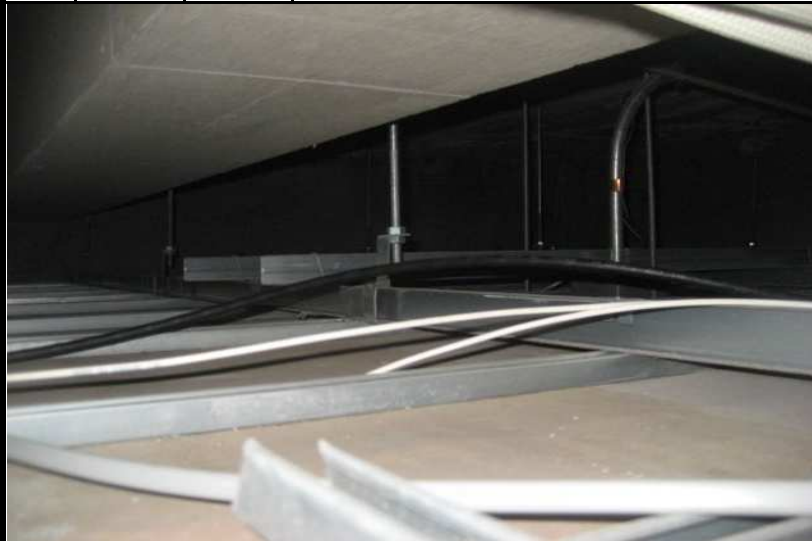
| 項目 | 番号 | 指摘事項 | 点検項目 | 点検結果 |
|---|---|---|---|---|
| | | | | 1階 職員室 |

| 項目 | 番号 | 指摘事項 | 点検項目 | 点検結果 |
|---|---|---|---|---|
| | ③ | II (2)① | 照明器具 天井直付型 | <input type="checkbox"/> 異常あり <input type="checkbox"/> 要検討 |
| | | | | 直付照明器具取付状況 |

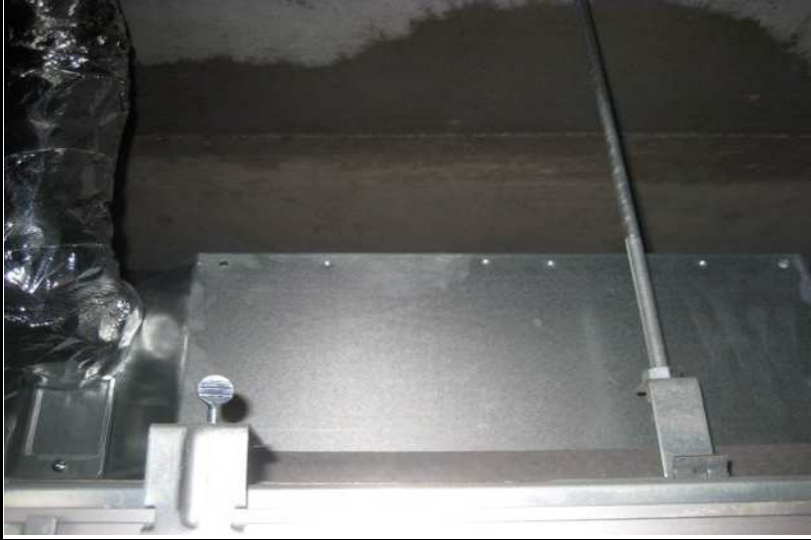
| | | | | 1階 職員室 |

| | ④ | VII(1)① | 天吊りエアコン | <input type="checkbox"/> 異常あり <input type="checkbox"/> 要検討 |
| | | | | エアコン取付状況 |

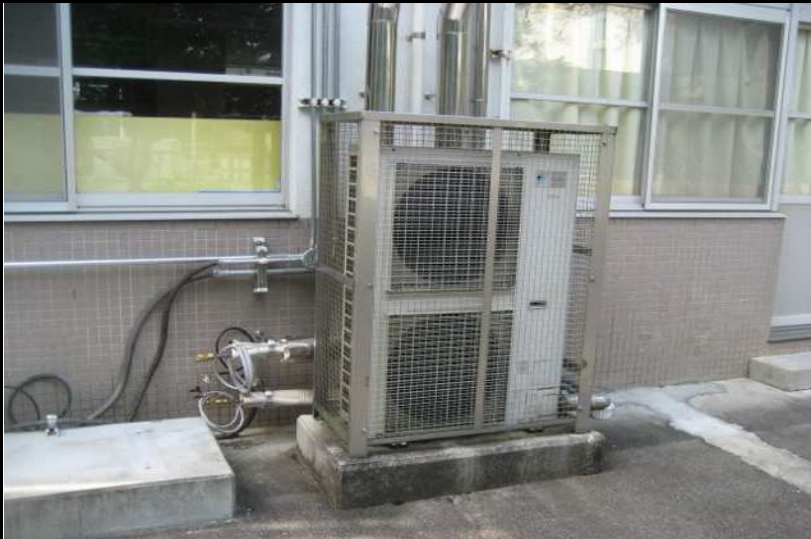
| | ⑤ | VI(2)① | 空調屋外機 | <input type="checkbox"/> 異常あり <input type="checkbox"/> 要検討 |
| | | | | 機器はコンクリート基礎に緊結 |

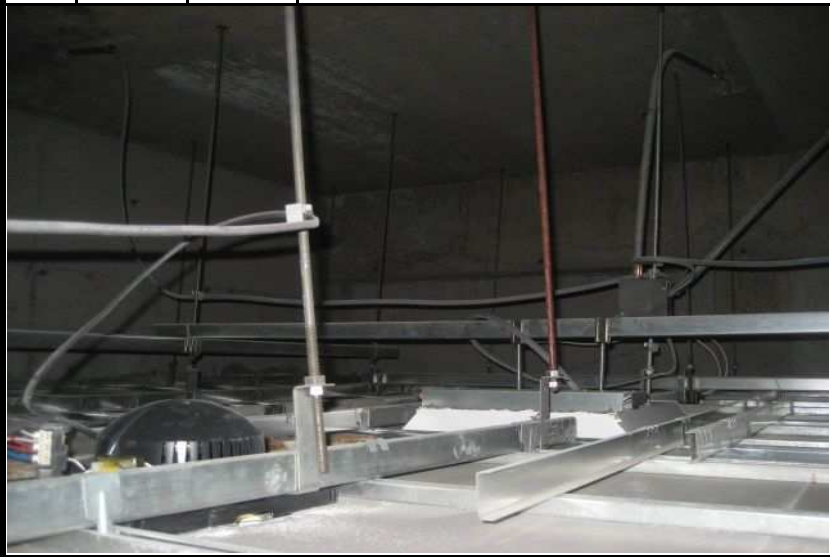
| 項目 | 番号 | 指摘事項 | 点検項目 | 点検結果 |
|---|---|---|---|---|
| | | | | 1階 玄関 |

| 項目 | 番号 | 指摘事項 | 点検項目 | 点検結果 |
|---|---|---|---|---|
| | ② | II (3)① | 照明器具 天井埋込型 | <input type="checkbox"/> 異常あり <input type="checkbox"/> 要検討 |
| | | | | 埋込照明器具取付状況 |

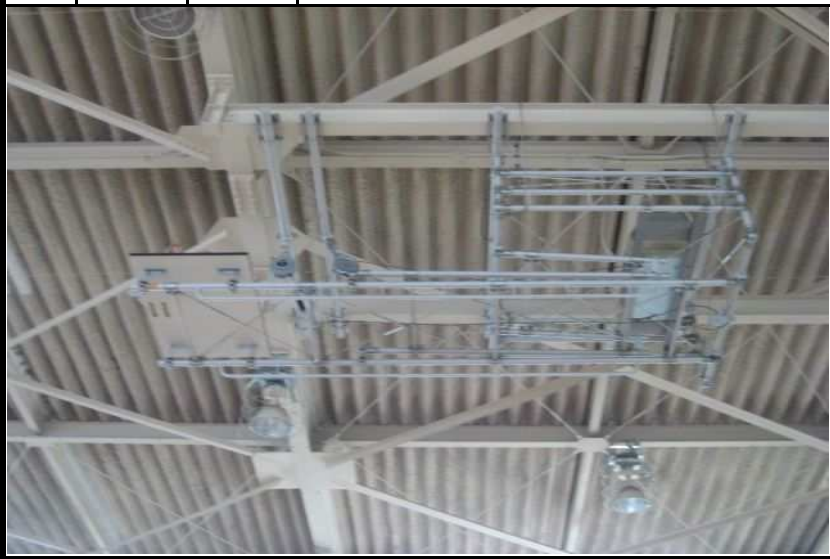
| 項目 | 番号 | 指摘事項 | 点検項目 | 点検結果 |
|---|---|---|---|---|
| | | | | 体育館 |

| 項目 | 番号 | 指摘事項 | 点検項目 | 点検結果 |
|---|---|---|---|---|
| | ③ | VI (1-2)① | 設備機器体育器具(バスケットゴール) | <input type="checkbox"/> 異常あり <input type="checkbox"/> 要検討 |
| | | | | 吊下げバスケットゴール取付状況 |

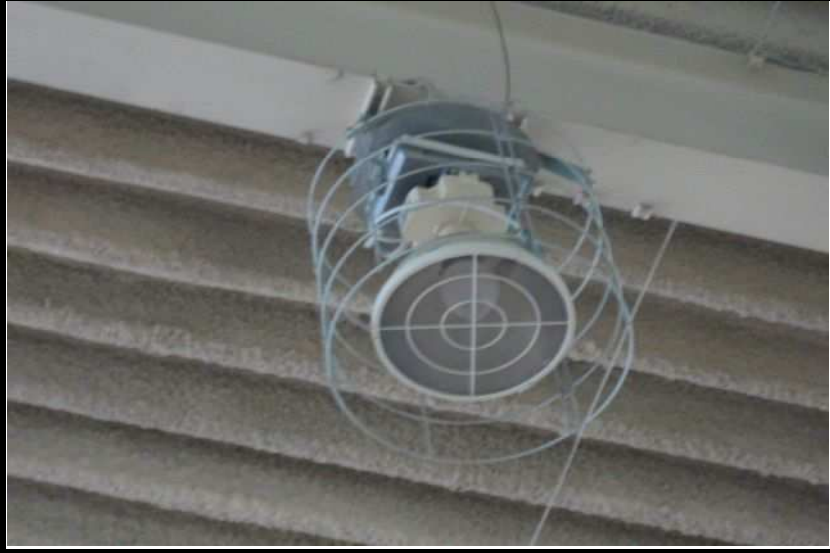
| 項目 | 番号 | 指摘事項 | 点検項目 | 点検結果 |
|---|---|---|---|---|
| | | | | 体育館 |

| 項目 | 番号 | 指摘事項 | 点検項目 | 点検結果 |
|---|---|---|---|---|
| | ⑤ | Ⅱ(1)① | 体育館 照明器具 天井吊下げ型 | <input type="checkbox"/> 異常あり <input type="checkbox"/> 要検討 |
| | | | | 吊下げ照明器具取付状況 |

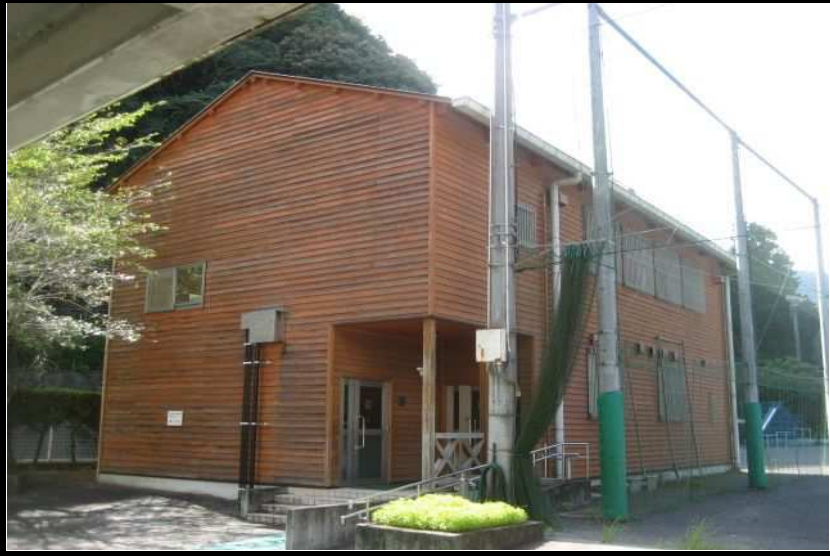
| 項目 | 番号 | 指摘事項 | 点検項目 | 点検結果 |
|---|---|---|---|---|
| | ① | | D棟全景 | <input type="checkbox"/> 異常あり <input type="checkbox"/> 要検討 |
| | | | | 全て木造にて建築 |
| | | | | (外部・内部共) |

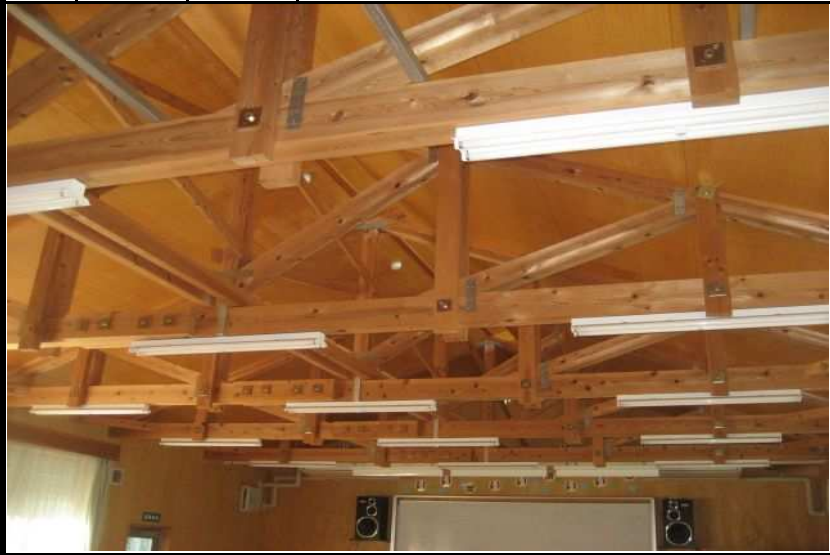
| 項目 | 番号 | 指摘事項 | 点検項目 | 点検結果 |
|---|---|---|---|---|
| | | | | 2階 音楽室 |

| 項目 | 番号 | 指摘事項 | 点検項目 | 点検結果 |
|---|---|---|---|---|
| | ② | Ⅱ(2)① | 照明器具 | <input type="checkbox"/> 異常あり <input type="checkbox"/> 要検討 |
| | | | | 直付照明器具は小屋梁に緊結 |

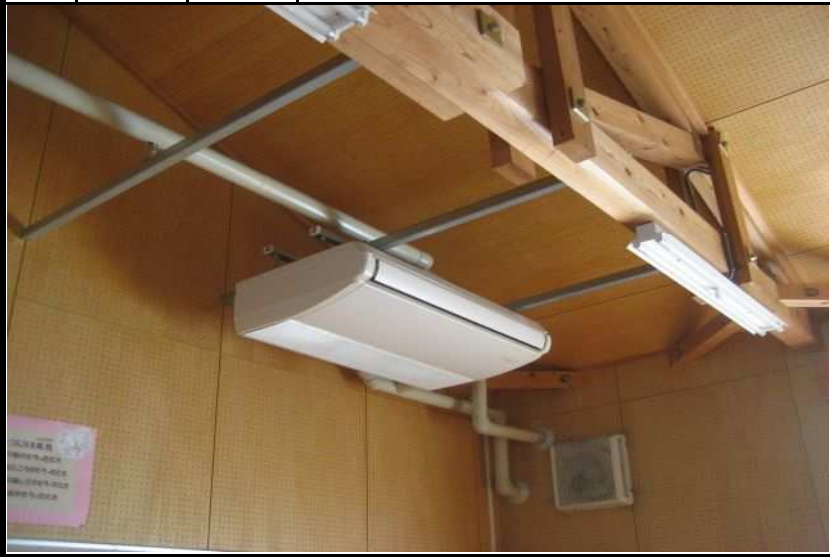
| 項目 | 番号 | 指摘事項 | 点検項目 | 点検結果 |
|---|---|---|---|---|
| | | | | 2階 音楽室 |

| 項目 | 番号 | 指摘事項 | 点検項目 | 点検結果 |
|---|---|---|---|---|
| | ③ | Ⅵ(1-1)① | エアコン | <input type="checkbox"/> 異常あり <input type="checkbox"/> 要検討 |
| | | | | エアコンが支持材に緊結 |
