04建小81清水中河内小学校

静岡市建築物等定期点検業務

清水中河内小学校

## 定期点検報告書

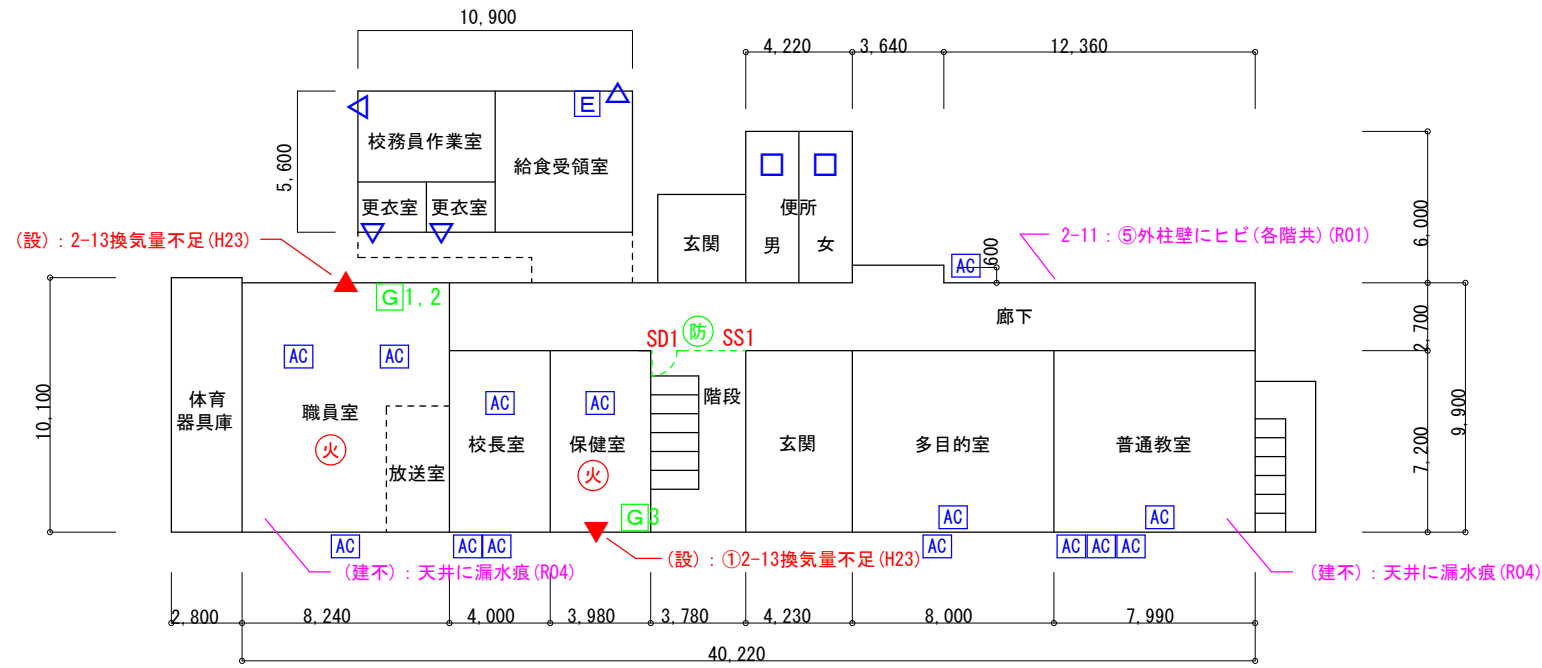
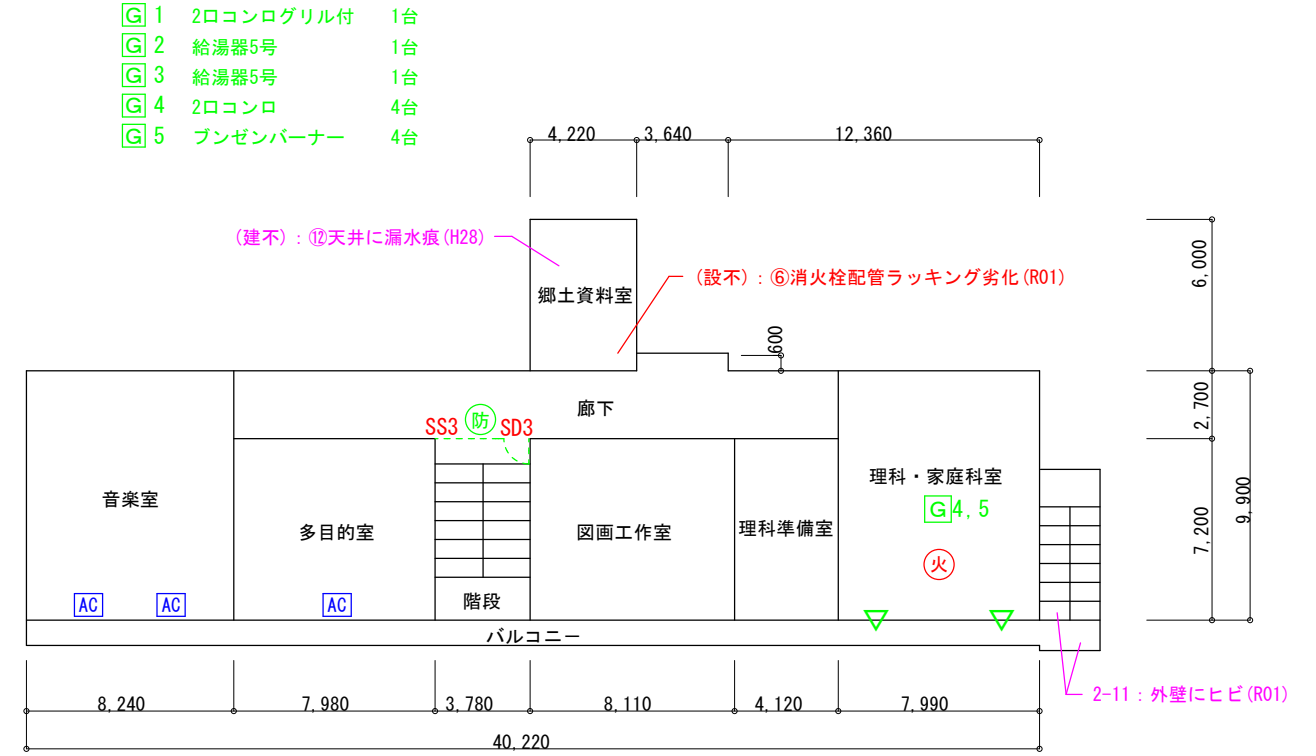
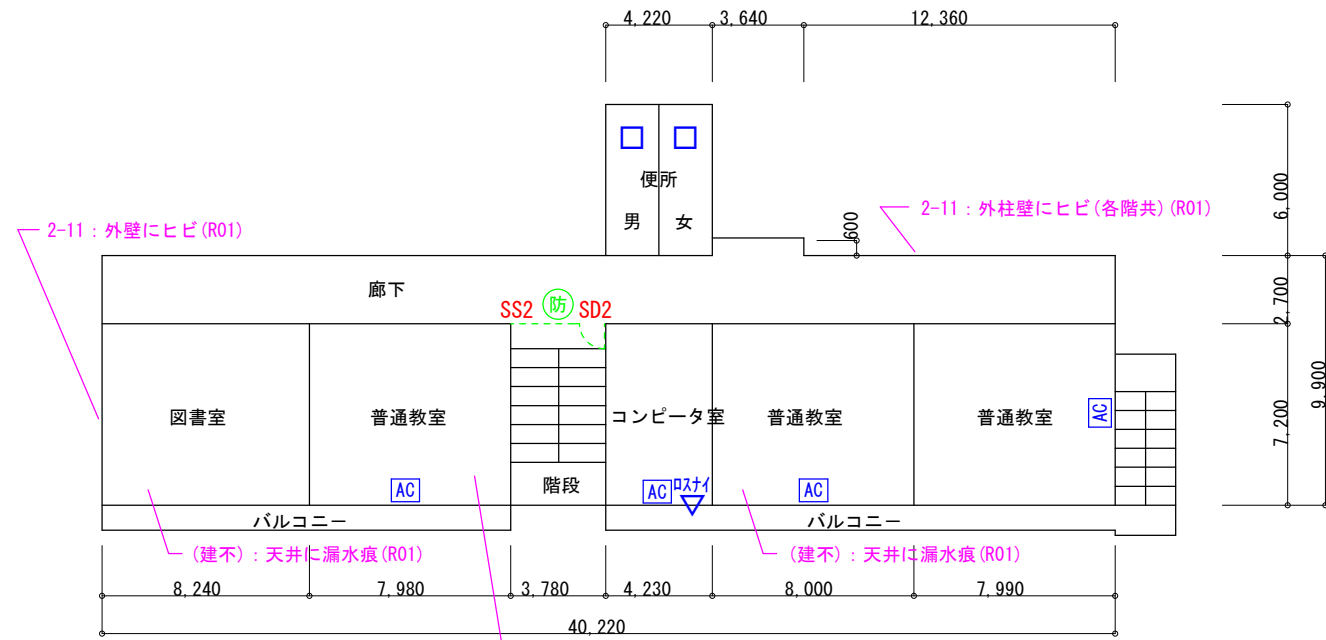
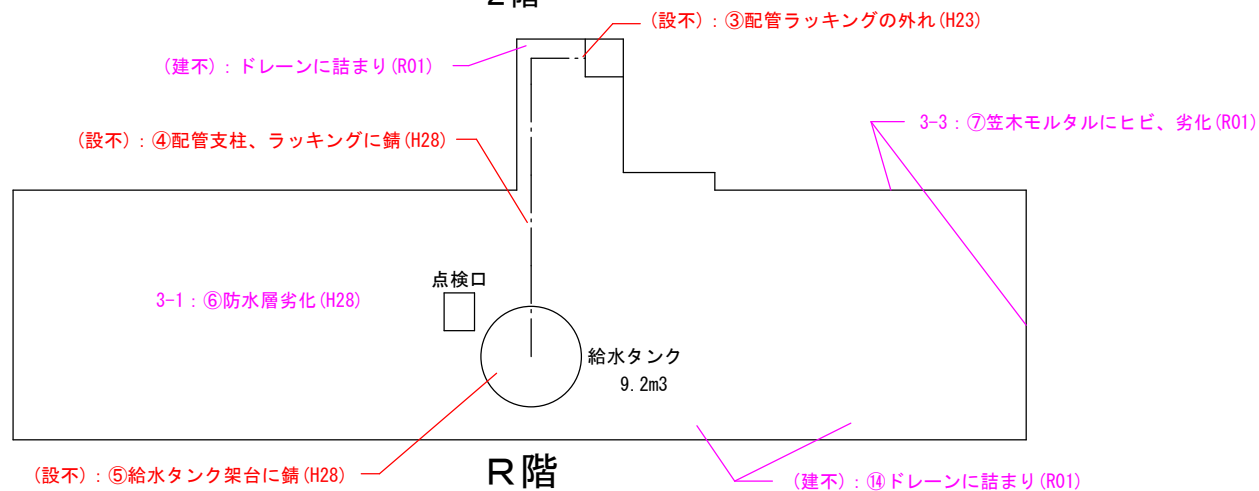
清水中河内小学校 A棟 平面図 S=1/300

(建不) : ⑫天井に漏水痕(H28) (設不) : ⑥消火栓配管ラッキング劣化(R01)

- (建不) : ⑧2階廊下窓ガラス押え劣化(各所)(H28)
- (建不) : ⑨バルコニー手摺に錆(H25)
- (建不) : ⑩内壁にヒビ、塗膜の剥れ(各所)(H28)
- (建不) : ⑪各階廊下天井の塗装剥離(H25)

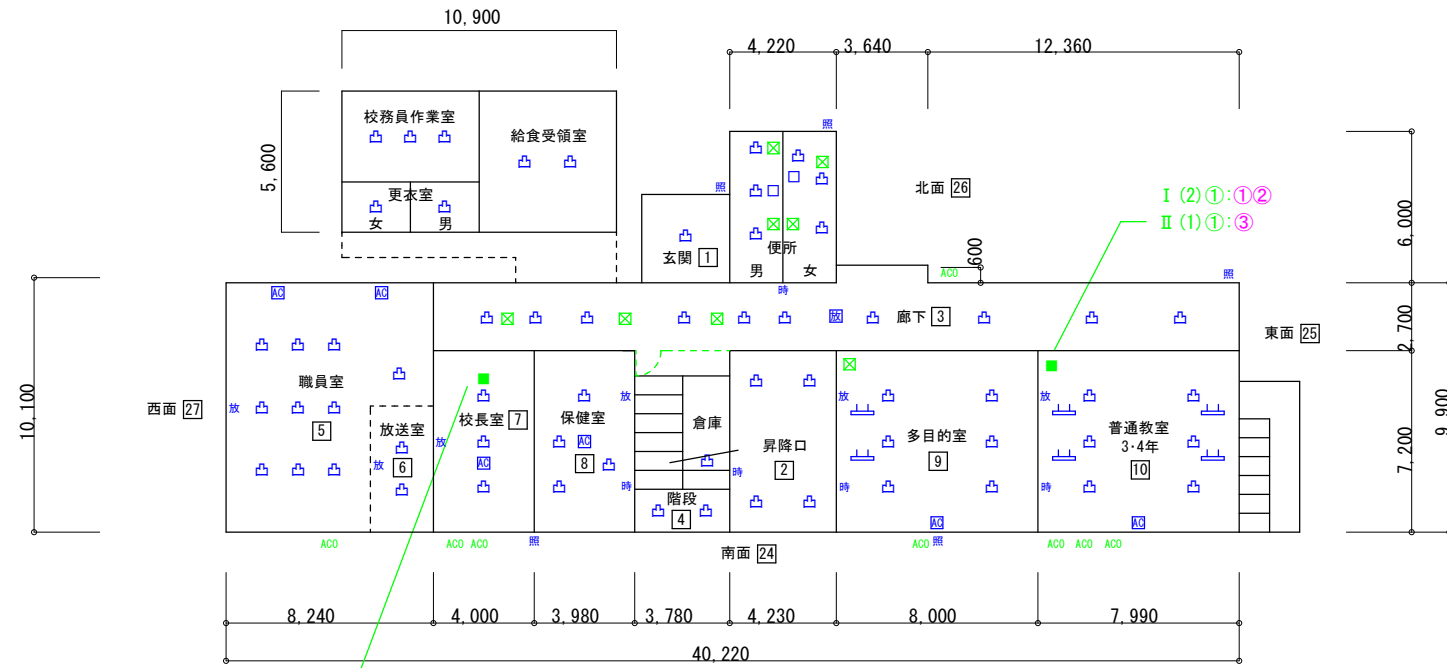
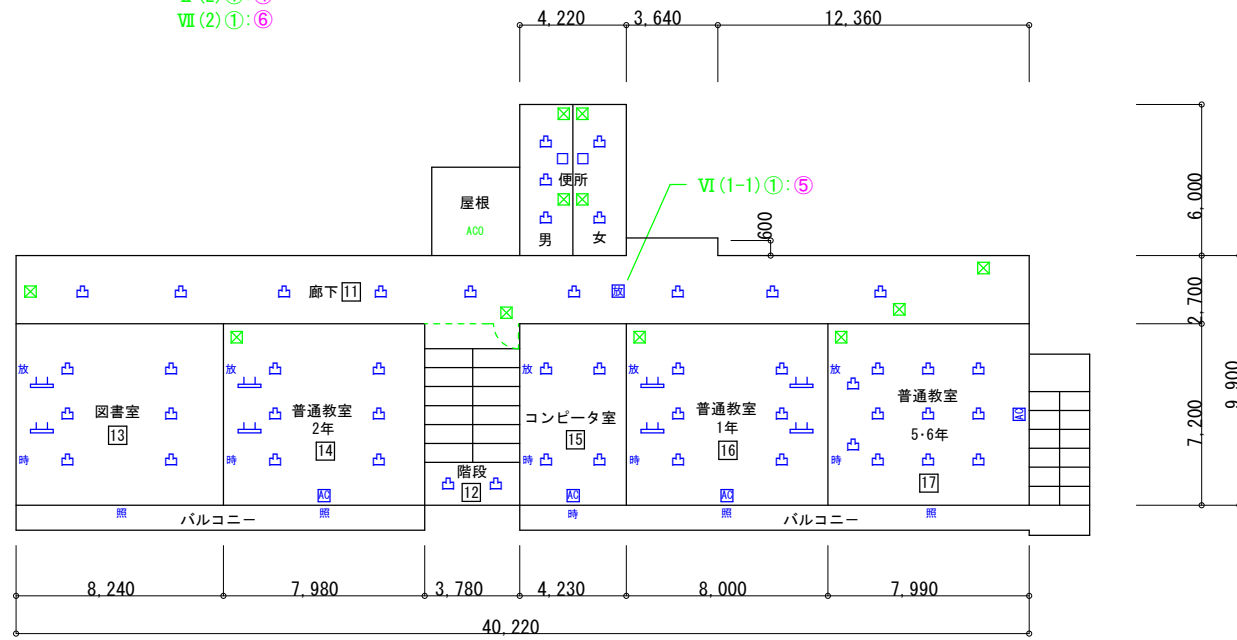
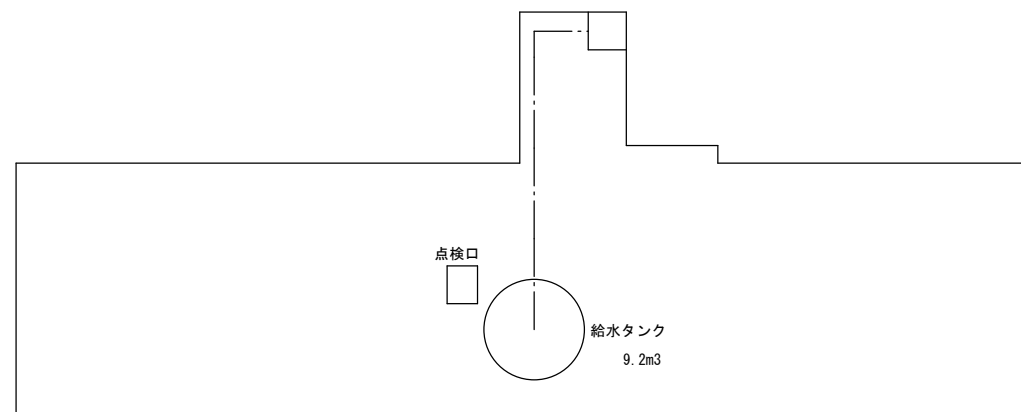
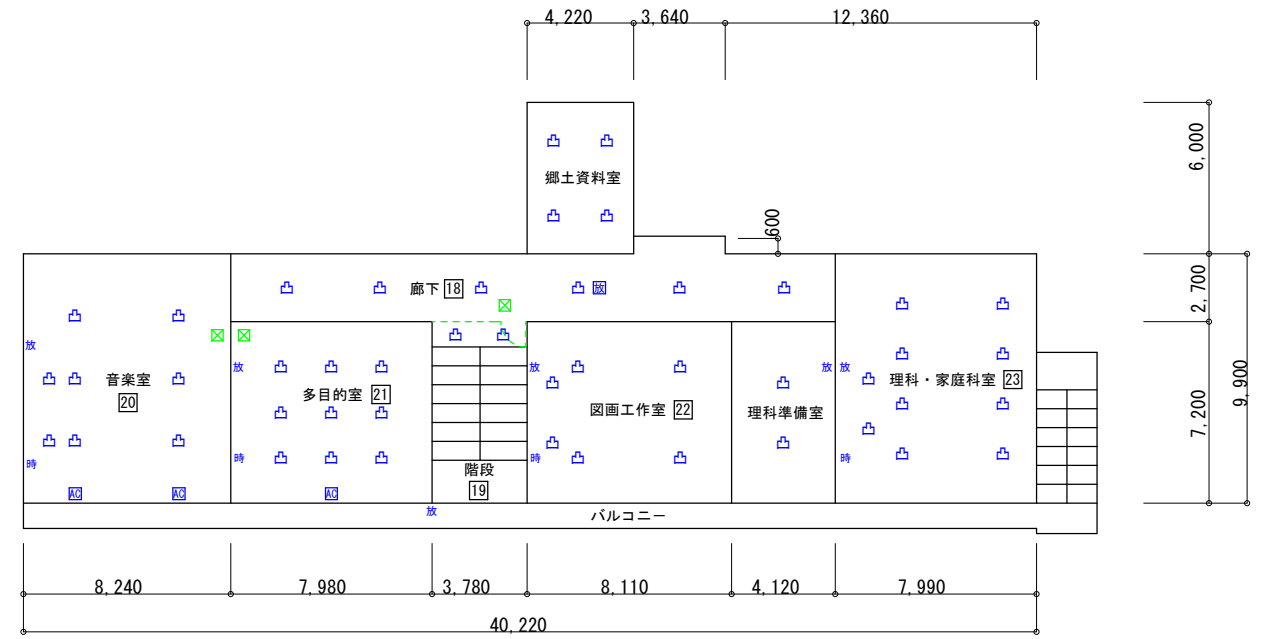
清水中河内小学校 A棟 平面図 S=1/300

II (2) ①: ④  
VII (2) ①: ⑥
