令和7年1月9日 市長定例記者会見 資料1

## 清水庁舎、静岡庁舎の耐震性の評価(最終報告)と今後の対応

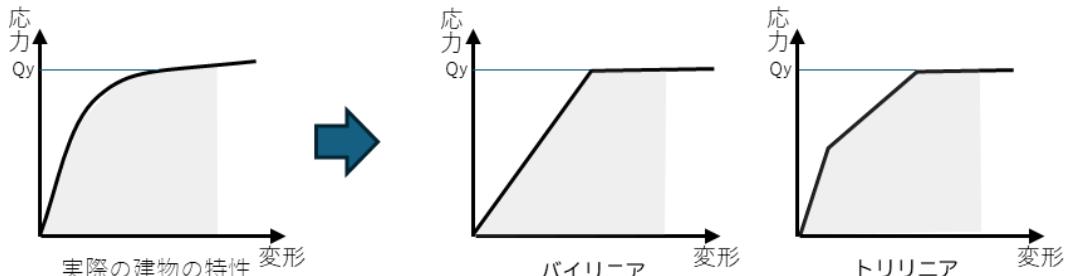
(注8、9) バイリニアとトリリニアについて

いずれも建物の履歴特性（外力と変形の関係）のモデル。左図の特性をモデル化する場合、降伏点( $Q_y$ )など1つの変化点を2本の折れ線で示したものがバイリニアであり、曲げひび割れと鉄筋降伏の2つの変化点を3本の折れ線で示したものがトリリニアである。
