その他報告事項

○ 下水道管路の全国特別重点調査について

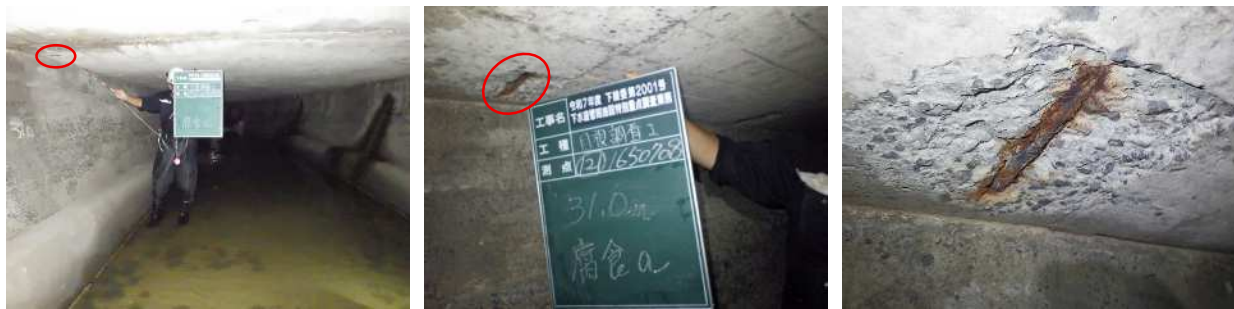
- ・管路の一部で鉄筋露出等の異常が確認された 410m が、「緊急度Ⅰ」と判定されました。「緊急度Ⅱ」はありませんでした。
 - ・「緊急度Ⅰ」および「緊急度Ⅱ」と判定された 410m で空洞調査を実施しましたが、明らかな空洞反応は確認されませんでした。
 - ・異状がなかった 81m で強度確認を実施し、すべて基準強度が確保されている事を確認しました。
- 以上の結果から、陥没につながるような緊急性の高い土砂堆積等の異状も見つからず、直ちに大きな道路陥没につながる異常はなかったと判断しました。
- 「緊急度Ⅰ」と判定された 410m の部分的な鉄筋露出等の腐食部は、防食修繕、モルタル充填等により令和 7 年度中に対策を講じました。

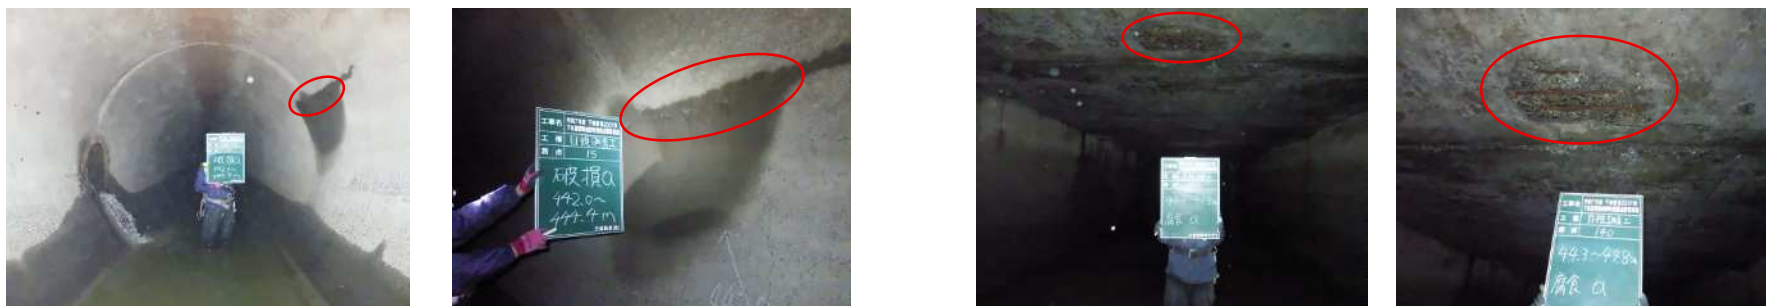
- ・管路の一部で鉄筋露出等の異常が確認された 7,844m(要対策延長 2,721m)が、「緊急度Ⅰ」と判定されました。
 - ・管路の一部で部分的な骨材露出、微細なクラックとして 1,223m(要対策延長 61m)が「緊急度Ⅱ」と判定されました。
 - ・「緊急度Ⅰ」および「緊急度Ⅱ」と判定された 9,067m で空洞調査を実施しましたが、明らかな空洞反応は確認されませんでした。
- 以上の結果から、陥没につながるような緊急性の高い土砂堆積等の異状も見つからず、直ちに大きな道路陥没につながる異常はなかったと判断しました。
