静岡市葵消防署管内建物火災  
事故調査報告書

令和5年8月

静岡市葵消防署管内建物火災事故調査委員会

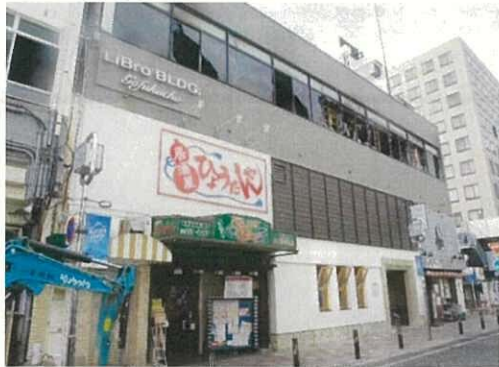
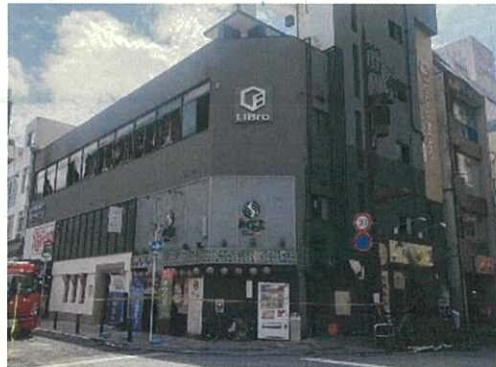
写真1 建物外観（鎮火後）

建物南東側から撮影

建物北東側から撮影

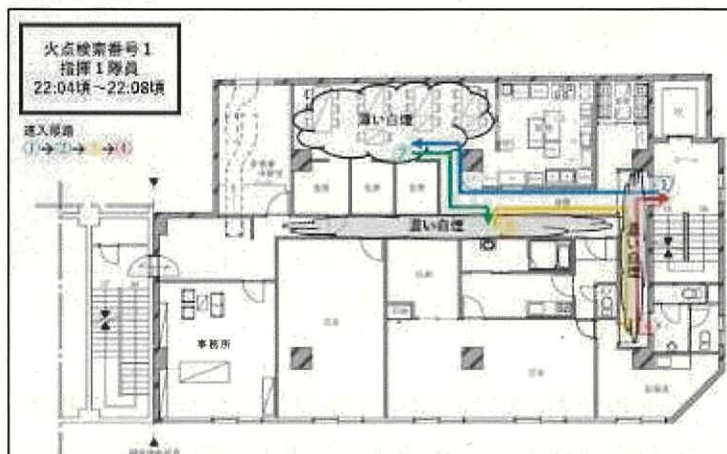
図8 指揮1隊員進入経路

指揮1隊員は空気呼吸器<sup>※14</sup>を着装するも3階フロア内の活動環境から判断し、面体<sup>※14</sup>は着装せずに火点検索のため飲食店内に進入している(図8参照)。進入後、飲食店通路の突き当たりを右折し、客室ホールに向かうも火点は確認できず、客室ホール全体には白煙が漂い天井・壁も目視で確認している(図8青色動線)。飲食店通路に戻ると、更に奥へ向かい中央通路を発見、中央通路には白煙が中層部まで漂い、中央通路奥の照明が薄ら点灯していることを確認できたことから、急激な火勢の変化を予測できる兆候はないと判断している(図8緑色動線)。

さらに、飲食店出入口から北側通路へ向かうと、通路は暗く白煙が中層部から下層部付近まで漂っていたが火点は確認できていない。飲食店内と比較し煙の量と体感温度はともに増加し、単独進入は危険と判断している(図8黄色動線)。

22時08分頃、指揮1隊員はエレベーターホールに退出し、大隊長へ「火点は確認できない」旨を無線で報告している(図8赤色動線)。

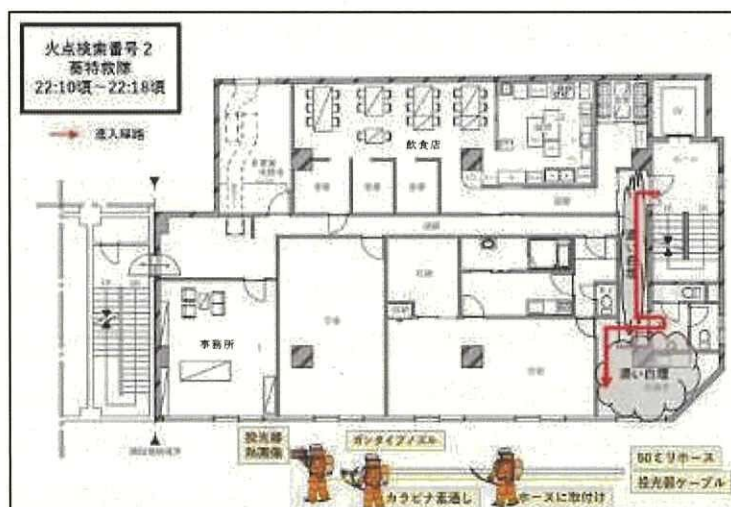
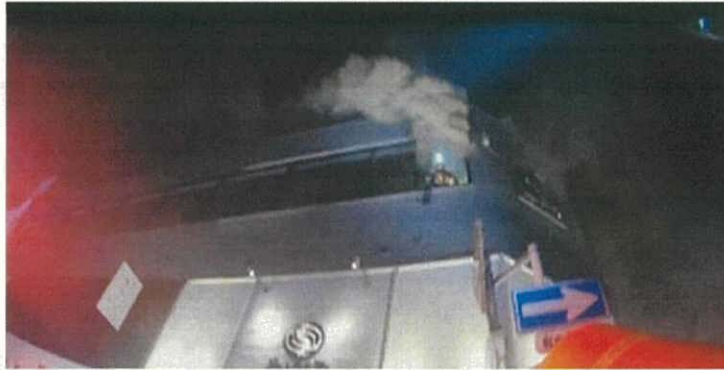
図9 1回目進入状況

進入時の状況は、飲食店通路及び北側通路共に天井付近は熱画像直視装置により40℃程度を示し、北側通路は中性帯が確認できず、濃い白煙が充満し視界は床面付近で30～50センチメートル程度であったことを確認している。トイレを検索後、東側の部屋に進入すると室内に濃い白煙が充満、視界は30～50センチメートル程度、室温は約40℃であったことから、排煙のため北東側の開口部を開放（22時17分頃）したが、当該室内に火点は確認できず、進入隊員3名は退出している（22時18分頃）（図9及び写真4参照）。

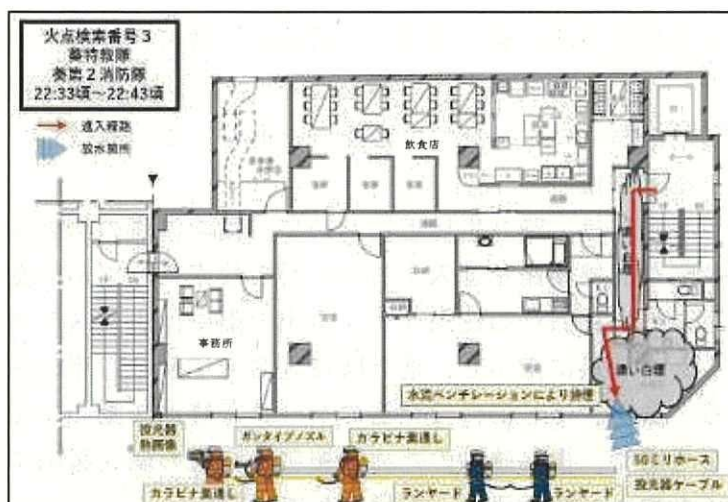
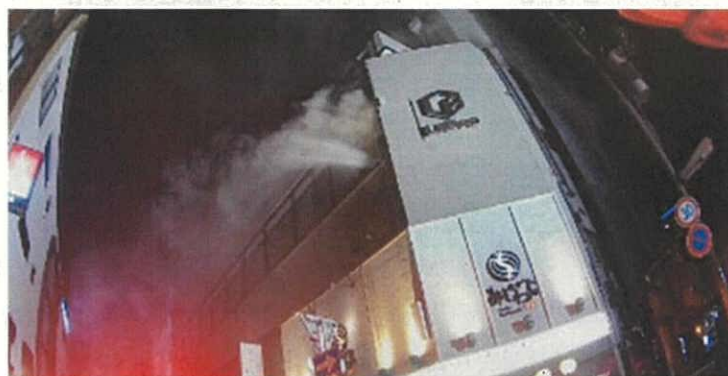
図10 2回目進入状況

葵特別救助隊の進入隊員3名は、給湯室到着時、給湯室内の活動環境は1回目の火点検索時と変化はなく、北東側開口部から屋外に向けた噴霧注水による排煙活動を行い、給湯室内の視界は50センチメートルから1.5メートル程度までに改善したことを確認している。また、目視及び熱画像直視装置で火点を確認するも、給湯室及び北側通路は火点区画ではないと判断し、進入隊員3名は退出している(22時43分頃)(図10及び写真5参照)。

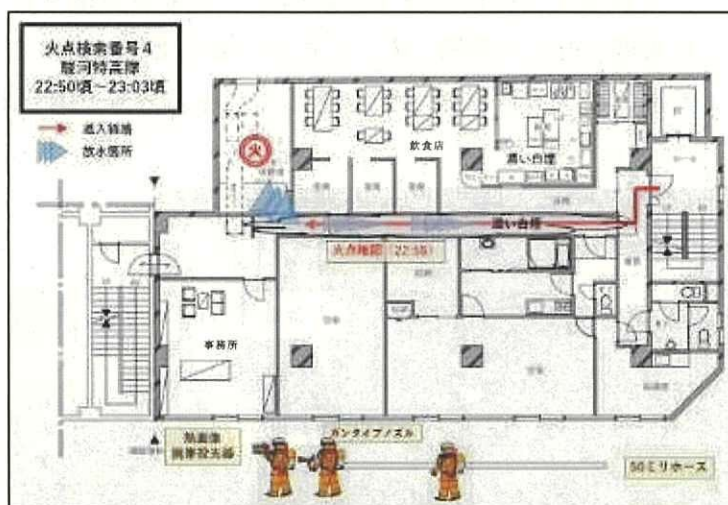
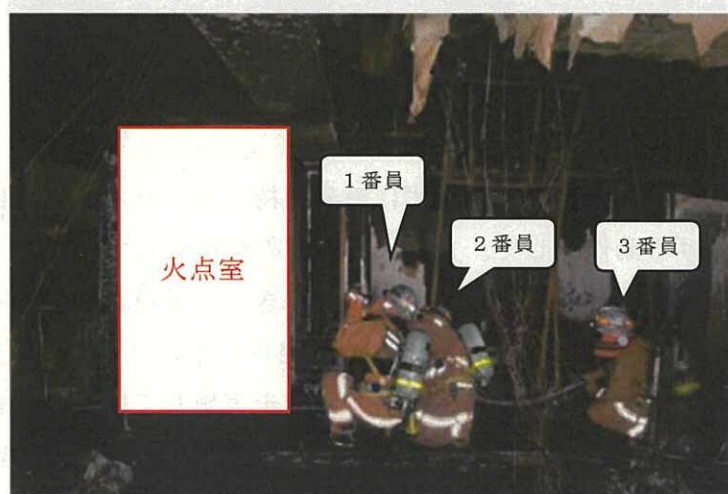
図11 駿河特別高度救助隊進入状況

その後1、2歩前進した2番員は、中央通路のドアから約13メートル進入した位置で火点室のドアが熱画像直視装置で青色、ドア枠に熱があり、ドアノブ付近は赤色、ドア上部が黄色であることを確認、更にドアを手で強く押して閉鎖していることを確認し、区画形成されていると判断している。2番員は、熱画像直視装置で中央通路奥の正面から西側にかけて所々に赤色を確認後、目視で火点室のドアの上層部に火炎を確認し、1、2歩後退して噴霧注水を4回行い、熱画像直視装置により冷却効果を確認している（図11及び写真9参照）。

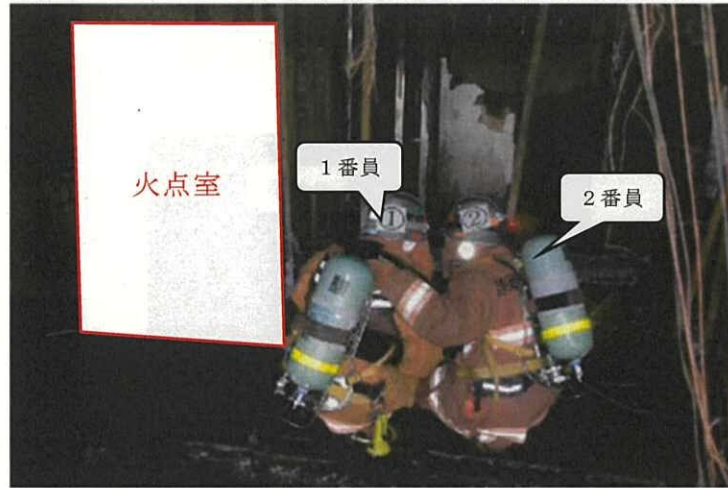
写真11 退出確認状況（再現）

2番員は1番員の肩を2回叩き、1番員が振り返った後、面体を密着させ、「戻りますよ」と発声するとともに、筒先を持った右手で出口方向へ2回動かす動作を実施している。2番員は1番員の表情を確認できなかったが、1番員が首を細かく縦に複数回頷く動作を確認している。2番員は、声掛けに併せて肩を叩く、筒

先を出口方向に動かす、1番員の頷くなどの一連の動作で、1番員も退出することを理解したと判断している（写真11参照）。

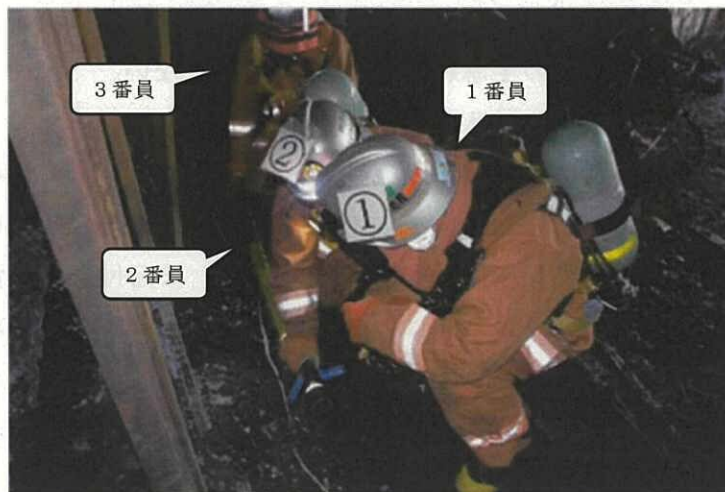
写真12 退出の開始（再現）

2番員は、1番員に筒先を置く動作を2回示した後、その場へ筒先を置き、1番員の体が退出方向を向いていたこともあり、自身に続いて退出してくると思い体勢を反時計回りに反転し、壁とホースを確認しながら退出を開始している（2番員及び3番員は、再現においては、約13メートルの中央通路を約15秒で退出している。）（写真12参照）。

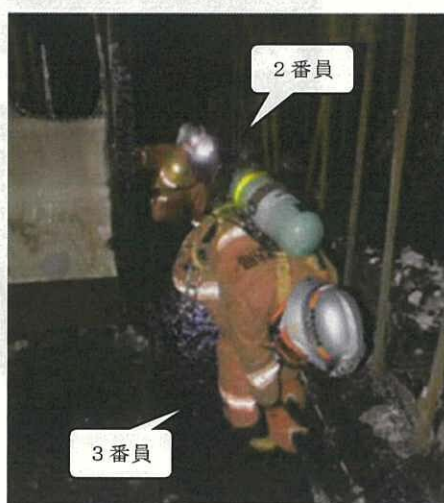
写真13 退出の状況（再現）

3番員は途中で振り向き、約1メートル後方で2番員が退出していることを確認したが、2番員は振り向かず退出している。退出時の状況は、煙は灰色で視界は約1メートルであり、床面のホースは視認できている（写真13参照）。

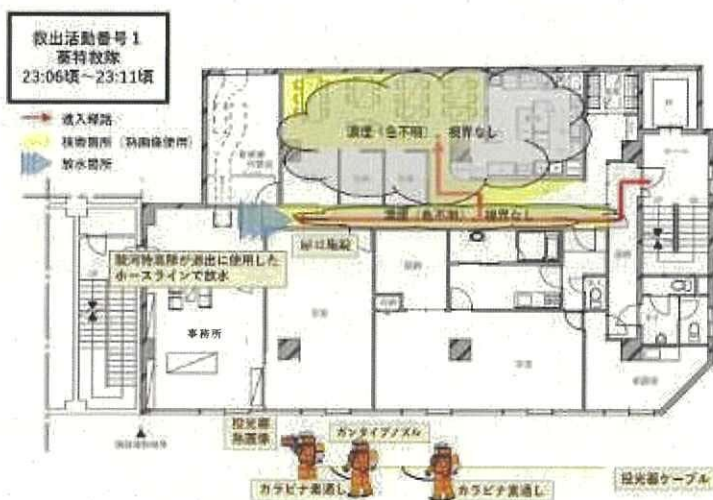
図12 葵特別救助隊進入状況

進入隊員は駿河特別高度救助隊が置いたホースを辿り、四つ這いで中央通路を進出し、筒先の位置に到着したが周囲に1番員は確認できず、西側に火点室と思われる区画があると感じ、区画の入口の内側付近を手探りで確認したが、高温熱気のため進入困難と判断している。中央通路の1～2メートル先の東西に火炎を確認、中央通路中間の天井付近は熱画像直視装置により約120℃を示し、駿河特別高度救助隊が置いたホースで噴霧注水を実施したが、消火及び冷却の効果はなく、また大量の水蒸気が中央通路内に充満したため、一時停水している（23時08分頃）。

ホースをその場に置いて退出方向に戻り、熱画像直視装置で西側開口部の内部を確認すると、カウンター及び客室は確認できたが、火点は確認できていない。その後、1番員の発見に至らず、進入隊員3名は退出している（23時11分頃）（図12参照）。

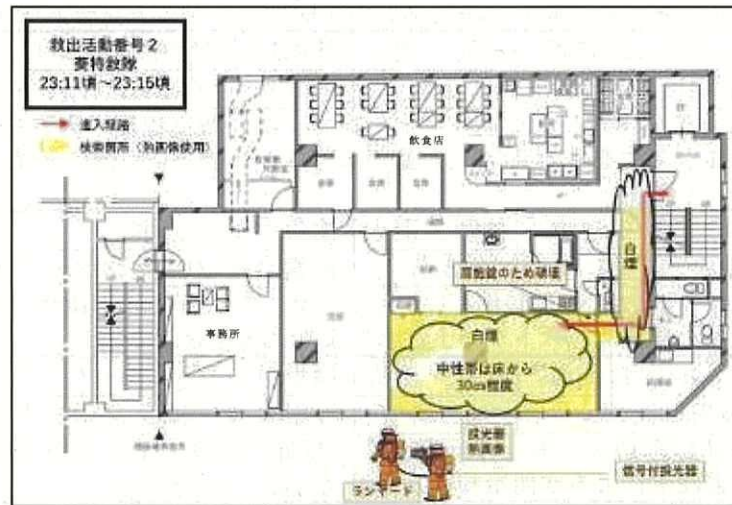
図13 葵特別救助隊北側進入状況

給湯室南側の空室のドアは施錠されており、葵特救1番員がドアを破壊して空室内に進入すると火炎はなく白煙が充満しており、床から約30センチメートルに中性帯を確認している。葵特救1番員がうつ伏せで空室内を目視で確認したが1番員の発見に至らず、進入隊員2名は退出し、検索箇所等を現場本部へ報告している（23時15分頃）（図13参照）。

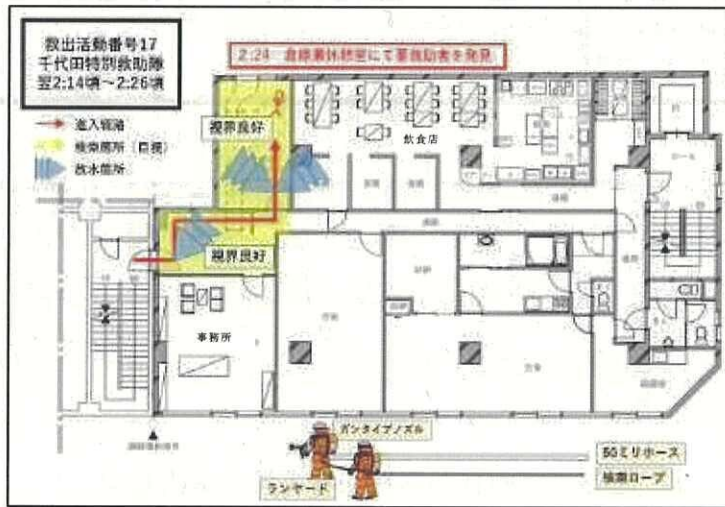
図15 千代田特別救助隊進入状況

千代田特別救助隊の小隊長は、進入から7分経過後（翌2時21分頃）、無線により進入隊員の空気呼吸器の残圧を確認し活動時間5分延長を指示、進入隊員2名は、継続して左側の壁を辿り火点室内に進入している。火点室内は南側防火戸と同様に視界良好であるも30センチメートル程度の火炎が数箇所にあり、消火活動及び検索活動を実施し、火点室内の北西側に心肺停止状態の1番員を発見（発見時刻翌2時24分）し無線で至急報を送信後、進入隊員2名は退出している（翌2時26分頃）（図15参照）。

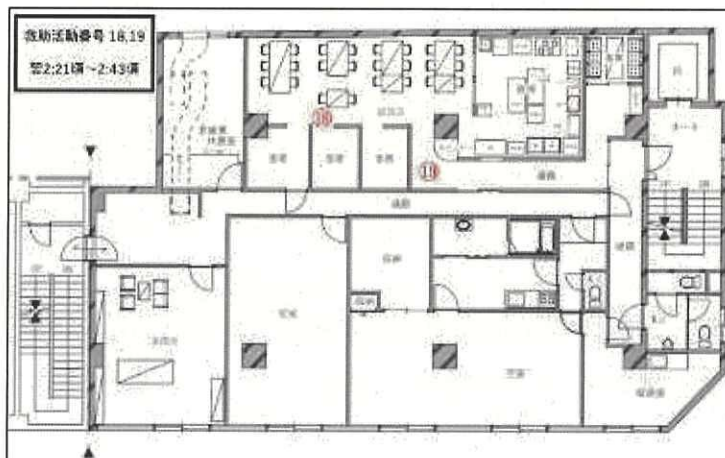
図16 18回目及び19回目の進入状況

回数	進入時刻	目的	装備・資機材
	隊名	進入隊員数	進入体制
活動時の状況			
18	翌2:21頃～ 2:30頃	救助・消火	熱画像直視装置、検索ロープ、ホース
	清水高度救助隊	2名	検索ロープにランヤードを取付け
客室ホールの視界は良好で、若干煙が漂っている状態であり、客室ホール内は熱画像直視装置により約70℃を示していた。天井材は焼け落ち、床は炭化した内装材が堆積していた。 活動中に1番員発見の無線を傍受し、進入隊員2名は退出。			
19	翌2:23頃～ 2:43頃	消火	熱画像直視装置、信号器付投光器、ホース
	葵特別救助隊	3名	信号器付投光器のケーブルにランヤードを取付け
飲食店通路に進入直後、1番員発見の無線を傍受したが、厨房内に若干の火炎を確認したため消火活動を継続。

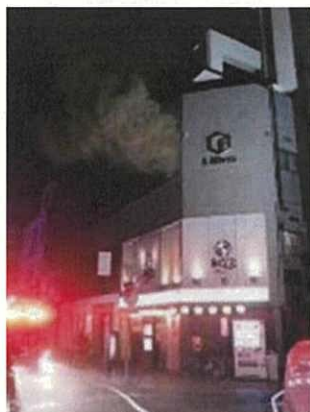
写真 16 火元建物東側

葵特別救助隊が屋内進入し、3階給湯室の北東側開口部を開放すると、灰色の煙が噴出する（写真16参照）。

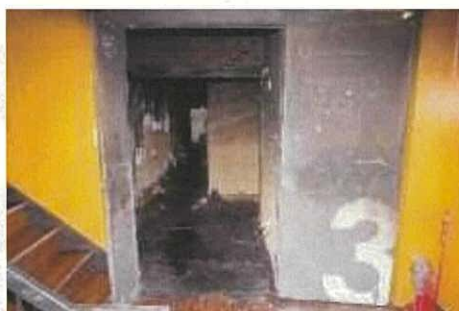
写真 22 3階フロア入口(図 19①)

ア 3階フロア入口である階段室防火戸は、飲食店側面が中央より上部が黒色に変色している(写真 22 及び図 19①参照)。

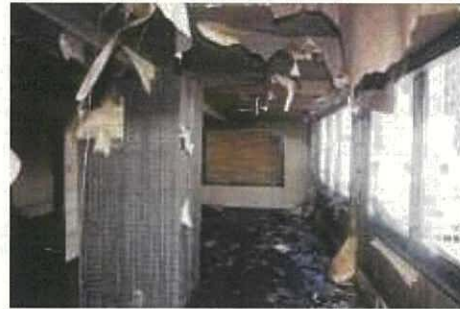
写真24 空室①の状況 (図19③)

ウ 空室①を見分すると、壁面及び柱の上部に、煤が付着している。天井は、全体に煤が付着している。天井の煤は、大梁を境に東側と西側で比較すると、西側に濃い煤が付着している。天井の壁紙は一部剥がれているものの、焼損は認められない。床面にはガラスが堆積している（写真24及び図19③参照）。

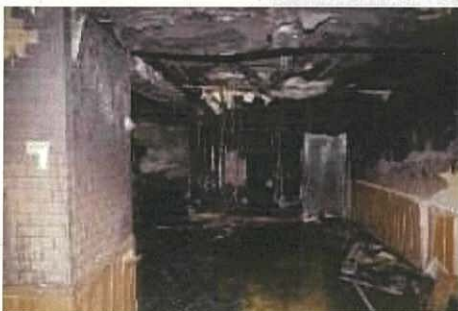
写真25 空室②の状況 (図19④)

エ 空室②を見分すると、中央通路側である西側壁面は焼失し、北側壁面は、西側の中央通路側からの延焼が認められる。天井面は、西側中央から大梁付近にかけて焼失しており、大梁から東側は上部が黒色に変色している。

事務所と隣接する南側壁面は、中央通路側の下部から東側上部にかけて焼失し、事務所が見通せる(写真25及び写真26並びに図19④及び⑤参照)。

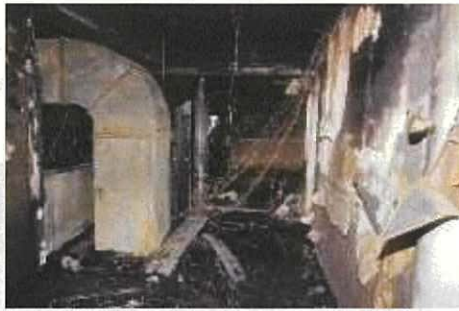
写真 27 ダクト周辺の状況 (図 19⑥)

オ 中央通路南側に設置されている排気ダクトを囲む壁板は、南面及び東面は焼失しているが、北東に位置する柱は黒色に変色するも残存している（写真27及び写真28並びに図19⑥及び⑦参照）。

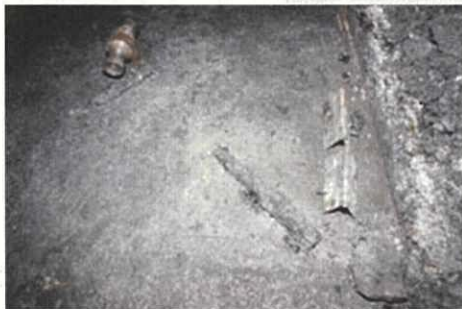
写真 29 休憩室出入口ドア周辺の状況

下かまちの戸当り及び蝶番の焼損の状況を仔細に見分すると、駿河特別高度救助隊が閉鎖を確認したドアは開いた状態であった痕跡が確認できる（写真 29 及び写真 30 参照）。

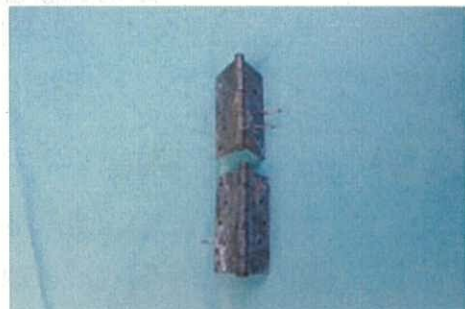
写真 30 蝶番の焼損の状況

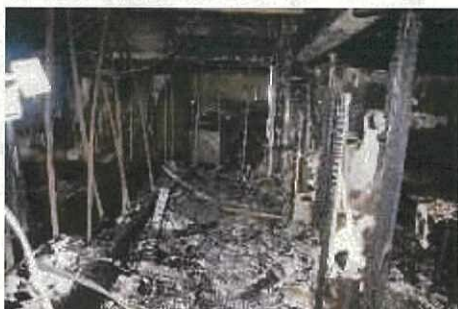
写真31 飲食店内の状況 (図19⑧)

キ 東側テーブル席付近は、東面の壁材が焼失し、鉄骨柱が露出している。鉄骨柱は、塗装が焼失し、地金が灰色から橙色に変色しており、南側の一部が中央通路側に傾いている。

南面の壁材は焼失し、上部のコンクリートスラブ及び鉄骨柱が露出している。コンクリートスラブは全体に煤が付着し、底部は東側から中央にかけて剥離している。回り縁は炭化し、東側下部は焼失している（写真 31 及び図 19⑧参照）。

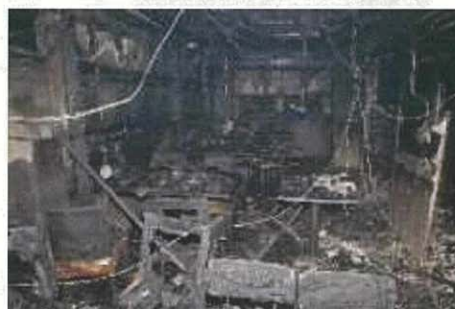
写真32 飲食店内の状況 (図19⑨)

ク 西側テーブル席付近は、北面及び南面の壁紙は、中央から上部が焼失し、内壁が露出している（写真 32 及び図 19⑨参照）。

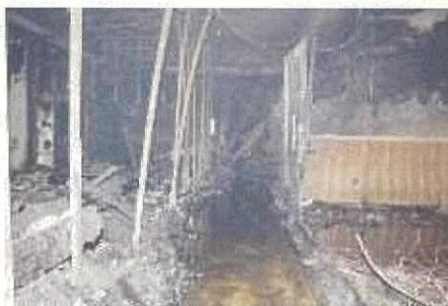
写真33 中央通路の状況 (図19⑩)

ケ 中央通路は、東面は、壁板が焼失し、間柱は上部が焼失している。間

柱を見分すると、全体に亀甲模様が認められ、西側は焼け細っている。  
西面は壁板が焼失し、鉄骨柱が露出している(写真33及び図19⑩参照)。

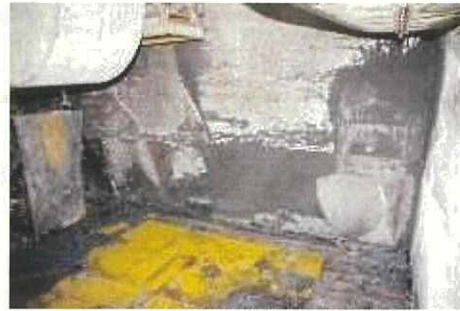
写真 37 南面の焼損状況

南面のコンクリート壁は、下部に煤が付着し、中央から上部は灰色から黒色に変色しており、西側下部及び中央の一部に剥離が認められる。

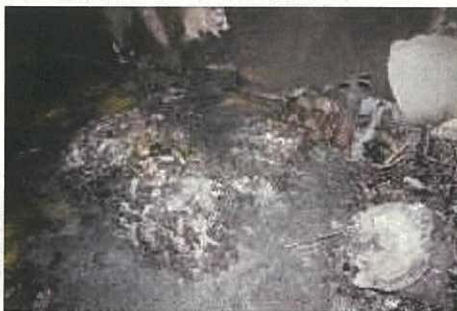
写真 38 火点室内の状況

合成樹脂製のコンテナ及びごみ箱は、溶融し床面に固着して原形を留めていない。

段ボールは焼失し、段ボール内のグラスや焼損したペーパータオル及びおしぼりが確認できる（写真 38 及び写真 39 参照）。

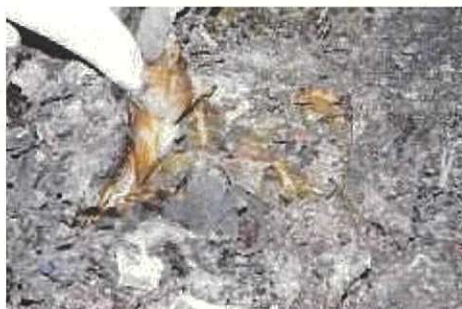
写真 40 出火箇所の状況

関係者の口述内容と現場見分状況に相違はなく、南西沿い収容物にある合成樹脂製のごみ箱付近である。

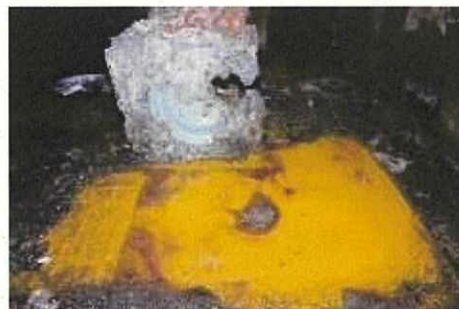
写真 41 出火箇所床面の状況

焼失が認められ開放している（写真 40 及び写真 41 参照）。

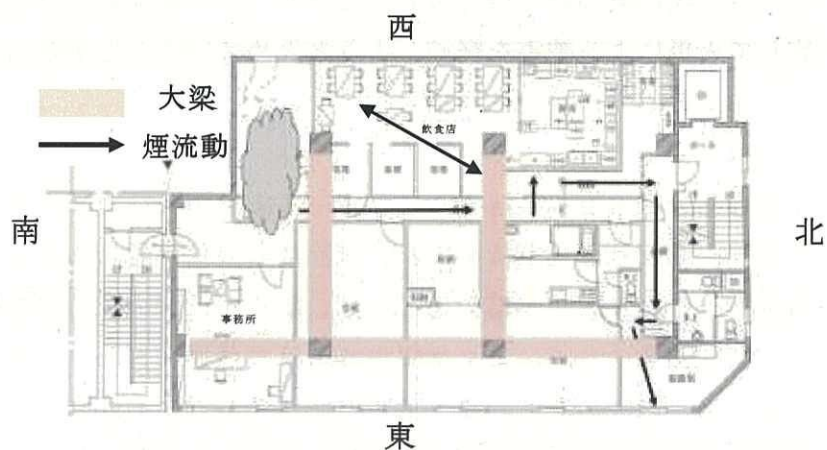
図20 3階フロア煙流動図

天井裏を流れることができない煙は、開放されている通路以外に北東側開口部まで流れる経路が無いことが確認できる。

平面図上で大梁の位置関係と煙の流れは次のとおりになる（写真42及び写真43並びに図20参照）。

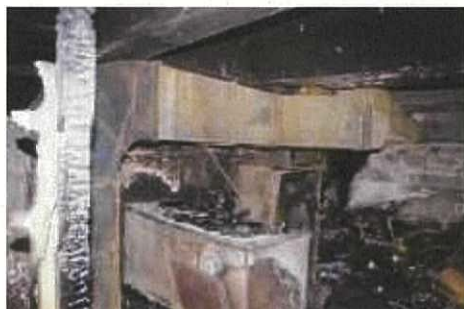
写真44 火点室のダクトの状況

2階フロアから貫通して3階フロア通路から火点室を通り建物西側外部へ繋がる排気用のダクトは、出火箇所直上にファンモーターが取り付けられており、繋ぎ目部分の材質は不明であるが曲げられる様な状態になっている（写真44及び写真45参照）。

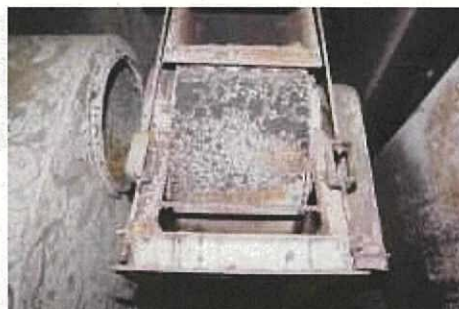
写真45 ダクト繋ぎ目部分の状況

繋ぎ目部分は、焼失しており、ダクト内の空気が流入することは考えられる。

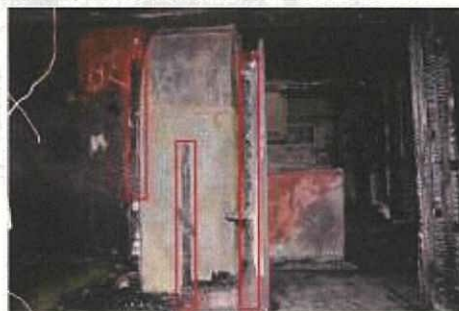
さらに消防局の現場見分時の状況から、ダクトを囲む壁面は南面が下方から燃え、西面は南側から北側への延焼が確認できる（写真46及び写真47参照）。

火点室南東側で隣接する柱は、中央のみ残存しており、隣接する壁面は上方の焼損が著しく、火点室東側上方が焼損し、二次的に下方から延焼拡大したと考察される。

写真46 ダクトを囲む壁面の焼損状況 写真47 ダクトを囲む壁面の焼損状況

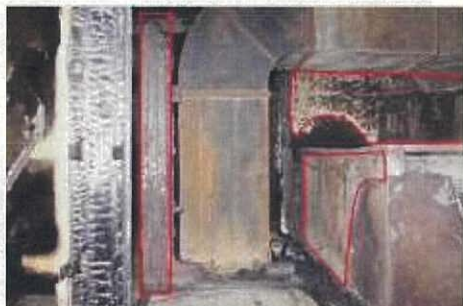
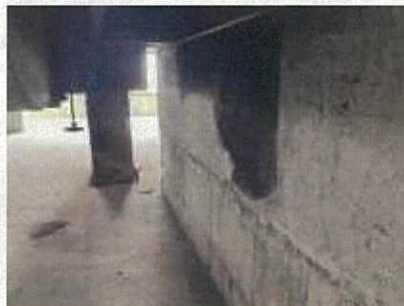
火点室内の東側壁面は、中央から立ち上がり南側上方へ延焼している方向性が確認できる（写真 48 及び写真 49 参照）。

これにより、火点室から東側壁面を最も早い段階で焼損し、開口部ができた箇所が火点室南東側上方壁面であることが考えられる。

写真 48 ダクトを囲む壁面の焼損状況 写真 49 火点室東側壁面焼損状況

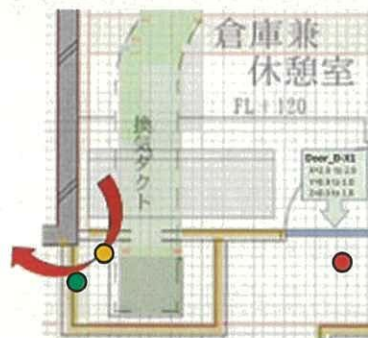
図 28 ダクトを囲む壁面の空気流入箇所

火点室南東側で隣接する柱は、中央のみ残存しており、隣接する壁面は上方の焼損が著しく、「2.2.1(3) リフォーム時の施工状況」で記載のとおり、ベニヤ板で施工されている東側壁面が最も早い段階で焼損する可能性が高い。しかし、駿河特別高度救助隊が進入時に確認している状況から、延焼により写真 64 矢印箇所に関口部ができたと考えられる(写真 63 及び写真 64 参照)。

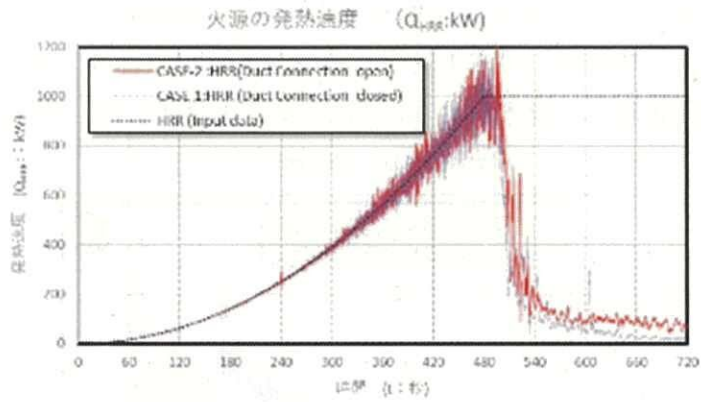
(ア) CASE 1 ドア閉鎖後、酸素不足により急速に発熱速度が低下。燻焼状態。

(イ) CASE 2 CASE 1 とほぼ同様の傾向であるが、ドア閉鎖後もダクト内の空気が供給され、多少高めの発熱速度(約 1,000 キロワット)となる。

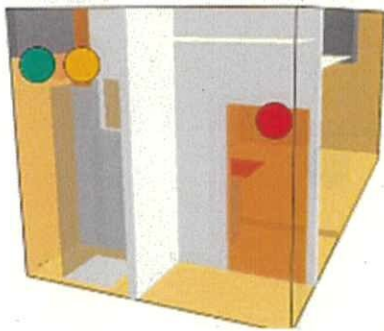
図 29 3 箇所の熱電対設置箇所

- TC-01 : 火点室ドア上方 (廊下側)
- TC-02 : 火点室南東側壁面上方 (火点室側)
- TC-03 : ダクトを囲む壁面南面上方 (ダクト側)

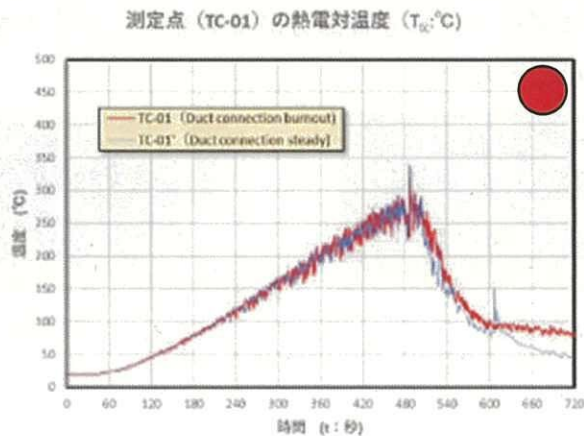
(ア) TC - 01 : 火点室ドア上方 (廊下側)

CASE 1 及び CASE 2 とともに、ほぼ同様の傾向であるが、ドア閉鎖後もダクト内の空気が供給され、温度は約 300℃まで上昇するが、約 600 秒から CASE 1 は約 100℃、CASE 2 は約 50℃で継続される。

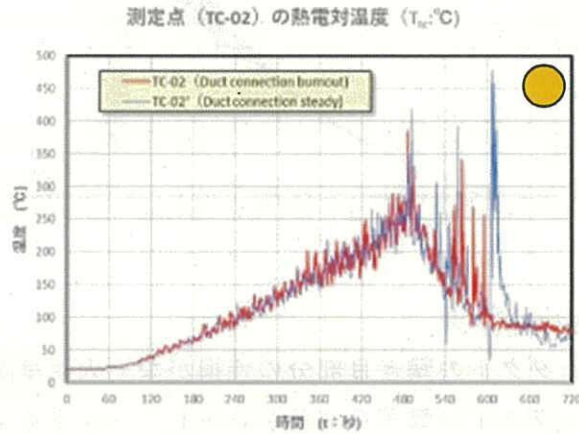
(イ) TC - 02 : 火点室南東側壁面上方 (火点室側)

ドア閉鎖後、CASE 1 及び CASE 2 とともに開口部ができたことにより、燃焼が継続して温度も約 350°C 以上まで上昇するが、約 100°C で継続する。

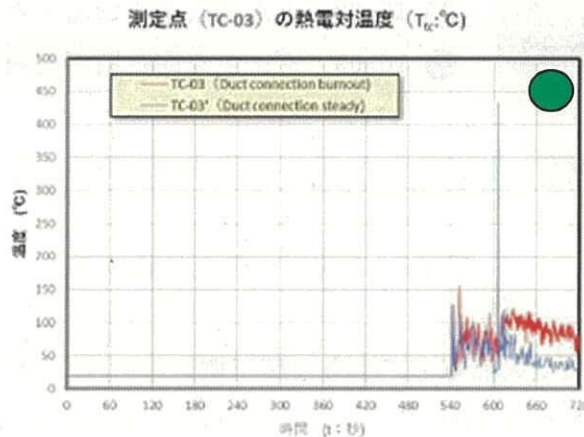
(ウ) TC - 03 : ダクトを囲む壁面南面上方 (ダクト側)

TC - 02 が延焼で開放されたことにより、約 540 秒から反応して他と同様に CASE 2 は約 100°C は継続する。

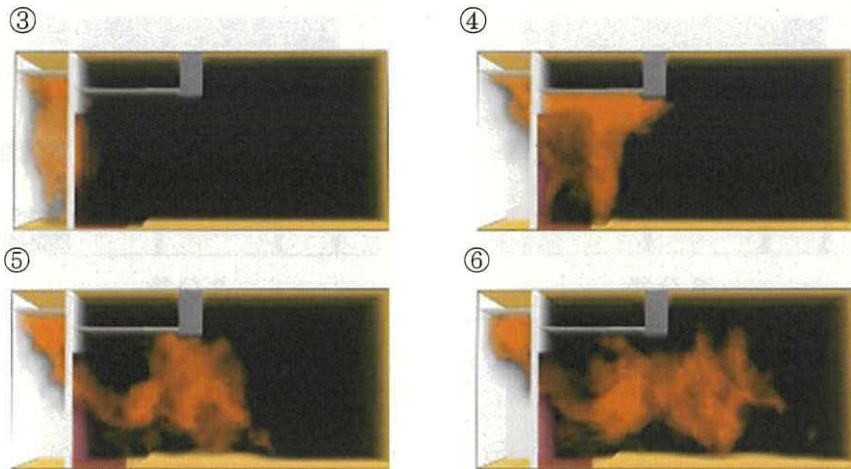
出火から12分 (ドア開放)

- ア 初期消火時において、火点室ドアが開放されている間は、現場再現の燃焼実験の初期の火災成長が継続可能である。
- イ 出火から約8分後の火点室ドア閉鎖時で、急速に酸素不足となり、2分程度で発熱速度1,000キロワットの燃焼継続ができなくなり、燻焼状態となる。
- ウ 出火から約8分後の火点室ドア閉鎖時までは、火点室の温度は約270℃以上あり、木材から可燃性ガスが生じて着火する温度に達する。
- エ 出火から約8分後の火点室ドア閉鎖後、火点室は酸素不足となるが、火点室南東側壁面上方が延焼して部分的に開放すると、炎は酸素を求めて伸び、温度も一時的に高くなり、火炎が拡大する傾向が認められる。
- オ 出火から約12分で火点室ドアを開放すると、火点室ドア付近でフラッシュオーバーが発生し、炎は火点室全体へ広がる。
- カ フラッシュオーバーは、火点室ドア付近の床面から天井面を燃焼させる。
