画像計測技術を活用した 道路橋点検マニュアル（案）

令和 7 年 3 月

静岡市建設局道路部道路保全課

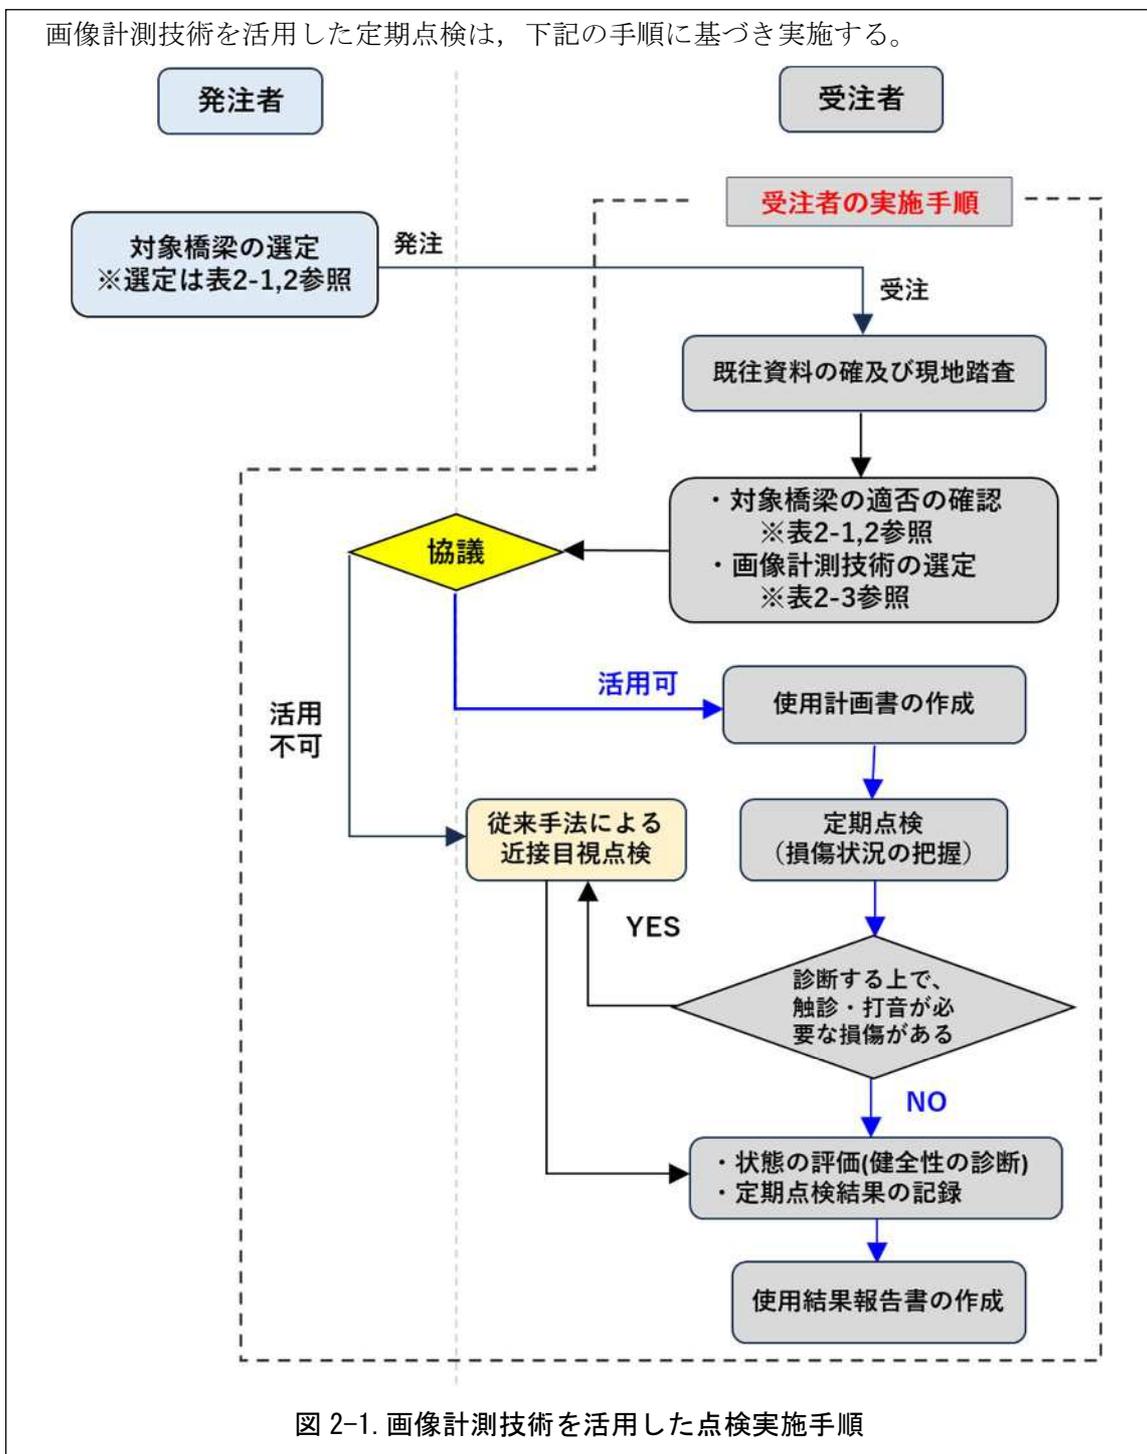
図 2-1. 画像計測技術を活用した点検実施手順

画像計測技術を活用した定期点検は、下記の手順に基づき実施する。

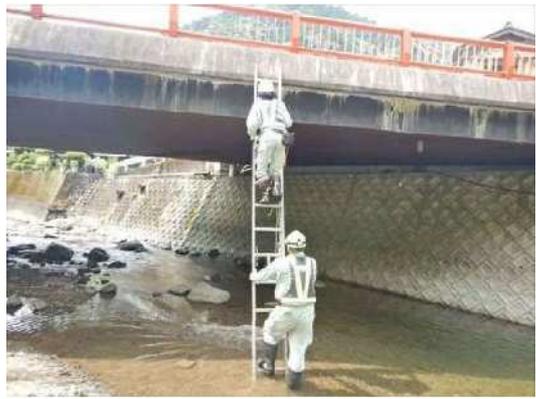
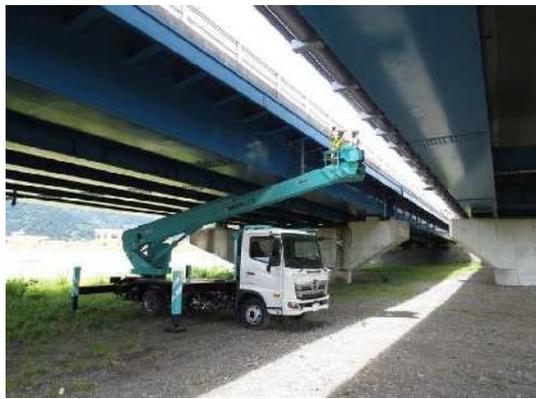
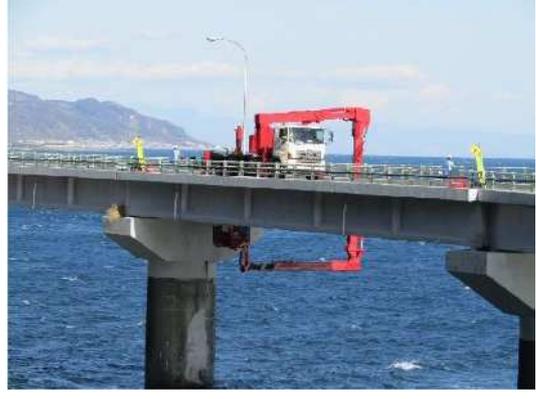
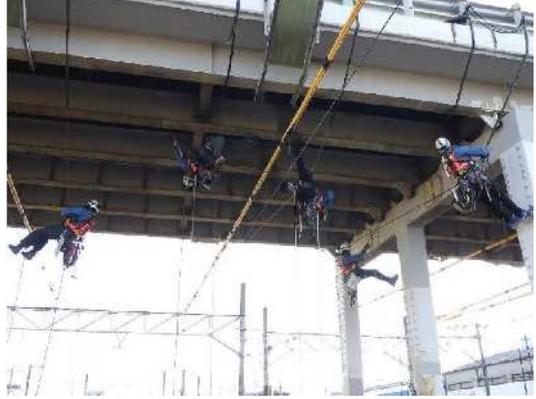
※参考 従来手法

梯子	高所作業車

橋梁点検車	ロープアクセス

なお、画像計測技術を活用した点検を実施した際、適正に診断する上で触診・打音が必要な損傷がある場合は、該当箇所に対し、従来手法※による近接目視点検を実施する。

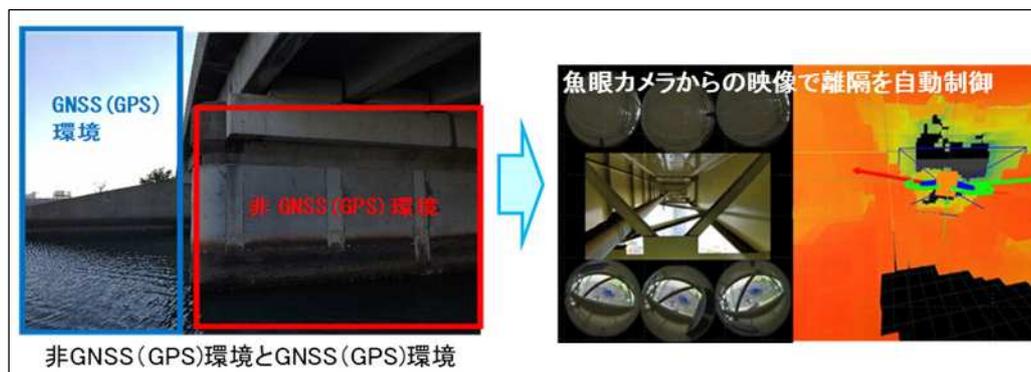
付図-1-1 衝突回避機能イメージ

特徴①:全方向衝突回避機能の搭載

本技術は、機体に搭載された 6 基の魚眼レンズの映像から障害物をとらえて機体を制御する。そのため、非 GPS 環境下でも障害物に衝突することなく飛行が可能であり、操縦者の熟練度に大きく左右されにくい。

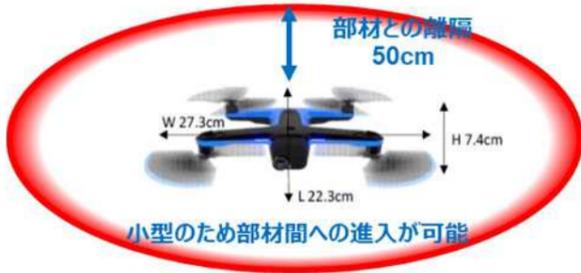
<p>部材との離隔 50cm</p> <p>W 27.3cm L 22.3cm H 7.4cm</p> <p>小型のため部材間への進入が可能</p>

画像計測技術	ドローン技術「J2」 「技術番号：BR010009-V0424」	橋梁等構造物の点検ロボットカメラ 「技術番号：BR010019-V0524」	360° カメラ

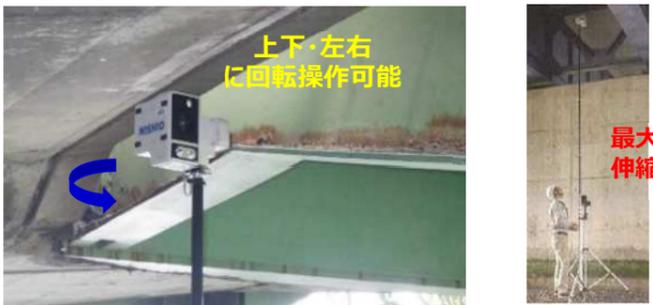
<p>上下・左右 に回転操作可能</p> <p>最大 10m 伸縮可能</p>

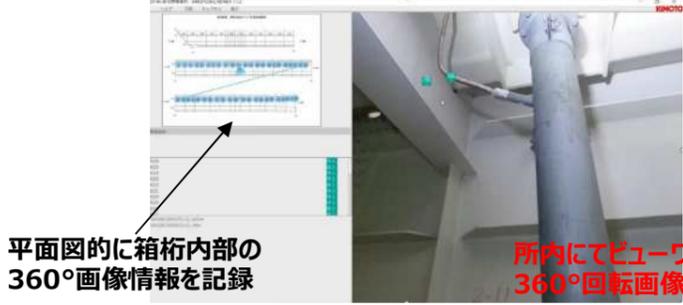
<p>平面図的に箱桁内部の 360°画像情報を記録</p> <p>所内にてビューワーで 360°回転画像を確認できる</p>
	<ul style="list-style-type: none"> 特殊橋梁である本橋のドローン飛行の際、部材にぶつからない機能を有する「全方向衝突回避センサーを有する小型ドローン技術(技術番号:BR010009-V0424)」を選定。 機体が小型(223×273×74mm)、部材へ約 50cm まで近接可能 	<ul style="list-style-type: none"> ドローン飛行が難しい桁端部付近は、「橋梁等構造物の点検ロボットカメラ(技術番号:BR010019-V0524)」を選定。 地上に設置した三脚付きのポールユニットを、鉛直上方向に伸長し、上下左右回転可能な点検カメラを、専用タブレットにて操作して画像計測する技術 	<ul style="list-style-type: none"> 人による近接撮影が必要な範囲・箇所は、360° カメラにて撮影した画像・動画を、3次元で閲覧できる「KIMOTO360EDITOR(桐きもと)」を使用し記録。 無償ビューワーを利用し、維持管理関係者間の情報共有が可能。
活用範囲と対象部材

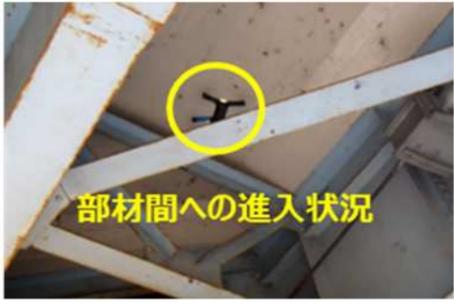
<p>部材間への進入状況</p>

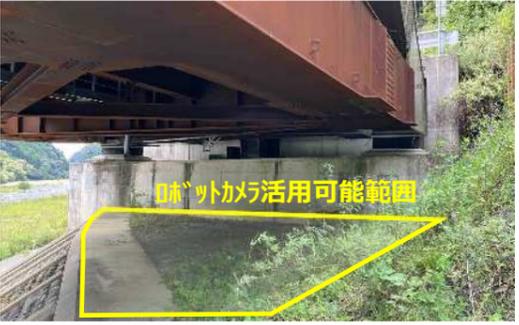
<p>ロボットカメラ活用可能範囲</p>

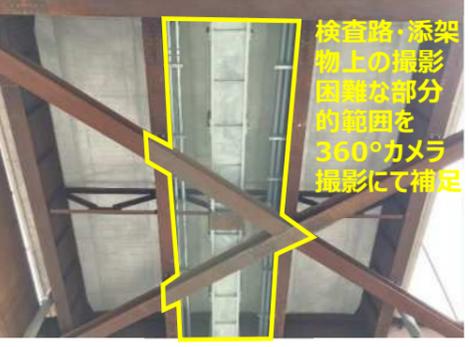
<p>検査路・添架物上の撮影困難な部分的範囲を360°カメラ撮影にて補足</p>
	<ul style="list-style-type: none"> 本橋梁の飛行、画像計測可能な範囲全て 桁下面部材、上弦材、吊り部材など 	<ul style="list-style-type: none"> 河川右岸天端上のドローン飛行、撮影が難しい範囲 桁端部(下弦材、横桁、床版、支承部材)など 	<ul style="list-style-type: none"> 箱桁内部、橋座面上の支点部、検査路・添架物による撮影支障箇所 支承部部材、床版の局所的範囲、横桁交差部など

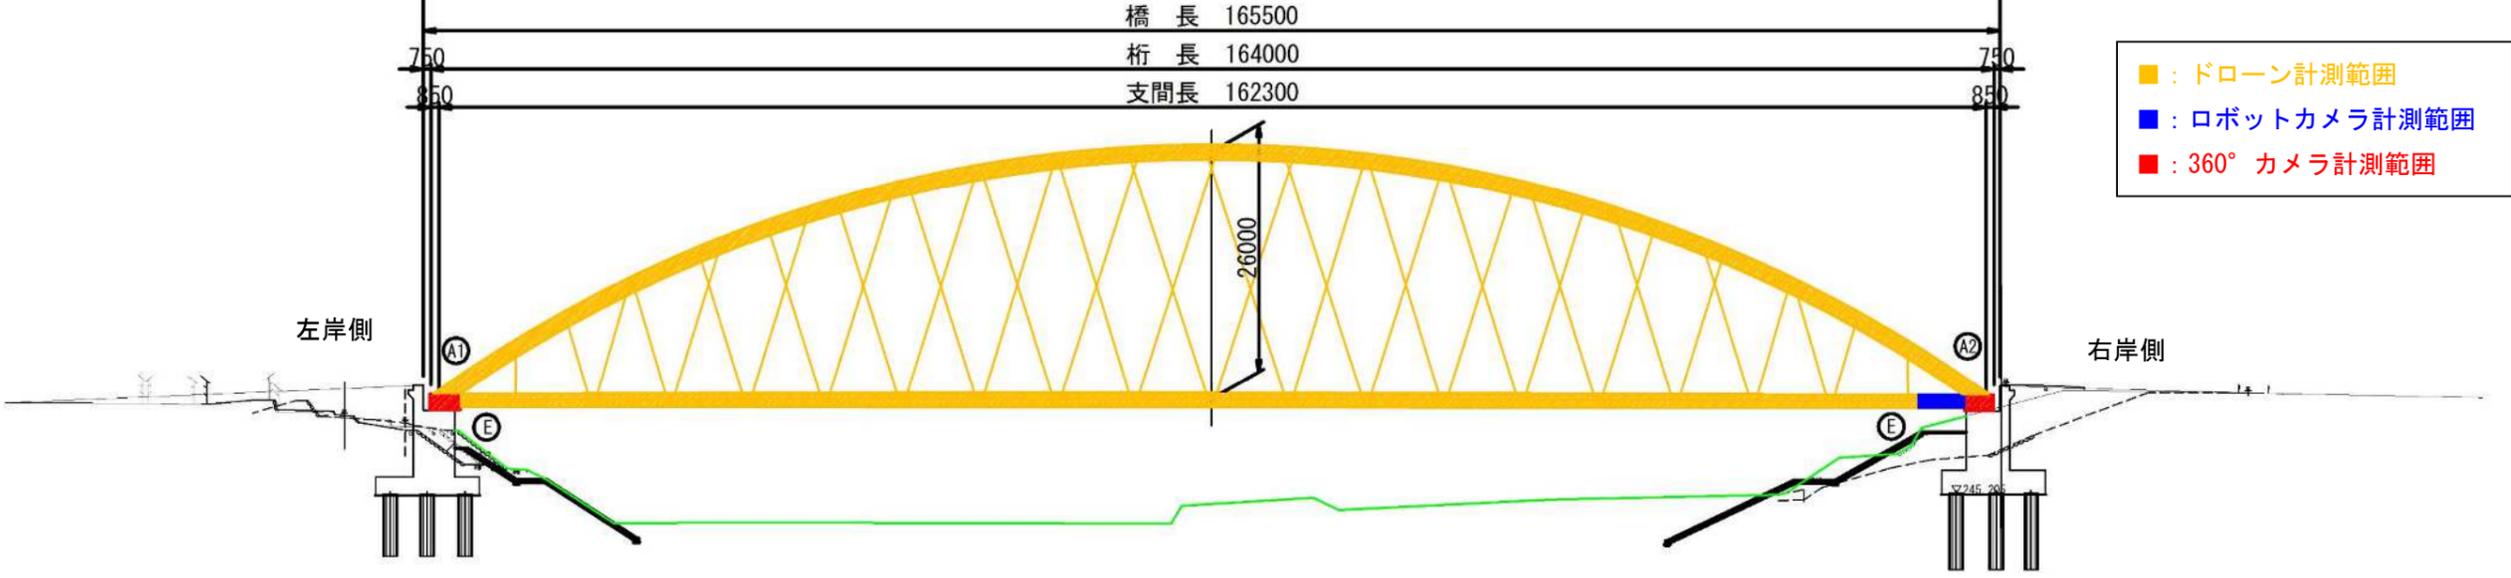
計測範囲

<p>橋長 165500 桁長 164000 支間長 162300</p> <p>26000</p> <p>左岸側 右岸側</p> <p>■ : ドローン計測範囲 ■ : ロボットカメラ計測範囲 ■ : 360° カメラ計測範囲</p> <p>※上弦材、下弦材、箱桁内、検査路及び添架物上の撮影不可部は 360° カメラにて撮影を行う</p>

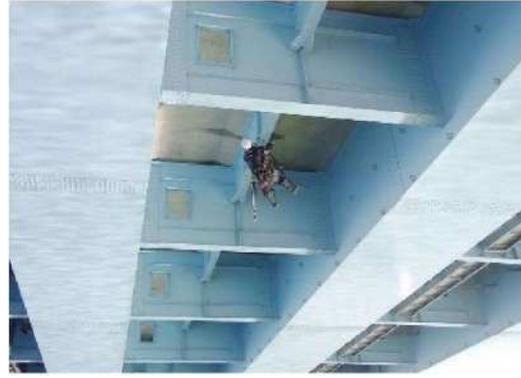
②過年度点検状況 特殊高所技術

3. 選定した背景	
作業環境	歩道部の幅員が 4.9m あり、橋梁点検車 (BT400) では歩道の乗越えができな いため、 選定 した。
経済性	代替手法 (過年度点検手法) の特殊高所技術と比べ、点検費用が縮減され るため、 選定 した。

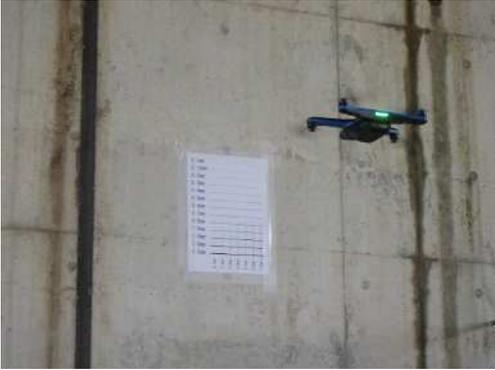
点検状況	キャリブレーション状況

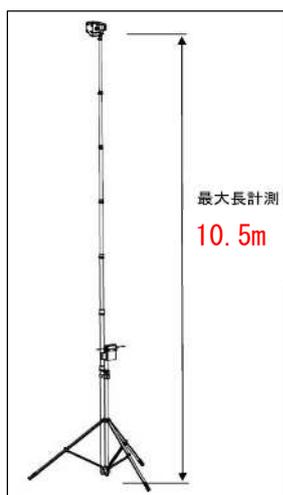
付図-2-1 点検ロボットカメラ

点検ロボットカメラの向き、倍率(光学 30 倍ズーム)、撮影等を付属の操作端末(タブレット PC)から遠隔操作にて、画像取得が可能である。また、操作端末に表示した点検画像に対し、疑似的なクラックスケール、L型スケールを表示することができ、損傷の大きさを定量的に計測することが可能である。

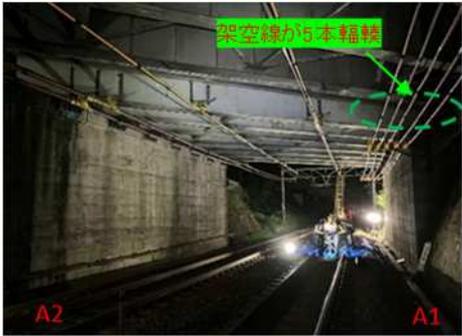
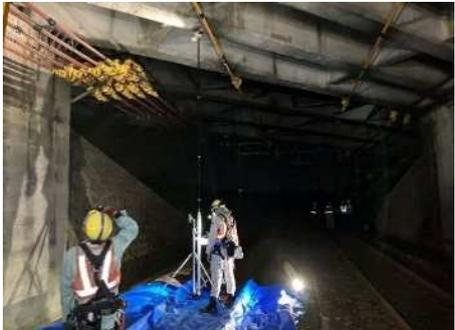
作業状況 (1)	作業状況 (2)

3. 選定した背景	
安全性	桁下高さが5m 程度であり、梯子での点検が可能である。しかし、A1 橋台に設置された鉄道の架空線が輻輳しており、梯子での近接目視点検が不可能なため、スポット的に 選定 した。

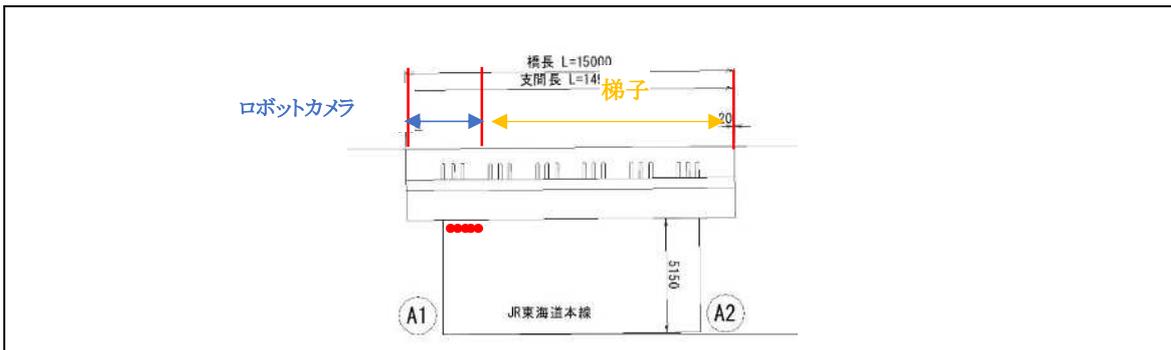
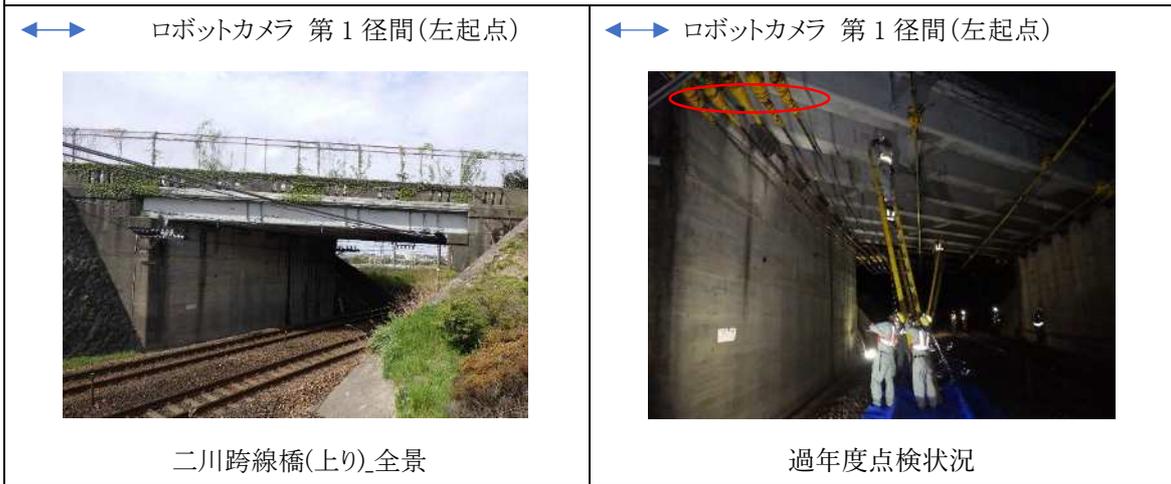
付図-2-3 検討結果

備考: 梯子→梯子、橋梁点検ロボットカメラに変更

<p>←→ ロボットカメラ</p>	<p>桁下高さが 5m 程度であるが、橋梁起点側に架空線が 5 本並列しており、梯子による点検が不可能なため、ロボットカメラによる点検を提案する。</p>
<p>←→ リフト車</p>	<p>桁下高さが 5m程度であるため、選定フローに基づき梯子点検を行う。</p>

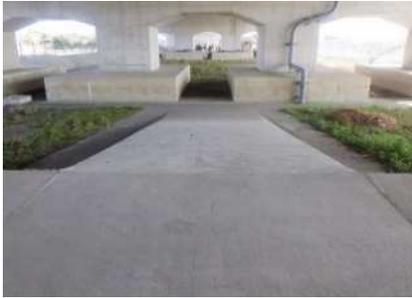
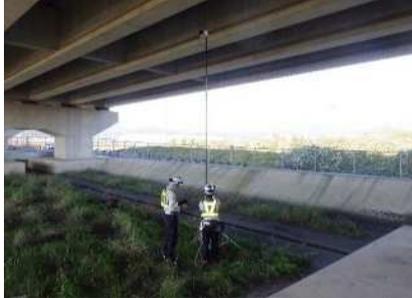
現地状況	作業状況

3. 選定した背景	
作業性	橋脚付近のフーチングが露出しており高所作業車の進入が不可能である。そのため、スポット的に 選定 した。

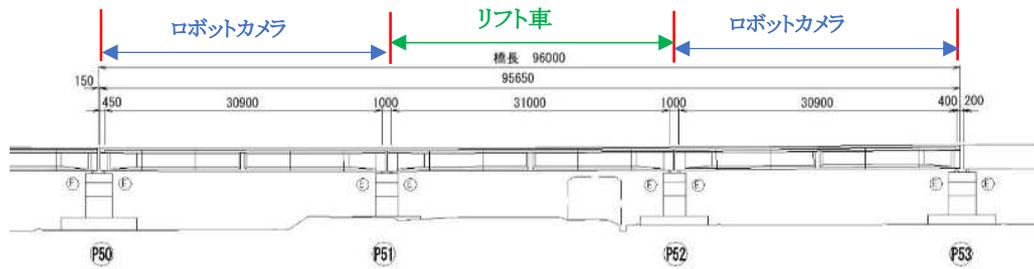
※1 第1径間は橋脚のフーチング幅が1.5m程度であり、通常のリフト車の進入は不可能。過年度点検時は、スパイダーリフトで点検を実施している。
 ※2 第3径間は起点側に門扉が無く、終点側は、門扉は設置されているが、蒲郡BP工事の足場や資材が設置されている。

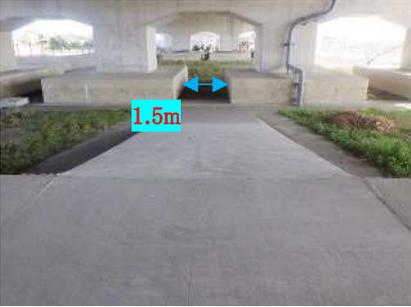
<p>←→ ロボットカメラ 第1径間(奥起点)</p>

<p>桁下状況</p>	<p>←→ リフト車 第2径間(左起点)</p>

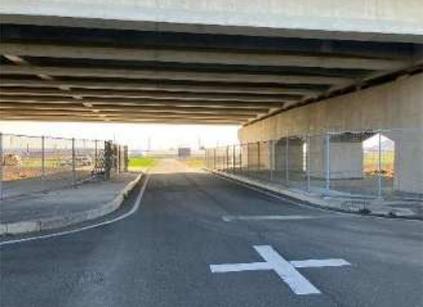
<p>桁下状況</p>
<p>←→ ロボットカメラ 第3径間(手前起点)</p>

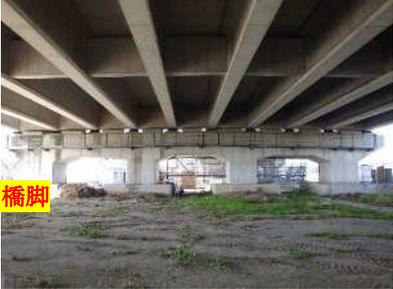
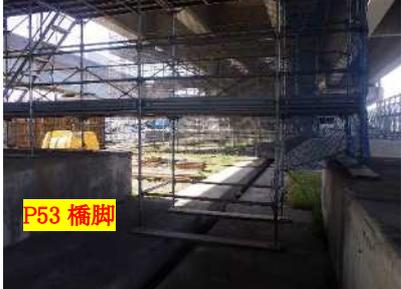
<p>P53 橋脚周辺支障物</p>

<p>桁下状況</p>	<p>←→ ロボットカメラ 第3径間(手前起点)</p>

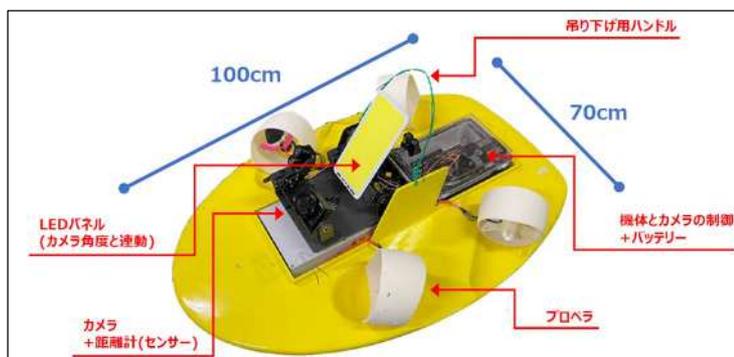
付図-3-1 ボート型ドローン【type-P】

桁下空間の狭い橋梁(溝橋)に対して、最小桁下空間横幅1.5m、桁下高さ50cmあれば進入可能で、水面上を全方向に移動できる。ボート上面に取り付けられたカメラにより撮影された動画・画像から損傷を把握できる技術である。

また、本技術は、ボート上に設置されたカメラにより、動画・画像を取得するため、水面付近の目線での点検となる。そのため、橋梁構造の場合、支承本体や支承付近の損傷の把握は不可能であることから、**溝橋や BOX 構造のみの適用**が基本となる。

・調査時の河川等の最浅水深 10cm 以上かつ流速 0.3m/s 未満であることが求められる。また、必要以上に水位が高い場合、側壁部の損傷の確認が困難となる。そのため、①濁水期や降雨による増水に配慮した計画、現場対応が必要、②ボートが航行可能かつ損傷を把握できる適切な水位での点検を実施する必要がある。

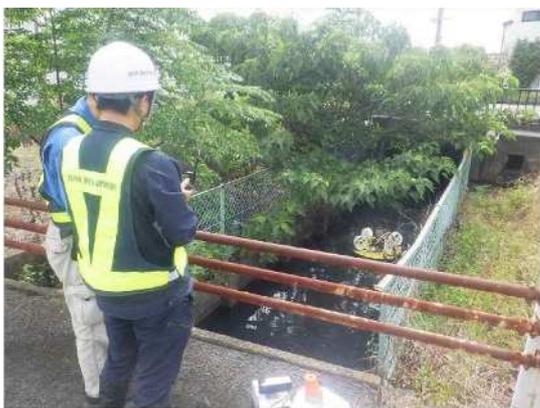
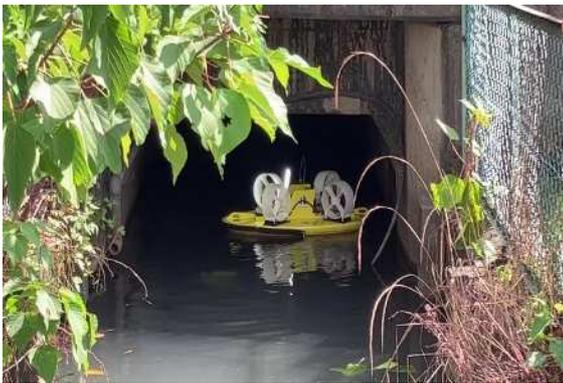
計測状況写真	調査状況

2. 点検支援技術の概要	
名称	全方向水面移動式ボート型ドローンを用いた橋梁点検支援技術【type-P】
使用したカメラ	SONY 製カメラ DSC-RX100IV センサー:1.0 型(13.2×8.8mm) Exmos CMOS センサー
点検実施方法	桁下空間が狭い橋梁(溝橋)に対して、移動装置の前方上部に搭載されたデジタルカメラで撮影し、画像から損傷を把握する。

3. 選定した背景	
安全性	ゲリラ豪雨による水位の急上昇、へドロ等の堆積による不安定な足元での作業、堆積物による有毒ガスや酸素欠乏などの危険作業を避けるため、 選定 した。

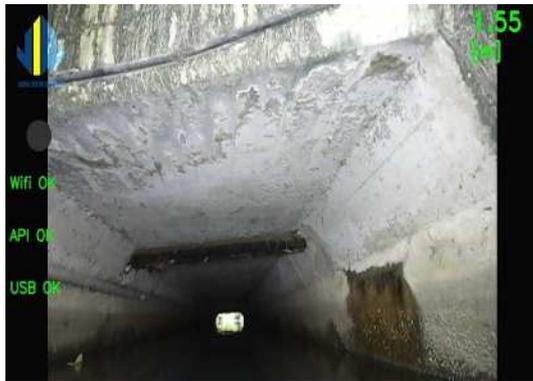
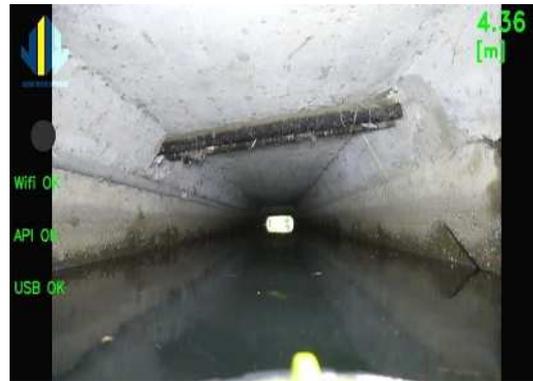
写真番号	16	撮影年月日	2015.01.01	写真番号	17	撮影年月日	2015.01.01	写真番号	18	撮影年月日	2015.01.01
部材名	目地部	要索番号	0201	部材名	目地部	要索番号	0201	部材名	目地部	要索番号	0201
対象の種類	漏水・遊離石灰	欠陥種別	d	対象の種類	漏水・遊離石灰	欠陥種別	e	対象の種類	漏水・遊離石灰	欠陥種別	d

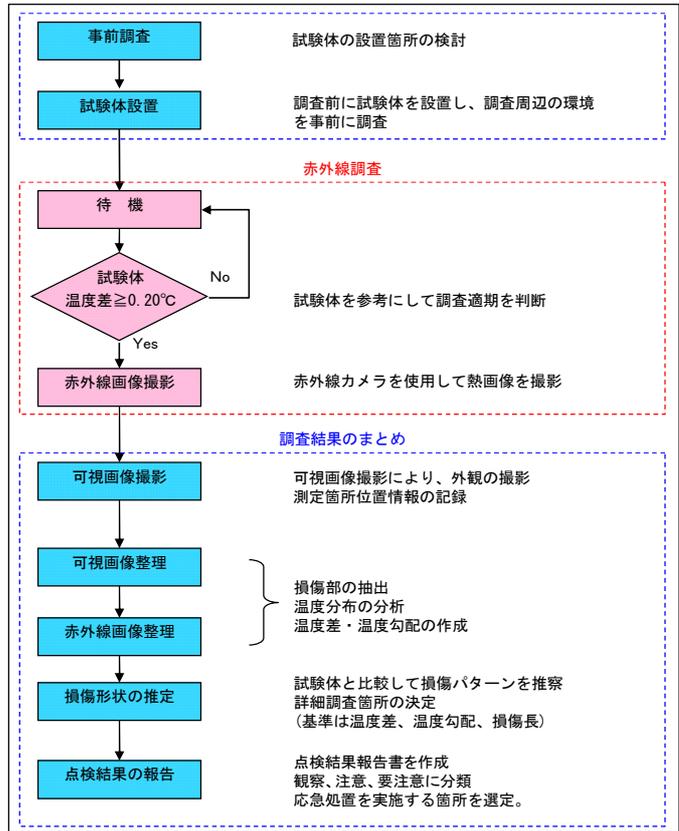
付図-1-1 調査フロー

橋梁等のコンクリート構造物において、鉄筋腐食に伴い発生するうきや剥離を、遠望非接触にて赤外線法により、うきを検出する技術である。本技術の調査フローを、右図に示す。

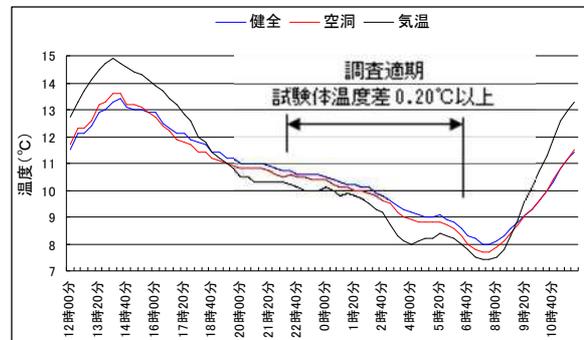
付図-1-2 調査適期判定例

調査当日の気温の変動が、変状箇所の検出精度に最も影響することから、調査当日に調査対象部位の温度環境をモニタリングする。モニタリング方法は、EMS 装置(人工的に空洞部(うき)を作る試験体)を調査箇所に設置することで、健全部・損傷部(空洞部)の外気温のコンクリートの影響(コンクリート温度)を測定し、調査当日の調査可否の判断を行う。

なお、降雨等の場合、温度差が出にくいことから調査時期・調査日の調整が必要である。

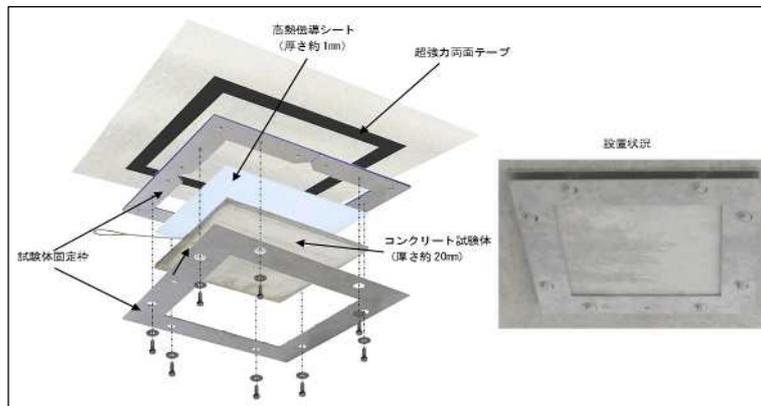
付図-1-3 EMS装置構造図

試験体設置箇所(日向、日陰等)によって、検出精度が大きく異なり、損傷の有無の判定に大きな影響を与えることから、設置箇所については注意が必要である。また、試験体設置箇所は、長時間の貼り付けが必要であることから第三者が容易に近づくことができない桁下用地内(フェンス内)が望ましい。

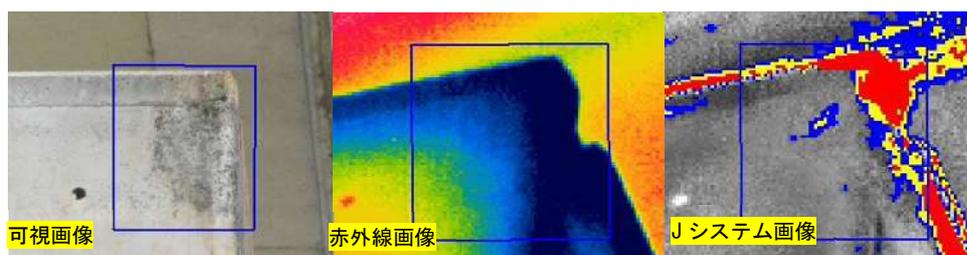
付図-1-4 調査結果画像例 (判定区分：観察)

得られた赤外線画像から、専用ソフト(Jソフト)にて自動解析し、損傷範囲をレベル別に**観察(青)**、**注意(黄)**、**要注意(赤)**の3段階で表示する。

その結果を基に、「**要注意**」箇所と判定された箇所は、剥落の懸念が高いことから、再度打音検査を実施する必要がある(付表-1)。

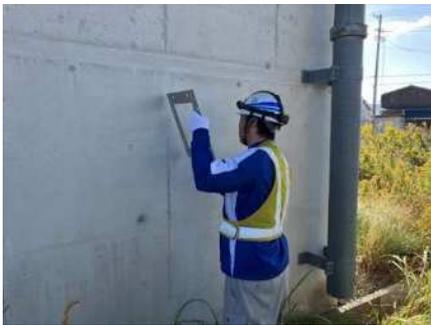
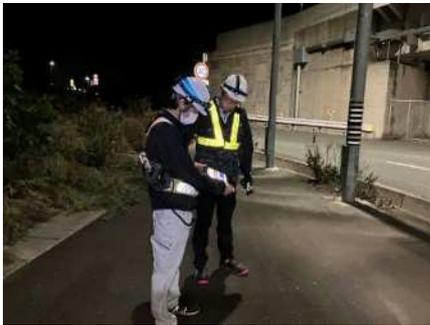
EM(S) 装置設置作業状況	赤外線調査状況

3. 選定した背景	
作業効率	過去点検時に第三者被害予防措置範囲に「うき」が確認されなかったため、 選定 した。
安全性・経済性	対象橋梁が主要道路(国道と国道ランプ部)と交差しており、夜間作業においても交通渋滞が発生する懸念があったため、 選定 した。

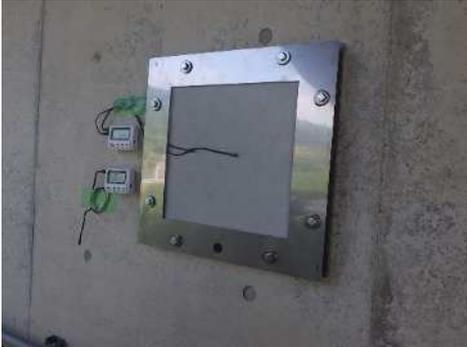
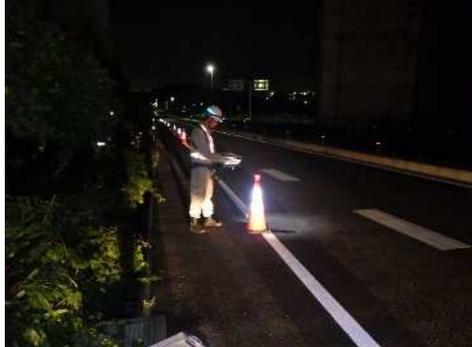
EM(S)装置設置状況	赤外線調査状況

3. 選定した背景	
作業効率	過去点検時に第三者被害予防措置範囲に「うき」が確認されなかったことや、供用後 10 年未満の橋梁であるため、 選定 した。
安全性・経済性	対象橋梁が国道 IC と交差しており、従来手法の場合、IC の通行止めを伴い、道路利用者への影響が大きくなる。道路利用者への影響を最小限とするため、 選定 した。

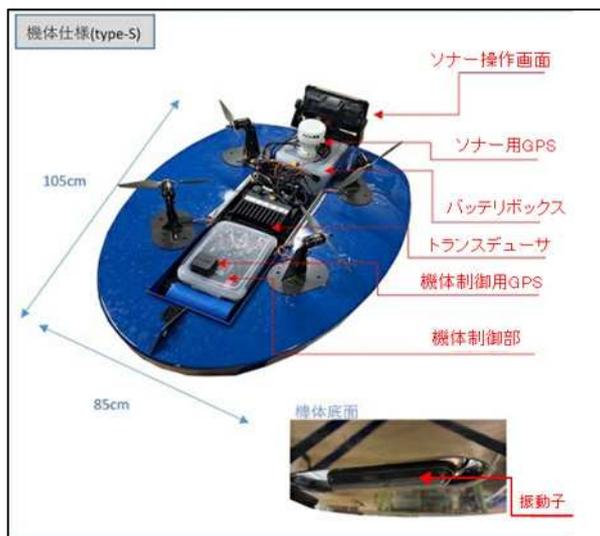
付図-2-1 ボート型ドローン【type-S】

ボート上面の4つのプロペラにより、水面上を全方向へ移動することができる。機体下面中央部にソナーを搭載しており、橋脚周辺を航行することにより、河川内の橋脚周辺の損傷を把握できる技術である。

- ・機体下にソナーが取り付けられているため、水深が20cm未満の場合、河床に接触し、破損する恐れがある。そのため、着水箇所等について検討・計画が必要となる。
- ・流速0.85m/sの場合、航行が困難となるため、調査時期等の確認・調整が必要となる。

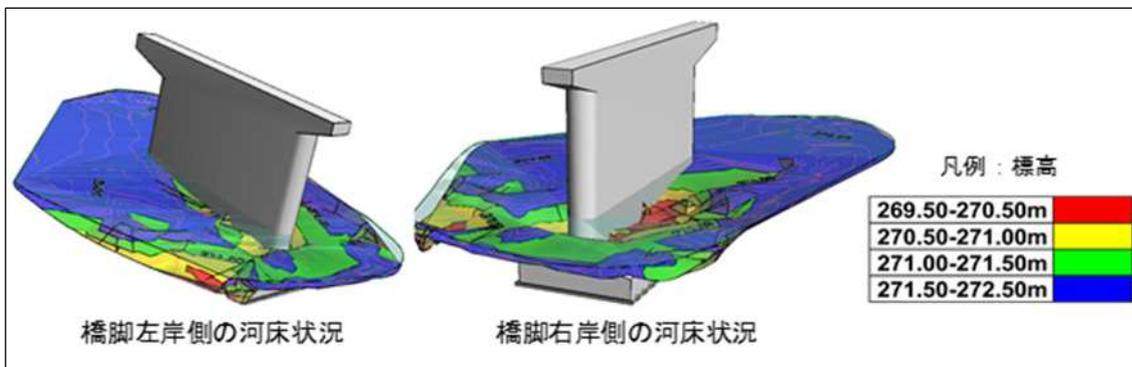
付図-2-2 成果事例

ボート型ドローンにより、得られた調査結果を下記に示す。

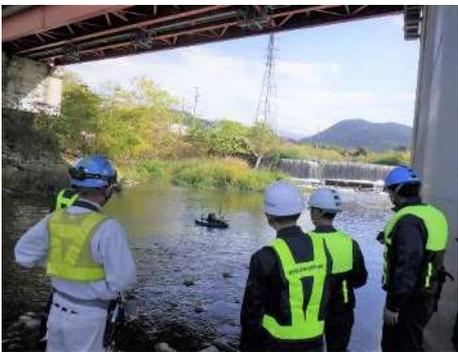
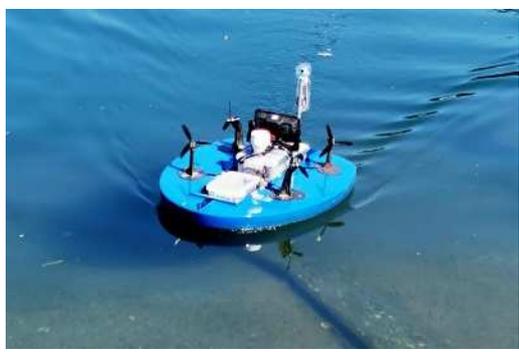
計測状況写真	調査状況

3. 選定した背景	
作業性	当該橋梁の P2 橋脚付近は、水深が深く、洗掘状況を直接計測することが不可能なため、 選定 した。
