静岡市動物愛護センター建設工事 参考配置図 1:600

( 仮称 ) 静岡市林業センター建設地質調査

報 告 書

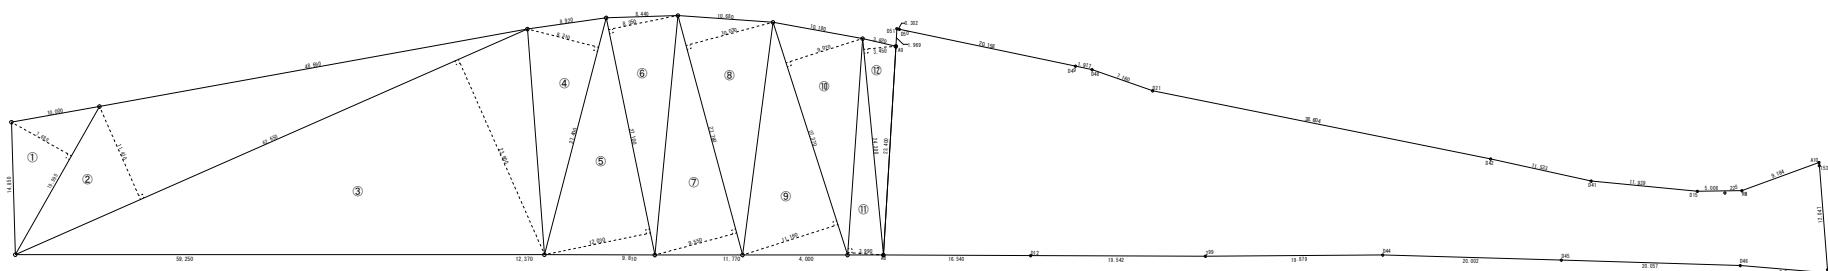
求積図 NonScale

測点	Xn	Yn	Xn+1-Xn-1	Yn (Xn+1-Xn-1)
A9	-111735.526	-13310.316	-2.129	28337.662764
A8	-111737.489	-13286.994	14.570	-193591.502580
D12	-111720.956	-13286.505	36.068	-479217.662340
299	-111701.421	-13285.972	39.411	-523613.442492
D44	-111681.545	-13285.626	39.850	-529432.196100
D45	-111661.571	-13284.557	40.001	-531395.564557
D46	-111641.544	-13283.458	29.789	-395700.930362
D47	-111631.782	-13282.386	9.090	-120736.888740
153	-111632.454	-13294.415	-0.692	9199.735180
A10	-111632.474	-13294.780	-8.715	115864.007700
225	-111641.169	-13291.822	-13.701	182111.253222
D15	-111646.175	-13291.889	-16.858	224074.664762
D41	-111658.027	-13293.334	-23.051	306424.642034
D42	-111669.226	-13296.092	-48.845	649447.613740
D21	-111706.872	-13304.640	-44.350	590060.784000
D48	-111713.576	-13307.157	-8.572	114068.949804
D49	-111715.444	-13307.591	-21.488	285953.515408
D50	-111735.360	-13312.218	-19.916	265126.133688
D51	-111735.064	-13312.278	-0.462	6150.272436

倍面積	3131.047567
			面積	1565.52m <sup>2</sup>

面積 3774.13m<sup>2</sup>

※A～Mについて、仮寸法を記載している。本工事契約後、測量図を貸与する。

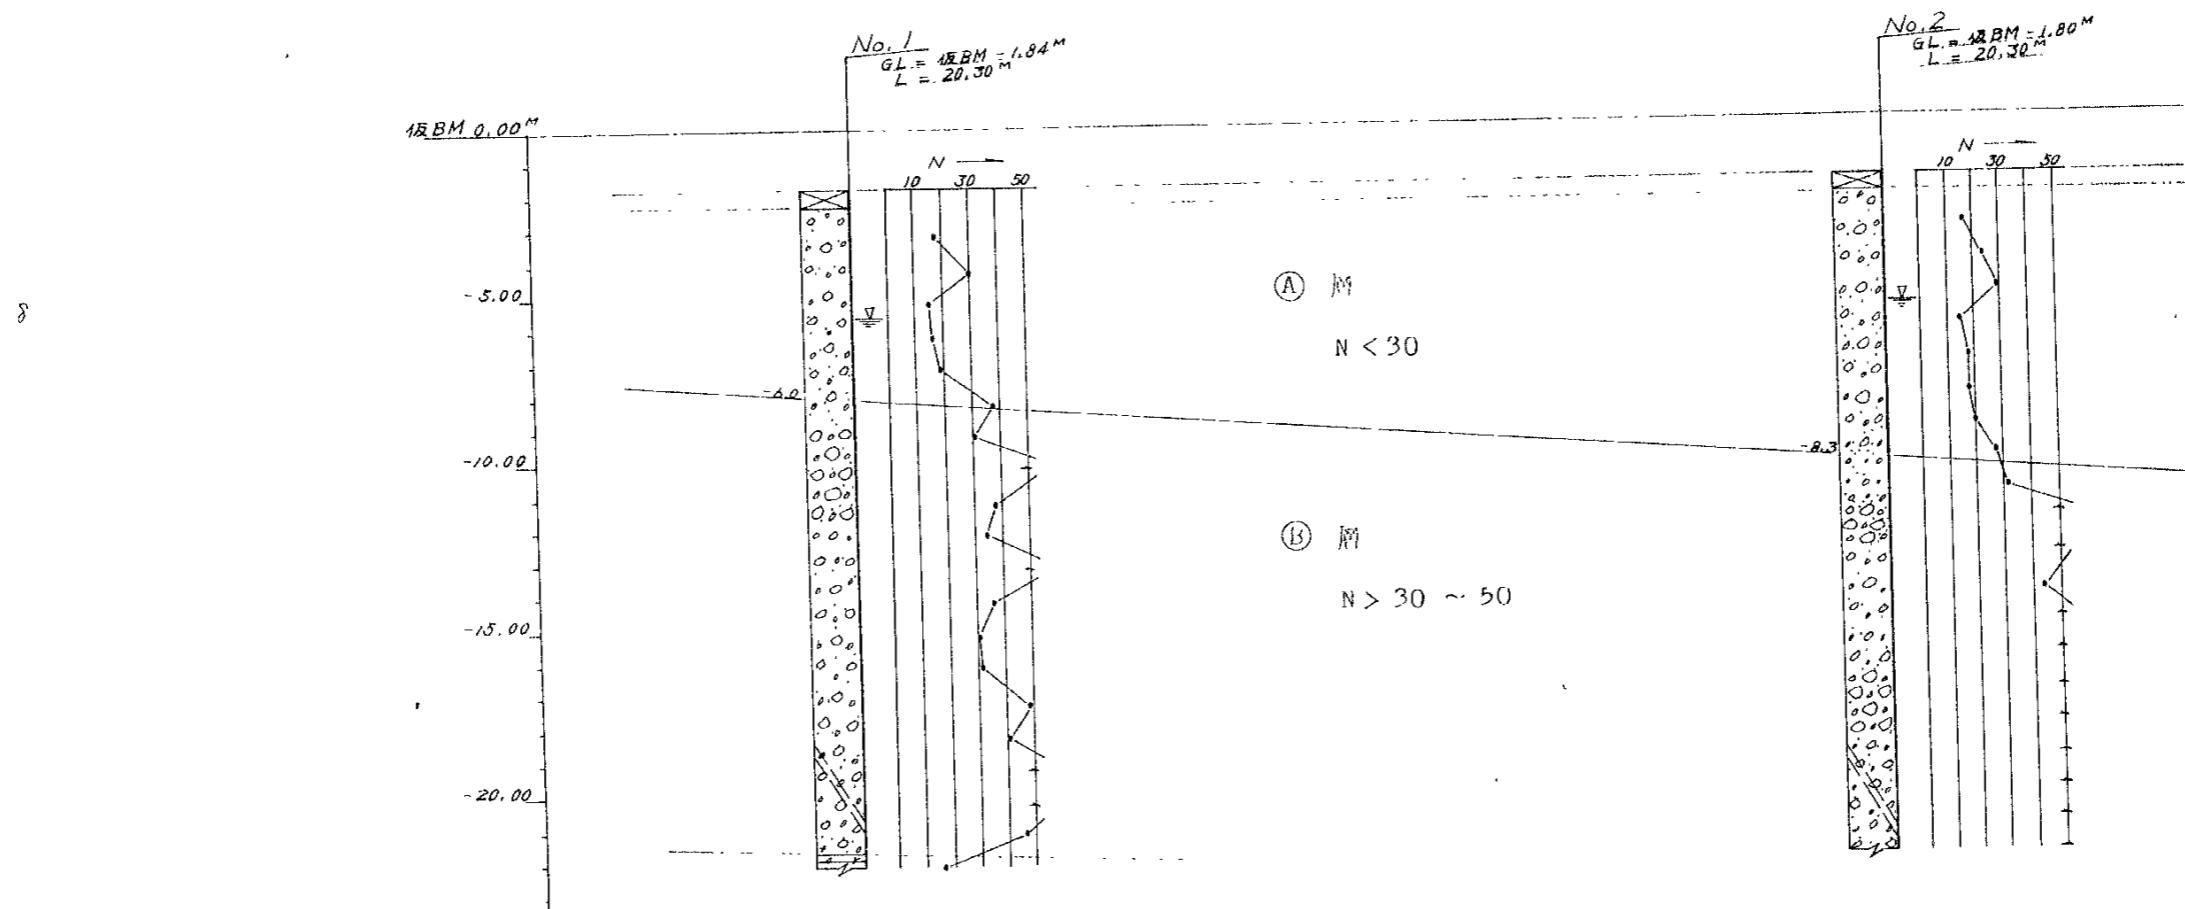
V, H : 1/200

\* 上 質 2074

別紙、土質プロファイルを参考に2ヵ所のデータより観察すると、

表層部は、山けを主体とする砂利及び土以外のものを多く混える埋土層になっている。

埋土部以下は、砂利が厚くタイ模する地盤になり、粒径はφ5～70mm、最大粒径φ120mm程度となっており、通称玉石とよばれるものが多く存在している。全体に砂とけの五層状になっているが、GL-16m付近よりシルトを薄くはさむ状況を示している。

土質プロファイルには標準貫入試験N値( $N < 30 \leq N$ )より分類して、Ⓐ層、Ⓑ層の2層にランクづけしてあり、2ヵ所の調査結果を総合した検討を行なうならば、調査地点付近における支持地盤として良好な位置は、Ⓑ層以下となる。

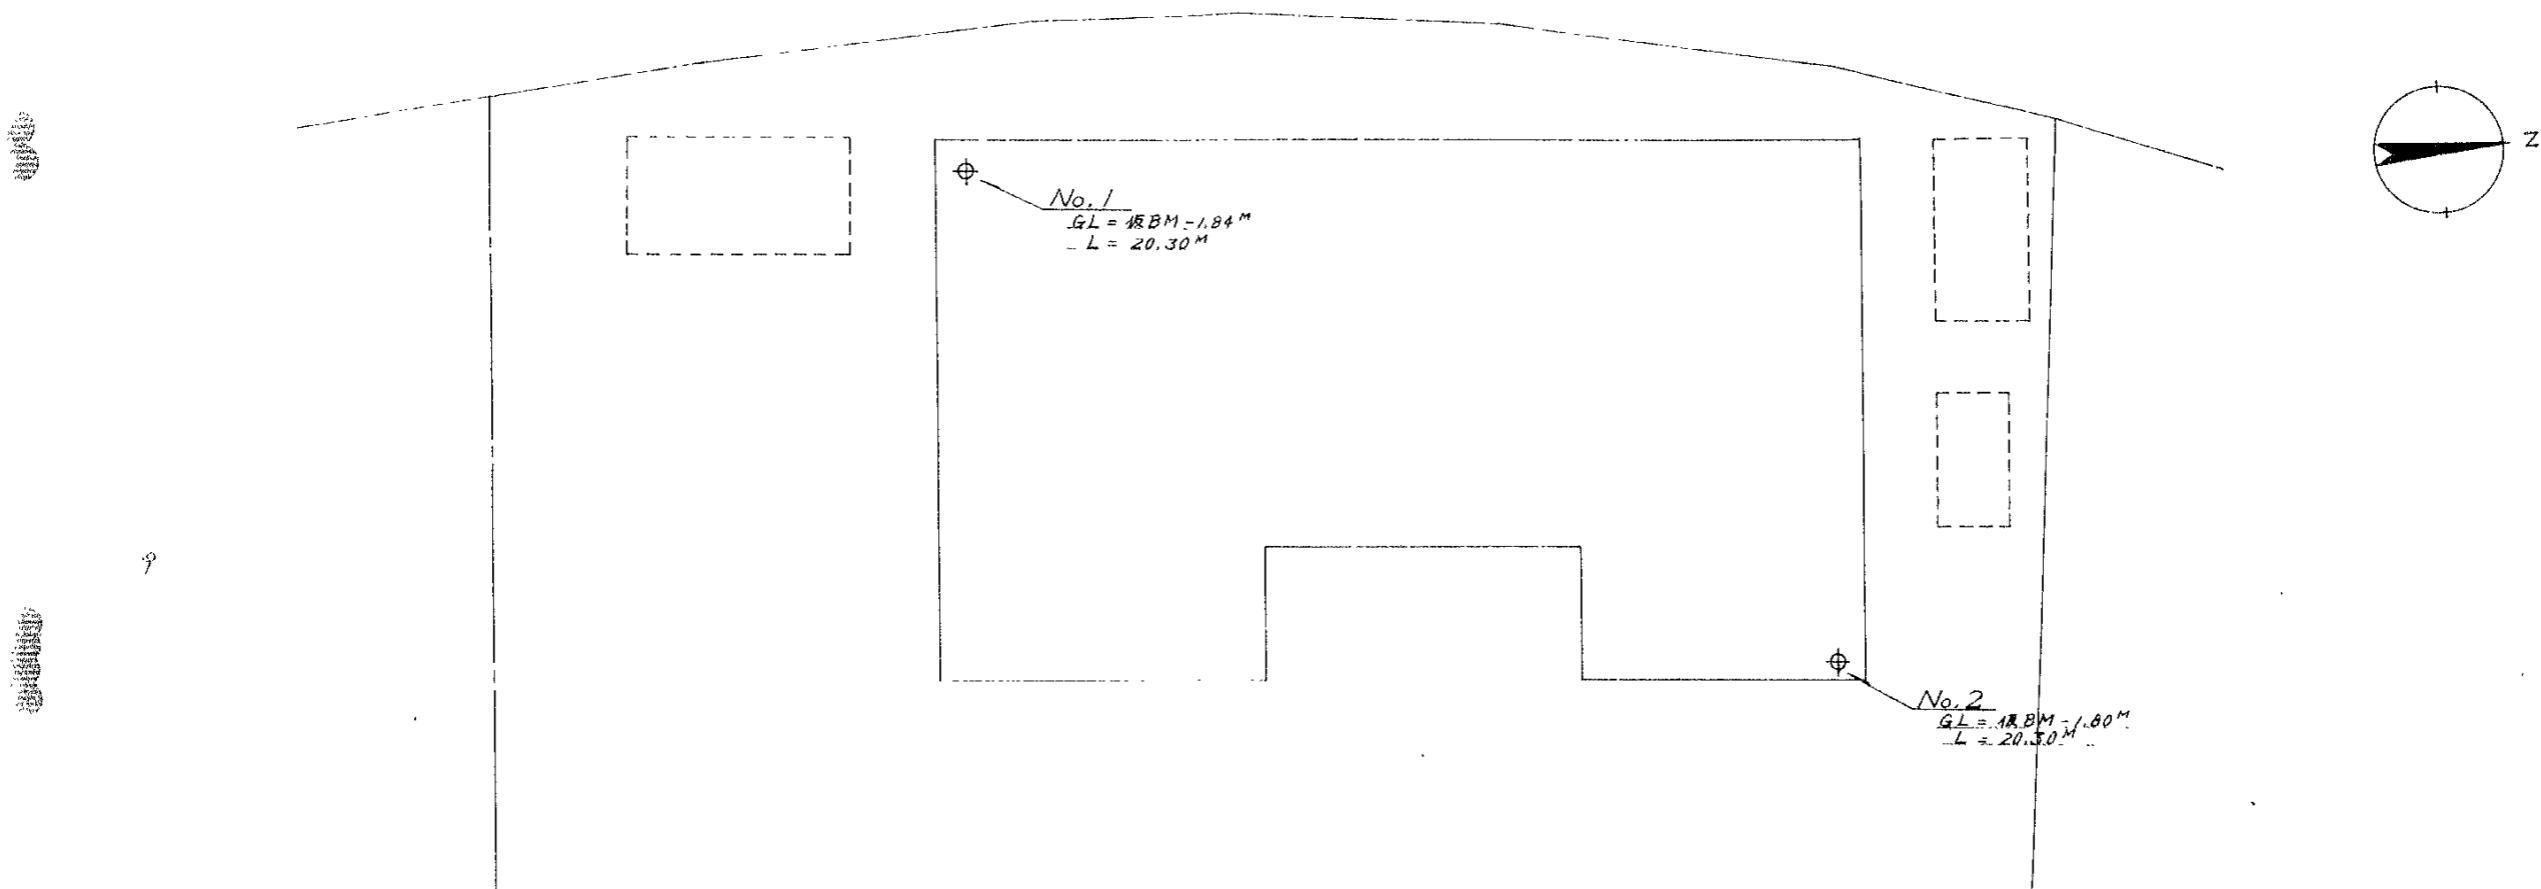
4. 脱着位置図

$S = 1/200$

假BM (堤防上コンクリート杭)
