下水道部で取り組んでいる地震対策詳細

静岡市下水道総合地震対策計画（平成 25 年度～令和 4 年度）を策定

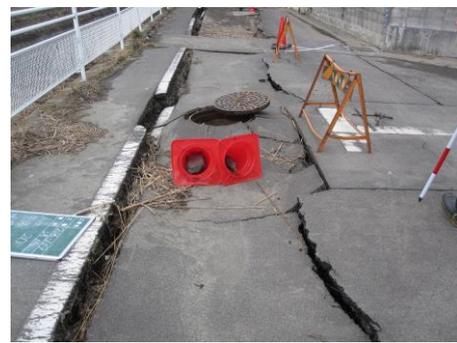
写真 1：東北地方太平洋沖地震（静岡市撮影）

過去の被災事例（写真 1）と同様の事態となることが想定されるため、管路施設の防災対策が必要です。

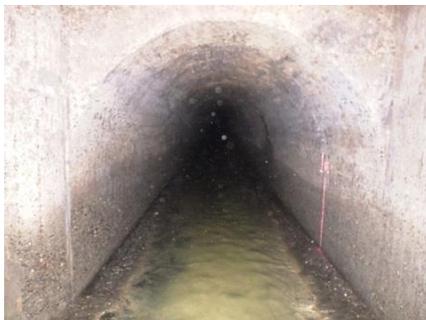
写真 2：施工前（馬蹄きょ）

そのため、緊急輸送路下の埋設管路や浄化センターと防災拠点（避難所、病院等）をつなぐ管路施設から優先的に防災対策（写真 2、写真 3）を実施しています。

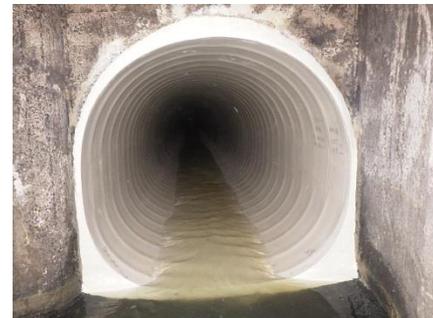
写真 3：耐震補強完了後

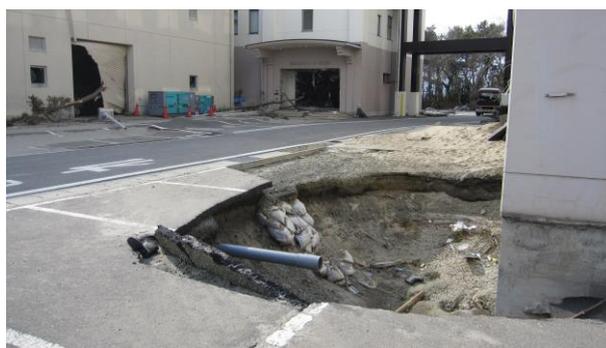
写真4：東北地方太平洋沖地震（静岡市撮影）

過去の被災事例（写真4）と同様の事態となることが想定されるため、浄化センター・ポンプ場施設についても防災対策が必要です。

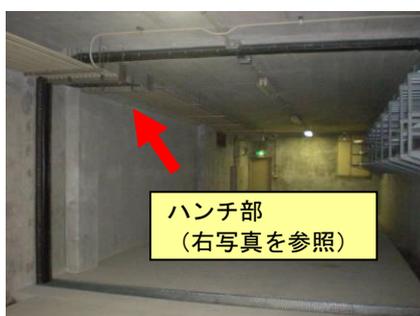
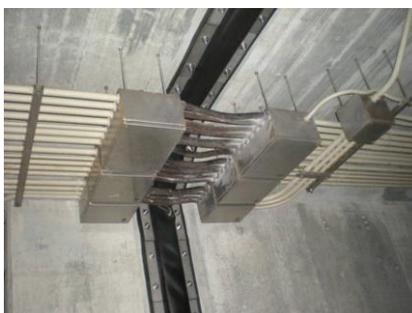
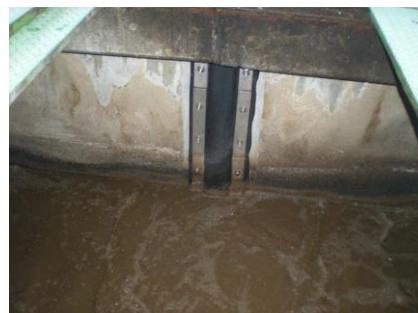
写真5：伸縮継手の設置例（中島浄化センター）

ハンチ部
(右写真を参照)

管廊部（ハンチ部）

反応タンク（水槽内部）

そのため、以下のとおり構造物の継ぎ目からの未処理下水流出を防ぐ対策として特に効果の高い伸縮継手の設置（写真5）から優先的に実施しています。

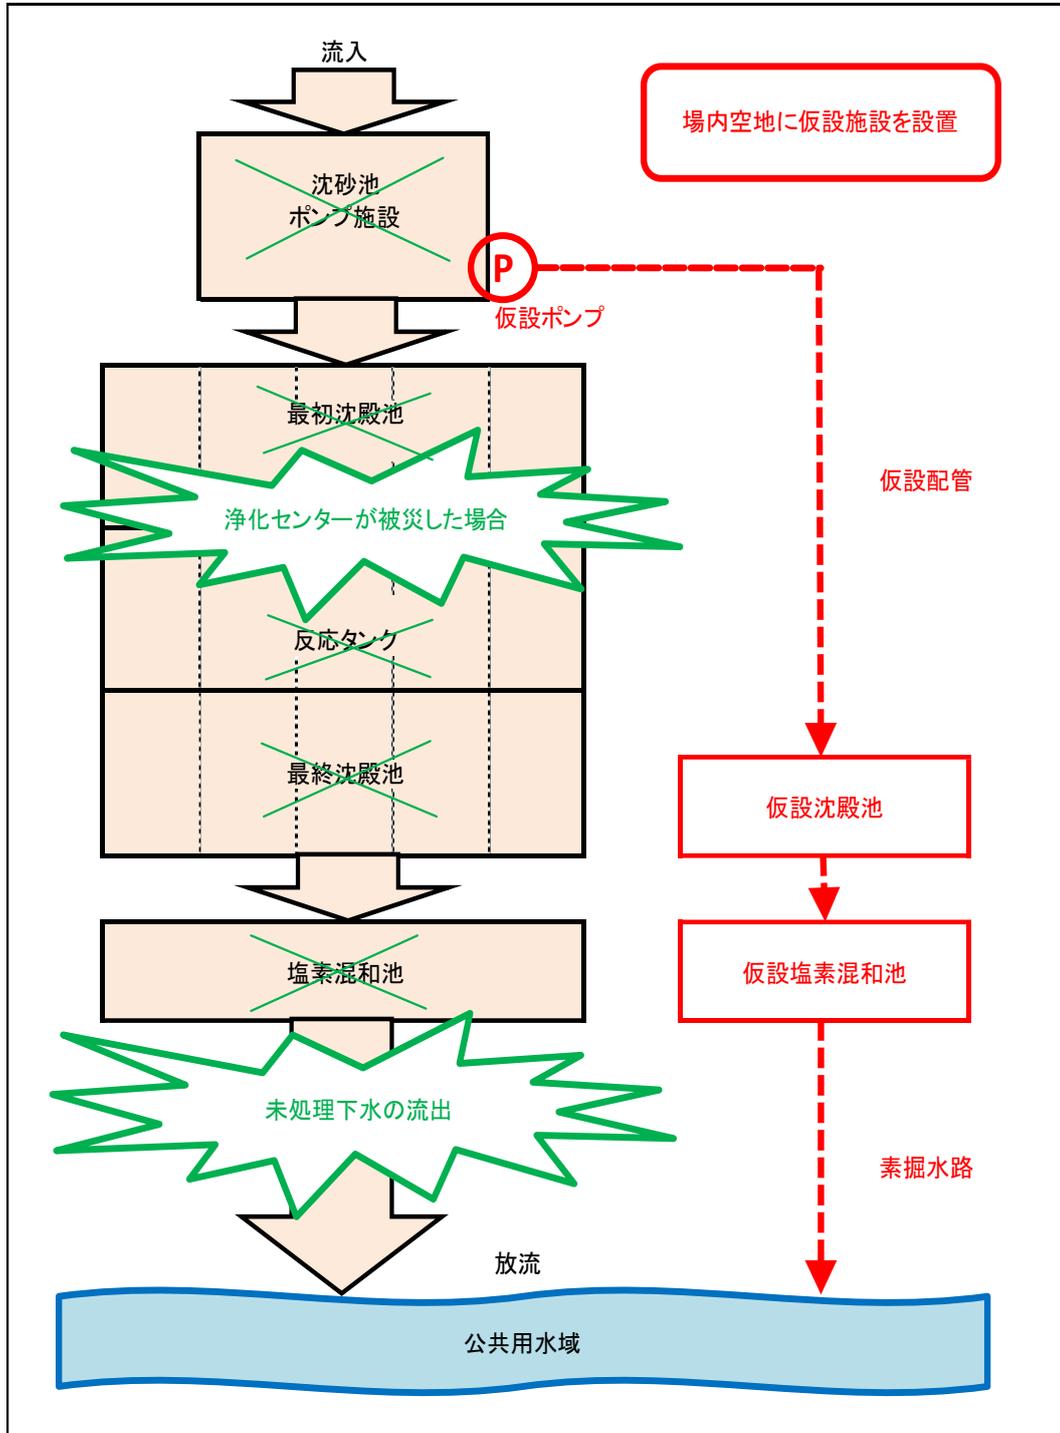
大規模地震に見舞われ、浄化センターが被災した場合は、赤の破線で示した仮設施設を場内に設け、速やかに応急復旧を行う減災対策としての対応を考えています。
