令和7年度

工事監査結果報告書

静岡市監査委員

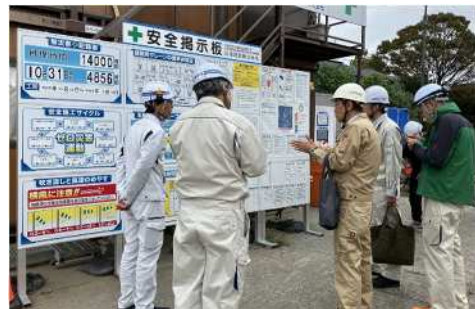
掲示物については、公衆の見やすい場所掲示と工事関係者が見やすい場所掲示を混同しないように、適切に掲示されたい。

本工事は請負金額1億8千万円以上の単独有期事業<sup>3</sup>であることから、労災保険関係成立票の保険関係成立年月日欄には、本工事の工期を記載すること。

建設業許可票の資格者証交付番号欄には、監理技術者資格者証の交付番号を記載すること。

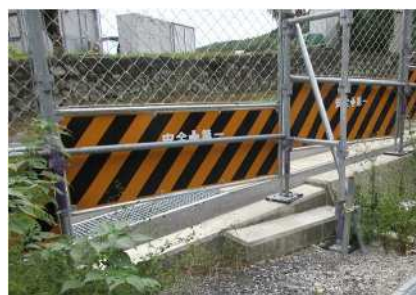
令和4年に構築した敷地内擁壁及び蛇籠<sup>8</sup>が、西側隣地の玉石擁壁<sup>9</sup>の滑動により押し出され、敷地内擁壁が折れ曲がり、敷地内擁壁上部に設置した蛇籠も崩れるという事案が令和7年8月に発生した。基礎構築のための根切り工事<sup>10</sup>により、敷地内擁壁への土圧が低下し、西側隣地側からの土圧に耐えられなかったことが原因と思われる。そのため、一旦、掘削土により埋め戻しを行い、折れ曲がった敷地内擁壁へ土圧を掛けて安定させる工事を実施していた。今後、西側隣地からの土圧を抑えるために、西側隣地の玉石擁壁と当該施設との間に、親杭横矢板<sup>11</sup>による山留め工事<sup>12</sup>を実施する予定であった。これにより、当初の完了予定であった同年12月15日を、令和8年3月23日に変更することとなった。

現場視察時は、前述したとおり令和7年8月の事案の影響で、工事を中断していた。工事の状況としては、当該事案は床付け確認<sup>13</sup>した翌日に発生したもので、応急処置として、掘削土を埋め戻し、折れ曲がった敷地内擁壁へ土圧を掛けるための盛土工事が完了した状況であった。西側隣地の玉石擁壁は、擁壁上部が当該敷地側に押し出され、倒れてきているように見えた。小規模な地震や少量の降雨による土中水位の変化等によっても、西側隣地の玉石擁壁が倒壊する可能性があると考えられ、早急に敷地内の安全性を確保すべきであると助言した。

敷地内の安全性の観点から、前面道路から当該敷地内への侵入が容易にできないように、道路面とガードフェンス及びゲートとの隙間は極力無くすとともに、敷地内に危険性があることを掲示するなど、万一の状況に備え、市民への安全確保を図るべきであると助言した。

一方で、史跡小島陣屋跡便益施設建築工事においては、西側隣地の玉石擁壁の変形に関して、盛土工事等の事後措置が講じられている中で、当該敷地内への侵入防止策が不十分であり、万一の状況に備え、市民への安全確保を図るべきとの所見が担当技術士からも示されている。工事の施工に当たっては、施工前に現場に内在するリスクに応じて必要な調査等を実施し、事故発生防止のための技術的措置や周辺住民等に対する安全対策を適切に講じるなど、総合的な安全対策が確実に実施されることを望むものである。

当該敷地は土砂災害警戒区域内に位置し、西側隣地は土砂災害特別警戒区域に該当する。同隣地には、設置年代不明で高さ2mを超える玉石擁壁があり、建築確認申請を要する建築物であれば、敷地の安全確保の観点から、たとえ隣地擁壁であっても構造安定性の確認が求められるところであるが、当該施設は建築確認申請が不要であることから、その安全性について十分な確認がなされていない。特に当該擁壁の基礎部は敷地内に一部食い込んでいる可能性があることから、西側隣地擁壁背面の土質調査や地下水水位確認などの土圧・水圧等による倒壊リスクを踏まえた調査・検討が必要であると考えられる。

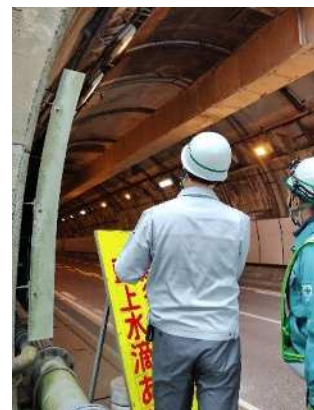
AM再放送架の設置場所と更新対象の拡声放送架に工事中表示が設置され、設置場所が準備されていることを確認した。また、AM再放送を休止しているため、坑口の放送局表示看板にカバーが掛けられ工事中であることが明示されていることを確認した。
